RAPPORT D'ENQUÊTE

**Accident mortel survenu le 2 septembre 2016
à un travailleur de l'établissement de La Compagnie
Commonwealth Plywood Itée, situé au 172, avenue du Moulin
à Mont-Laurier (Québec)**

Date du rapport : le 28 octobre 2016

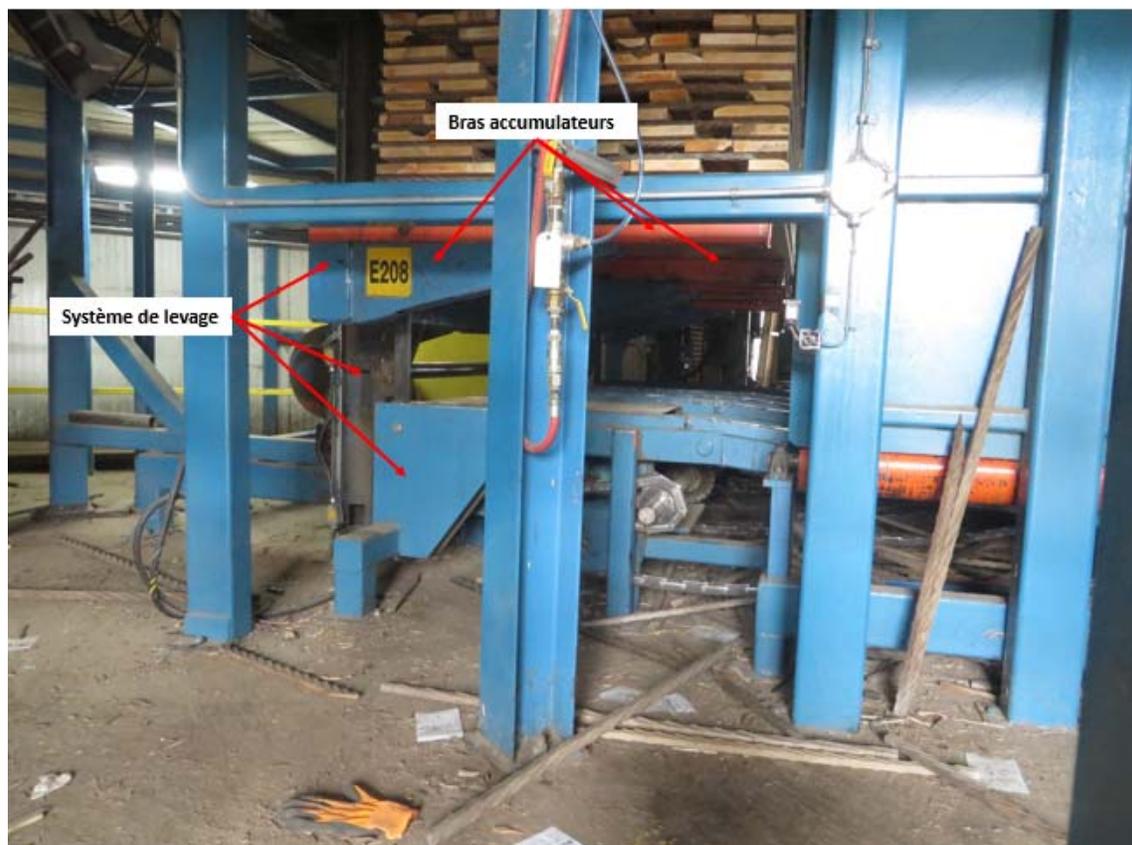
Photo 1 : Système de levage de la station d'empilage

Le 2 septembre 2016, vers 7 h 15, à l'établissement de La Compagnie Commonwealth Plywood Itée, situé au 172, avenue du Moulin à Mont-Laurier, un travailleur se dirige vers le système de levage de la station d'empilage afin de récupérer sa lampe de poche qu'il a échappée à cet endroit la veille. Alors qu'il se trouve sous les bras accumulateurs, le système de levage est activé écrasant ainsi le haut du corps du travailleur.

Le 2 septembre 2016, la CNESST interdit l'utilisation de la station d'empilage. Le scellé E 66571 est apposé (RAP1015746). Ce rapport détermine les mesures correctives à mettre en œuvre pour éliminer les dangers, soit s'assurer d'empêcher l'accès aux zones dangereuses de coincement et d'écrasement de la station d'empilage.

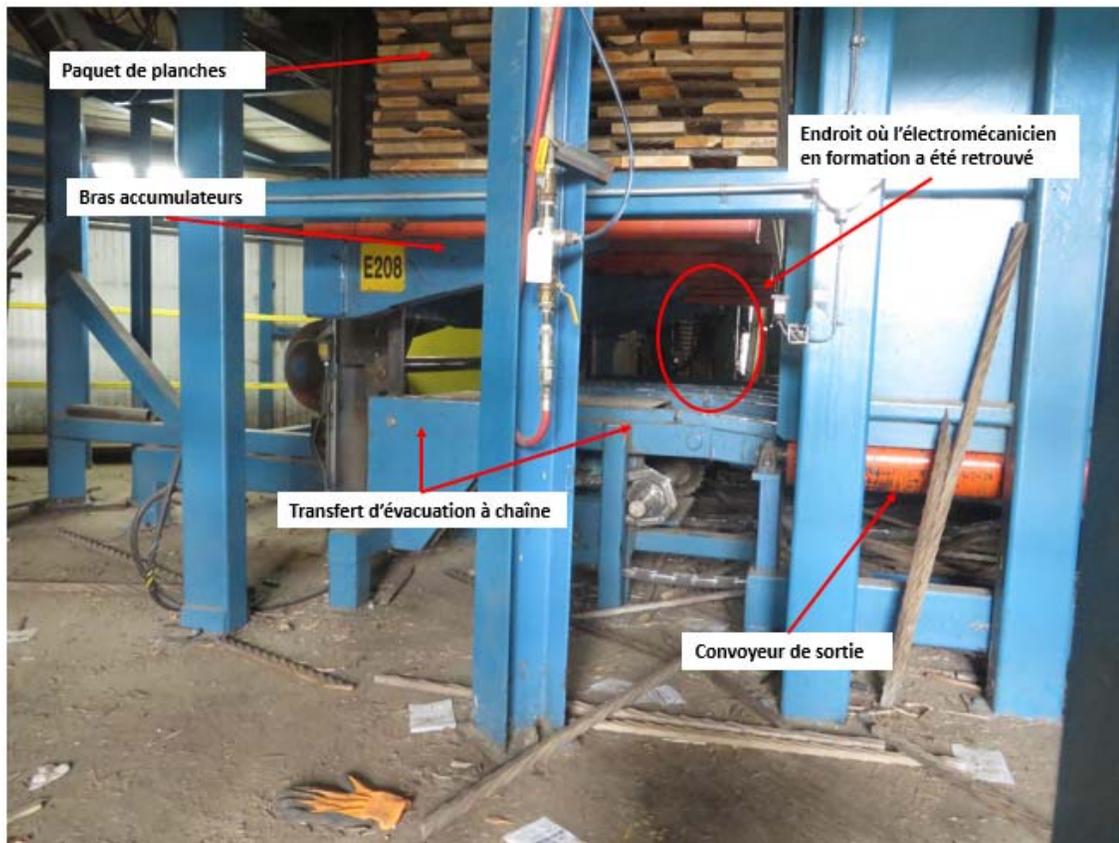
Photo 4 : Lieu de l'accident

Voyant que le paquet ne descend pas complètement, le journalier regarde par l'ouverture du système de levage et aperçoit les jambes de « ... », qui semble être penché sous les bras accumulateurs. Croyant que ce dernier effectue une vérification du système de levage, le journalier descend afin d'aller le rejoindre. En arrivant au niveau inférieur de la station, il constate que « ... » est écrasé sous les bras accumulateurs (voir photo 4).

L'accident survient alors que le haut du corps de « ... » se retrouve entre le transfert d'évacuation à chaîne et les bras accumulateurs du système de levage.

Il est alors sous une charge de plus de 2 040 kg (poids des bras accumulateurs et du paquet de planches complété) entraînée par un moteur d'une puissance de 10 CV.

Au même moment, un des travailleurs de la station commande la descente des bras accumulateurs afin d'acheminer le paquet de planches au niveau inférieur. Le haut du corps de « ... » est donc écrasé par une force suffisante pour causer des lésions graves.

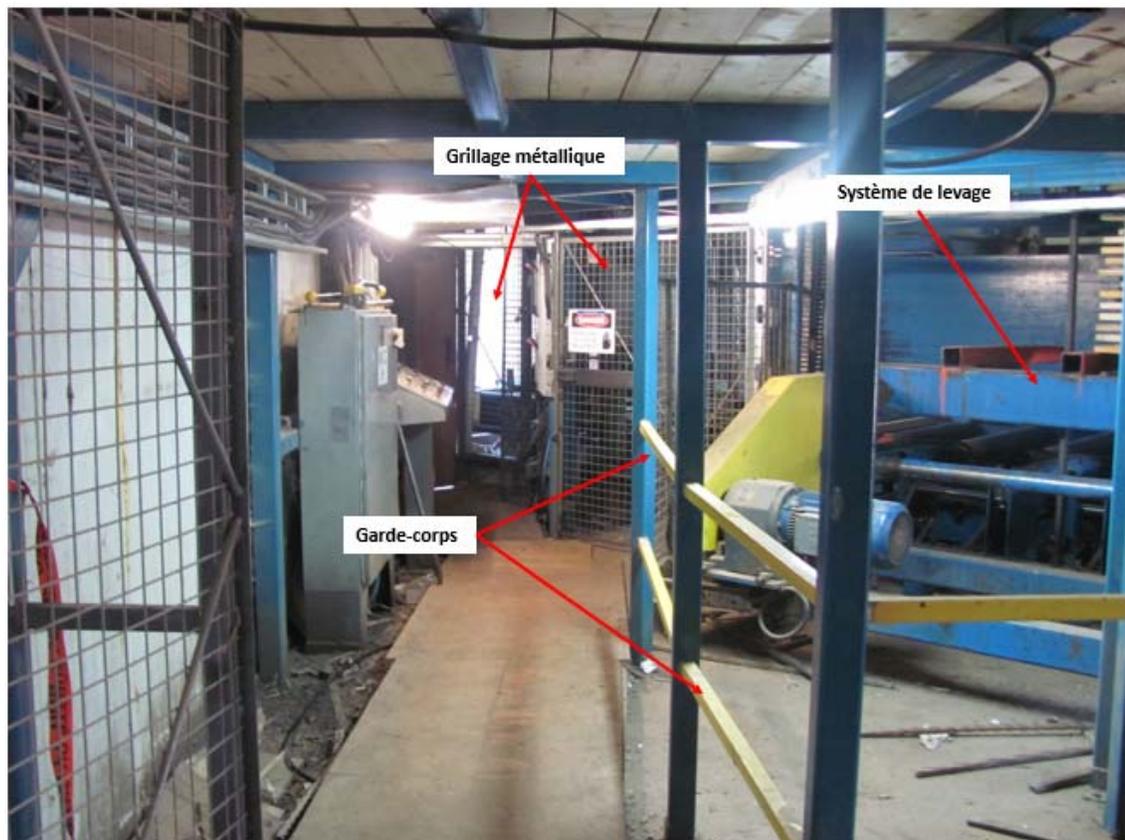
Photo 5 : Grillage métallique et garde-corps ceinturant le niveau inférieur de la station d'empilage

- Le niveau inférieur de la station d'empilage est ceinturé en partie par un grillage métallique et en partie par un garde-corps (voir photo 5).

Or, bien qu'une section du niveau inférieur de la station soit protégée conformément aux dispositions de cet article, la majorité de ce niveau ne l'est pas. En effet, le garde-corps ne fait pas partie des dispositifs de protection prévus à l'alinéa 1 du précédent article.

Ceci étant, la mise en place d'un garde-corps, tel qu'installé au niveau inférieur de la station d'empilage, ne répond pas aux exigences de cet article. En effet, le garde-corps installé à cet endroit n'empêche d'aucune façon une personne de le contourner ou de le traverser et d'atteindre la zone dangereuse se trouvant sous le niveau supérieur de la station.

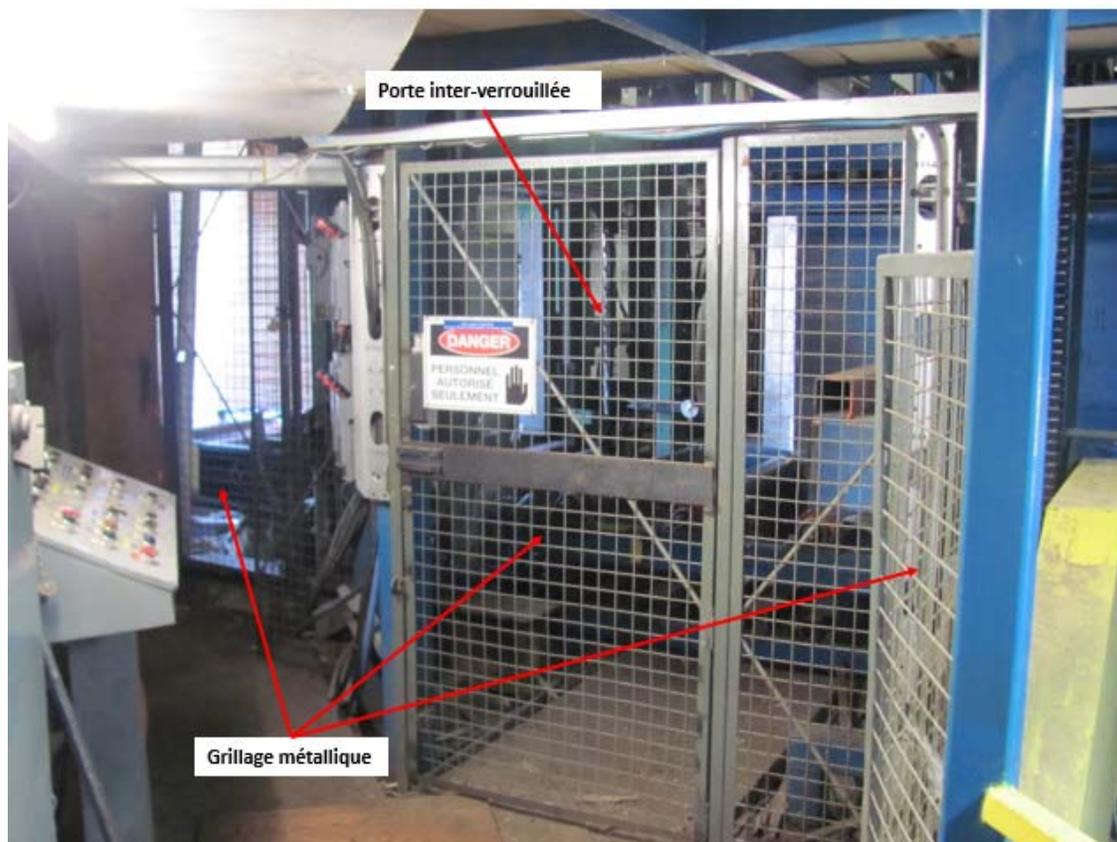
Photo 6 : Grillage métallique et porte inter-verrouillée

- Le grillage métallique s'étend sur environ 5 m et à une hauteur de 1,80 m. Ce grillage empêche l'accès à une section de la partie inférieure du système de levage (voir photo 6).
- Une porte inter-verrouillée est intégrée au grillage (voir photo 6).

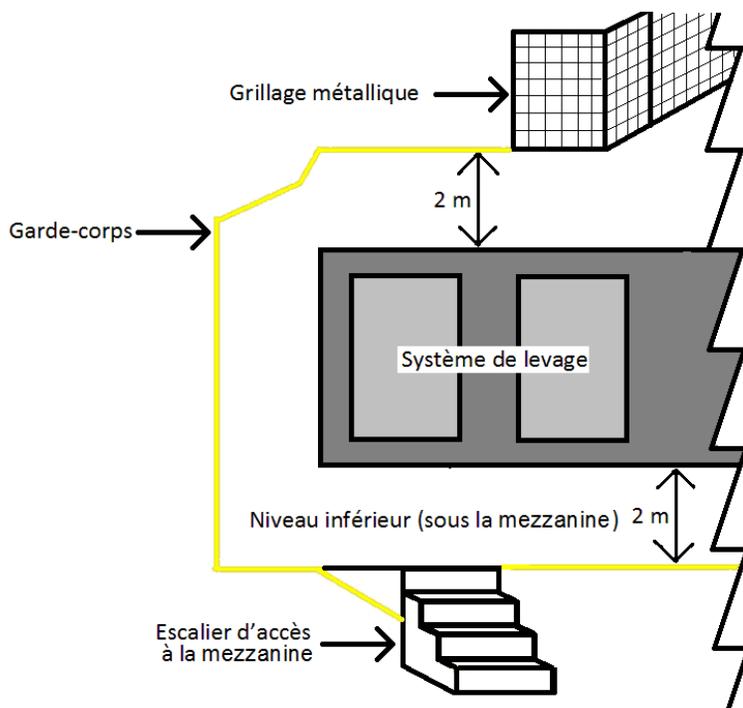
Figure 2 : Garde-corps et système de levage

- La porte inter-verrouillée est principalement utilisée par l'équipe de maintenance lors des travaux de réparation ou d'entretien.
- Le garde-corps, installé à la suite du grillage métallique, s'étend sur plus de 16 m autour de la partie inférieure du système de levage (voir photo 7).
- Environ 2 m séparent le garde-corps du système de levage (voir figure 2).

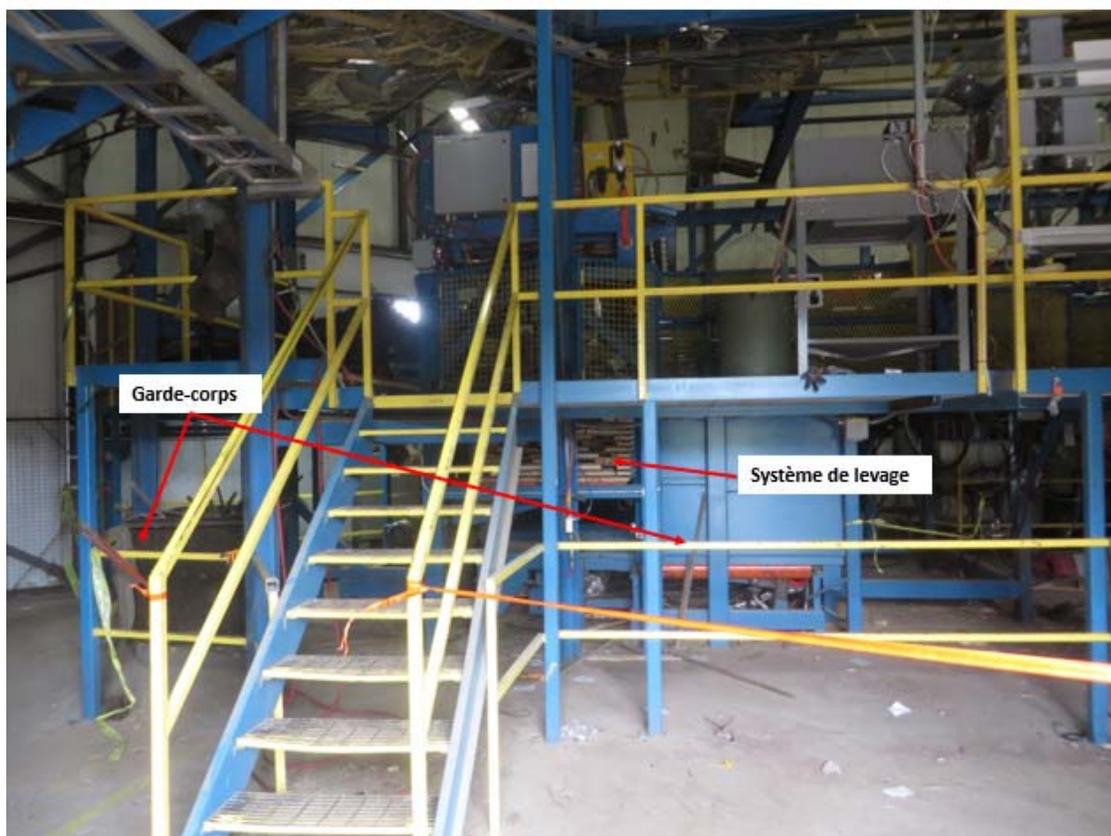
Photo 7 : Garde-corps et partie inférieure du système de levage

Ainsi, le garde-corps situé autour du système de levage de la station d'empilage n'empêche pas l'accès à la zone dangereuse.

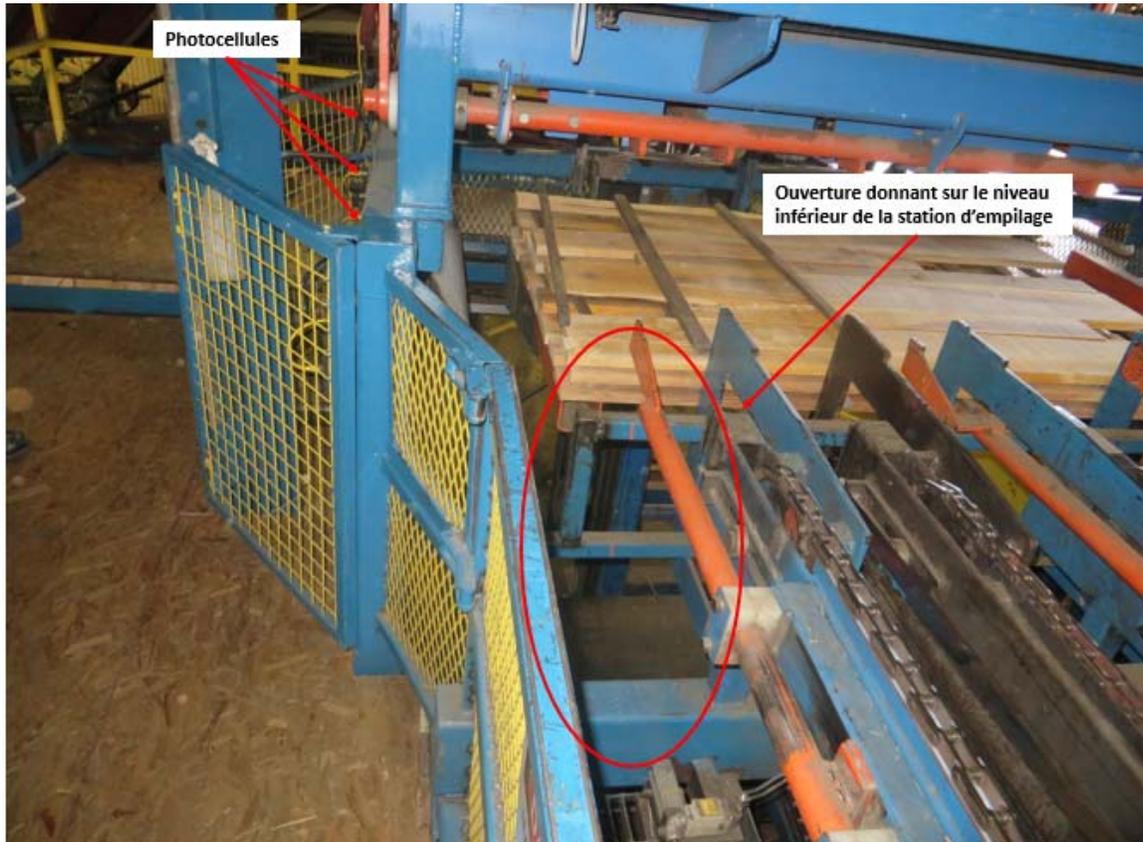
Photo 8 : Photocellules et ouverture donnant sur le niveau inférieur de la station d'empilage

- « ... » possède une lampe de poche qu'il garde dans sa poche de chemise.
- Les photocellules à réaligner, installées sur l'un des côtés du système de levage, se trouvent à proximité d'une ouverture donnant sur le niveau inférieur de la station d'empilage. Cette ouverture a une largeur variant de 33 cm à 50 cm et une longueur de 63 cm (voir photo 8).

- Alors que « ... » réaligne les photocellules, « ... » est penché au-dessus de l'ouverture précédemment mentionnée (voir photo 8) et l'observe.
