# **RAPPORT D'ENQUÊTE**

**Accident mortel sur l'autoroute Métropolitaine impliquant quatre  
véhicules lourds survenu le 9 août 2016**

**Direction régionale de Montréal de la prévention et de l'inspection**

**Date du rapport : 21 juin 2017**

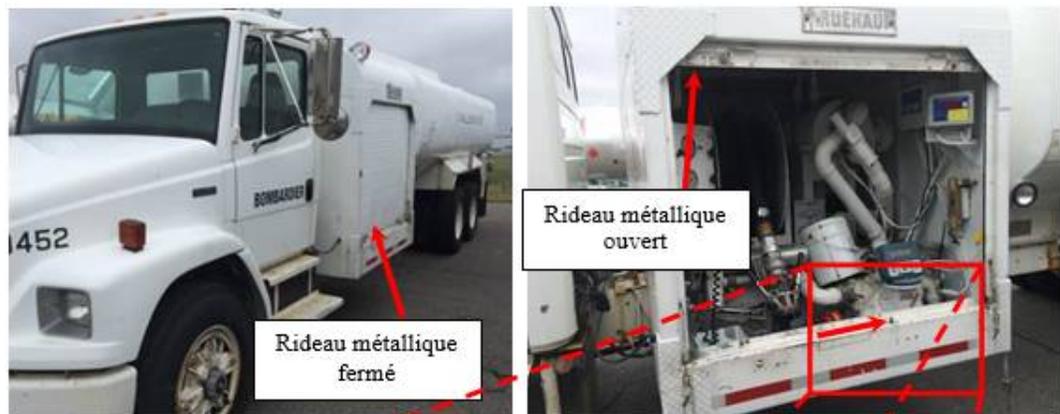
##### 4.2.5.1 Localisation de l'interrupteur en cause

Le camion-citerne #3452 est muni de dispositifs d'interverrouillage pouvant appliquer les freins lorsqu'ils sont activés. C'est le dispositif d'interverrouillage installé à la base du cadre du rideau métallique du côté conducteur qui a provoqué l'arrêt intempestif du camion le jour de l'accident.

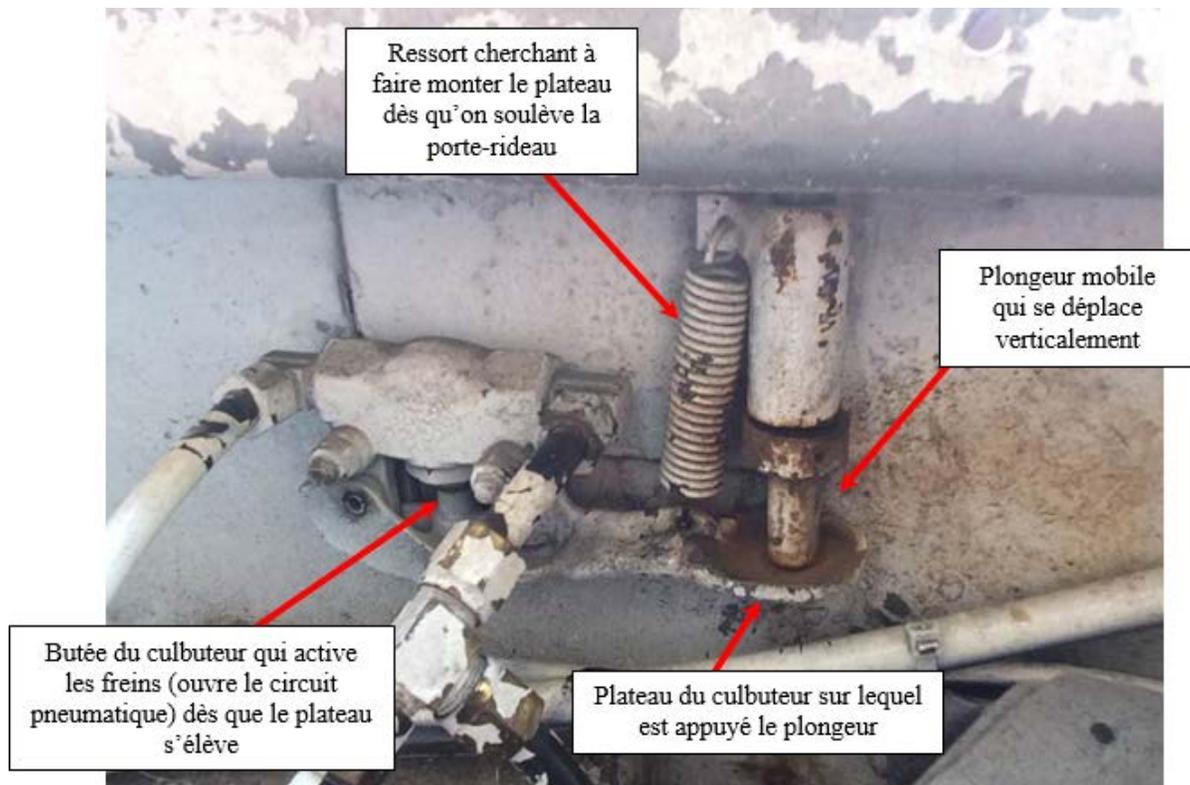
- Le dispositif d'interverrouillage installé à la base du cadre où se situe le rideau métallique est de type mécanique et agit sur le système pneumatique qui alimente les freins de stationnement. Il est constitué d'un plongeur qui se déplace verticalement par l'effet du culbuteur sur lequel il repose. Le plongeur passe au travers une cavité située dans la partie inférieure du cadre et vient s'appuyer contre la base du rideau lorsque celui-ci est fermé.

Le culbuteur est sous-tension par l'effet du ressort qui cherche à le pivoter vers le haut et du fait même, pousse le plongeur vers le haut. Si le plongeur est appuyé contre la base du rideau, le culbuteur reste en position abaissé et permet le déplacement du camion-citerne. Dès que le rideau est soulevé, le plongeur glisse dans son axe et permet au culbuteur de s'élever. Le plongeur n'active aucun mécanisme. C'est le mouvement du culbuteur qui, lorsqu'il se soulève, vient actionner le circuit pneumatique par l'entremise d'une butée. Les deux photos suivantes montrent le mouvement du culbuteur et le contact qui se fait près du point de pivot du plateau (flèche rouge).

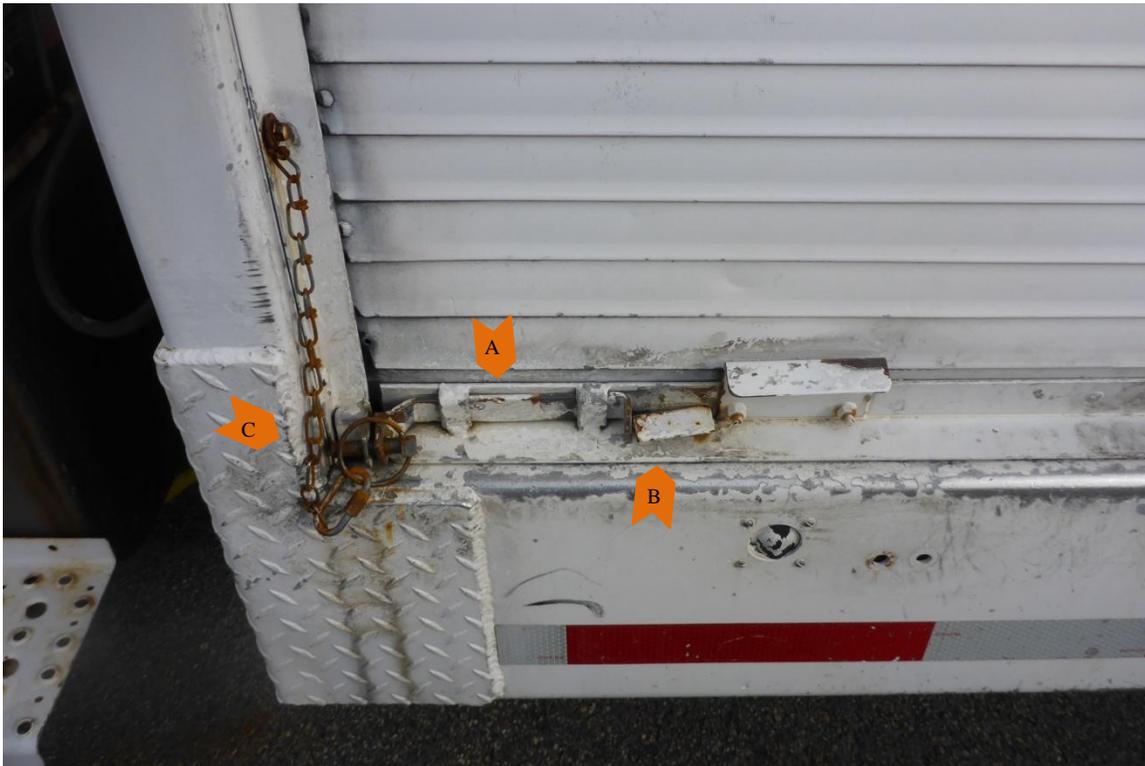
(A), d'un verrou pivotant de maintien de la glissière en position fermée (B) ainsi que d'une goupille de sécurité avec chaînette (C) (photos #15 à #26). À proximité du centre du rideau, décalé vers l'arrière, se trouve le capteur de position du mécanisme d'interverrouillage «Interlock». L'examen du capteur de position, lorsque les mécanismes de verrouillage du rideau sont en position fermée, révèle qu'il existe un jeu entre le seuil de l'ouverture du compartiment latéral et la base du rideau, le rideau ayant naturellement tendance à vouloir se relever à cause de son mécanisme d'ouverture à ressort. Ceci fait en sorte qu'il y a un déplacement préliminaire vers le haut du capteur de position (photo #29).

**Photo 15 :**Vue générale du mécanisme de verrouillage avant du rideau latéral, doté d'un loquet à glissière (A) avec verrou pivotant de maintien (B) ainsi que d'une goupille de sécurité avec chaînette (C).

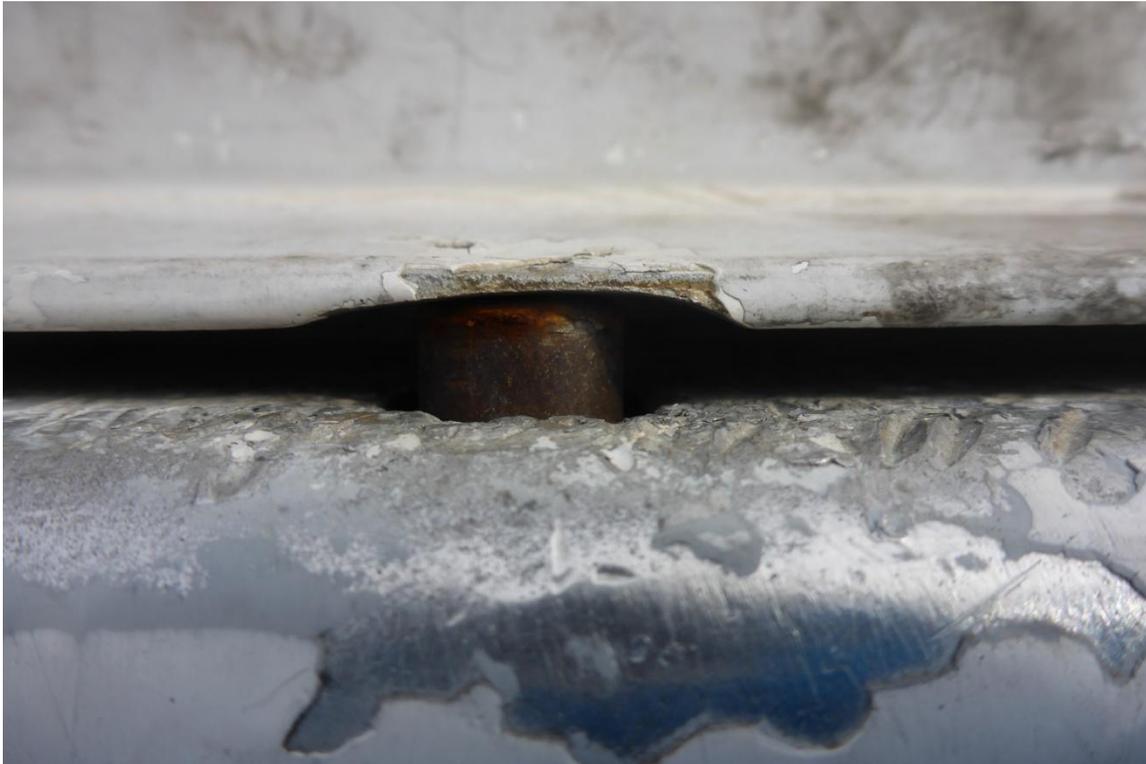
**Photo 29** : Vue rapprochée de la photo précédente.

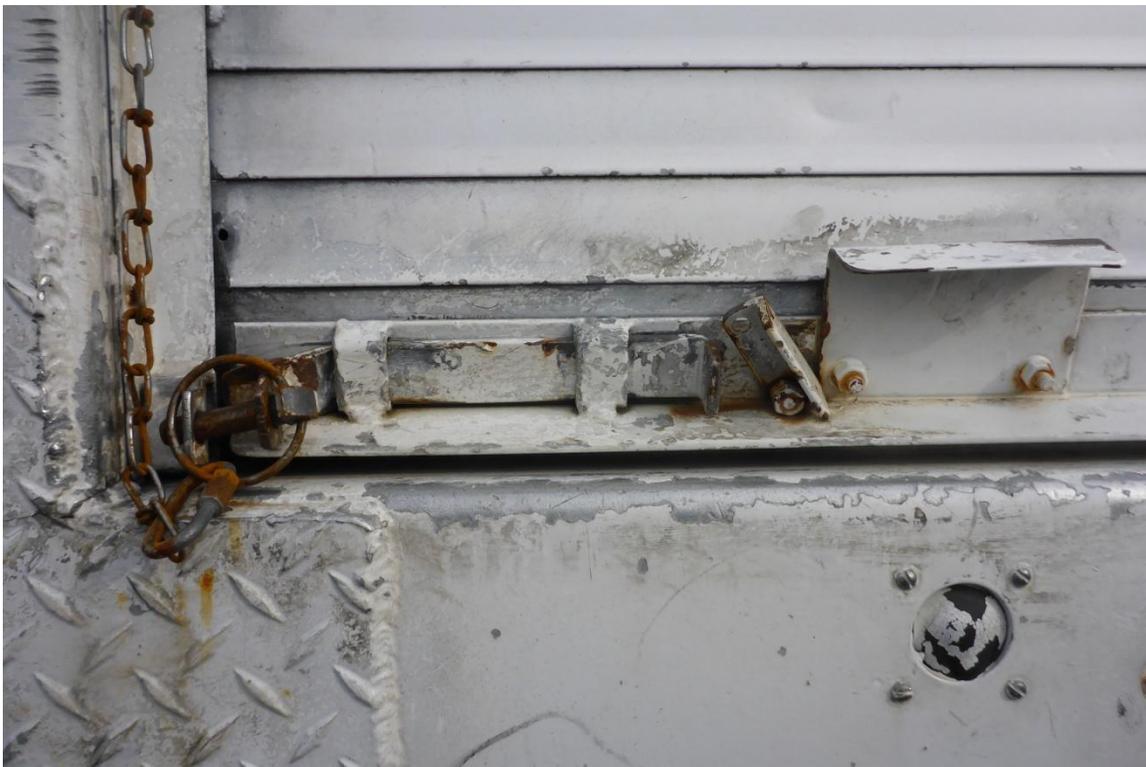
**Photo 30** : Vue générale du mécanisme de verrouillage avant du rideau latéral lorsque le verrou est en position relevée, le loquet à glissière est ouvert et la goupille de sécurité est en place, montrant que le rideau est alors légèrement relevé.

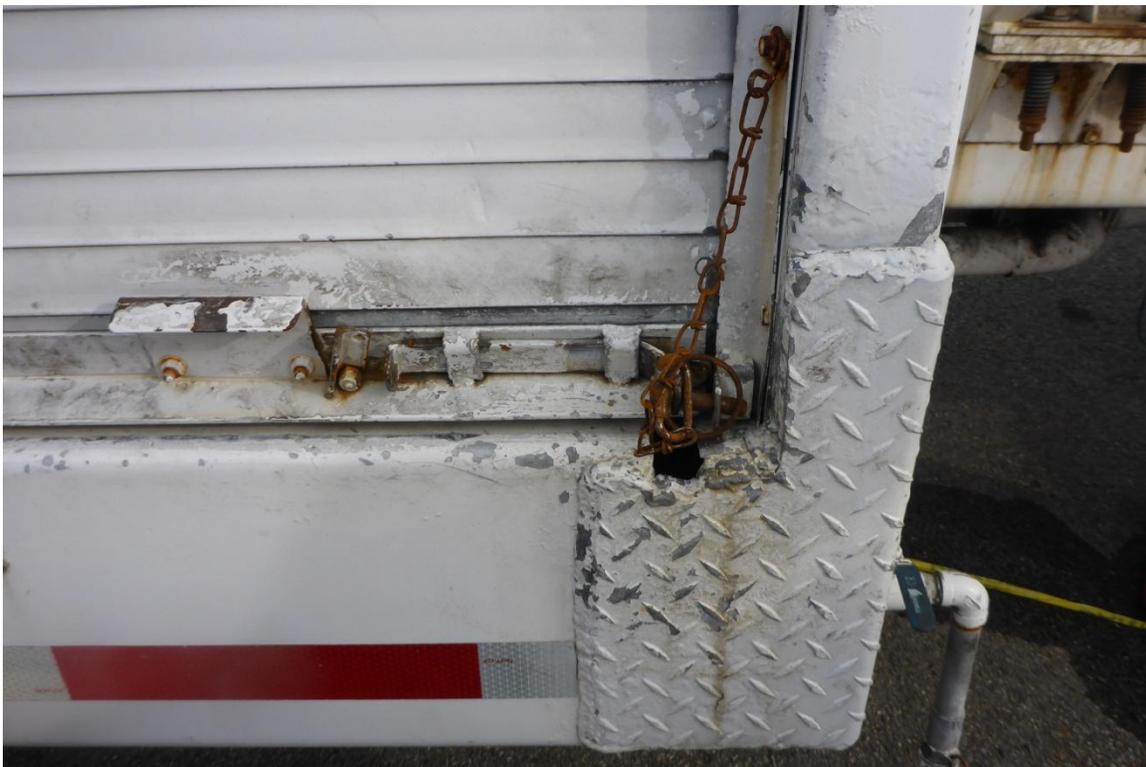
**Photo 32** : Vue générale du mécanisme de verrouillage arrière du rideau latéral dans les mêmes conditions que celles des deux photos précédentes, montrant également que le rideau est alors en position légèrement relevée.

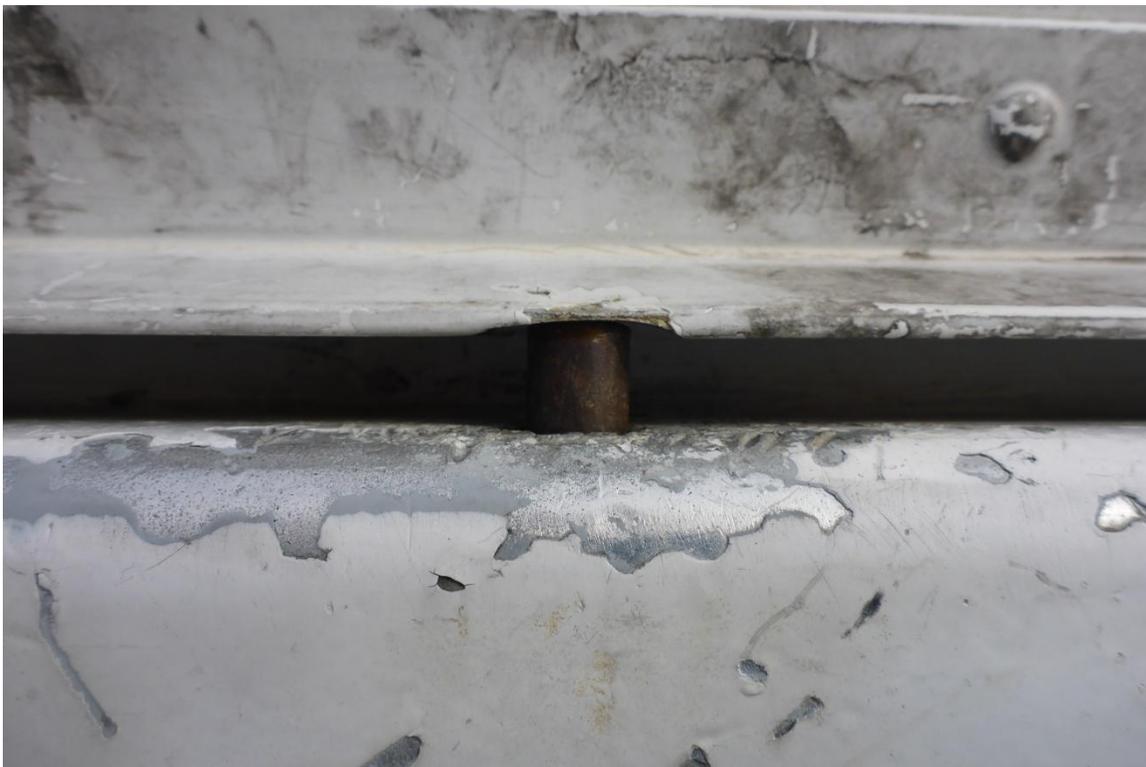
**Photo 34** : Vue générale du déplacement du capteur de position du culbuteur lorsque les loquets avant et arrière sont ouverts avec les goupilles de sécurité en place (voir photos précédentes).

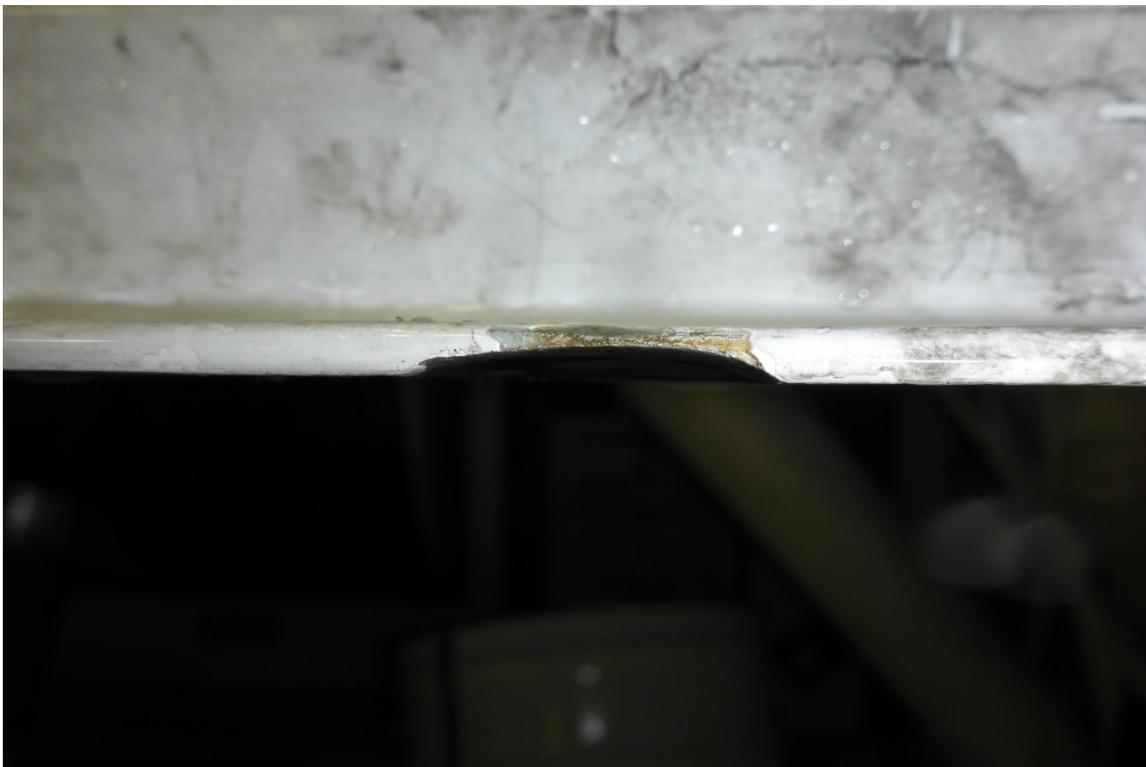
**Photo 36** : Vue rapprochée du faciès d'usure de la base du rideau latéral, à l'emplacement de la tête du plongeur du capteur de position.

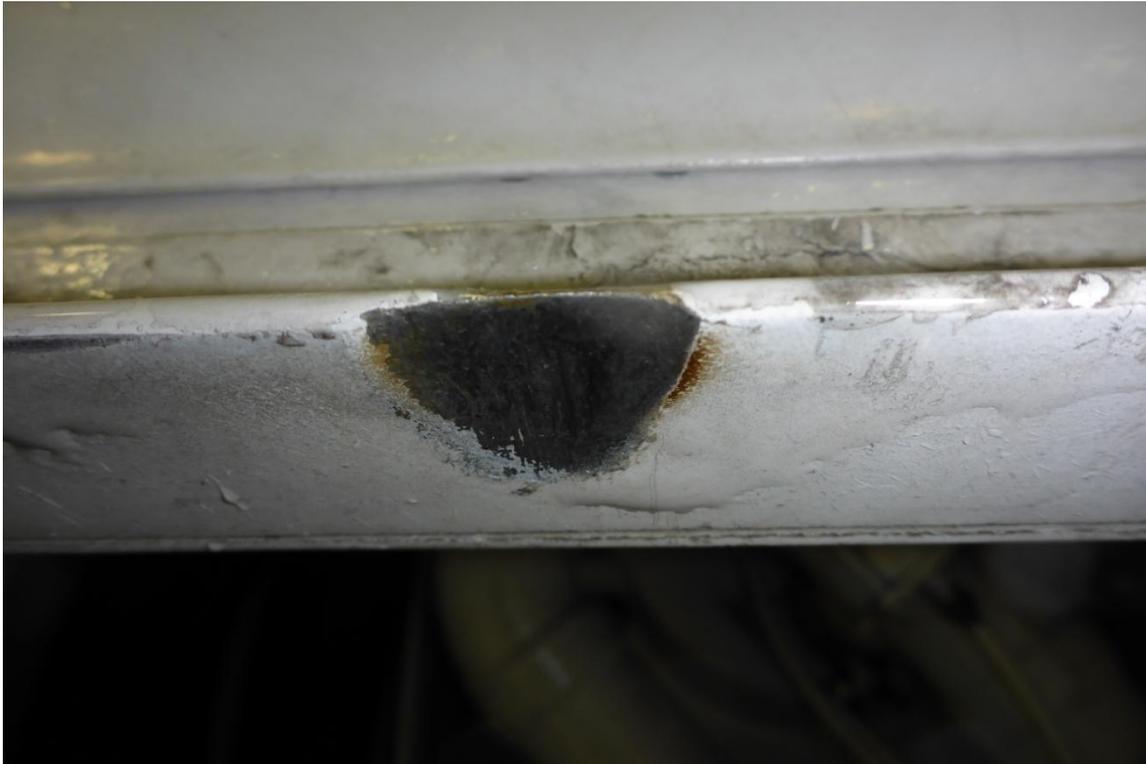
Photo 37 : Idem à la photo précédente.

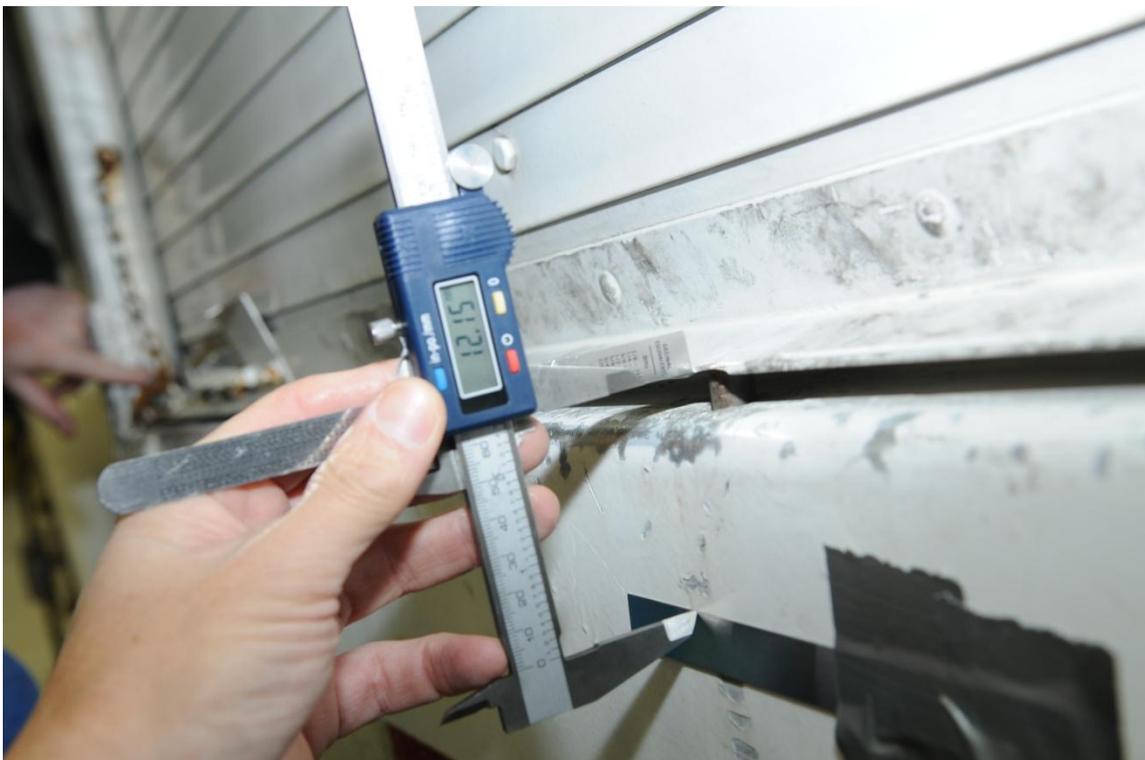
**Photo 46 :** Idem à la photo précédente, ici en position avec le loquet arrière ouvert et sa goupille de sécurité en place (voir photos #32 et #33). Le déclenchement survient alors.

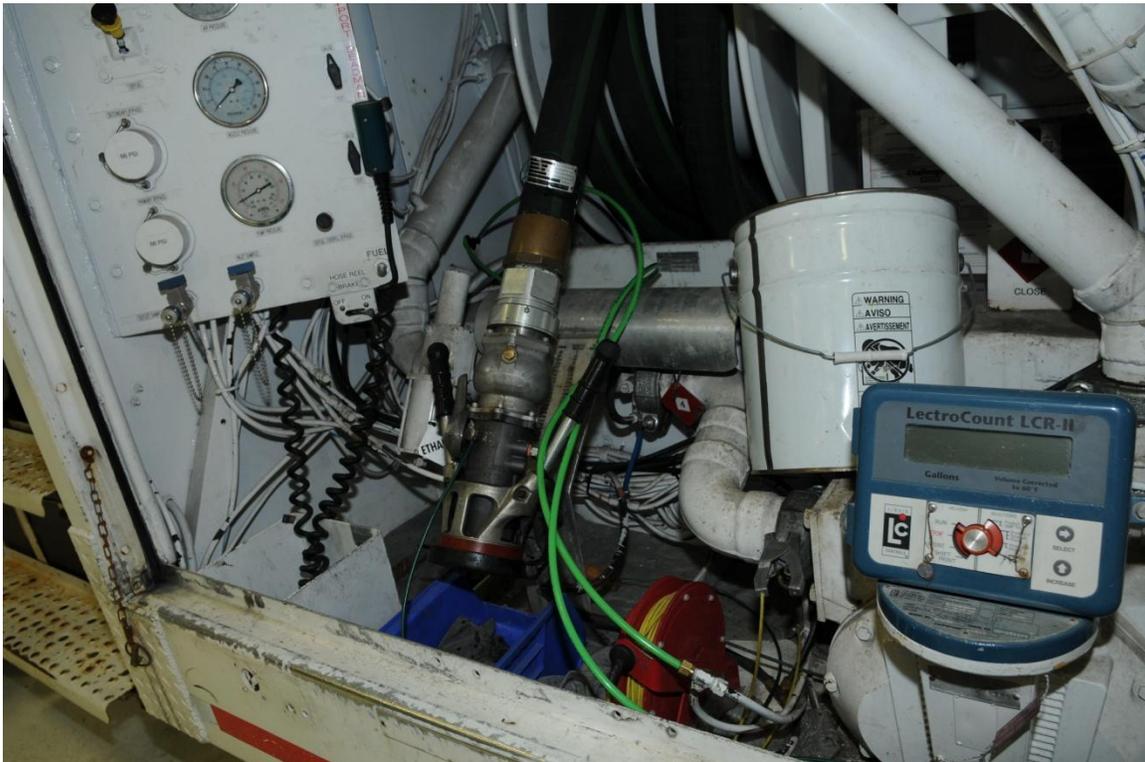
**Photo 47 :** Vue générale de l'installation des conduites pneumatiques supplémentaires pour le contournement de la soupape de déclenchement du rideau latéral pour le système d'interverrouillage.

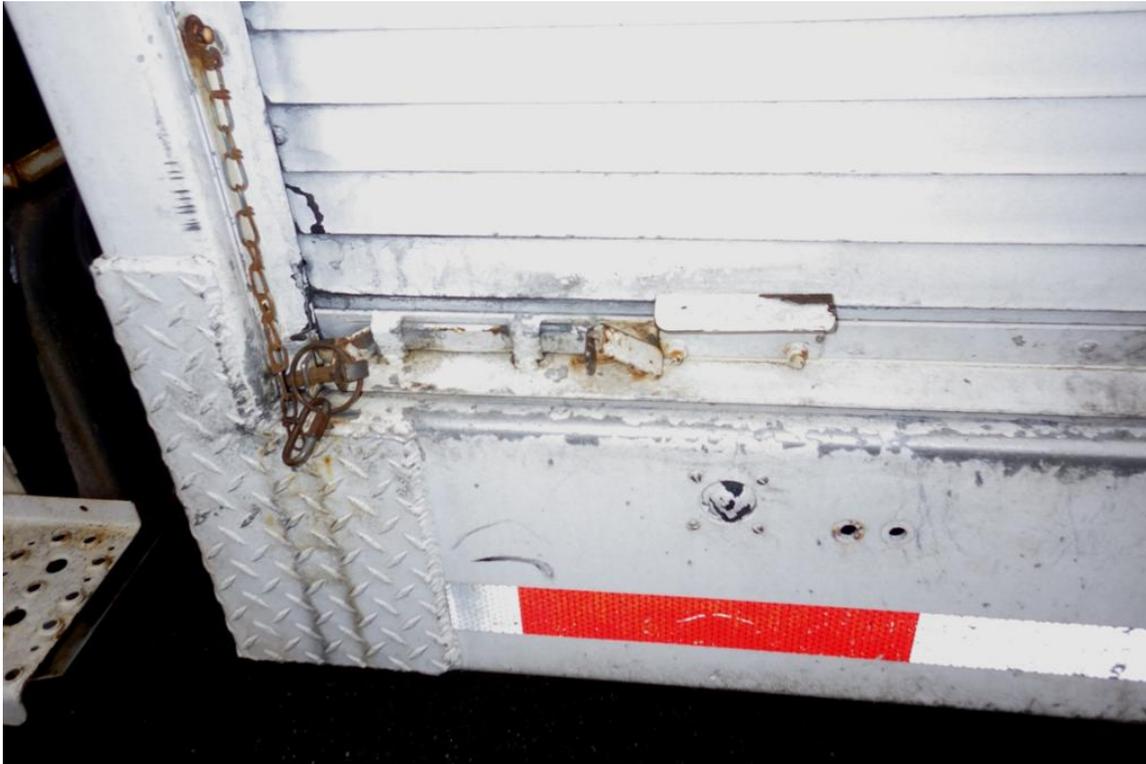
Les impacts et les vibrations provenant de la chaussée sont suffisants pour permettre aux verrous pivotants de se soulever ce qui permet aux glissières de se déplacer et sortir de leurs boîtiers. Les glissières n'étant plus maintenues dans le boîtier, seules les goupilles retiennent le rideau. Combinées à l'effet du ressort du rideau, qui cherche à soulever celui-ci, les goupilles ne suffisent pas pour retenir le rideau et empêcher le déclenchement du dispositif d'interverrouillage. Ceci cause l'arrêt intempestif du camion-citerne en déplacement sur l'autoroute.

**Photo 55** : Vue générale du verrou avant retrouvé en position relevée et avec son loquet à glissière complètement ouvert pendant les essais sur route, lors de l'arrêt de vérification effectué à la hauteur du boulevard St-Laurent.

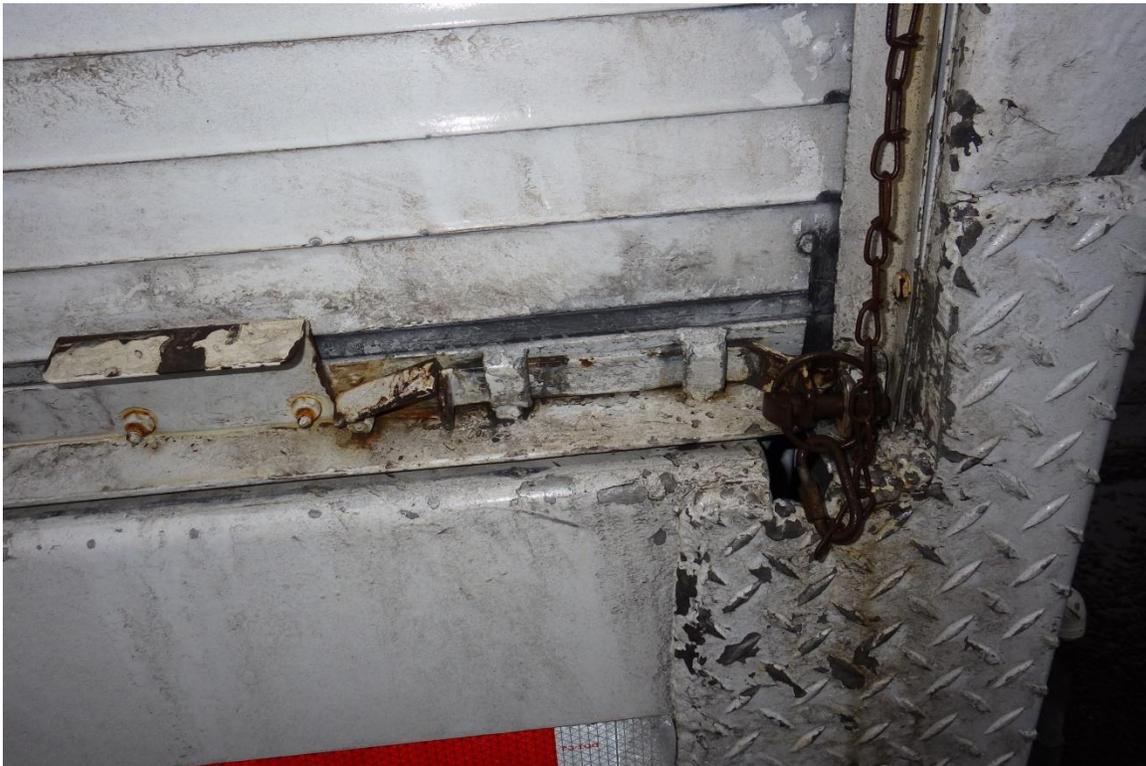
**Photo 57** :Vue générale du verrou de maintien arrière, retrouvé en position partiellement relevée pendant les essais sur route, également lors de l'arrêt de vérification effectué à la hauteur du boulevard St-Laurent.

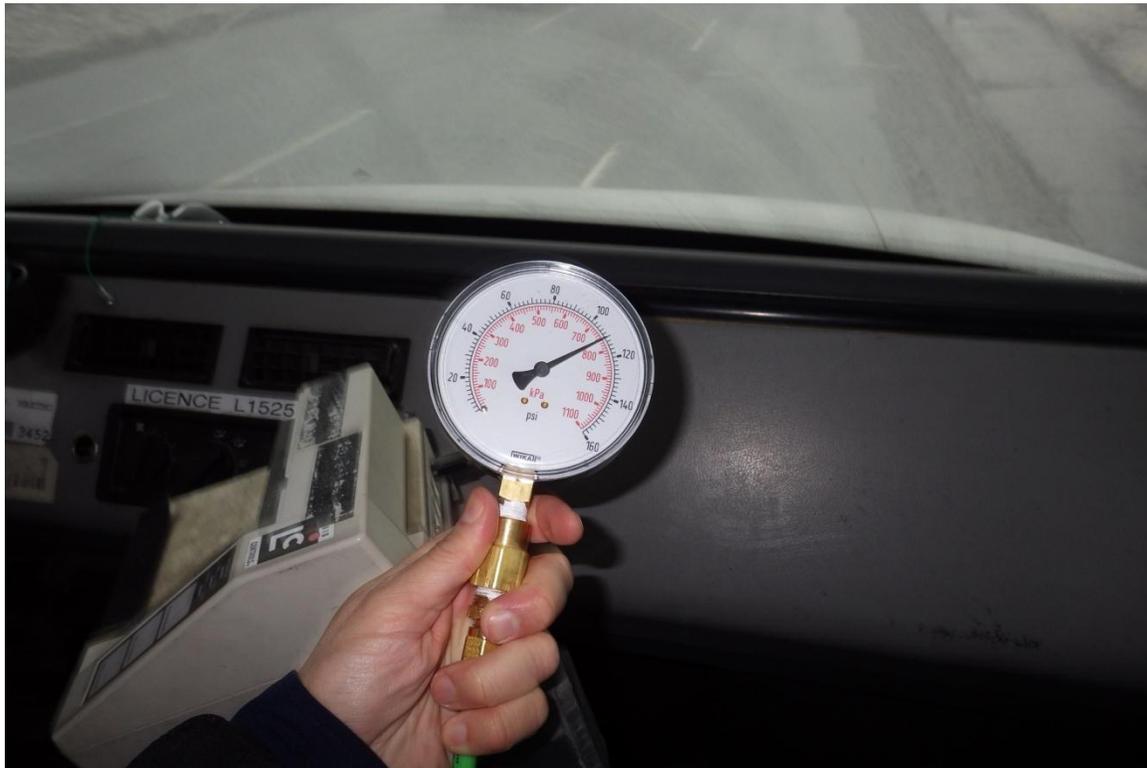
**Photo 59** : Vue rapprochée du manomètre utilisé pour détecter le déclenchement du système d'interverrouillage, montrant la pression soudainement affichée lors de son activation pendant les essais sur route.

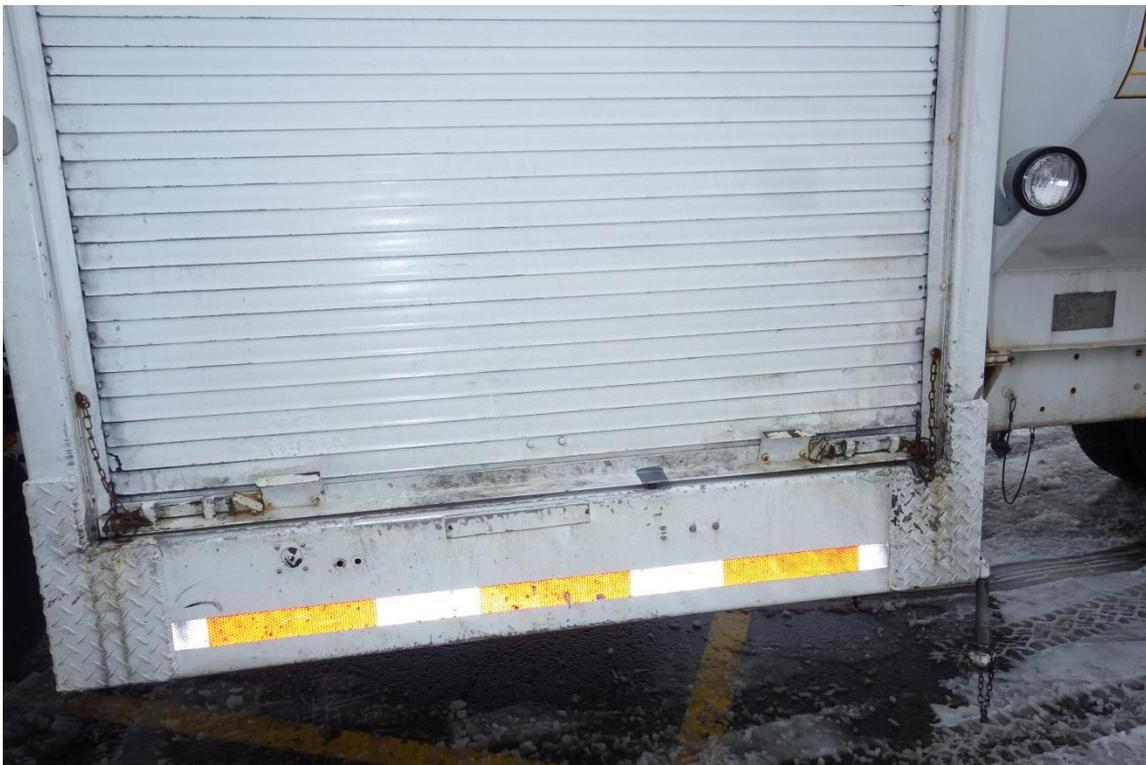
**Photo 66 :** Vue générale des mécanismes de verrouillage du rideau latéral du côté gauche après le déclenchement inopiné survenu ensuite sur la rue Sherbrooke à Pointe-aux-Trembles.
