**EN004146**

## **RAPPORT D'ENQUÊTE**

**Accident survenu le 21 décembre 2016 à un travailleur  
de l'entreprise Bétons préfabriqués Trans-Canada inc.,  
située au 756, avenue du Béton à Saint-Eugène-de-Grantham**

**Date du rapport : 14 juin 2017**

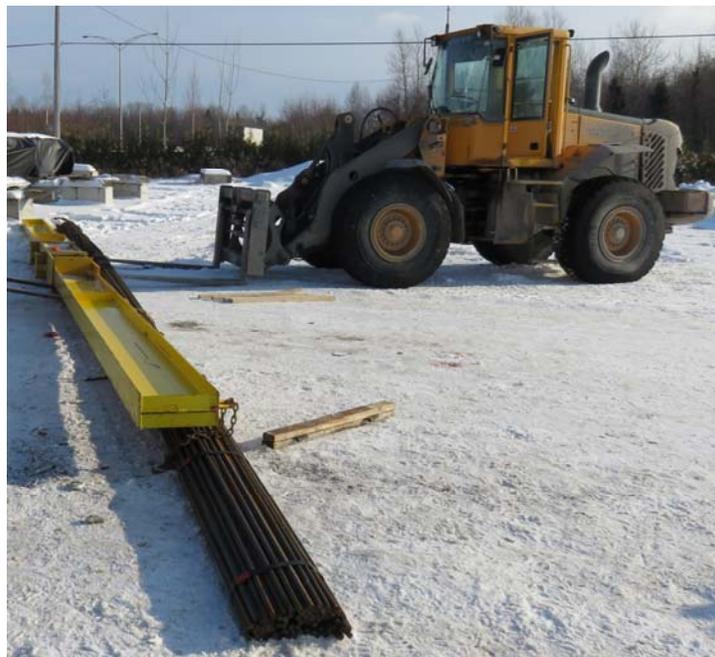
**Photo 1 : Scène de l'accident**

Le 21 décembre 2016, vers 7 h 22, une équipe composée d'un [ C ] et de [ ... ] travailleurs effectue la manutention de tiges d'acier à l'aide d'un palonnier supporté par une chargeuse sur roues. Au moment de déposer les tiges au sol, un travailleur positionne une cale de bois sous celles-ci. Soudainement, le palonnier et sa charge chutent et écrasent le travailleur.

Le travailleur décède.

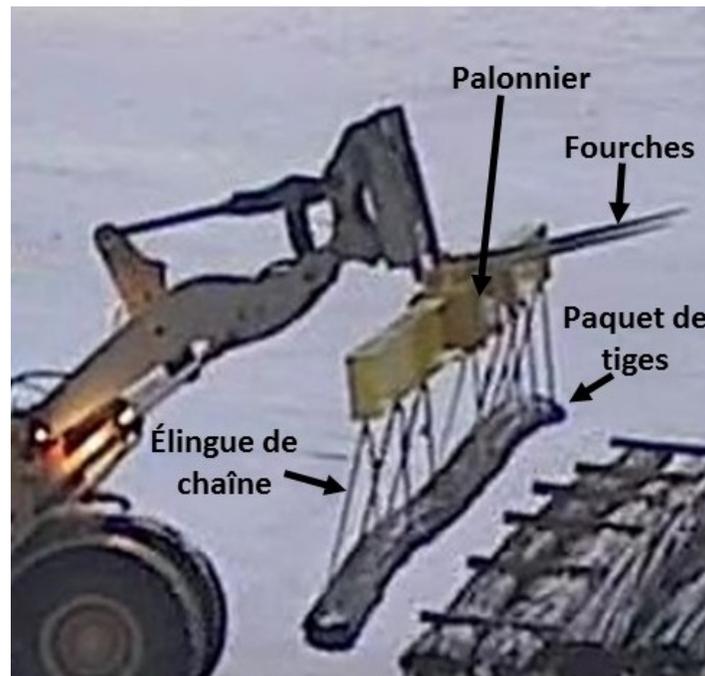
**Photo 3 : Paquet de tiges élingué au palonnier**

Un palonnier d'une largeur de 14,8 m est inséré dans les fourches d'une chargeuse sur roues (photo 3).

Sept élingues de chaîne d'une longueur de 2,4 m sont insérées dans les sept points d'ancrage du palonnier.

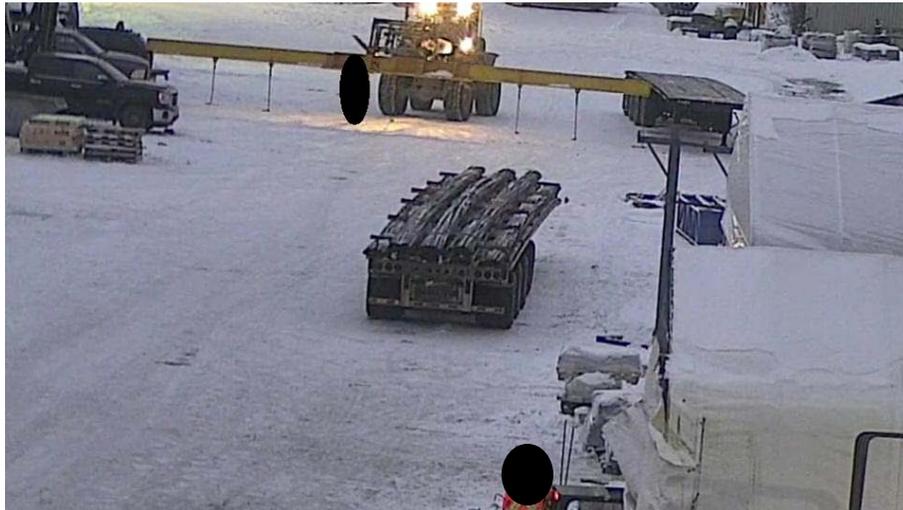
**Photo 4 : Installation des élingues de chaîne sur le palonnier**

Vers 7 h 11, le travailleur installe sept élingues de chaîne sur le palonnier (photo 4).

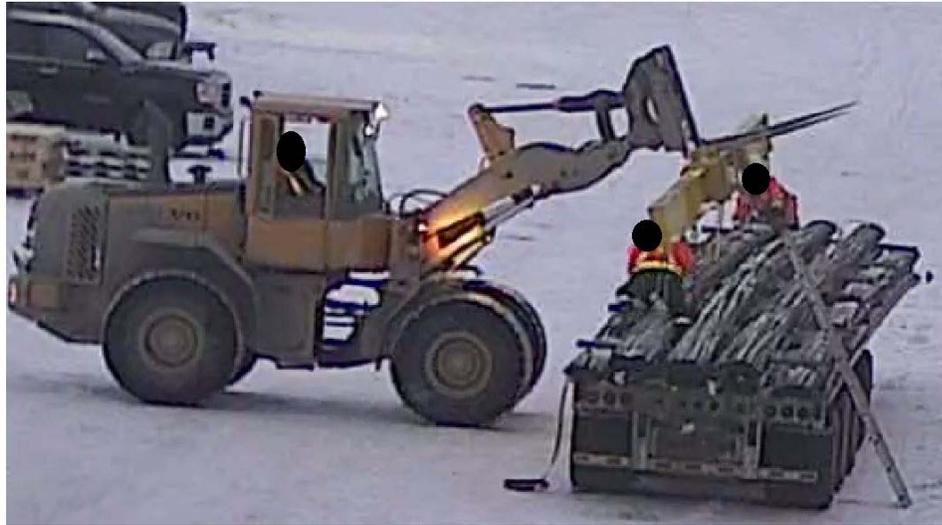
**Photo 5 : Élingage de la charge**

Vers 7 h 17, le travailleur et [ C ] amorcent l'élingage d'un paquet de tiges d'acier sur la remorque (photo 5).

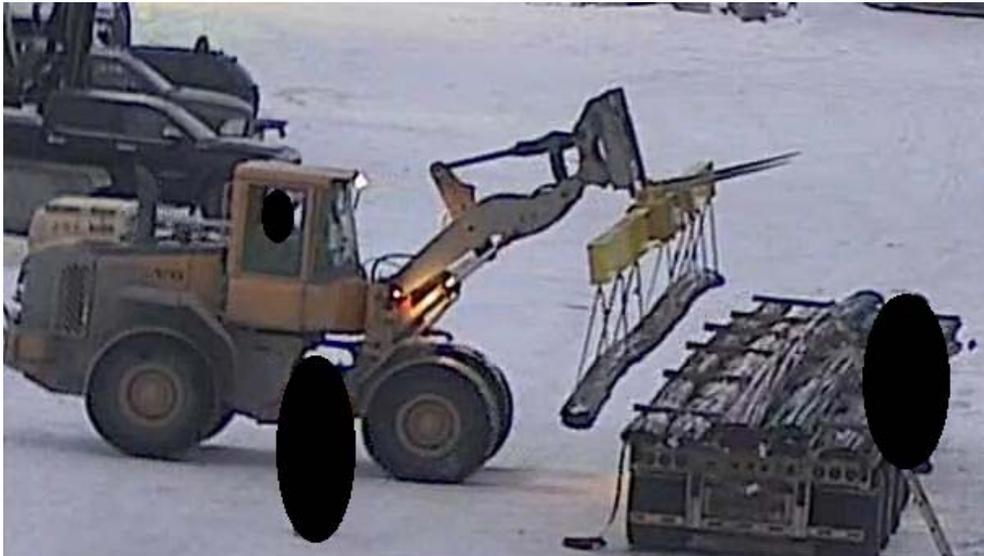
**Photo 6 : Paquet de tiges d'acier élingué au palonnier**

Vers 7 h 20, l'élingage de la charge est terminé. [ C ] fait des signaux au [ F ]. À la suite de ces signaux, [ F ] incline les fourches de la chargeuse vers l'avant, soulève la charge et commence la manutention vers la zone d'entreposage (photo 6).

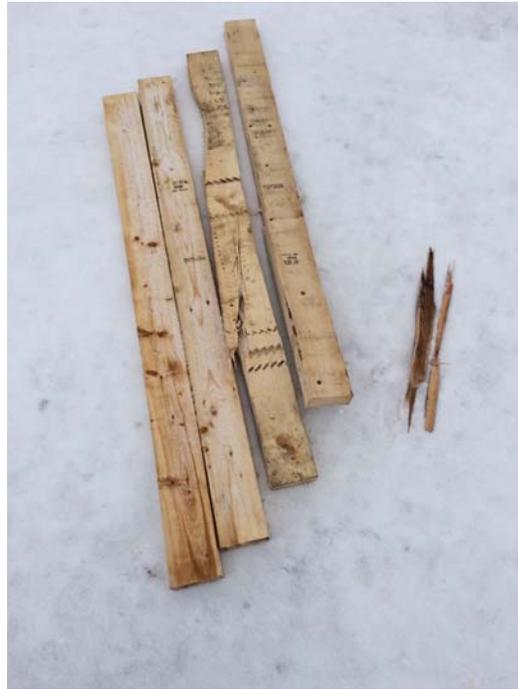
**Photo 7 : Cales de bois**

Le chargement doit être déposé sur des cales de bois (photo 7). [ C ] va chercher une cale située à proximité et l'installe sous la charge.

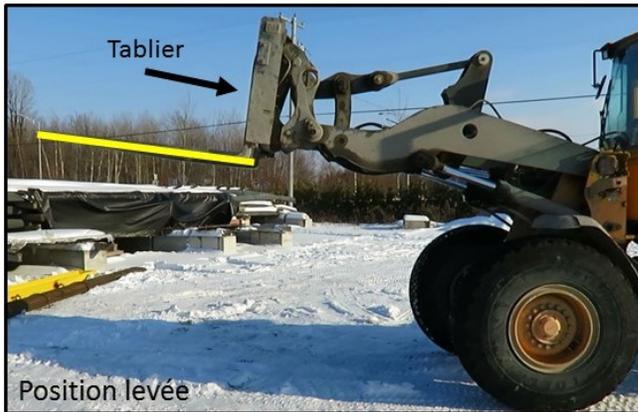
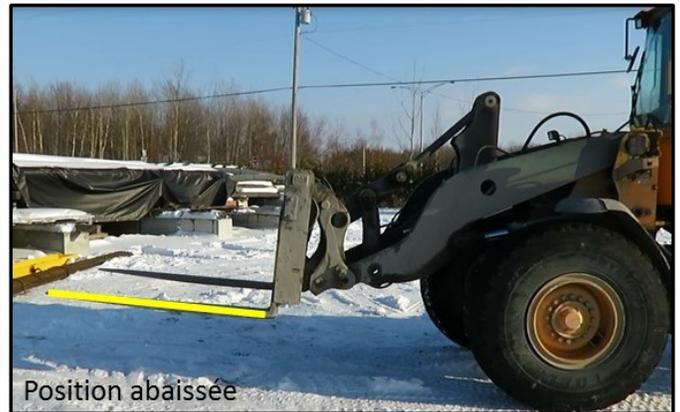
**Photos 8 et 9 : Fourches en position levée et abaissée**

Une chargeuse sur roues de marque Volvo modèle L70E munie de fourches est utilisée pour effectuer la manutention. Selon les spécifications du fabricant, qui sont basées sur la norme CEN EN 474-3, la capacité nominale de levage de la chargeuse est de 4740 kg lorsqu'elle est munie de fourches. Les fourches ont une longueur de 1,83 m. Le tablier des fourches est situé à la base des fourches (photo 8). [ F ] peut lever et abaisser les fourches (photo 9).

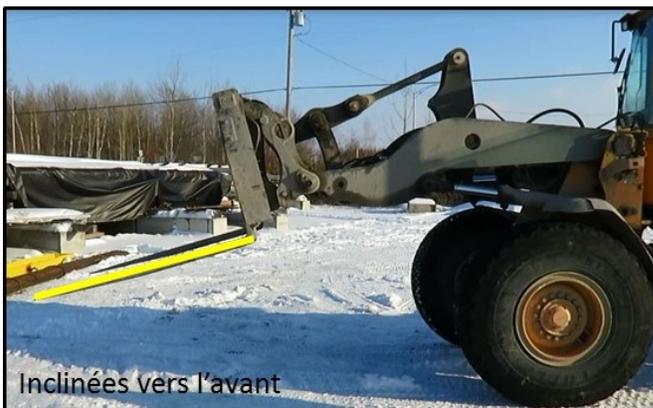
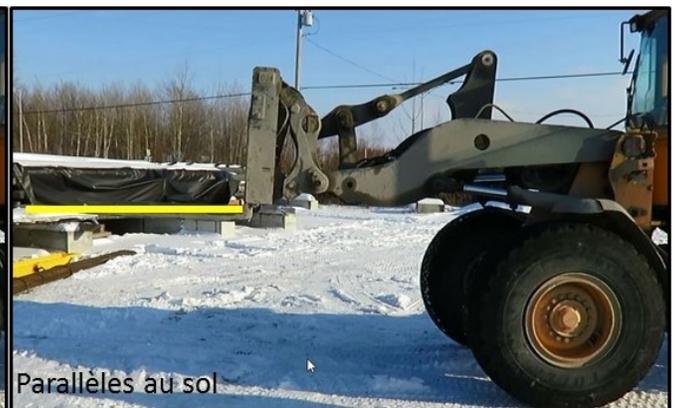
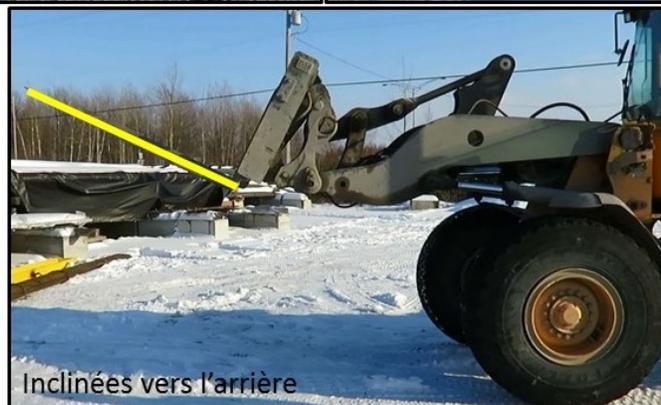
**Photos 10, 11 et 12 : Fourches inclinées vers l'avant, l'arrière et parallèles au sol**

[ F ] peut incliner les fourches vers l'avant ou vers l'arrière (Photos 10,11 et 12)

Lorsque [ F ] abaisse l'angle des fourches vers l'avant pour rendre celles-ci parallèles au sol, l'amplitude du mouvement est trop grande et les fourches deviennent légèrement inclinées vers l'avant. Dans cette position, le palonnier se met en mouvement vers l'avant des fourches, glisse sur celles-ci et tombe au sol, écrasant mortellement le travailleur.

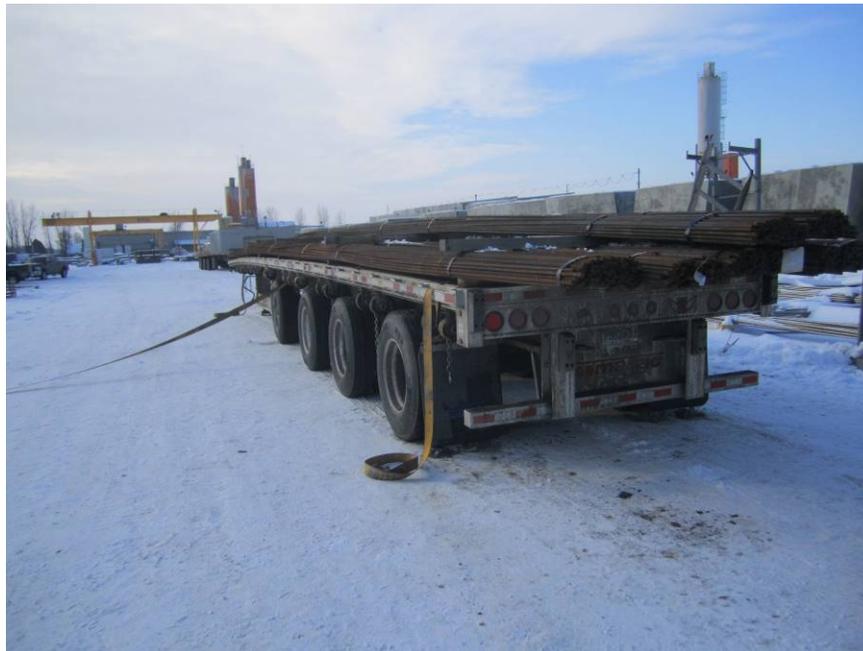
**Photo 13 : Paquets de tiges d'acier à décharger**

cours de l'année 2016, des paquets de tiges d'acier de 18,3 m en réserve ont été manutentionnés entre une zone d'entreposage et l'usine. La remorque de tiges à décharger au moment de l'accident est la seule livraison de tiges d'acier de 18,3 m reçue à l'établissement en 2016 (photo 13).

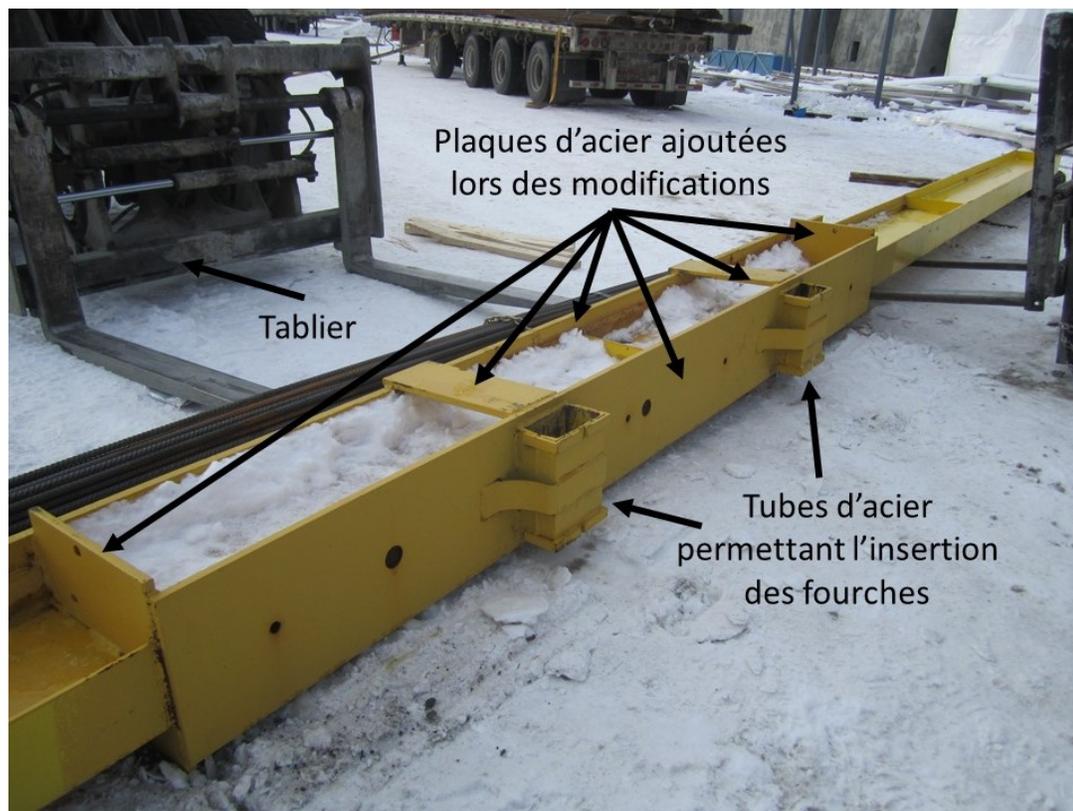
Le palonnier est livré à l'établissement de Saint-Eugène-de-Grantham à la fin de l'année 2015. Il n'existe aucune méthode de travail écrite ou verbale pour l'utilisation du palonnier. Dès les premières utilisations, afin de maintenir le palonnier appuyé contre le tablier de la chargeuse, les travailleurs inclinent les fourches vers l'arrière. Puisque le palonnier n'est pas conçu pour être utilisé avec des fourches inclinées vers l'arrière, celui-ci se déforme sous le poids de la charge. [ H ] est alors informé de la déformation du palonnier par [ I ]. L'employeur fait réparer et renforcer le palonnier par des travailleurs sur le site de Bétons préfabriqués Trans-Canada inc.. Différentes plaques d'acier sont ajoutées au centre (photo 14) et des points d'ancrage d'élingues sont ajoutés (photo 15). Les tubes d'acier permettant l'insertion des fourches sont déplacés sur le dessus du palonnier. Ces modifications ne sont pas effectuées selon les plans d'un ingénieur. [ G ] ayant conçu le palonnier n'est pas mis au courant des problèmes reliés à son utilisation et des modifications apportées. À la suite de ces modifications, le poids du palonnier est de 1401 kg et aucun dispositif n'est encore prévu pour arrimer le palonnier aux fourches.

**Photo 14 : Modifications apportées au palonnier**

chargeuse sont inclinées vers l'arrière. Puisque le palonnier n'est pas conçu pour être utilisé avec des fourches inclinées vers l'arrière, sa capacité de levage diminue et il se déforme sous le poids de la charge. [ H ] est alors informé par [ I ] des problèmes reliés à la déformation du palonnier.

L'employeur fait réparer et renforcer le palonnier par des travailleurs de l'établissement sans l'avis d'un ingénieur. Aucun dispositif n'est toujours prévu pour arrimer le palonnier aux fourches.

De plus, la CNESST interdit l'utilisation du palonnier servant au transport des tiges d'acier d'une longueur de 18,3 m. Afin d'autoriser son utilisation, la CNESST exige à l'employeur de fournir une attestation préparée par un ingénieur sur la capacité de levage du palonnier.

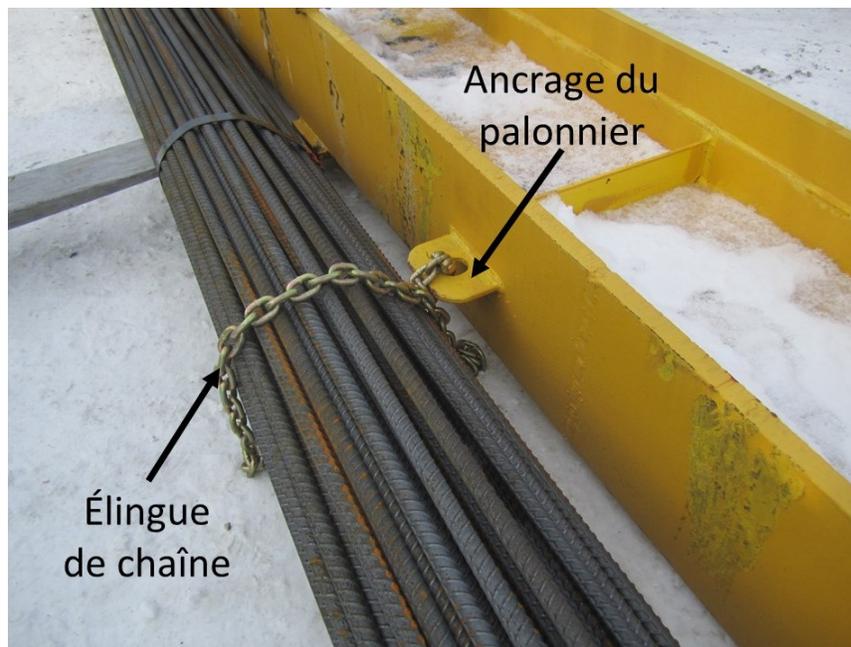
**Photo 15 : Ancrage du palonnier utilisé pour élinguer la charge**

Au moment de l'accident, le palonnier est installé sur les fourches de la chargeuse sur roues sans aucun dispositif d'arrimage. Lorsque [ F ] incline les fourches vers l'avant pour rendre celles-ci parallèles au sol, l'amplitude du mouvement est trop grande et les fourches deviennent inclinées vers l'avant. Dans cette position, le palonnier et sa charge glissent librement sur les fourches et tombent sur la victime.

Le palonnier utilisé pour la manutention des tiges d'aciers d'une longueur de 18,3 m est dangereux. Sa conception oblige le conducteur à maintenir les fourches parallèles au sol sans aucun dispositif d'arrimage du palonnier aux fourches de la chargeuse. Par conséquent, une erreur de perception de l'angle des fourches peut occasionner le glissement et la chute de la charge au sol. Contrairement à ce que dicte l'article 51.7 de la LSST, l'employeur ne s'est pas assuré de fournir un accessoire de levage sécuritaire à ses travailleurs.

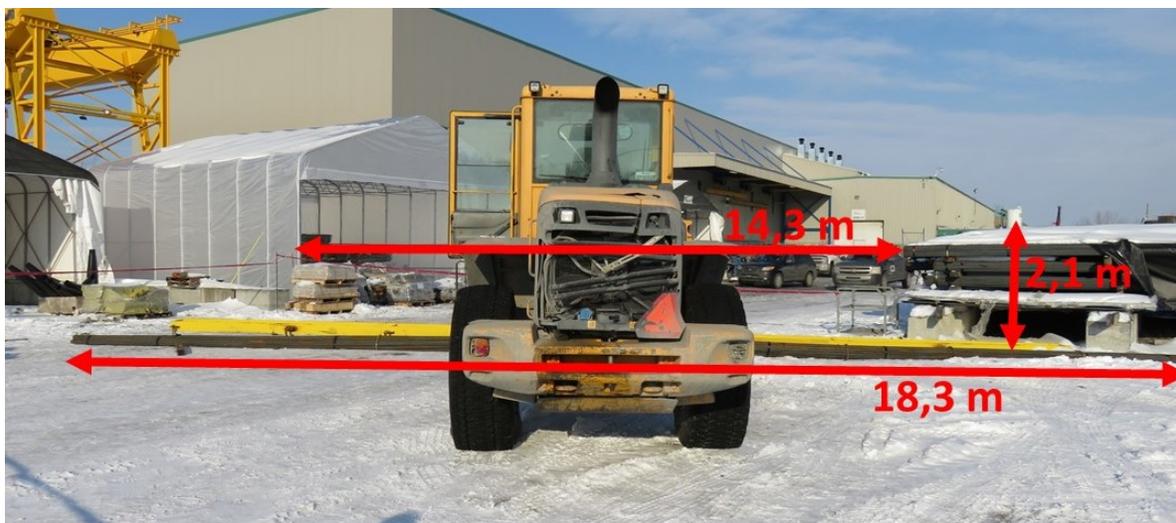
**Photo 16 : Espace restreint de l'environnement de travail**

La chargeuse doit effectuer un déplacement de 51 m entre la remorque et la zone d'entreposage des tiges de 18,3 m. À mi-chemin, la largeur libre est de 14,3 m (photo 16). Un abri temporaire est situé à gauche et une zone d'entreposage de tiges de 12,2 m est située à droite. La hauteur de l'empilement de tiges de 12,2 m est de 2,1 m. La chargeuse sur roues n'a pas la capacité de levage nécessaire pour effectuer la manutention de la charge au-dessus de la zone d'entreposage.
