**RAPPORT D'ENQUÊTE
DÉPERSONNALISÉ**

**Accident mortel survenu à un travailleur
le 18 avril 2017 à l'entreprise Fiducie Technologies de Fibres Aikawa
située au 72, rue Queen à Sherbrooke**

Direction régionale de l'Estrie

Date du rapport : 13 décembre 2017

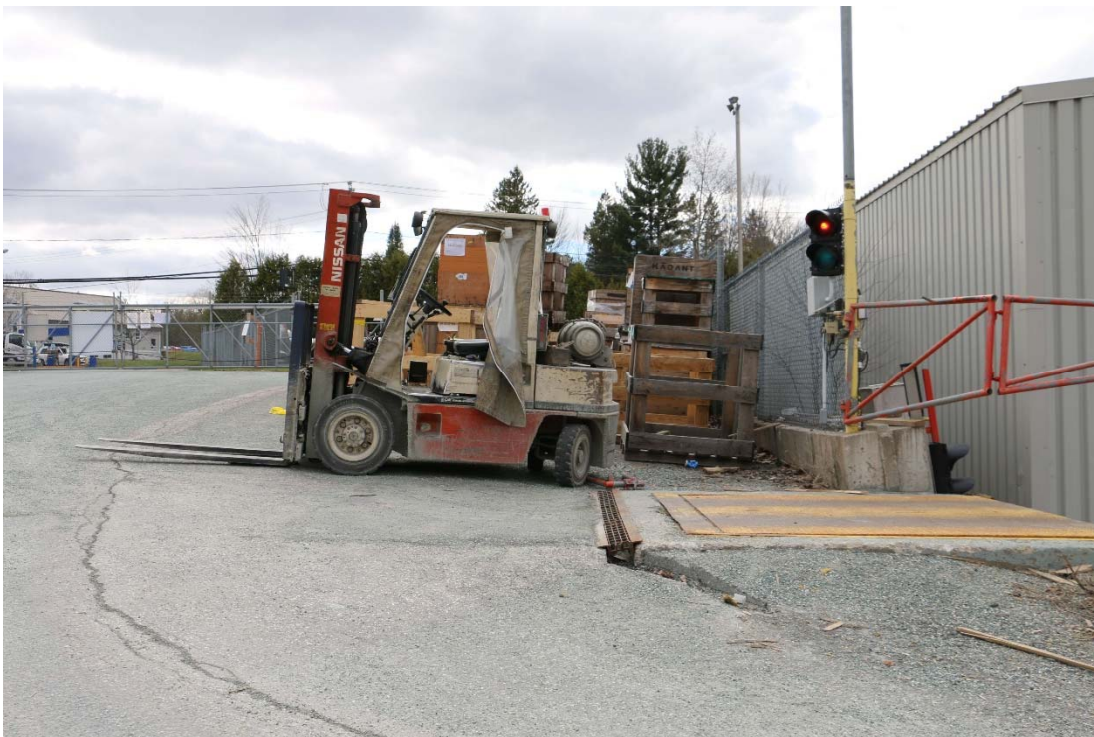
Figure 1 : Lieu de l'accident

Le 18 avril 2017, un travailleur [C] est coincé entre la barrière du quai de chargement et le volant de son chariot élévateur alors qu'il circule à proximité du quai de chargement.

À la suite de cet accident, une décision est émise interdisant l'utilisation du quai de chargement jusqu'à ce qu'un nouveau moyen de sécuriser la partie supérieure du quai de chargement soit mis en place (rapport RAP1178149). Des blocs de béton sont installés sur la partie supérieure du quai de chargement à titre de mesure temporaire pour prévenir les chutes.

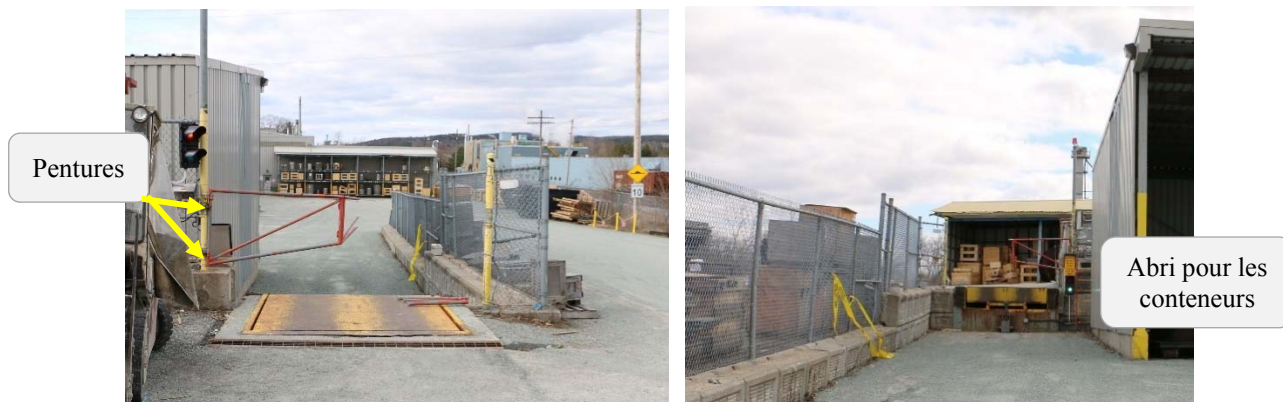
Figure 6 : Quai de chargement

Le quai de chargement (voir figure 6) est utilisé une à deux fois par semaine, habituellement pour la réception des boîtes neuves qui a lieu chaque mercredi. Occasionnellement, il est utilisé pour des chargements difficiles à décharger à partir du sol à cause de leurs dimensions, lorsque le camionneur ne dispose pas d'un transpalette ou encore pour expédier une quantité plus importante de commandes. Il n'y a pas de livraison ou d'expédition pendant la soirée.

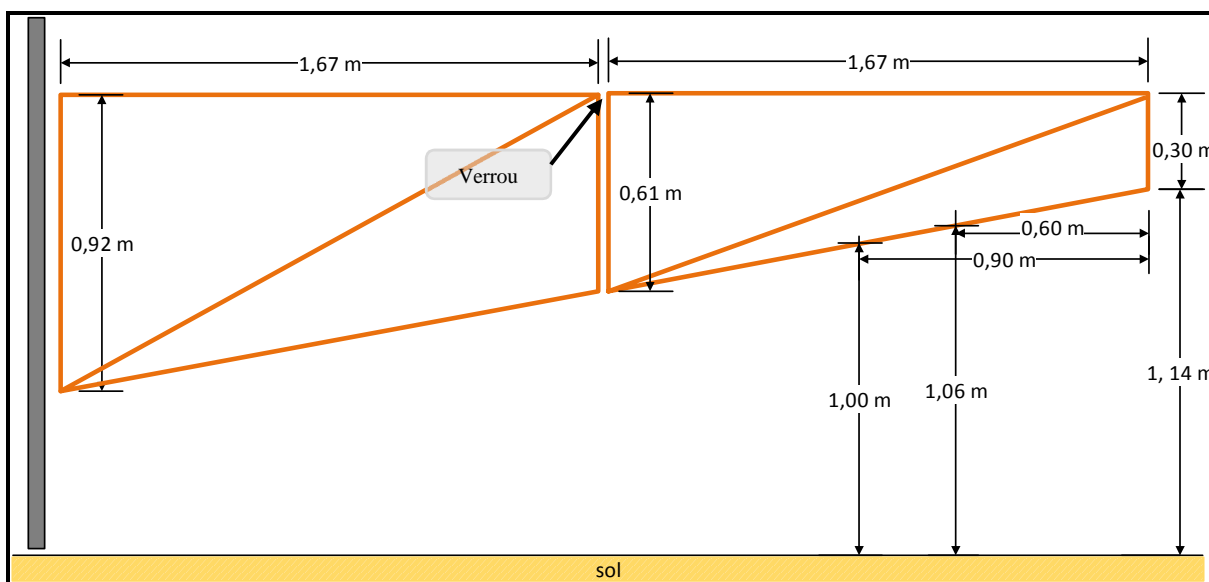
Figure 7 : Barrière du quai de chargement

La barrière installée au quai de chargement est construite en tubulure métallique d'un diamètre nominal de 32 mm et pivote sur un axe de rotation (0 – 180°) situé du côté gauche (ou ouest) du quai. Elle a la forme d'un trapèze dont l'extrémité se termine en un profil étroit, tel que présenté à la figure 7.

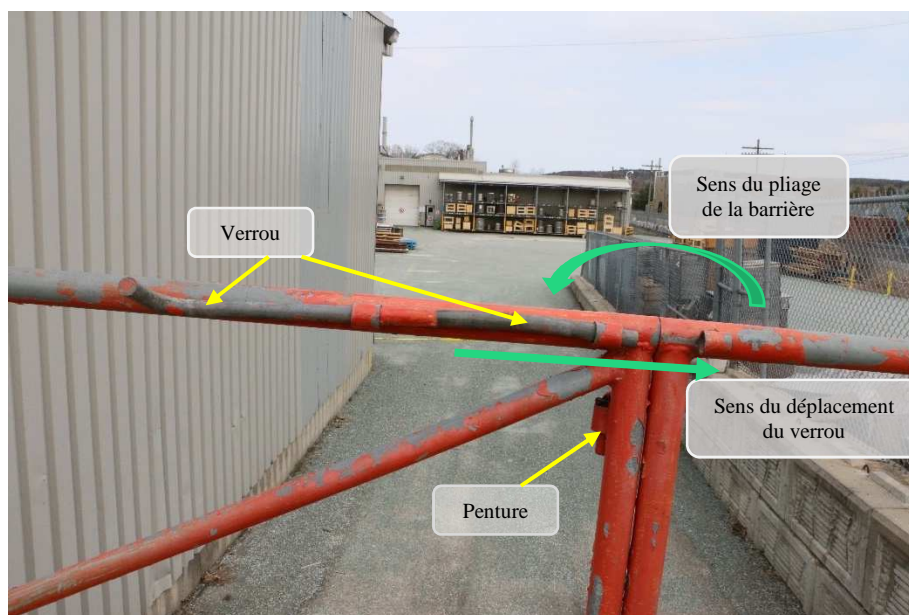
Figure 8 : Verrou servant à maintenir ensemble les deux sections de la barrière

La barrière est conçue en deux sections maintenues ensemble par un système de pentures et de verrou. Les pentures permettent à la barrière de plier en deux dans le sens antihoraire. Le verrou est une tige métallique qui glisse à travers trois œillets pour immobiliser le mouvement des pentures ; la barrière se comporte alors comme si elle était conçue en une seule section. La figure 8 illustre le mouvement entre les deux sections de la barrière et le fonctionnement du verrou.

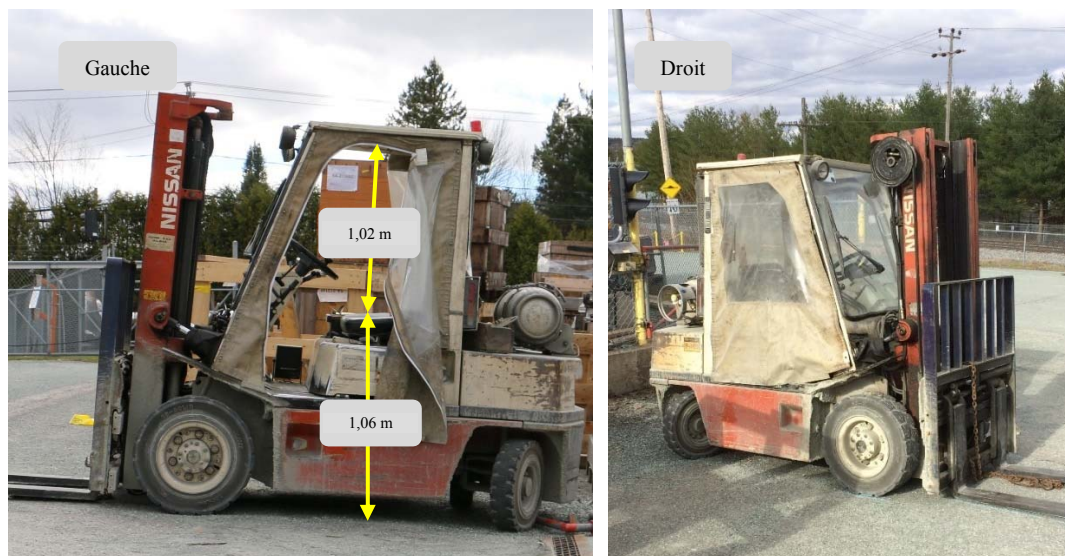
Figure 9 : Côté gauche et côté droit du chariot élévateur

Le chariot élévateur utilisé par le travailleur au poste d'expédition (voir figure 9) est de marque Nissan, modèle PH02A25U et a été fabriqué en 1990. Il est équipé d'une cabine en plastique souple,

maintenue sur la structure rigide de la cabine du chariot élévateur par un système de Velcro et d'attaches rapides. La cabine souple est munie d'une porte à fermeture à glissière du côté gauche et les travailleurs ferment cette porte en hiver afin de ne pas être exposés au froid et aux intempéries. La cabine souple est généralement retirée pendant la saison estivale.

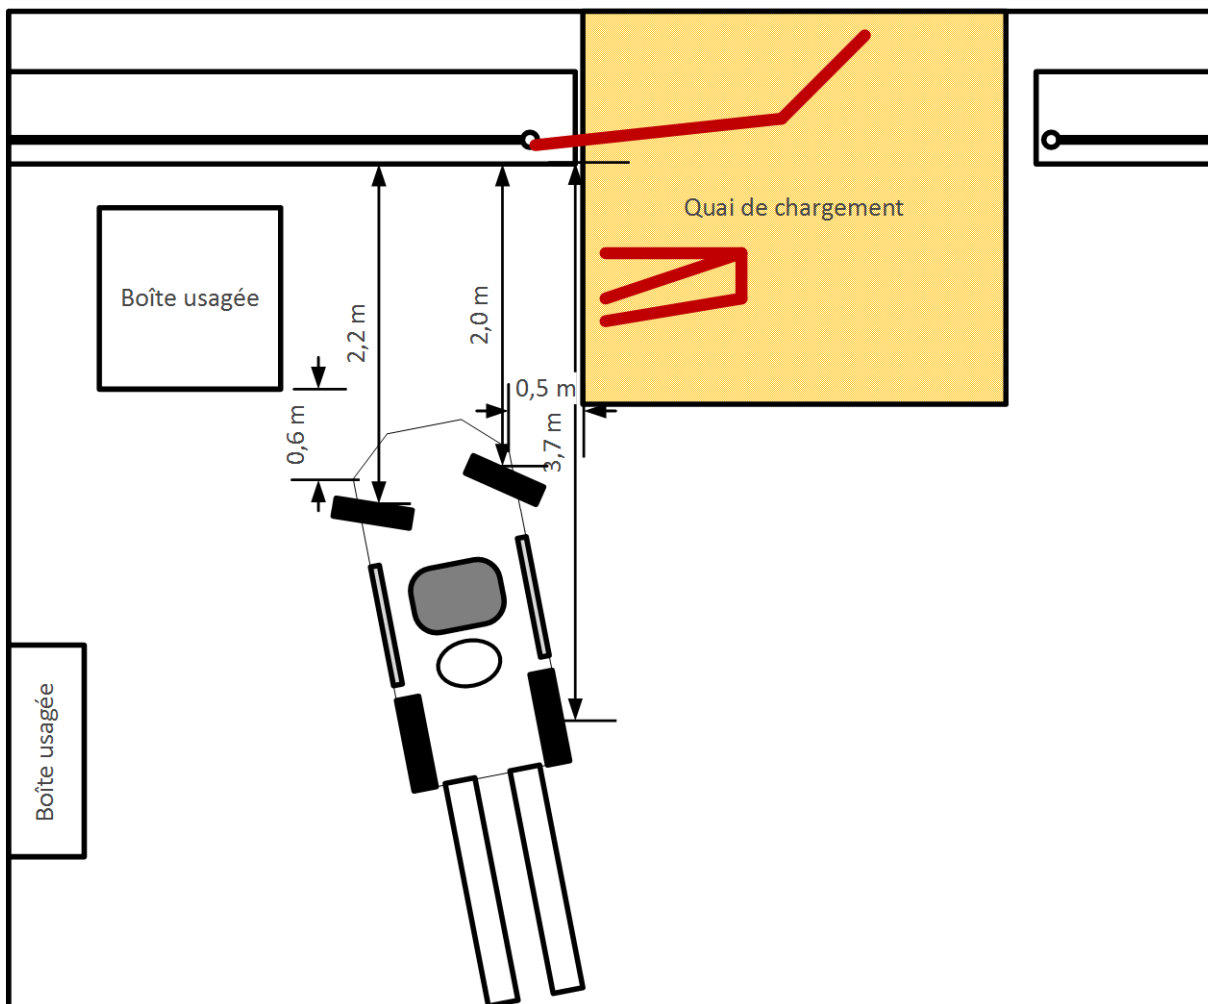
Figure 10 : Position finale du chariot élévateur après le sectionnement de la barrière

À notre arrivée sur les lieux de l'accident, le chariot élévateur est positionné entre le quai de chargement extérieur et les boîtes usagées entreposées le long du chemin d'accès à la cour, tel que présenté à la figure 10. Une longueur de 0,75 m de la barrière du quai est au sol (voir figure 11).

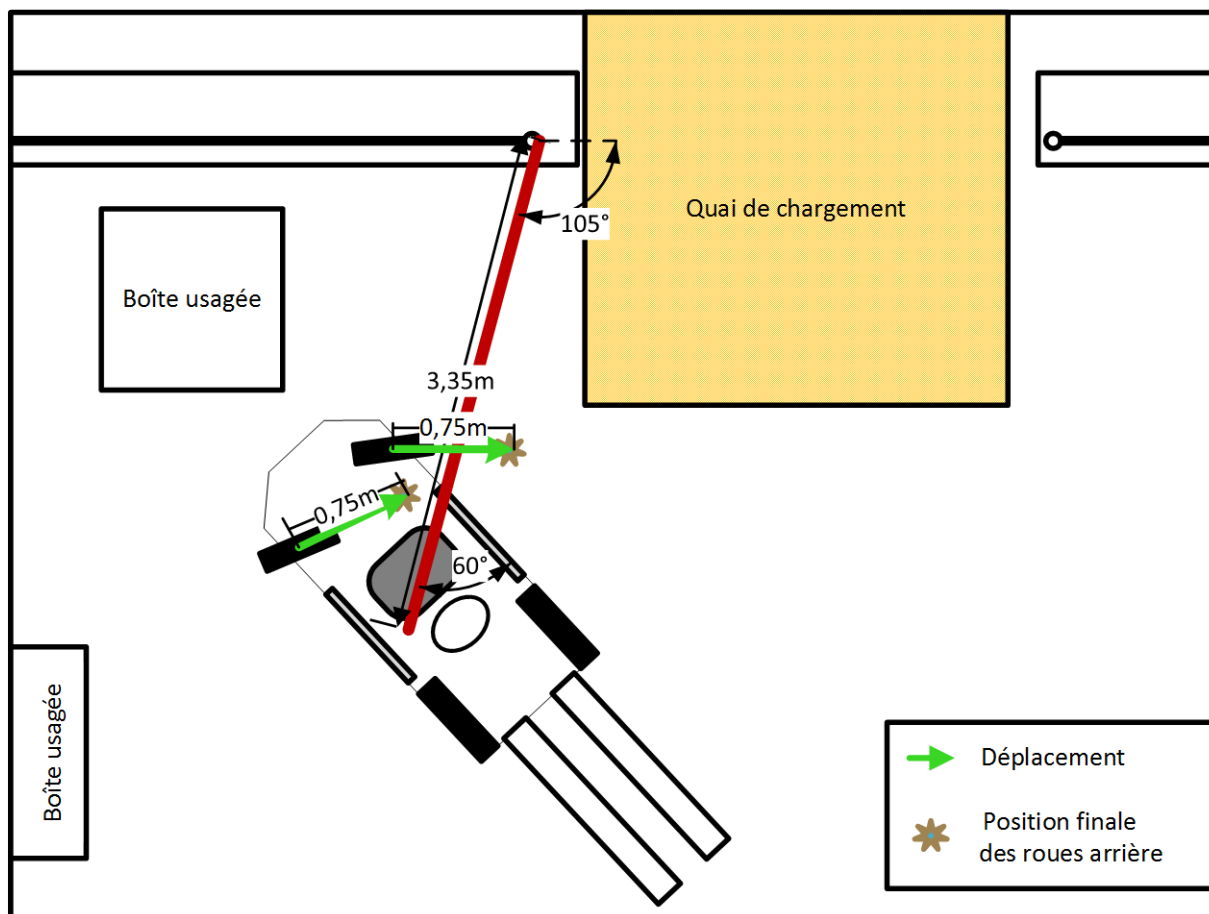
Figure 12 : Position du chariot élévateur lorsque le travailleur est coincé

élévateur est à l'arrêt. Les relevés sur le terrain ont permis d'établir la position du chariot élévateur et de la barrière lorsqu'elle s'est introduite dans la cabine pour coincer le travailleur contre le volant. Ces positions sont illustrées à la figure 12. Il est ainsi évalué qu'une longueur approximative de 0,90 m de la barrière a pénétré dans la cabine en formant un angle avec le côté de la cabine d'environ 60° et que les roues arrière du chariot se sont déplacées d'environ 0,75 m lorsque la barrière a été coupée pour libérer le travailleur.

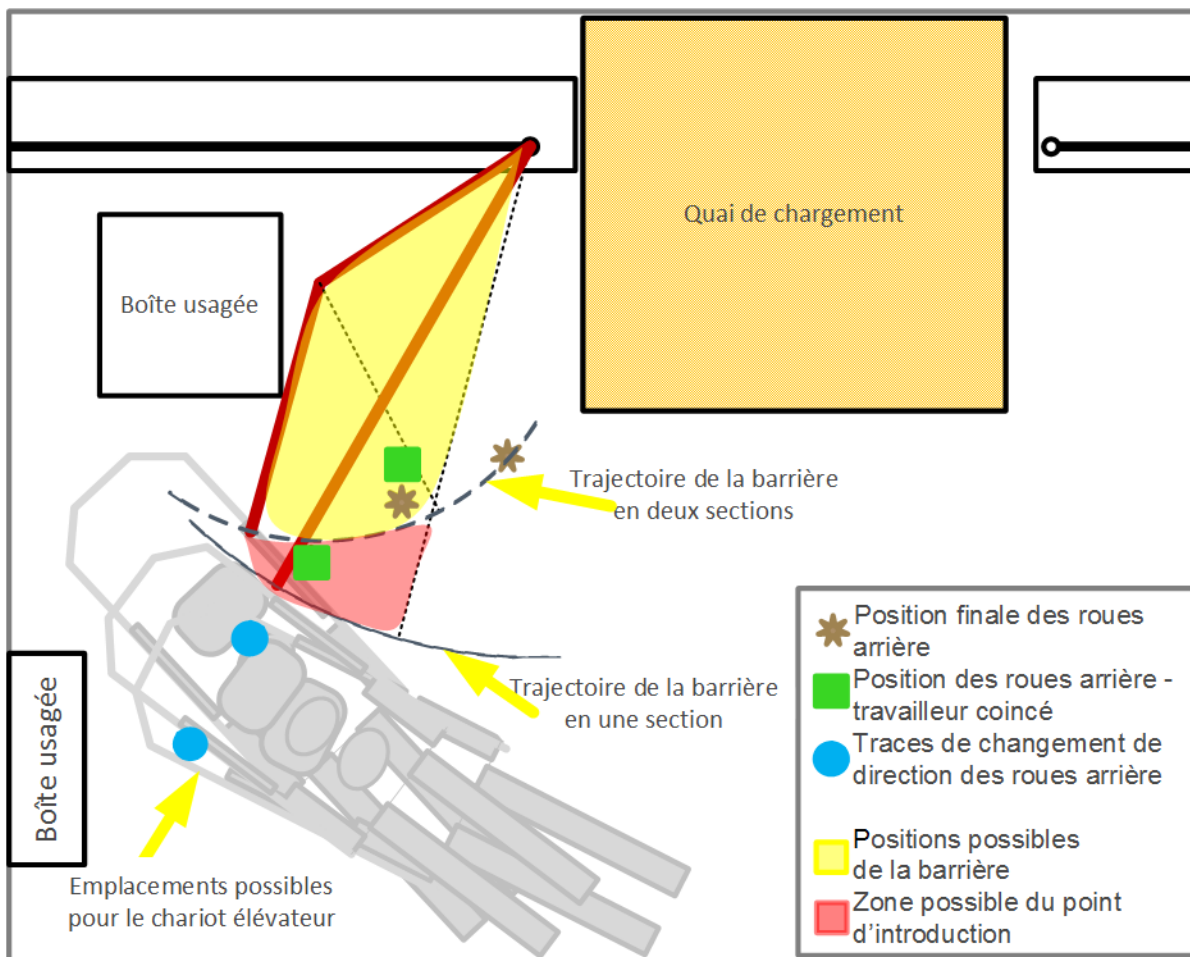
Figure 13 : Zone de circulation et point d'introduction de la barrière dans la cabine

une zone de circulation du chariot élévateur a été établie et a permis de délimiter une zone pour le point d'introduction de la barrière dans la cabine. Ces éléments sont illustrés à la figure 13. De plus, des traces sont observées au sol à proximité de la zone de circulation du chariot élévateur ; ces traces pourraient concorder avec le changement de direction effectué par le cariste.

Il est à noter que le verrou qui permet de maintenir ensemble les deux sections de la barrière est ouvert lors des observations effectuées après l'accident. Des travailleurs rencontrés mentionnent que ce verrou n'est jamais retiré et que la barrière est normalement utilisée en une seule section. Il

n'a pas été possible de déterminer les circonstances pouvant expliquer que le verrou ne soit plus en place. Les positions possibles de la barrière sur le schéma de la figure 13 illustrent les deux scénarios pour la barrière.

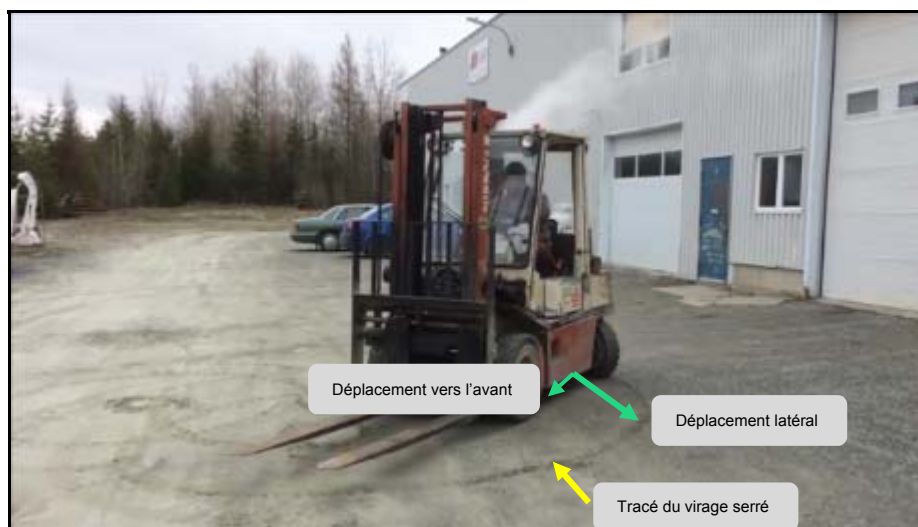
Figure 14 : Déplacement du chariot élévateur pendant l'exécution d'un virage serré

Ainsi, la vitesse moyenne de déplacement du chariot élévateur lors de l'essai réalisé par le technicien est d'environ 3,2 km/h. À cette vitesse, le temps requis pour que le chariot élévateur franchisse une distance de 0,90 m, soit l'équivalent de la longueur de la barrière ayant pénétré dans la cabine, est d'environ une seconde (voir les calculs présentés à l'annexe F). Lors d'un changement de direction par l'exécution d'un virage serré, il est possible de constater que le déplacement latéral est beaucoup plus grand que le déplacement vers l'avant, tel qu'illustré à la figure 14.

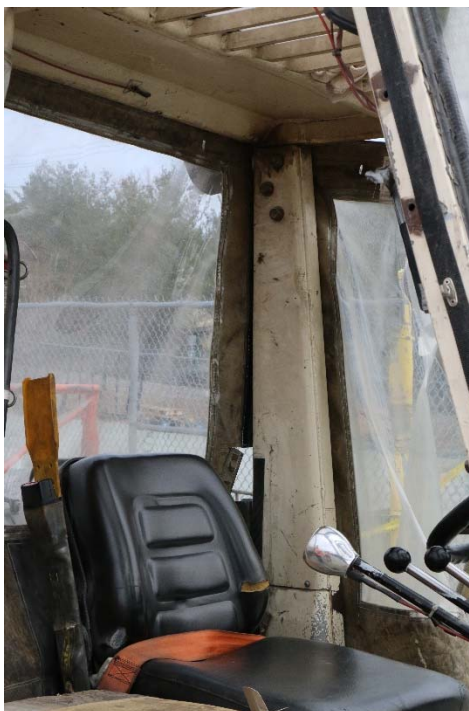
Figure 15 : Vue prise de l'intérieur de la cabine en direction arrière gauche

Lors de l'accident, la porte gauche de la cabine souple du chariot élévateur n'est pas refermée et n'est pas attachée ; elle est flottante vers l'arrière de la cabine près de la structure rigide du côté gauche. La visibilité dans cette direction s'en trouve réduite, tel qu'il est possible de constater à la figure 15.

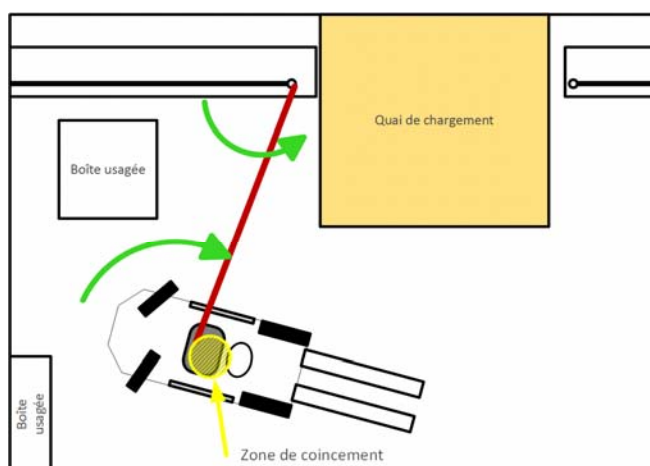
Les caractéristiques physiques de la barrière et du chariot élévateur font en sorte qu'il est possible pour la barrière de s'introduire dans la cabine. La structure du chariot élévateur et la porte gauche de la cabine souple étant ouvertes, il n'y a aucun obstacle entre l'extrémité de la barrière et l'intérieur de la cabine. À partir du moment où la barrière pénètre dans la cabine et s'appuie sur la structure verticale du chariot, elle est entraînée par le mouvement du chariot. La combinaison du mouvement du chariot et du mouvement de la barrière, tel qu'illustré ci-après, crée une zone de coincement qui pousse le travailleur contre le volant.
