# **RAPPORT D'ENQUÊTE**

**Accident mortel survenu à un travailleur  
de Dany Dejardin, le 12 juin 2017,  
à l'intersection des chemins de l'Auberge et McFarland,  
dans le Canton de Hatley**

**Direction régionale de l'Estrie**

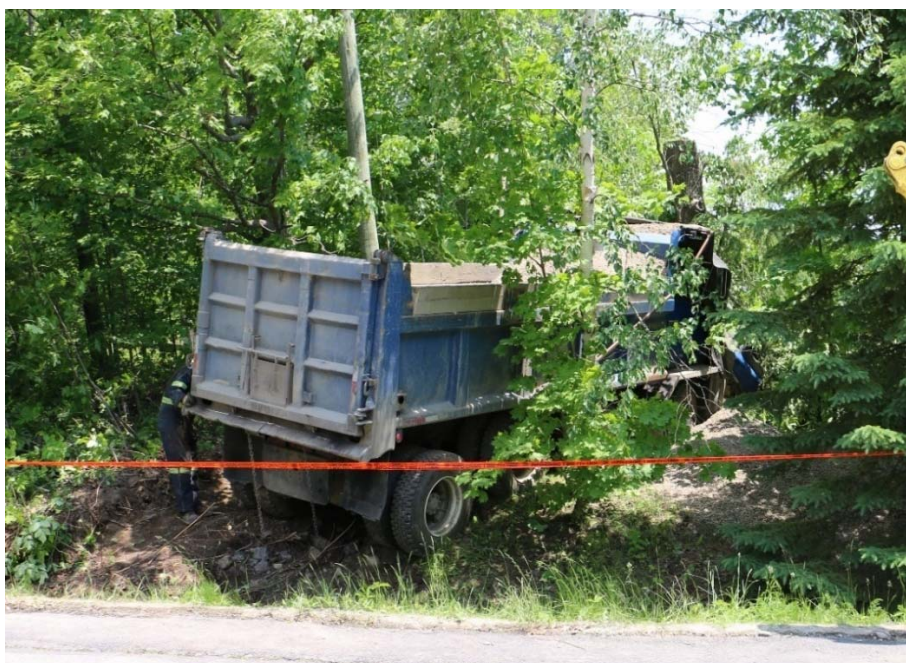
Lors du transport de granulats en vrac, un camion passe tout droit à une intersection en « T ». Le conducteur tente de sauter du camion alors qu'il est encore en mouvement. Le conducteur est alors happé par les roues arrière du camion.

Figure 1 : Position du camion à la suite de l'accident

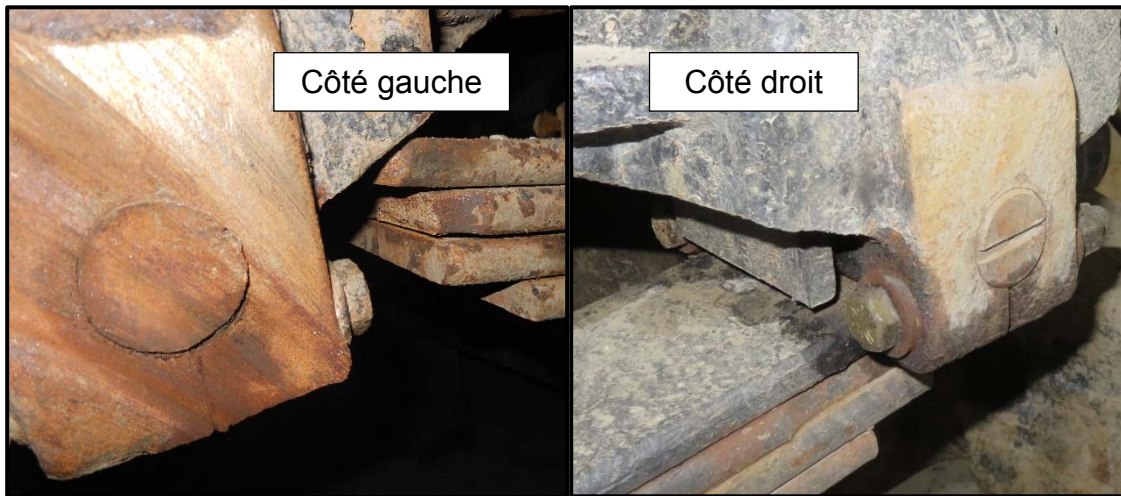
En ce qui a trait à la suspension, il est noté que l'ensemble de lames du côté arrière droit est dans un état neuf ; les factures d'entretien démontrent par ailleurs qu'il a été remplacé quelques jours avant l'accident. Ce remplacement a été fait à la suite d'une interception par le Contrôle routier Québec (CRQ) qui, ayant constaté cette « défectuosité majeure », a exigé la réparation avant que le véhicule ne puisse reprendre la route. Par contre, du côté gauche, la lame maîtresse arrière située au-dessus du troisième essieu est cassée. Selon les conclusions de l'expertise effectuée, elle était déjà dans cet état avant l'accident. Les lames maîtresses servent entre autres à maintenir en place la suspension et les essieux arrière. Le fait qu'elles soient brisées entraîne un désalignement du train arrière, qui avait ainsi tendance à faire dévier l'arrière du camion vers la droite en accélération et vers la gauche lors du freinage. Le désalignement était tel que la roue intérieure gauche du troisième essieu venait frotter sur l'ancrage de la suspension, au point de l'user de façon importante (figure 5). Le pneu intérieur gauche du troisième essieu et le pneu intérieur droit du quatrième essieu frottent alors aussi sur des parties du châssis du camion.

Figure 5 : Ancrages de la suspension arrière

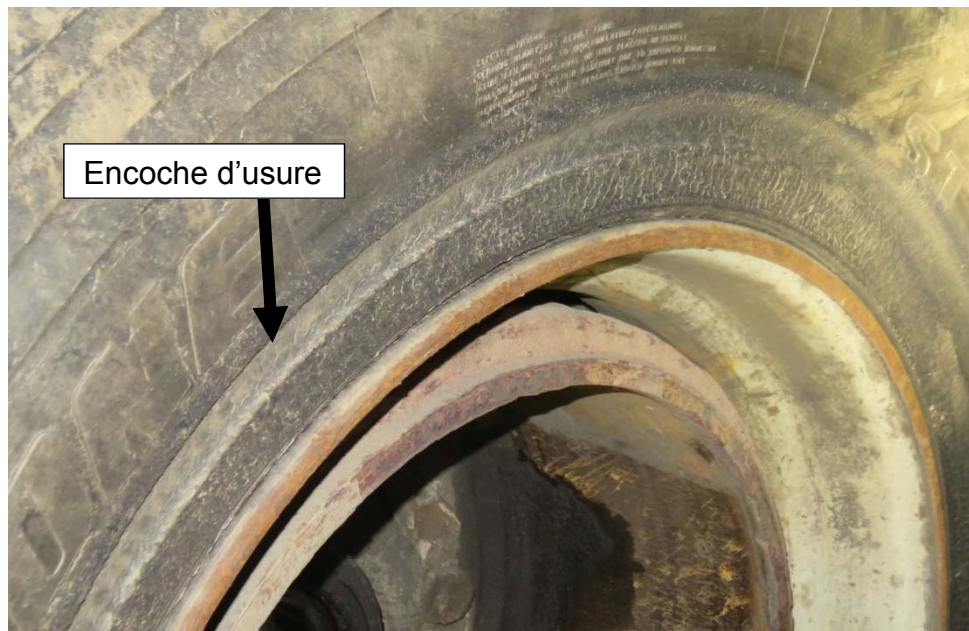
En raison de la présence de boulons d'attache des lames dans la zone de frottement, une encoche importante s'est creusée tout autour du flanc de ces pneus (figure 6). Ces stries se retrouvent également sur les autres pneus intérieurs où il n'y a pas de frottement, ce qui indique que ces pneus ont changé de position lors d'une rotation. L'historique d'entretien confirme que la dernière rotation des pneus documentée a été effectuée le 19 avril 2017, soit au début de la saison d'activités. Un autre pneu, démonté et retrouvé au garage du travailleur, présente cette même encoche.

Figure 6 : Encoche laissée dans le flanc des pneus par frottement sur le châssis

Le camion impliqué dans l'accident comporte plusieurs défaillances mécaniques compromettant la sécurité. La suspension et les pneus présentaient des problèmes. La présence de l'encoche sur les pneus arrière est un signe évident de problème qui aurait dû faire l'objet d'une investigation en vue d'en repérer et d'en régler la cause. Le fait que des rotations de pneus aient eu lieu et que l'on retrouve cette encoche même aux positions où le frottement était absent tend à démontrer que la présence d'une problématique était apparente. L'importance de l'usure sur le support d'ancrage des ressorts arrière en est un autre indice. La présence de ressorts à lames cassés à l'arrière en était vraisemblablement la cause. Or, ceux-ci n'ont été réparés que d'un seul côté, à droite, après qu'une intervention du CRQ ne l'ait exigé. Le côté gauche est demeuré dans le même état.

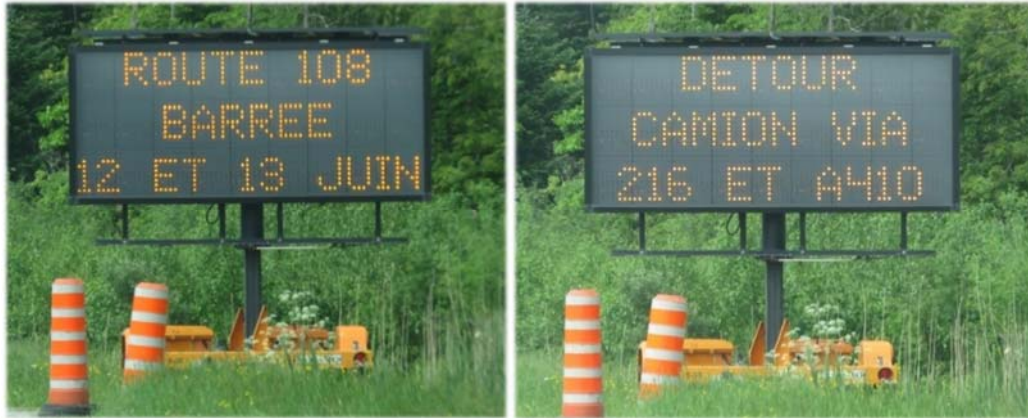
Ce même matin, en raison de travaux de branchement d'aqueduc et d'égouts dans le village, la route 108 y est fermée à la circulation. Des panneaux de signalisation temporaire sont présents sur le trajet du travailleur afin de lui signaler cette fermeture de route. Cette signalisation est distincte pour les véhicules lourds et pour les automobiles en raison du type de routes du secteur. En arrivant par la route 108 est, la première signalisation rencontrée par le travailleur est un panneau à message variable (PMV) sur lequel deux messages apparaissent en alternance. La figure 9 montre ces deux messages tels que vus par les conducteurs en arrivant près de l'intersection où la route 108 est menant à North Hatley rejoint la route 216.

Figure 9 : Panneau à message variable installé avant l'intersection de la route 108 est

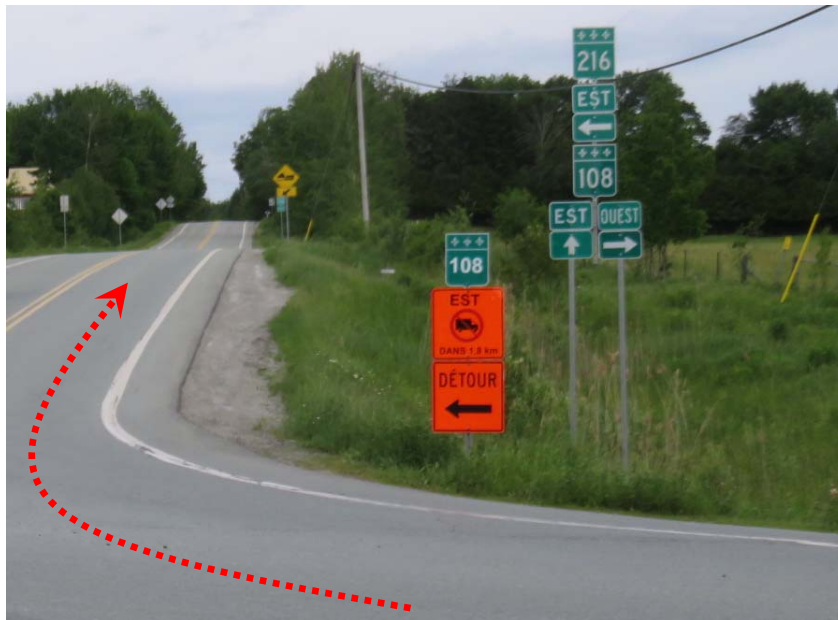
Des panneaux de signalisation temporaire sont également installés directement à l'intersection de la route 108. Ces panneaux indiquent notamment une interdiction de circuler pour les camions dans 1,8 km, assortie d'un panneau détour (figure 10).

Figure 10 : Panneaux de signalisation installés à l'intersection des routes 108 est et 216

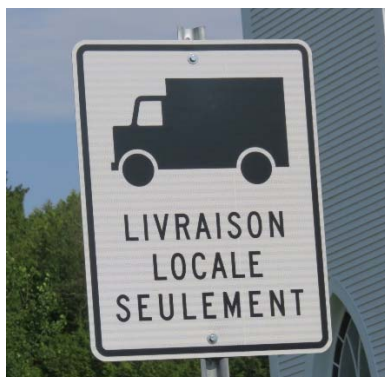
Les véhicules qui s'y engagent rencontrent ensuite, 3,3 km plus loin, une barricade avec les indications du trajet à suivre pour le détour. Les panneaux présents dévient la circulation autre que locale vers la gauche, par le chemin de l'Université, puis à droite, 1,3 kilomètre plus loin, par le chemin Minton Hill. Aucun panneau signalant une interdiction de circuler pour les camions n'est présent au coin du chemin de l'Université. Un panneau de rappel d'interdiction de circuler pour les véhicules lourds est cependant visible à l'intersection du chemin Minton Hill (figure 11).

Figure 11 : Panneau de rappel à l'intersection du chemin Minton Hill

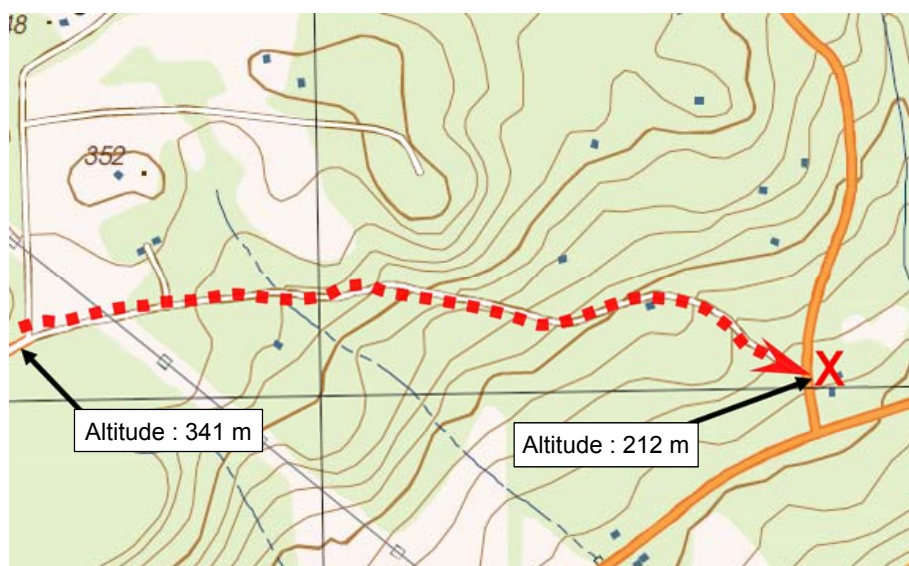
Entre son point le plus haut et l'intersection avec le chemin McFarland où survient l'accident, le chemin de l'Auberge possède une dénivellation de 129 mètres de hauteur sur un parcours d'un kilomètre, soit une pente moyenne de 12,9 % (figure 12). Ce chemin est situé en zone boisée (figure 13). Il comporte quelques paliers quasi horizontaux et est bordé par un fossé. Aucune signalisation quant à l'inclinaison des pentes ou à la longueur de celles-ci n'est présente sur cette route.

Figure 12 : Dénivellation entre les points les plus hauts et bas du chemin de l'Auberge  
(Source : Ressources naturelles et Faune Québec, modifiée par CNESST)

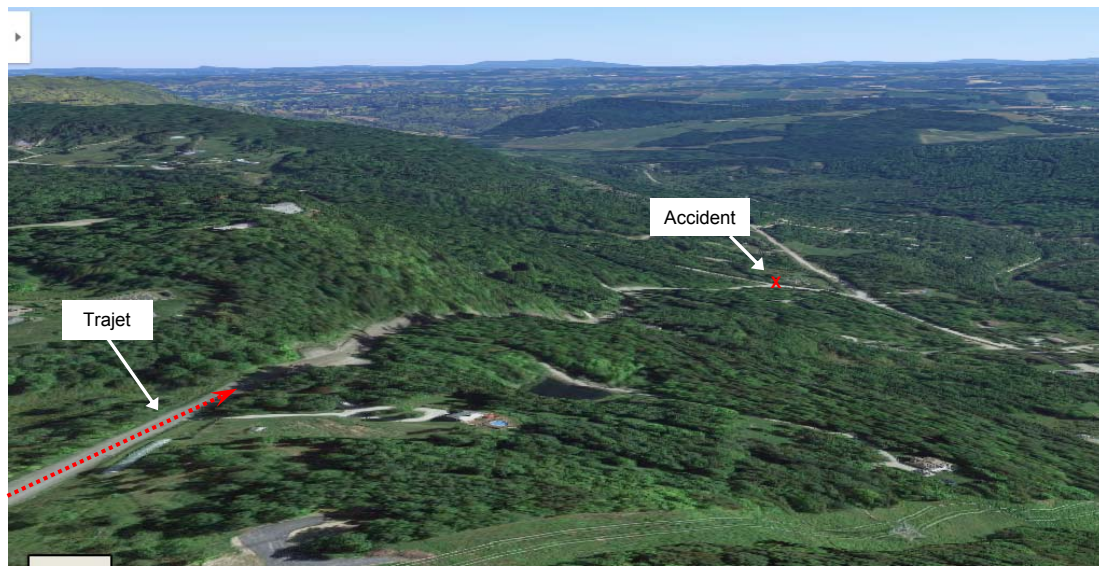
Figure 13 : Aperçu du dénivelé du chemin de l'Auberge  
(Source : Google Maps 3D, modifié par CNESST)

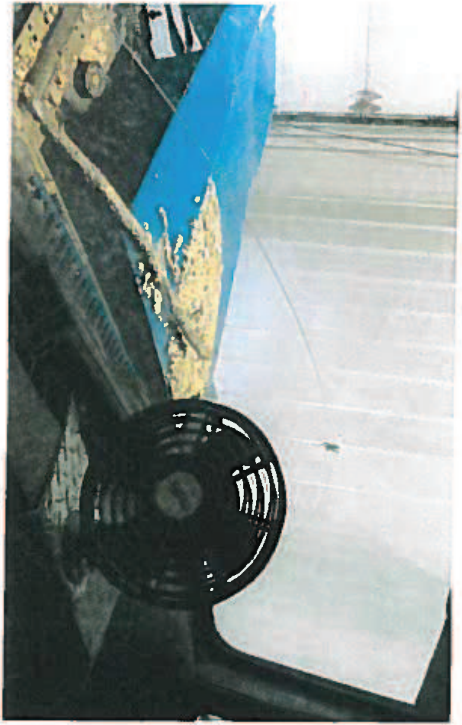
pare brise éclat plus fissure

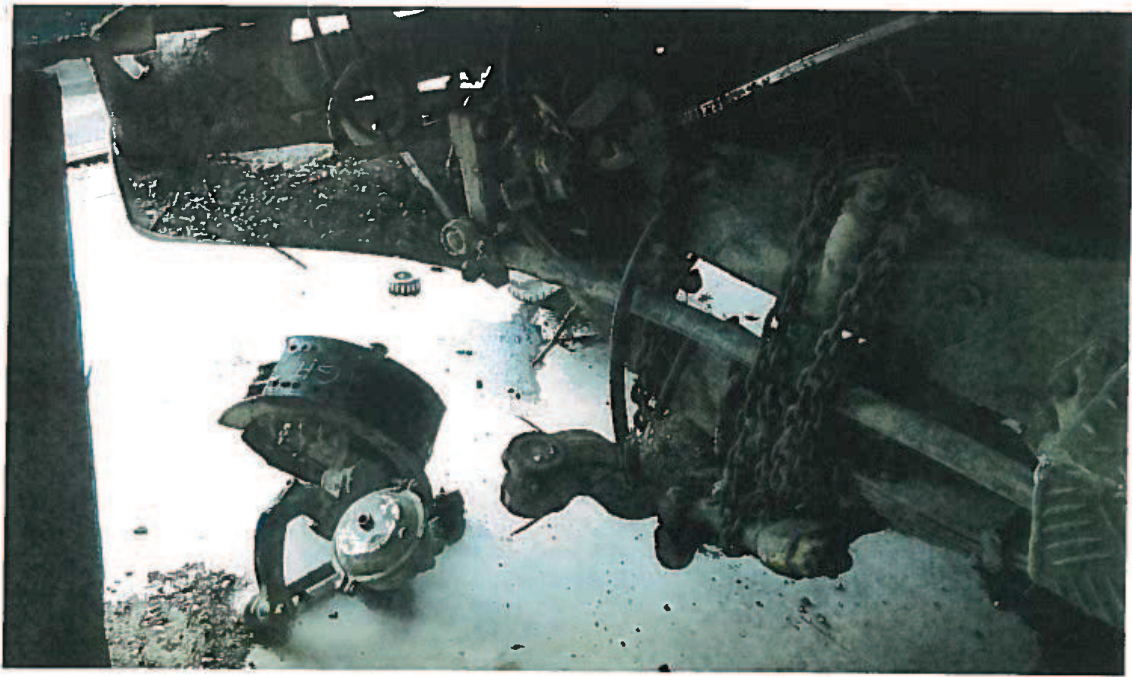
cote avant gauche suspension et direction frein arracher lors de l'impact

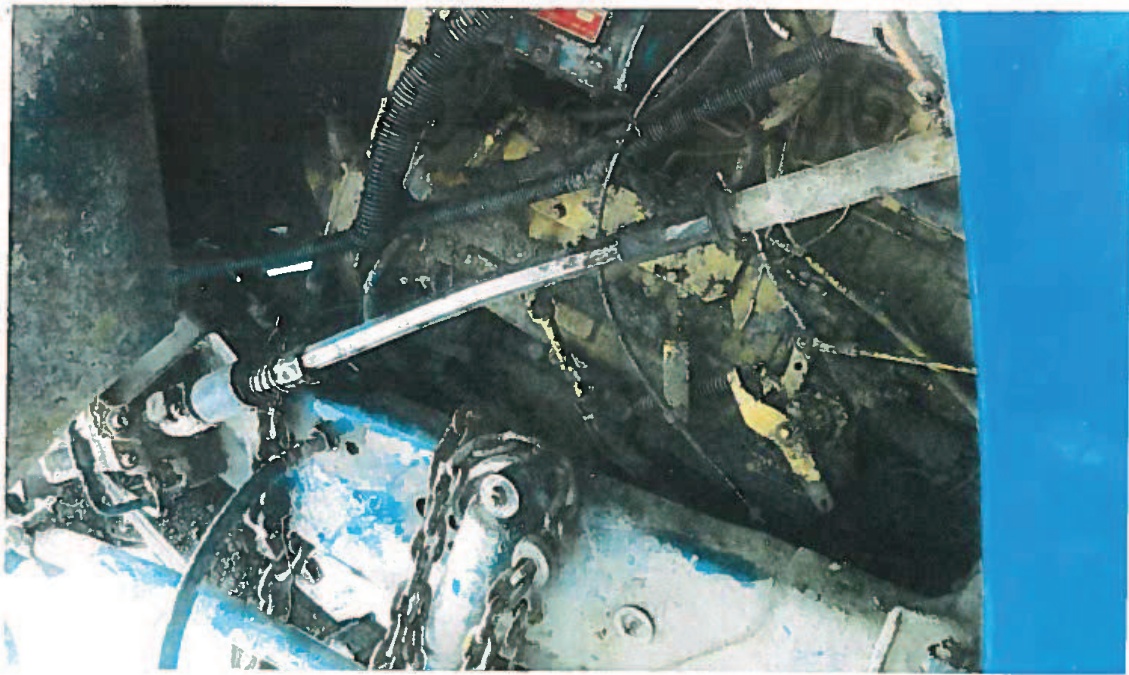
**conduite avant gauche endommager suite a l impact**

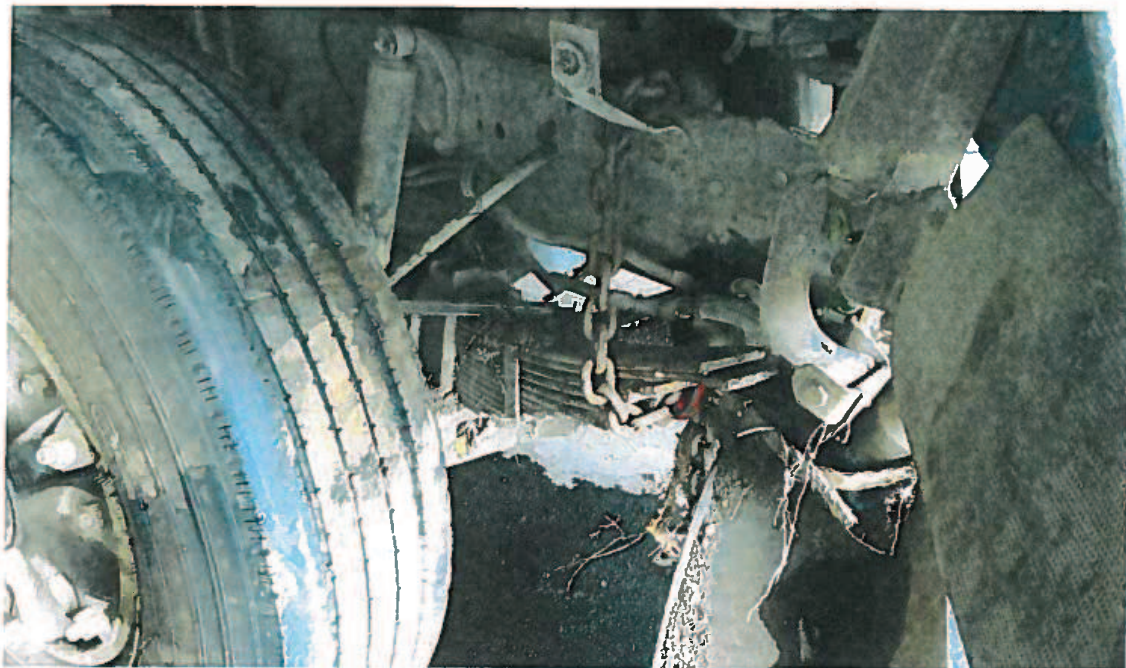
**suspension casser conduite a ceder lors de l impact cote avant droit**

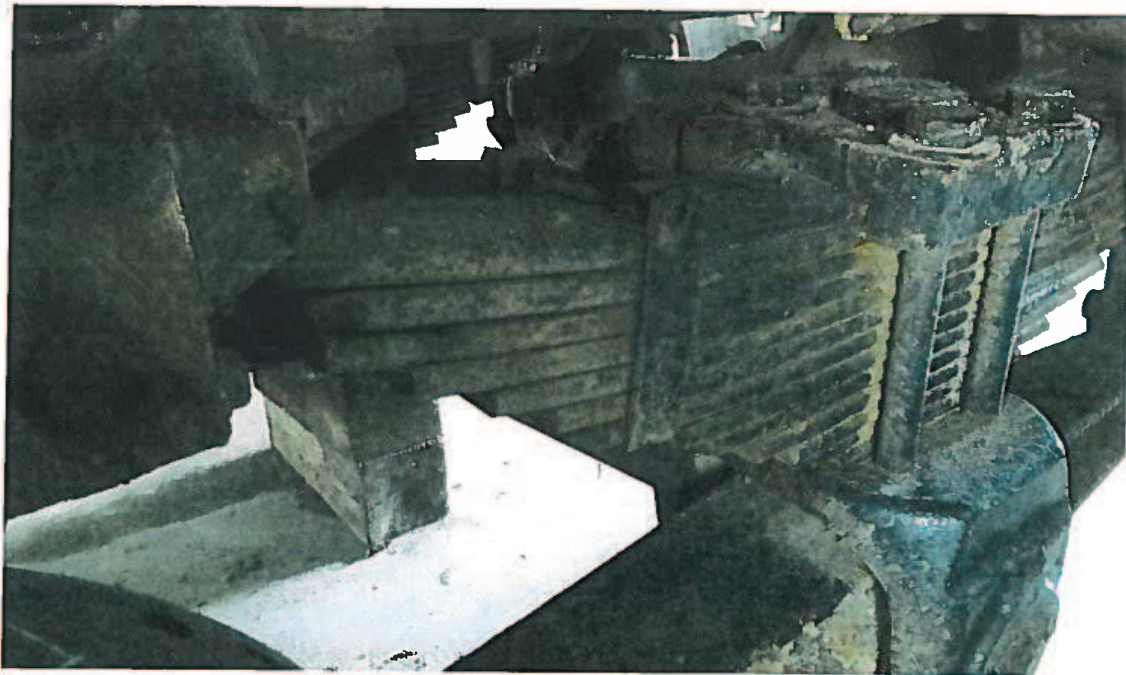
**2 lames maitresses cassées 2 iem essieux traction gauche**

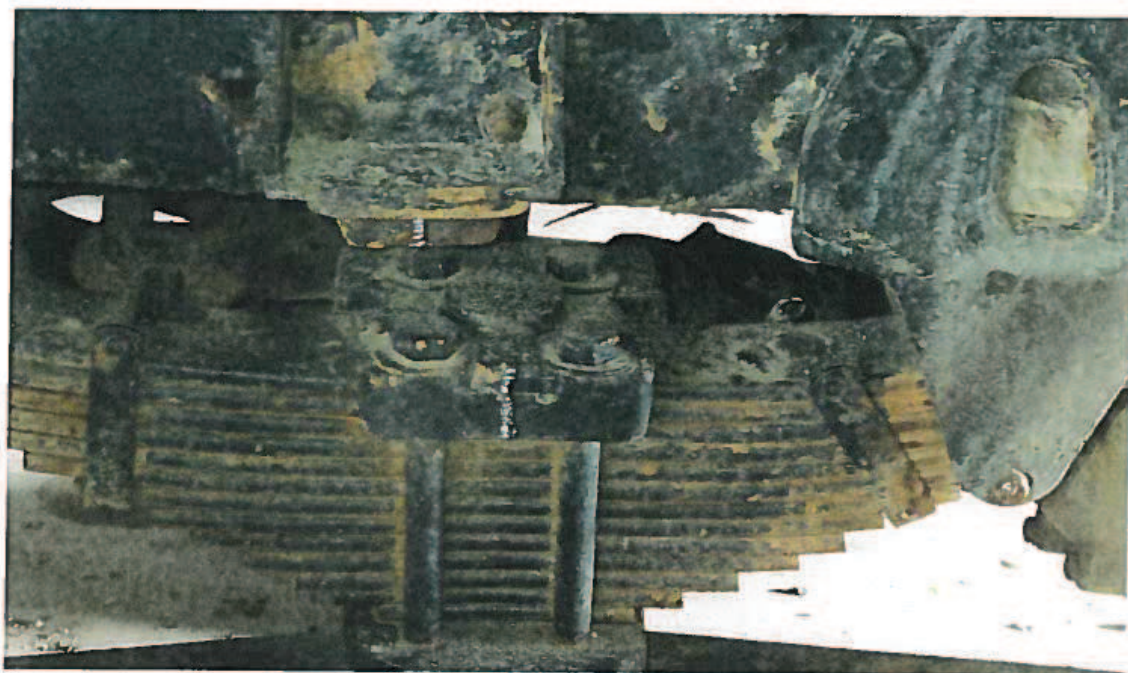
**deplacement de l'essieux vers l'arriere**

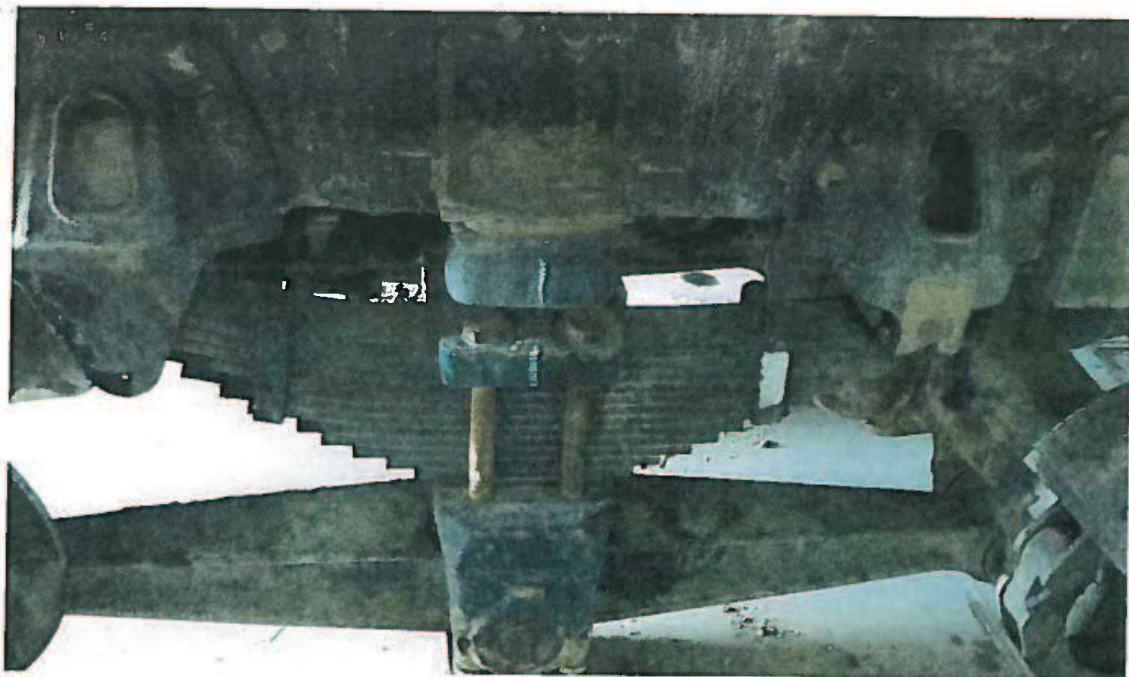
deplacement de l'essieux comparatif

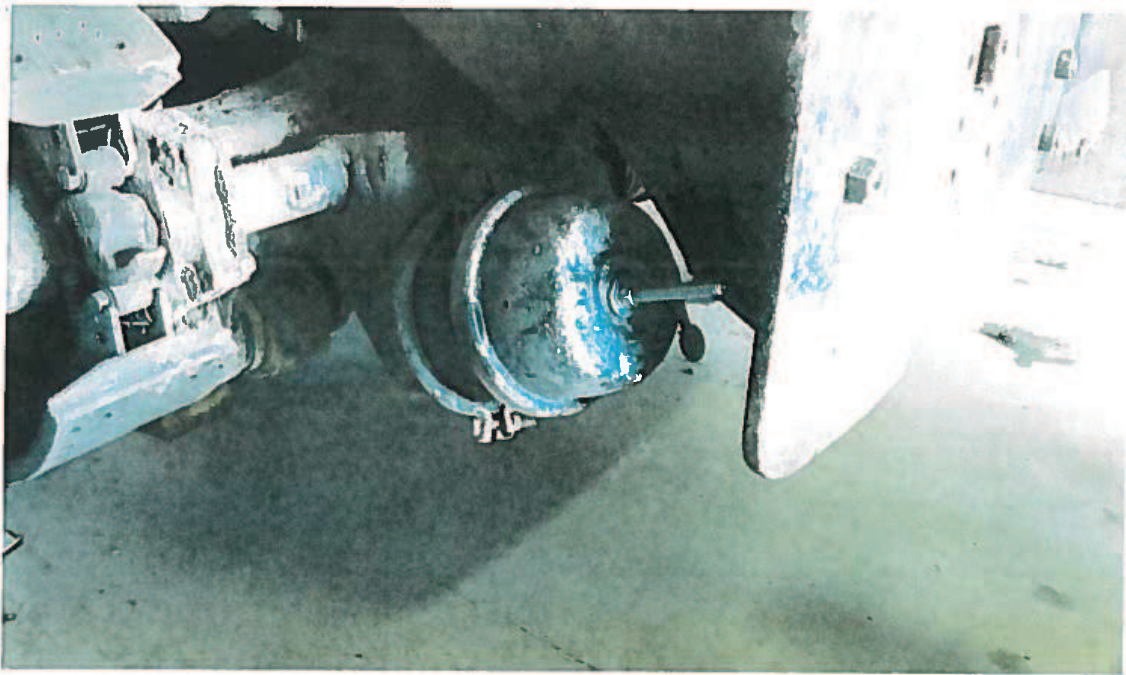
Du côté des récepteurs de freinage, on constate que ceux qui sont installés sur le deuxième essieu sont de type différent. En effet, un récepteur de type 20 est installé sur le côté gauche tandis le côté droit est équipé d'un récepteur de type 24. La valeur du type correspond à la surface effective du diaphragme, en pouces carrés. Toutes autres choses étant égales, le type de récepteur a une influence directe sur la force de freinage qui est appliquée aux sabots. Ainsi, un récepteur de type 24 aura une force appliquée de 20% supérieure à un récepteur de type 20. Les récepteurs de freinage des deux essieux arrière sont de type 30.

**recepteur de freinage arriere de type 30 30 de circonference**

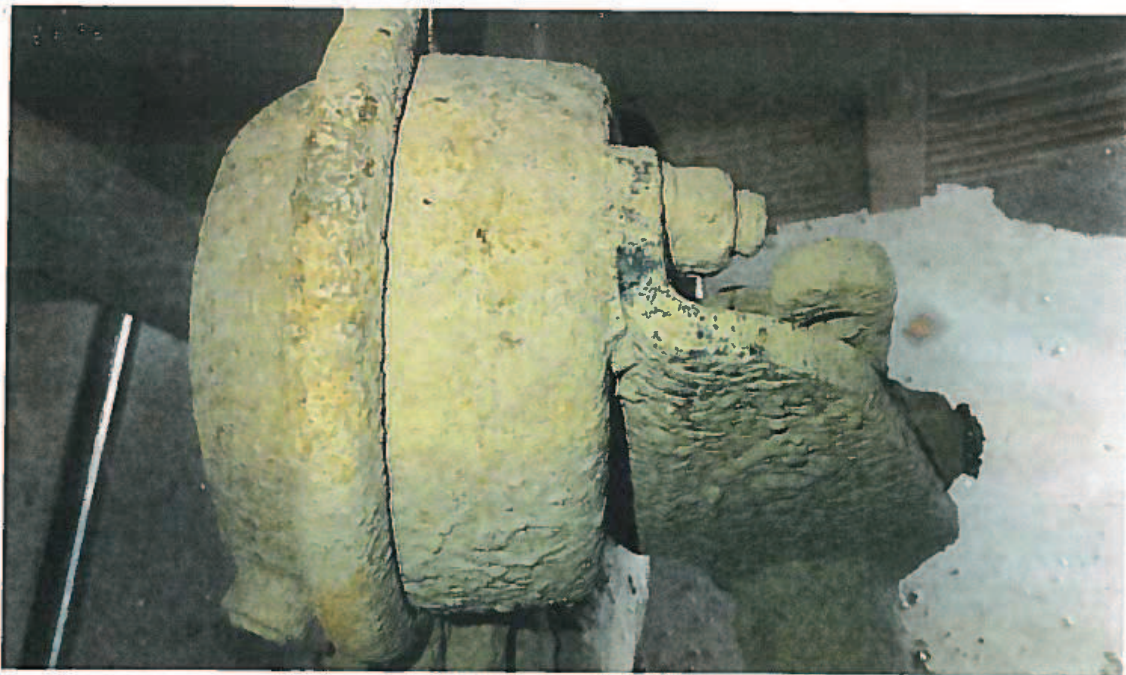
**recepteur de freinage 2 iem essieux direction droit**

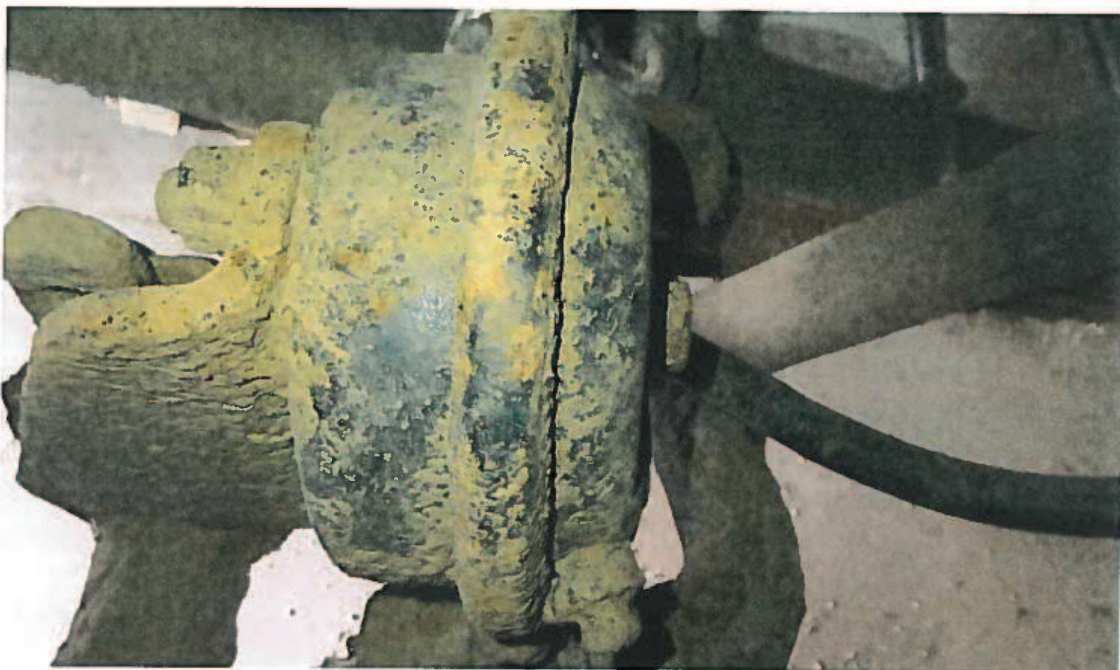
**recepteur 2 iem essieux direction gauche**

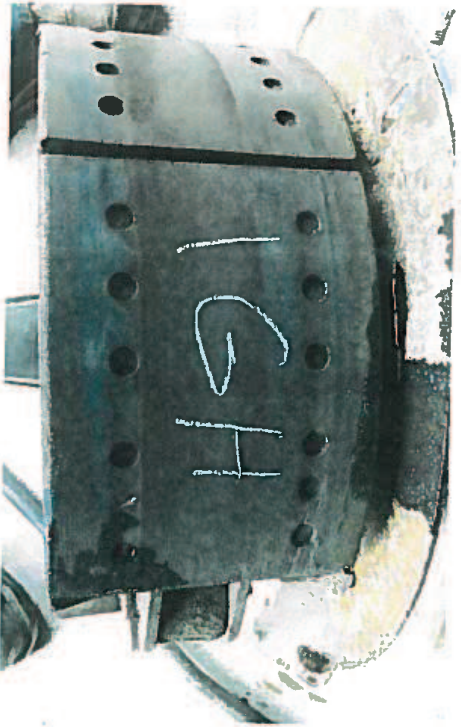
L'examen des freins a permis de constater que le circuit pneumatique ne présente aucune fuite et que les pièces mobiles sont fonctionnelles. L'état des tambours et des garnitures de freins est généralement bon ; seules les garnitures situées à gauche sur le premier essieu démontrent une usure importante, tout en demeurant à l'intérieur des normes acceptées. Des traces de surchauffe, caractérisée par une couleur bleuâtre, sont observables à l'intérieur des tambours des deux essieux avant.

Sabot freins 1er ess. g. (6mm)

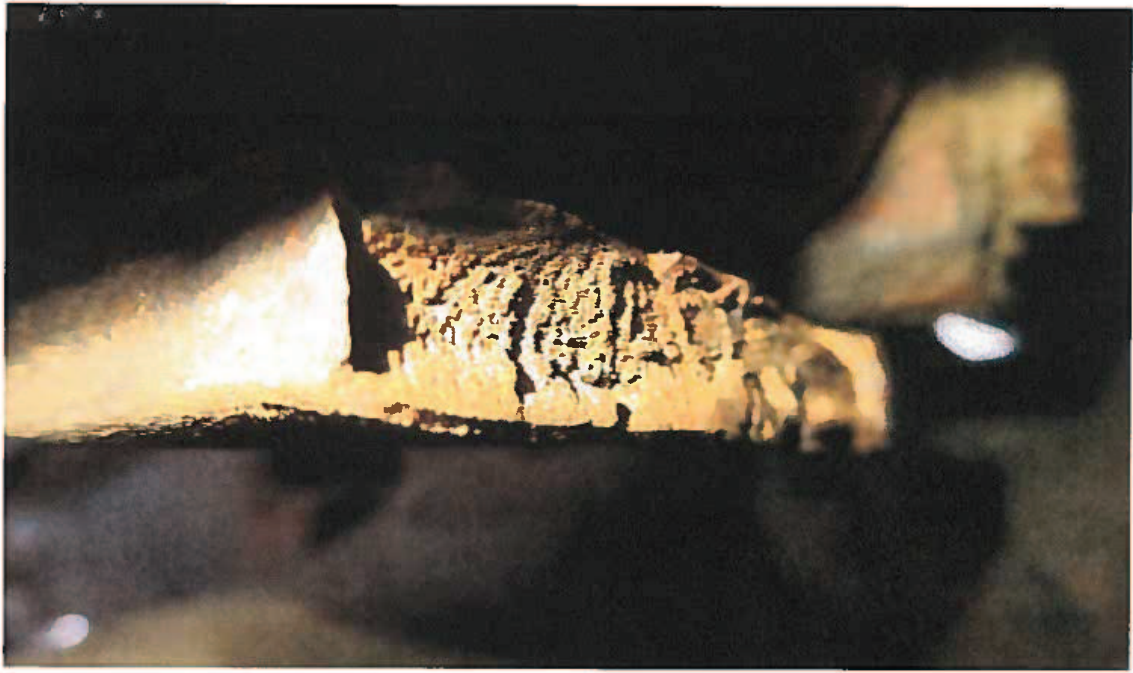
deux lames maitresse casser

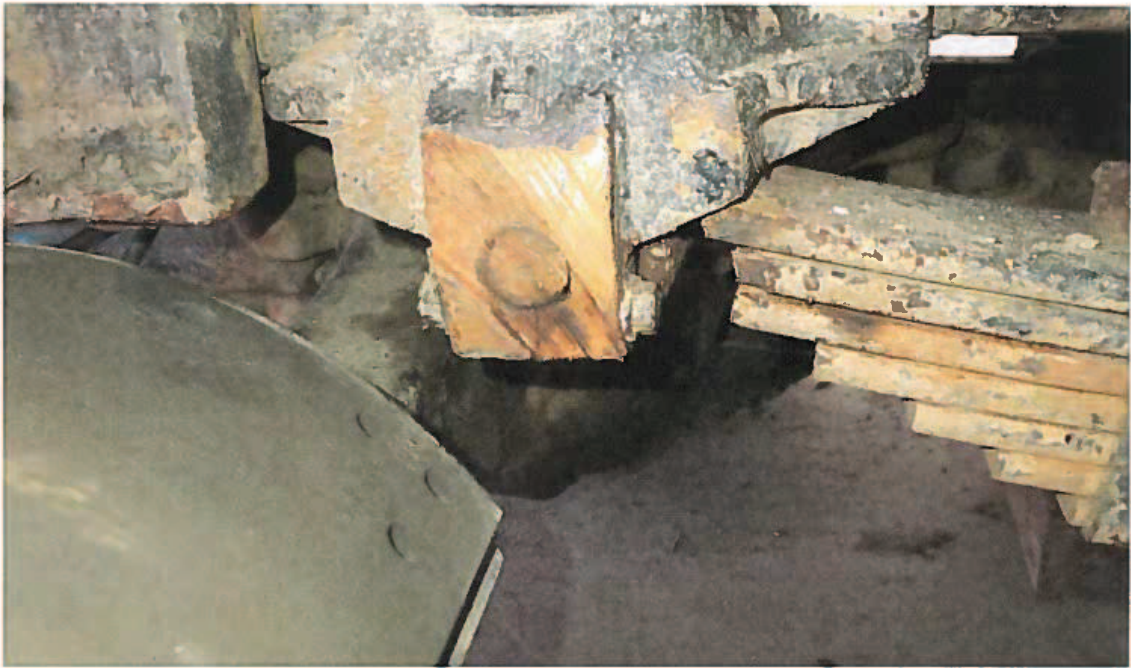
**usure cause 2 lames maitresse casser**

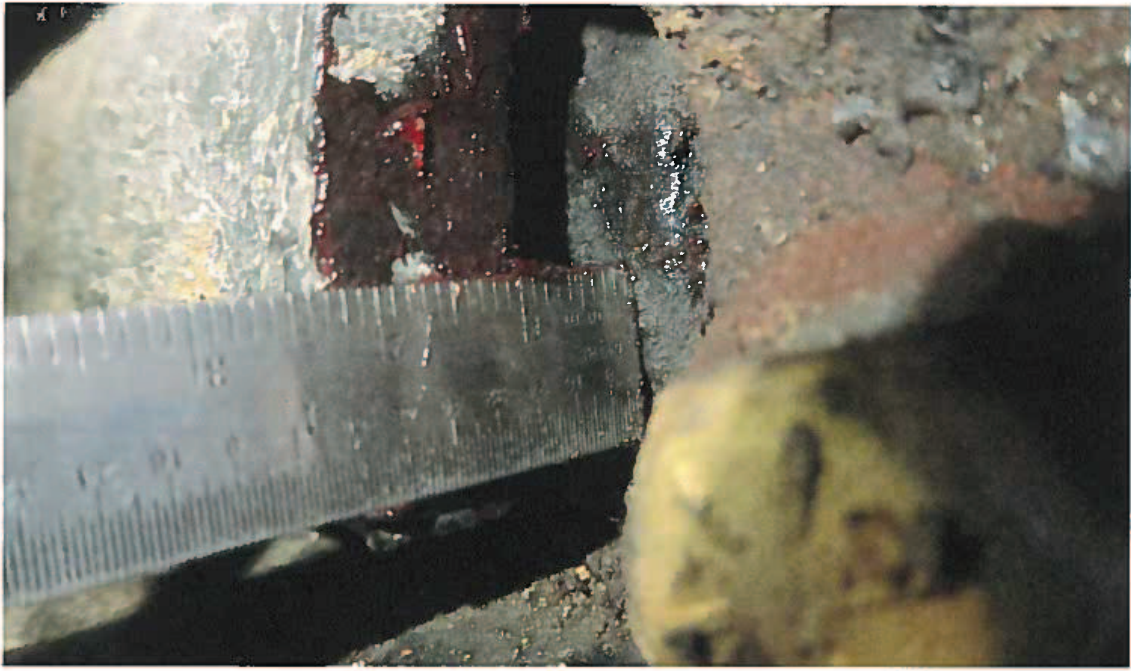
**deplacement de 1 cm possible**

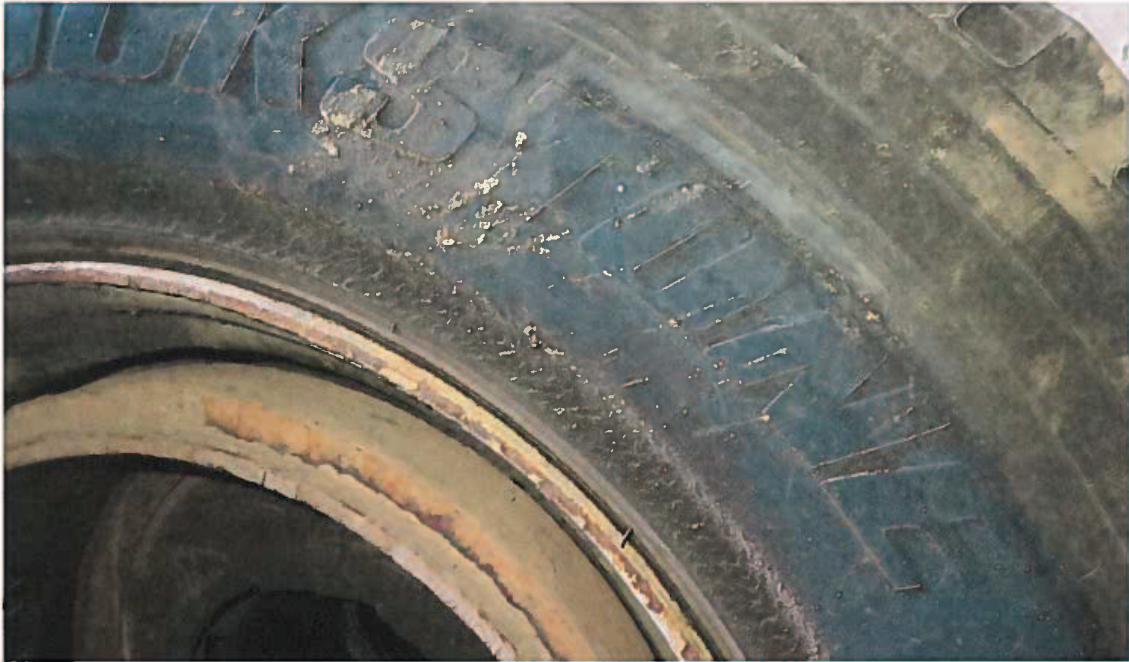
**usure pneu flanc interieure du au deplacement de l essieux**

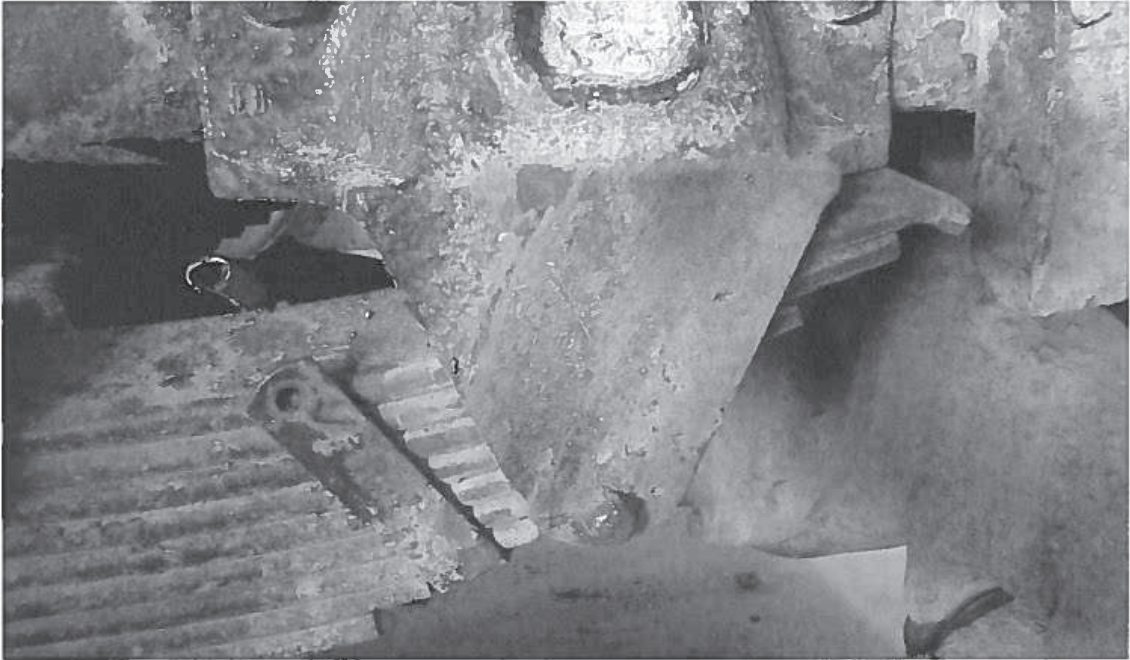
**traces de frottement déplacement essieux**
