**EN004177****RAPPORT D'ENQUÊTE**

**Accident mortel survenu à un travailleur  
le 8 août 2017 sur un chantier de l'entreprise  
Les Bâtiments Kalad'Art 2015 inc.  
515, boulevard Industriel à Gatineau,  
Secteur Gatineau**

**Direction régionale de l'Outaouais**

**Date du rapport : 3 avril 2018**

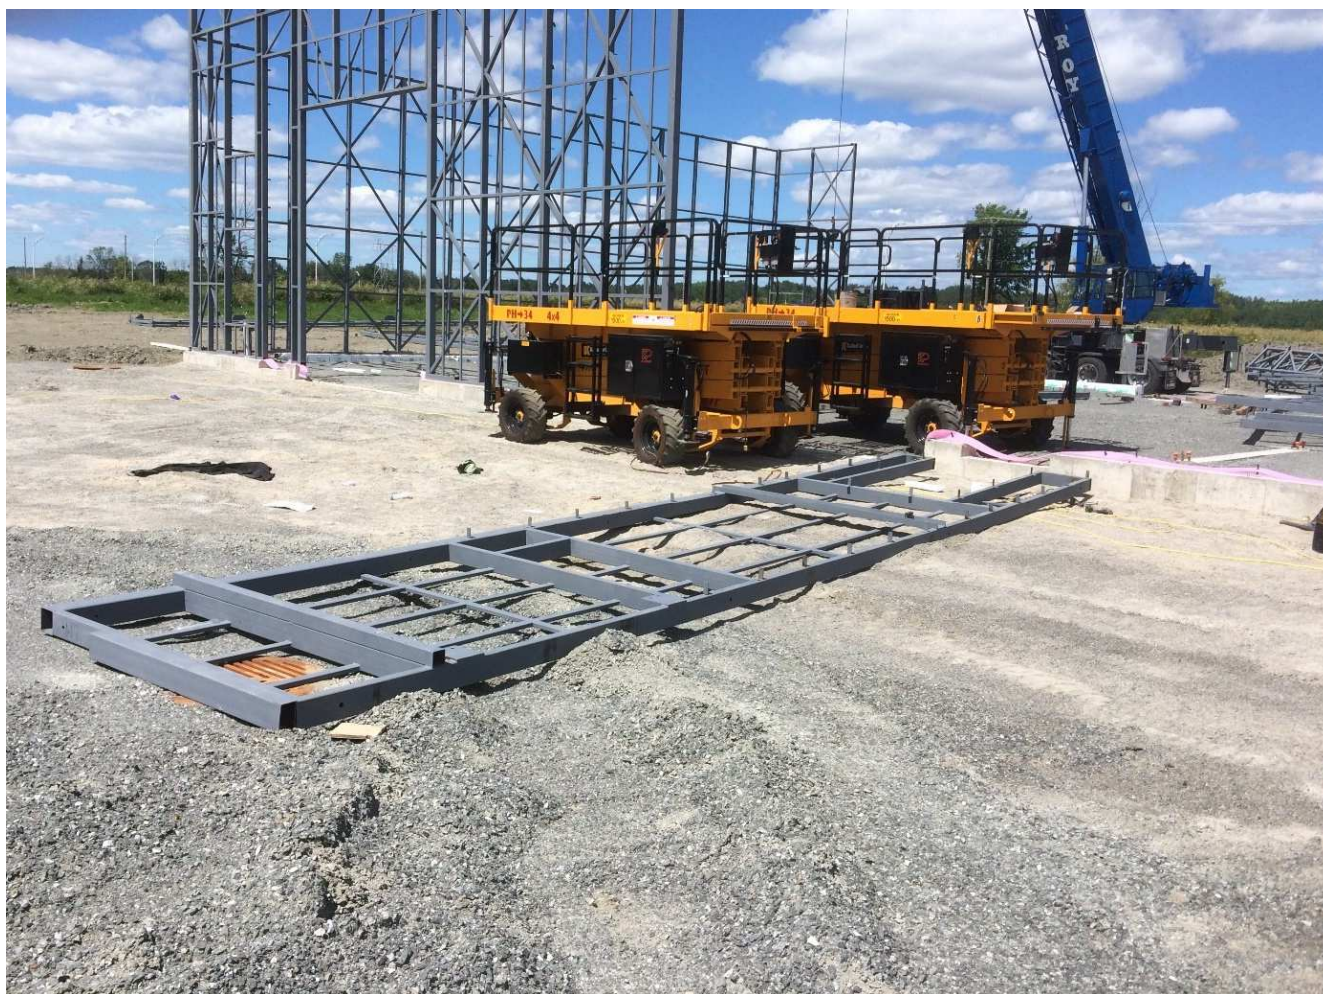
Photo 1 : Section de mur tombée sur le travailleur (Source : CNESST)

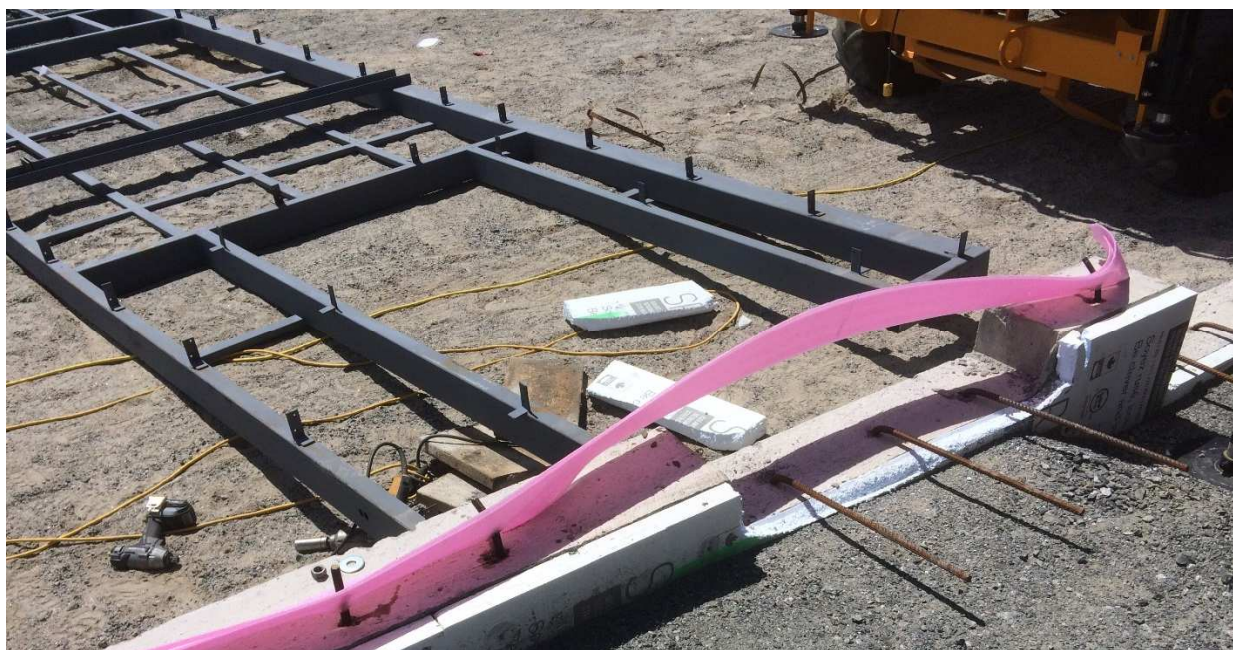
Après l'accident, la section de mur M7 repose au sol. Les deux tiges d'ancrage sont pliées. Les parois de la base de M7 sont enfoncées sur le dessus et les trous d'ancrages sont déchirés en-dessous. Les rondelles se sont enfoncées au centre suffisamment pour que les écrous passent au travers.

Photo 4 : Section de mur M7 tombée et ses deux tiges d'ancrage pliées (Source : CNESST)

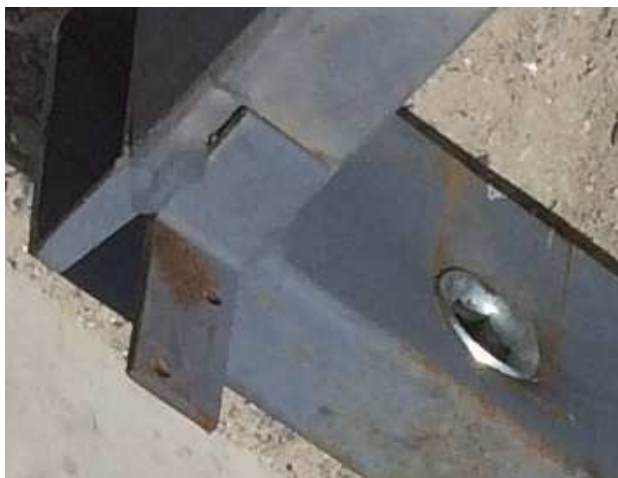
Photo 5 : Rondelle et paroi M7 enfoncés (Source : CNESST)

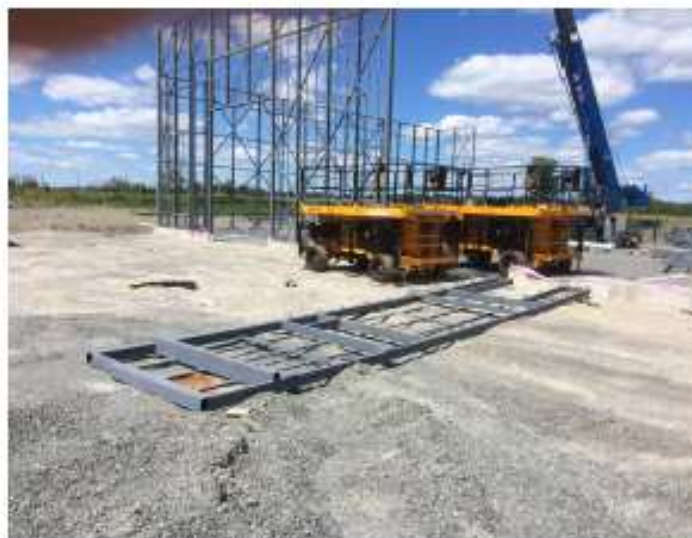
Essentiellement on y voit le mur renversé sur le sol à l'extérieur du bâtiment, au bas du mur on voit les rondelles des tiges d'ancrage qui sont incrustées dans les trous. Sur le mur de fondation on voit les tiges d'ancrage qui sont pliées vers l'extérieur, avec les écrous encore en place. Sur le mur on peut aussi voir une bande de mousse de plastique de type ETAFOAM qui était sous les pièces de la base du mur.

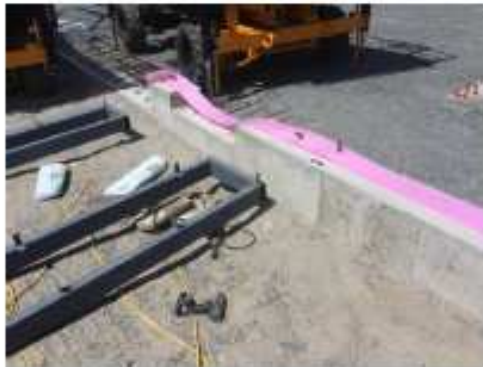
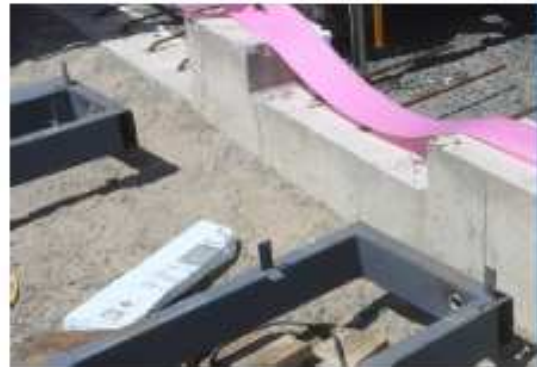
Sur les photos ci-dessous, on peut voir le dessus des profilés qui est enfoncé, avec la rondelle également enfoncée à l'intérieur du trou de la tige d'ancrage. On voit aussi que le centre des rondelles porte les marques des coins des écrous qui les ont déchirées en les traversant.

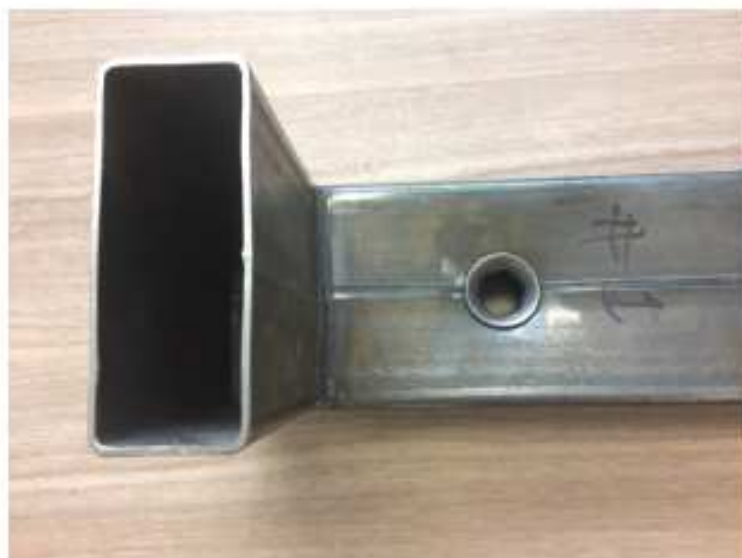
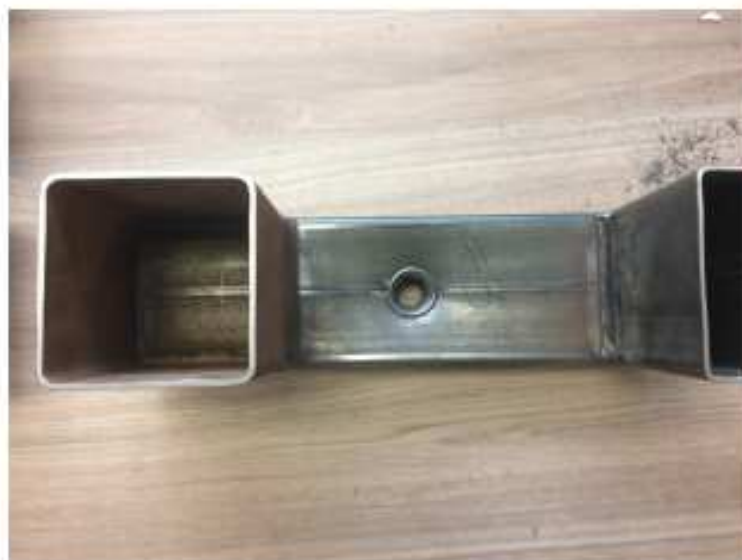
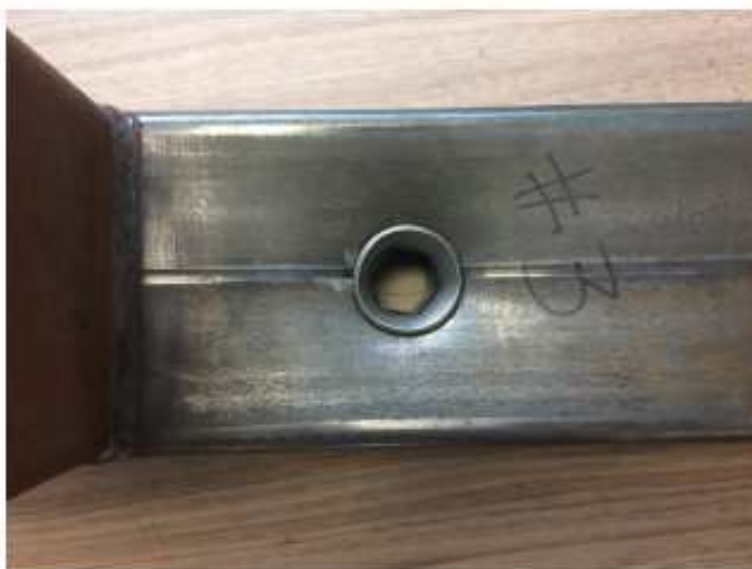
Deux premiers essais ont été effectués en faisant monter la pression de façon assez rapide afin de simuler autant que possible les conditions lors de l'accident. La force maximale mesurée lors de ces deux essais était respectivement d'environ 8 600 lb (38.3 kN) et de 9 040 lb (40.2 kN). Ces deux essais ont été effectués sans mesurer les déplacements.

Les autres essais ont été effectués en prenant les mesures de déplacement après chaque coup de pompe. La force maximale mesurée varie d'environ 8 800 lb (39.2 kN) à 10 000 lb (44.5 kN).

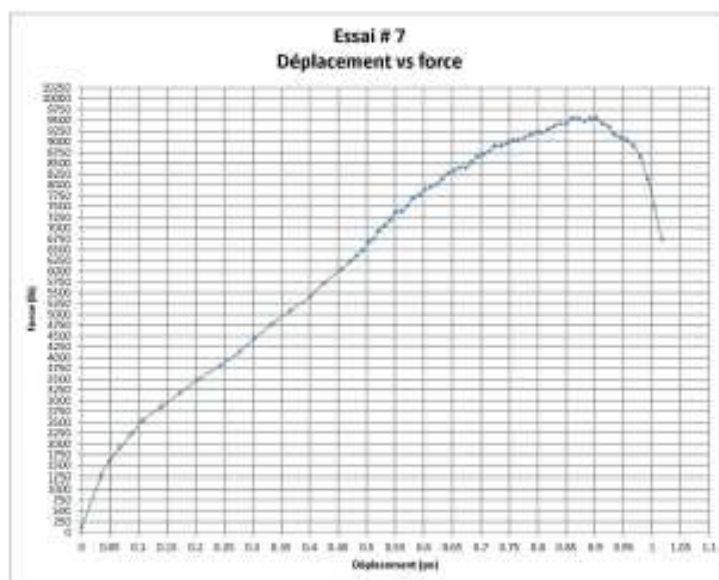
Les résultats de ces essais ont permis de tracer des courbes « Force vs Déplacement » qui sont incluses à l'annexe II, et dont un exemple apparaît ci-dessous :

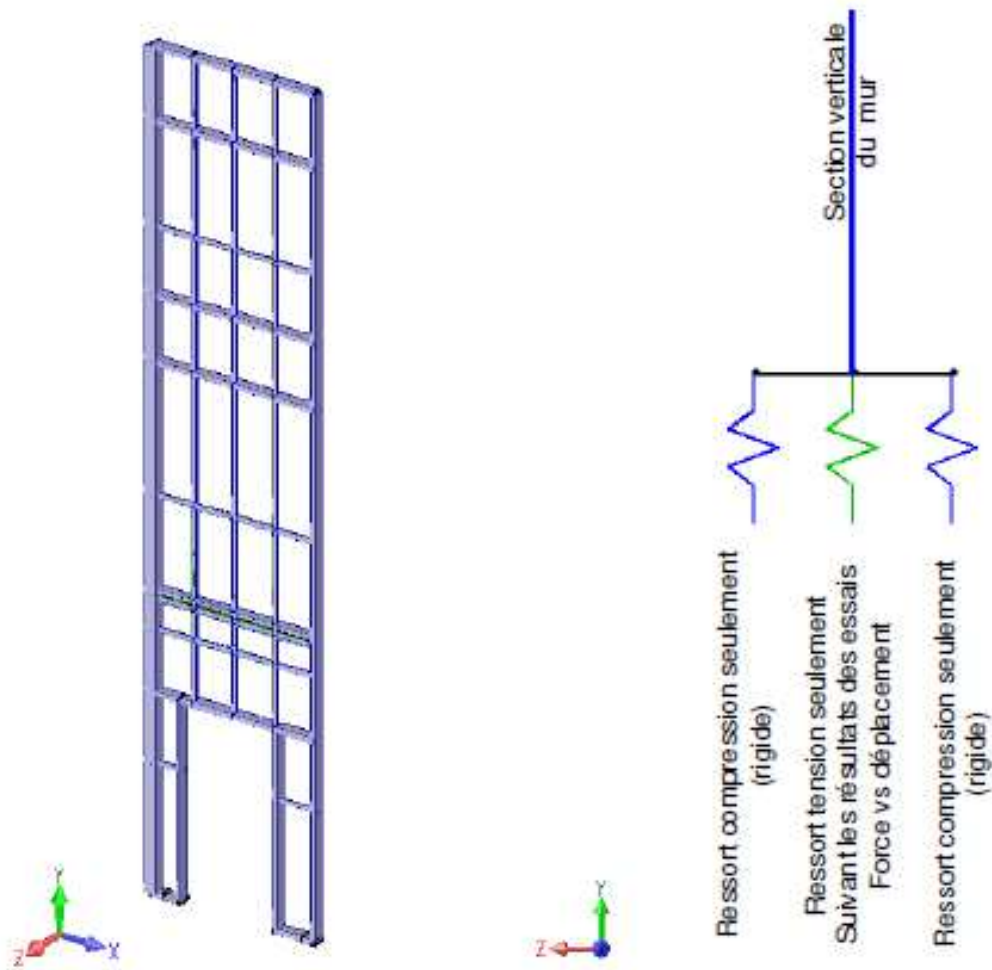
La section de mur a été modélisée à l'aide du logiciel SAFI en utilisant les profils montrés aux plans du fabricant. La base du mur a été simulée à l'aide de trois supports tels qu'illustrés à la figure ci-dessous :

Les supports extérieurs sont rigides mais ne peuvent prendre que de la compression alors que le support central est un « ressort » qui ne peut prendre que de la tension. Ce « ressort » a été modélisé de façon à refléter les pentes des courbes mentionnées ci-dessus.
