EN004189**RAPPORT D'ENQUÊTE
Dépersonnalisé**

**Accident mortel survenu le 5 décembre 2017 à un travailleur
de l'entreprise 6835031 Canada inc., dans l'établissement de Tomra
Canada inc., situé au 20500, avenue Clark-Graham à Baie-D'Urfé**

Direction régionale de Montréal de la prévention-inspection

Date du rapport : 09 juillet 2018

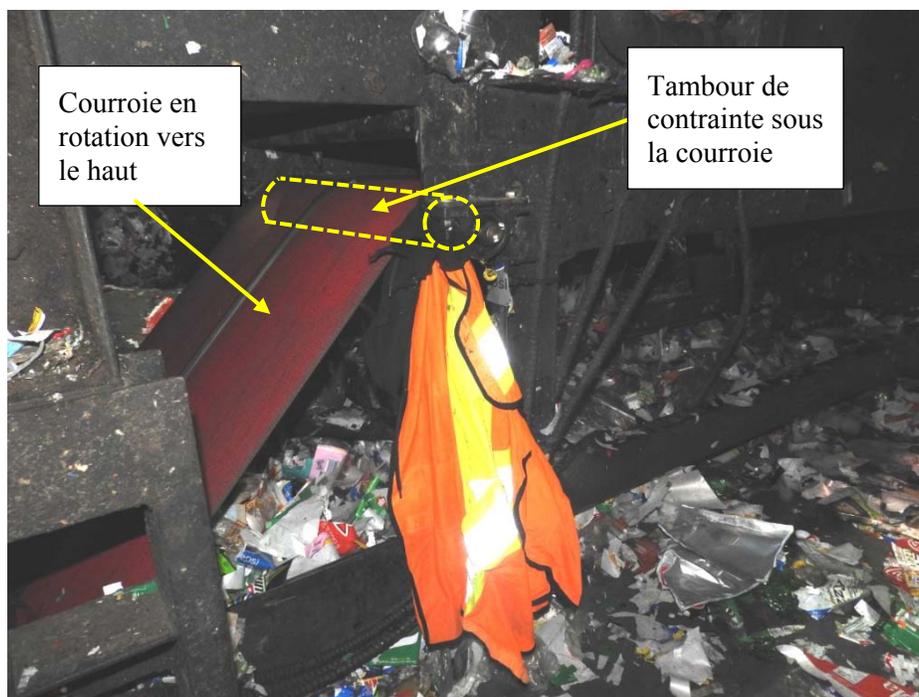
Photo 1 : Le convoyeur 1210 où l'accident est survenu

Dans la nuit du 5 au 6 décembre 2017, les inspecteurs de la CNESST interdisent l'utilisation du convoyeur 1210 et remettent à cet effet le rapport d'intervention RAP9120835 à Tomra Canada inc.

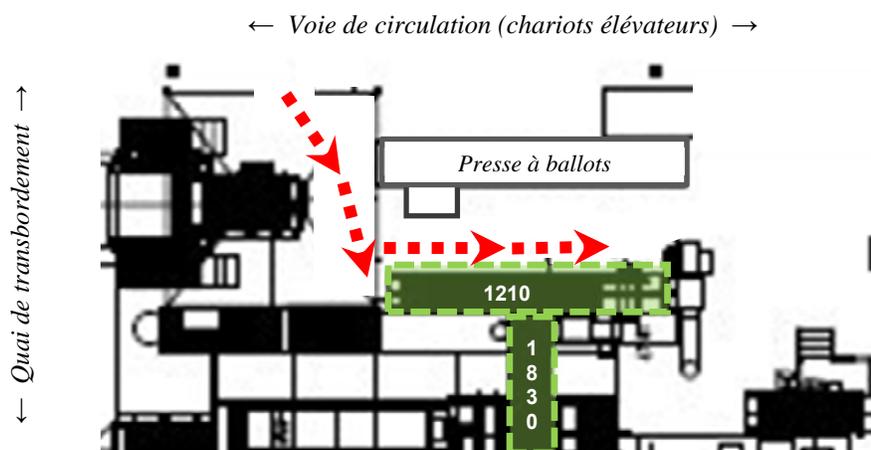
Le nettoyage de son aire de travail étant terminé, le travailleur continue le nettoyage des autres voies de circulation à proximité. À 19 h 21, il arrive du côté de la voie de circulation des chariots élévateurs et se dirige vers le convoyeur 1210. Il nettoie les débris au sol à l'extrémité du convoyeur et poursuit son nettoyage le long du convoyeur (Figure 3).

Figure 3 : Flèches indiquant le trajet du travailleur dans la minute précédant l'accident
Source : Tomra

Se faisant, le travailleur s'arrête devant le convoyeur 1830 qui amène les bouteilles vertes au convoyeur 1210. Il se penche au-dessus de la courroie pour enlever une pellicule de plastique coincée dans l'équipement.

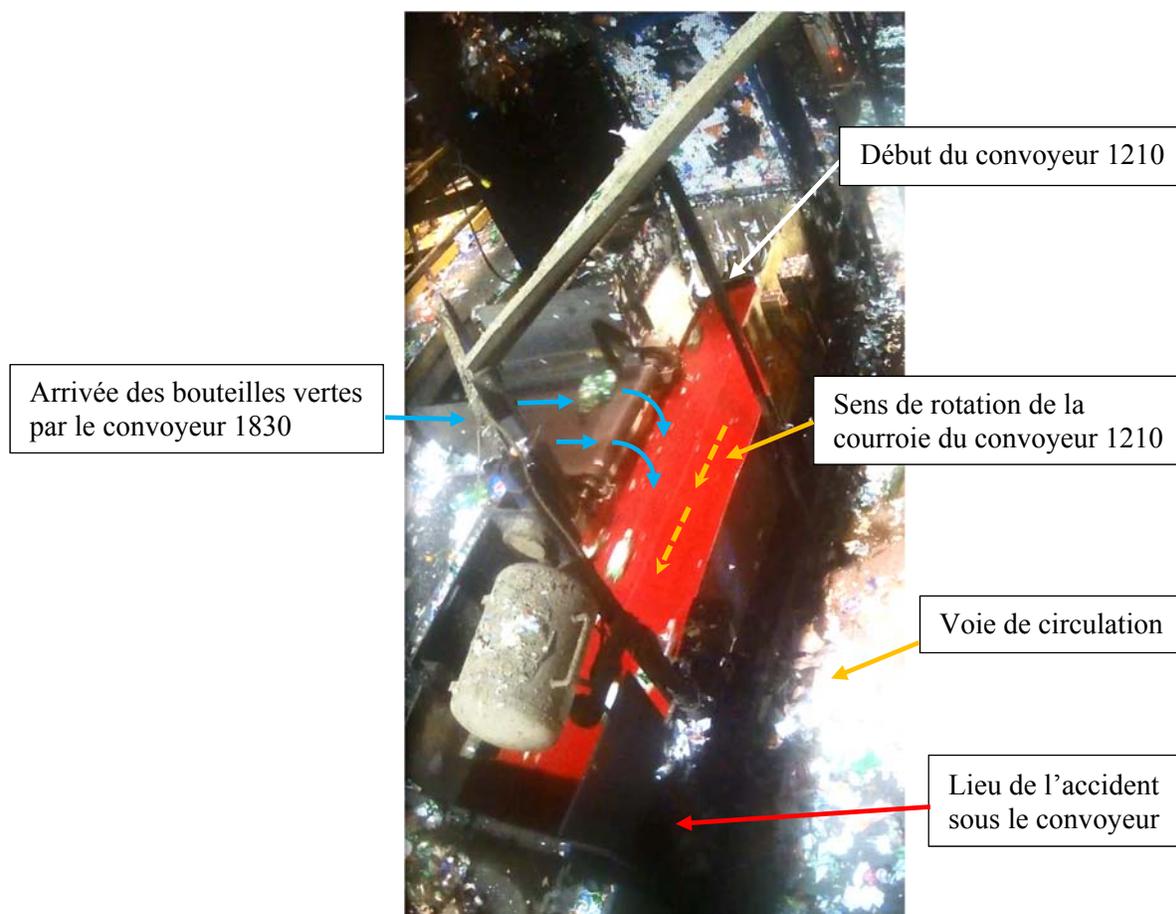
- Le tri des bouteilles consignées de plastique vert se fait de manière automatisée.
- Les bouteilles sont acheminées par le convoyeur 1830 sur le convoyeur 1210 pour passer au triage automatisé de métal vers la fin du convoyeur (Photo 2).

Photo 2 : Convoyeur 1210 capté par la caméra de surveillance
Source : Tomra

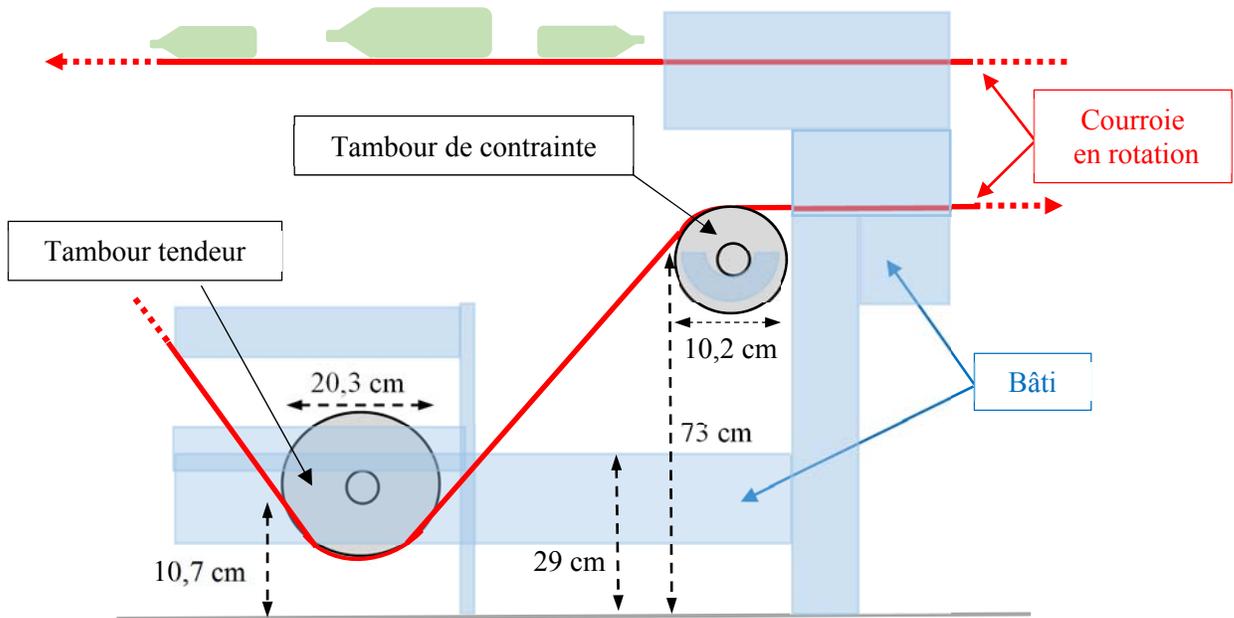
- Il n'y a pas de poste de travail au convoyeur 1210.
- Une seule voie de circulation, d'une largeur de 1,56 m entre le convoyeur et la presse à ballots, permet d'accéder au convoyeur sur toute sa longueur (Figure 3).
- La section des tambours est accessible à partir de la voie de circulation (Photo 3 et Figure 4).

Figure 4 : Vue de côté de la section des tambours du convoyeur 1210 où s'est produit l'accident
Source : CNESST

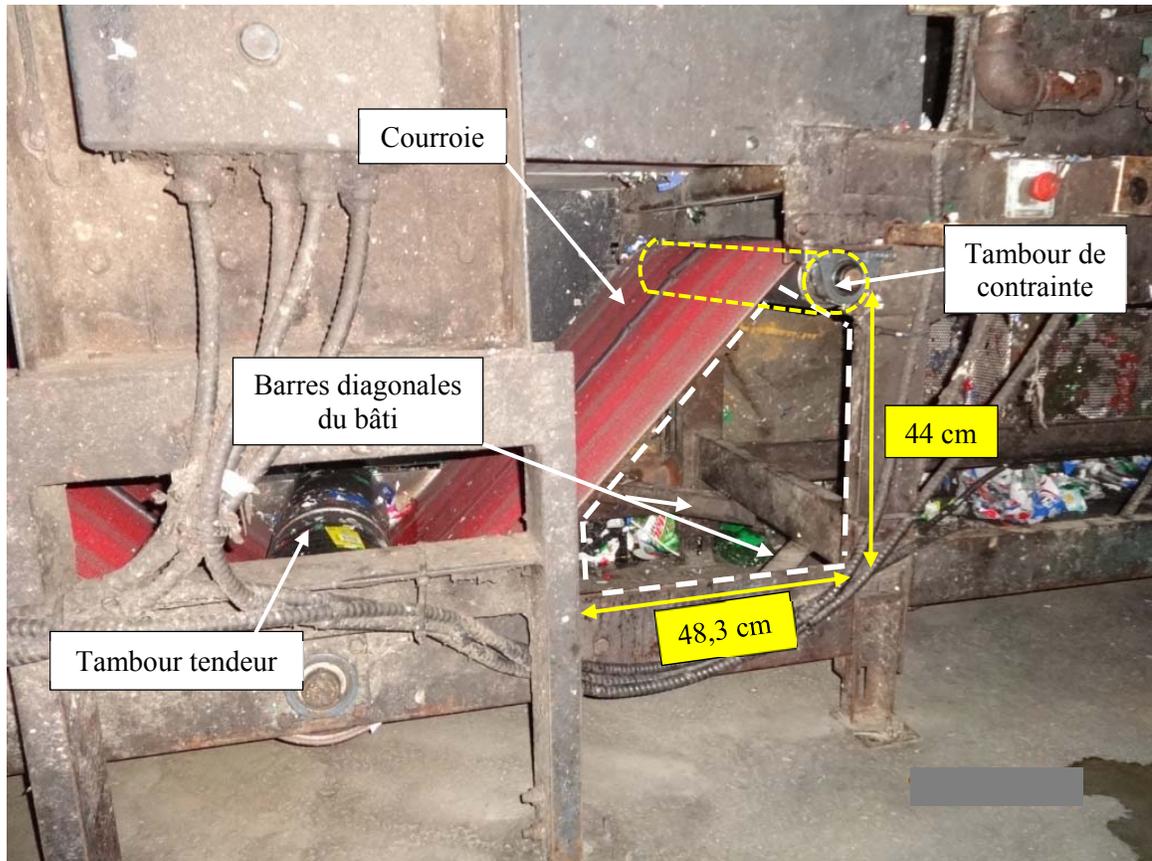
Photo 3 : Section des tambours du convoyeur 1210

Note : La zone en pointillé représente l'espace à l'intérieur duquel le travailleur s'est glissé.

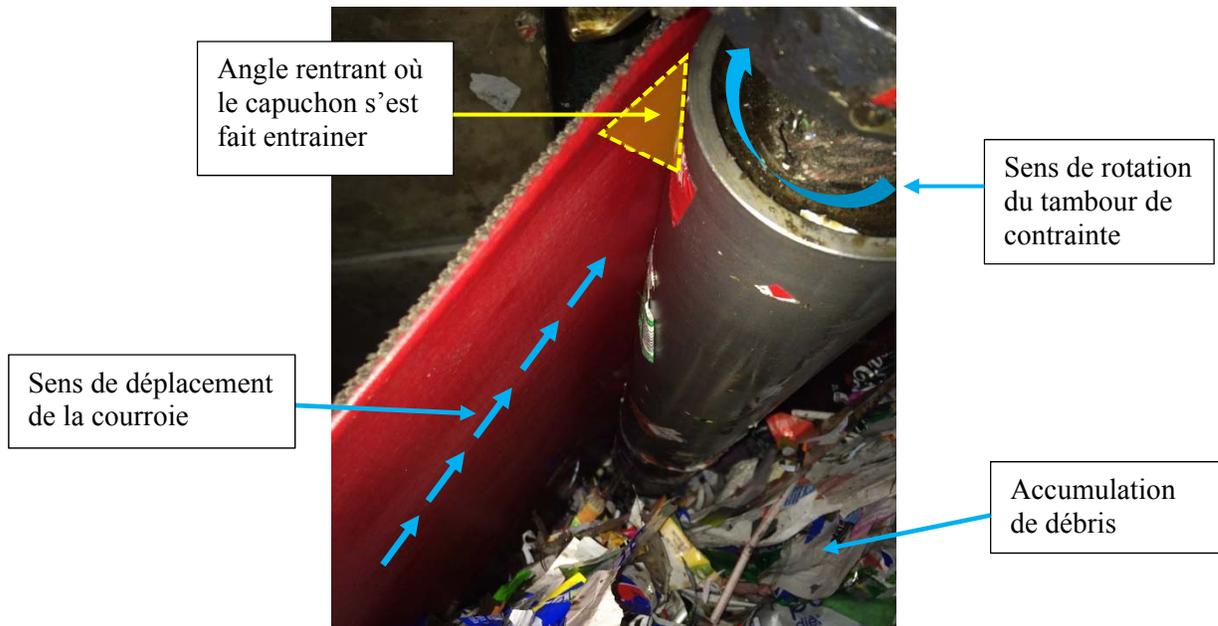
- Les tambours sont des rouleaux ayant comme fonction d'entraîner la courroie ou de l'amener à changer de direction.
- La configuration du convoyeur crée un espace triangulaire sous la courroie dont la base est de 48,3 cm et la hauteur de 44 cm. À l'intérieur de cet espace restreint, des débris s'accumulent (Photo 3).
- La pelle utilisée par les travailleurs pour enlever les débris est d'une largeur de 35,6 cm.
- Dans la section des tambours, la courroie circule normalement vers la droite. Un angle rentrant se forme à gauche du tambour de contrainte au point de rencontre entre le tambour et la courroie (Photo 4).

Photo 4 : Zone où le capuchon s'est fait entrainer entre le tambour de contrainte et la courroie en rotation
Source : CNESST

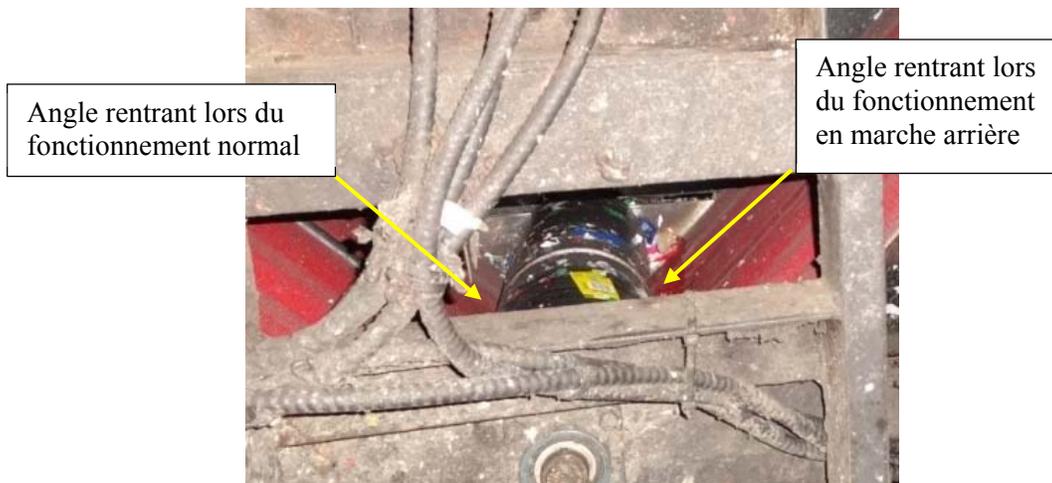
- Des angles rentrants se forment également de part et d'autre du tambour tendeur, selon que la courroie circule en mode de fonctionnement normal ou en marche arrière (Photo 5).

Photo 5 : Angles rentrants du tambour tendeur
Source : CNESST

- Ces angles rentrants se forment à droite des tambours lorsque la courroie circule en marche arrière, c'est-à-dire vers la gauche. Ceci est le cas lorsqu'il y a détection de métal. En reculant, la courroie ramène l'objet de métal vis-à-vis une ouverture où il est soufflé du convoyeur 1210. Le convoyeur se remet ensuite en mode de fonctionnement normal automatiquement.
- Les angles rentrants du tambour tendeur sont accessibles au travailleur lorsqu'il se penche vers le tambour tendeur à partir de la voie de circulation.
