RAPPORT D'ENQUÊTE

**Accident mortel survenu à un travailleur
de l'entreprise Insta-Toile inc. le 23 juin 2018
au Port de Montréal, installations portuaires de Contrecœur,
située au 1920 route Marie-Victorin à Contrecœur**

Direction régionale de Longueuil

Date du rapport : 13 novembre 2018

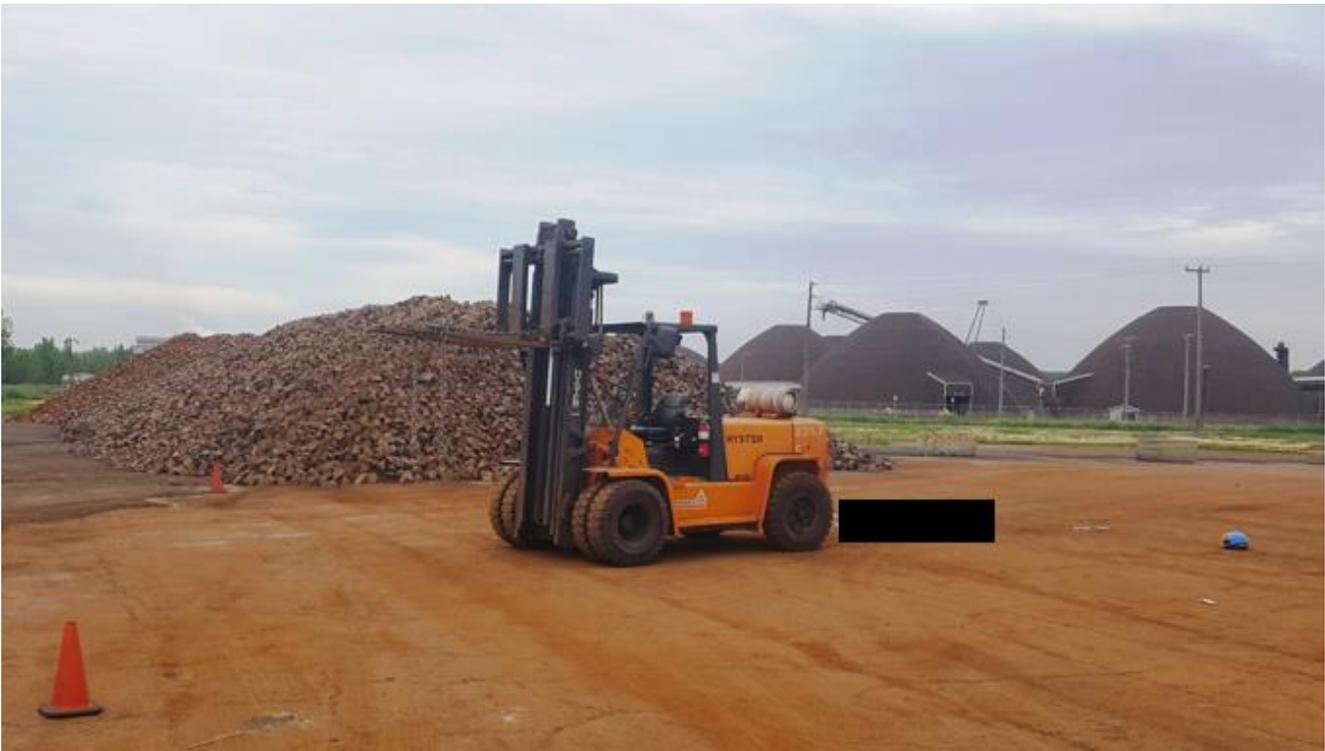
Photo 1 : Scène de l'accident (source : CNESST)

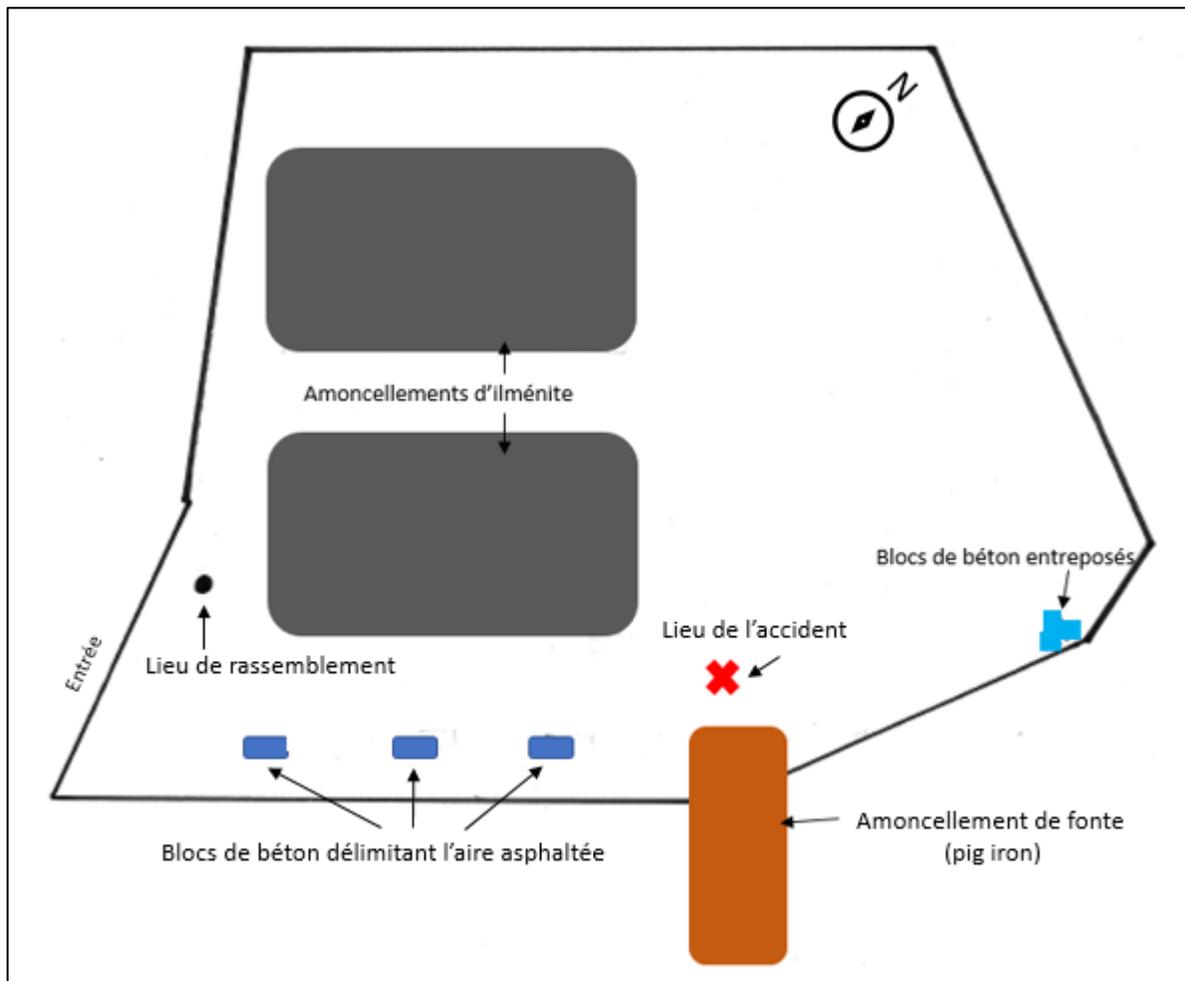
À leur arrivée chez ce client, l'employeur dépose les [...] travailleurs à l'entrée de l'aire d'entreposage. L'accident se produit à l'est du premier amoncellement d'ilménite.

Figure 1 : Schéma – non à l'échelle – de l'aire d'entreposage telle qu'existante au 23 juin 2018 (source : CNESST)

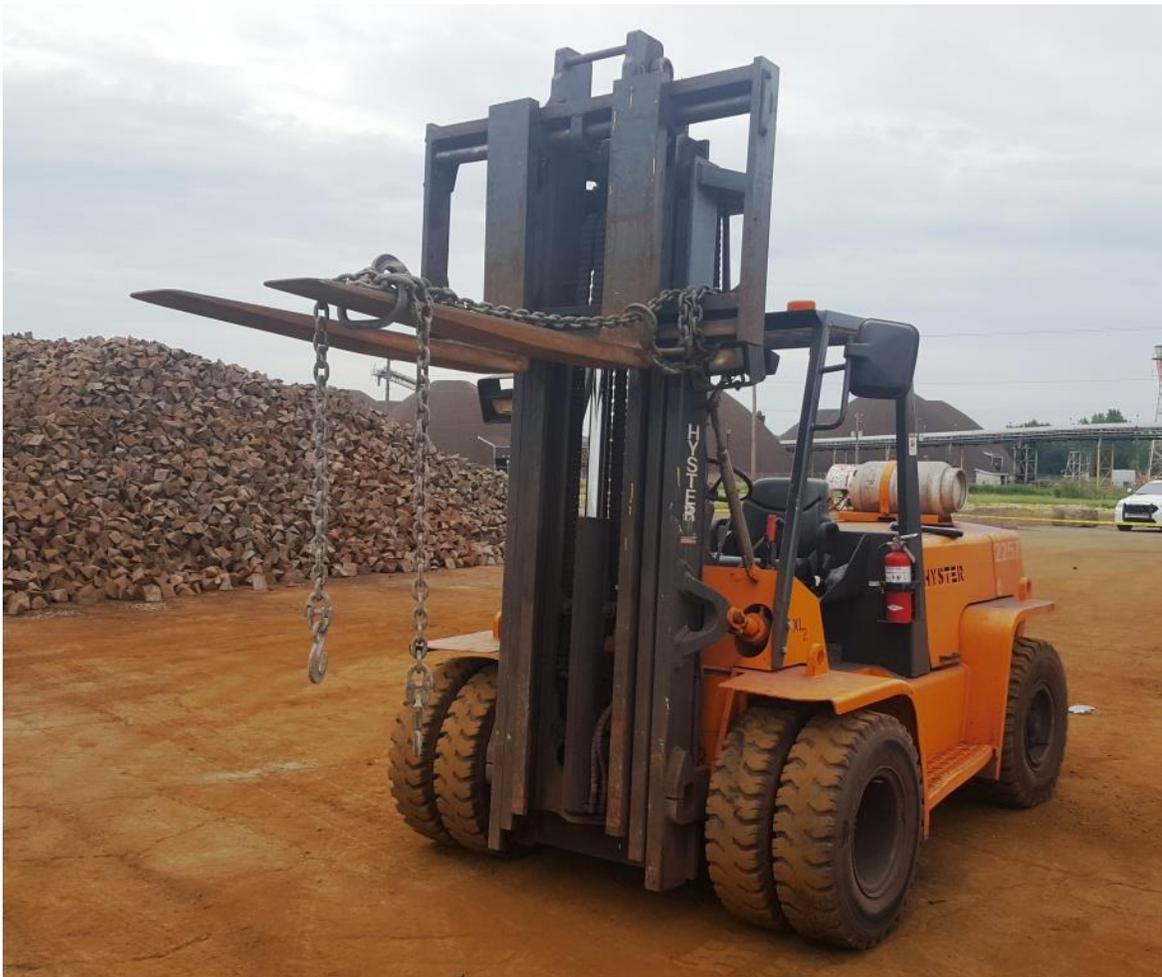
Le chariot élévateur est de marque Hyster, modèle H155 XL 2, numéro de série [...]. Il a un poids de 9 040 kg (19 930 livres). Il est alimenté au propane et comporte six roues dont quatre à l'avant.

Photo 5 : Chariot élévateur impliqué dans l'accident (source : CNESST)

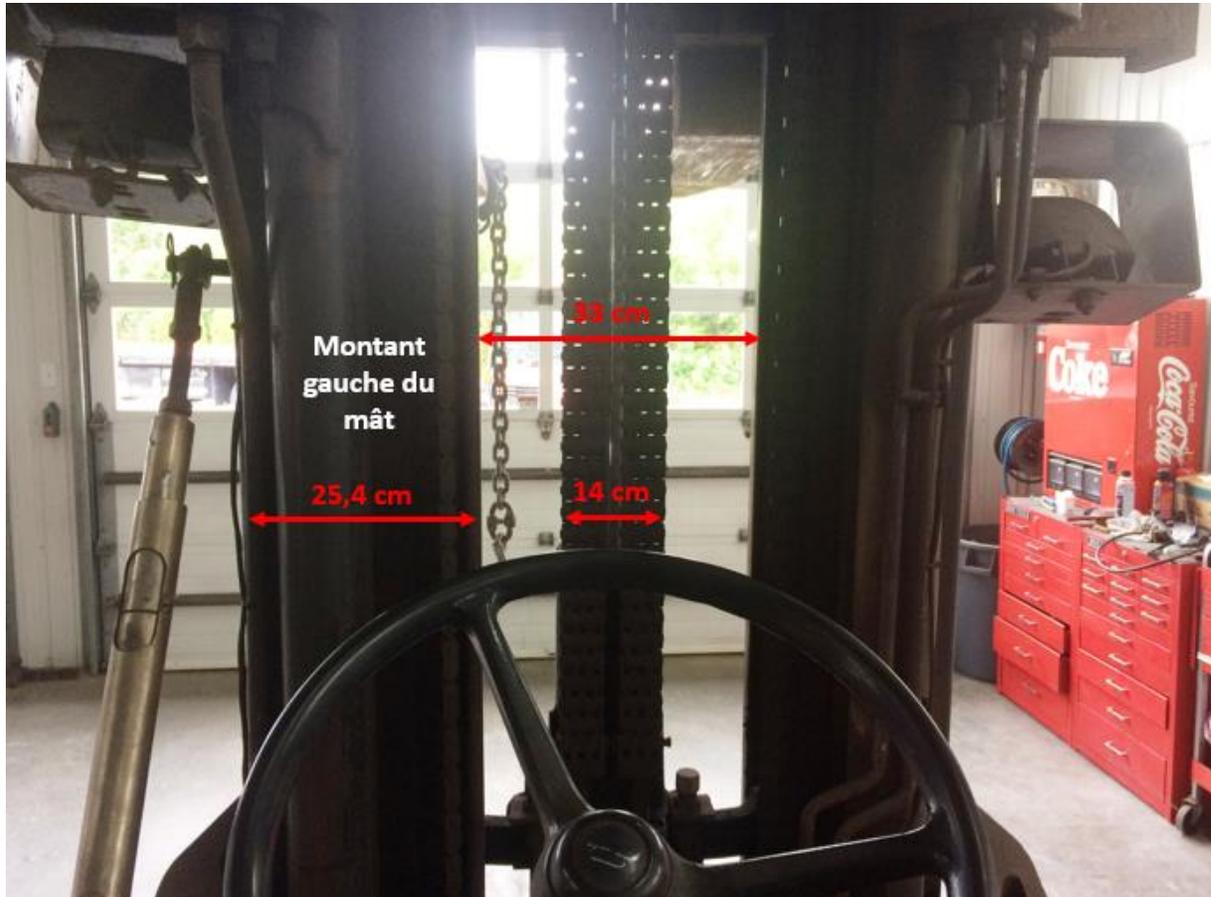
La hauteur de l'assise est de 128 cm par rapport au sol. Le siège est décentré d'environ 6 cm vers la gauche. La distance entre les montants du mât et les yeux du [B] est d'environ 120 cm.

La largeur de chacun des montants du mât est de 25,4 cm. L'espace entre ceux-ci est d'environ 33 cm. Lorsque les fourches sont levées, le cylindre et les chaînes restreignent le champ de vision du [B] d'environ 14 cm supplémentaires.

Photo 6 : Vue du poste de conduite du chariot élévateur (source : CNESST)

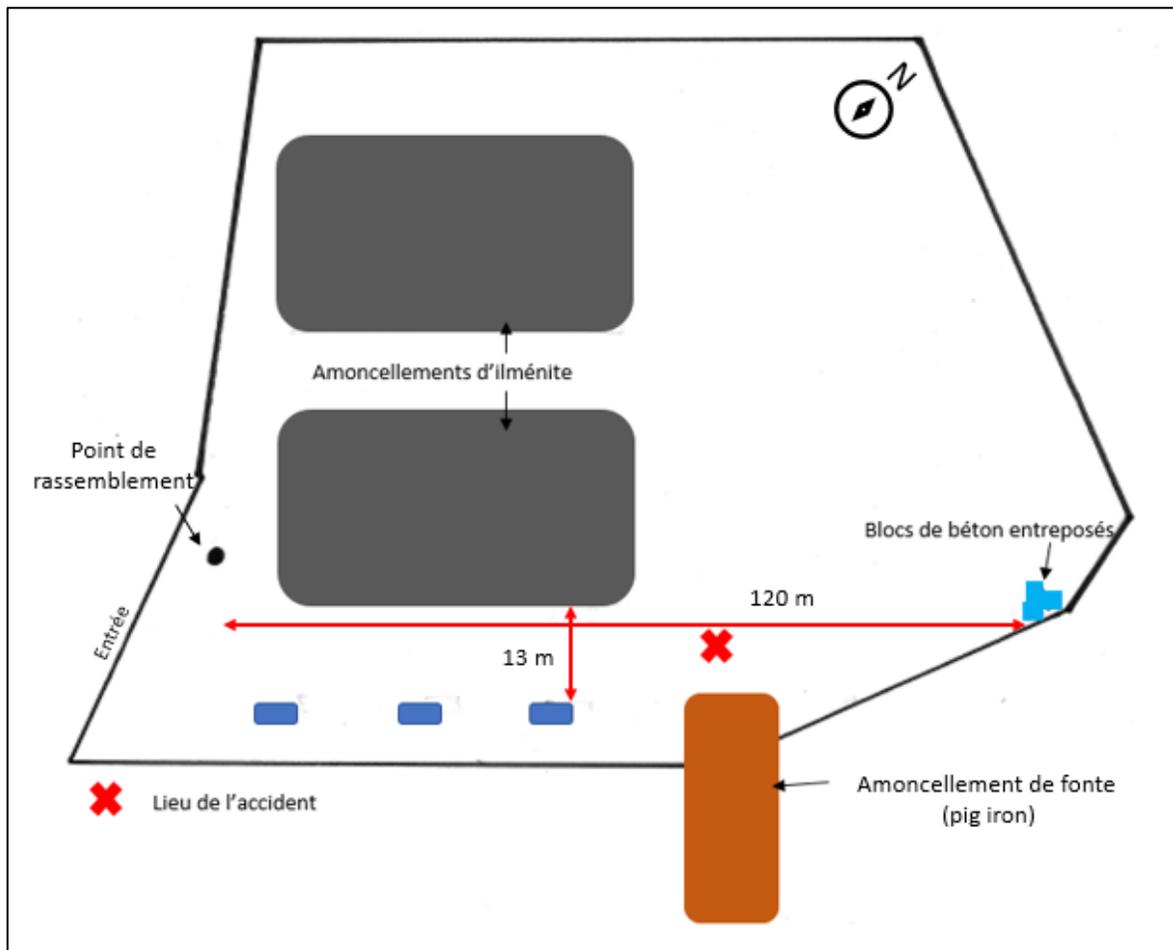
L'allée de circulation permettant de se rendre de l'entrée de l'aire d'entreposage aux blocs de béton est d'une largeur d'environ 13 m. Il n'y a pas de corridor délimité pour les piétons. Le terrain est asphalté. La surface est plane, de niveau et dégagée.

La distance à parcourir par les travailleurs depuis l'entrée jusqu'aux blocs de béton entreposés est d'environ 120 m. L'accident se produit à environ 68 m du point de rassemblement, devant l'amoncellement de fonte.

Figure 2 : Schéma – non à l'échelle – de l'aire d'entreposage avec les distances (source : CNESST)

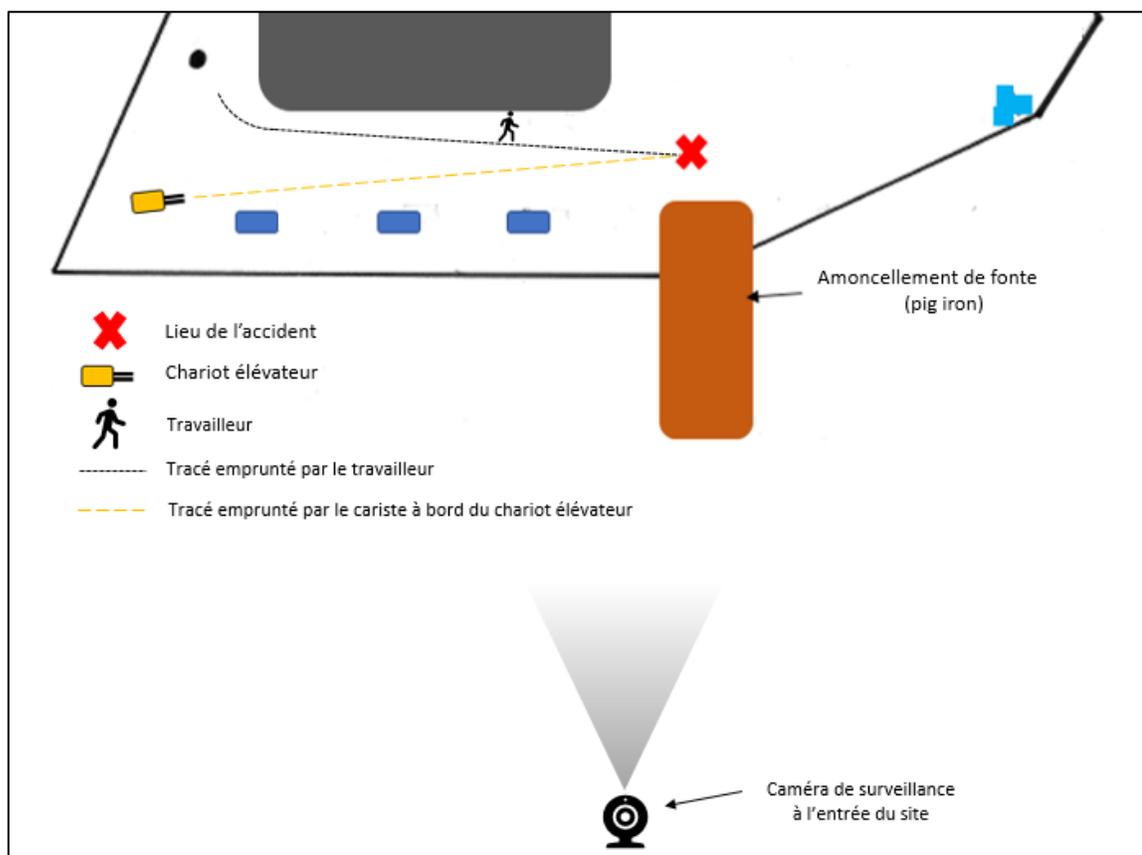
La caméra de surveillance montre le travailleur marchant d'un pas constant en direction des blocs de béton. Elle montre également le chariot élévateur le rattrapant alors qu'il arrive vis-à-vis l'amoncellement de fonte.

Figure 3 : Schéma – non à l'échelle – représentant l'environnement de travail et l'accident du 23 juin 2018 (source : CNESST)

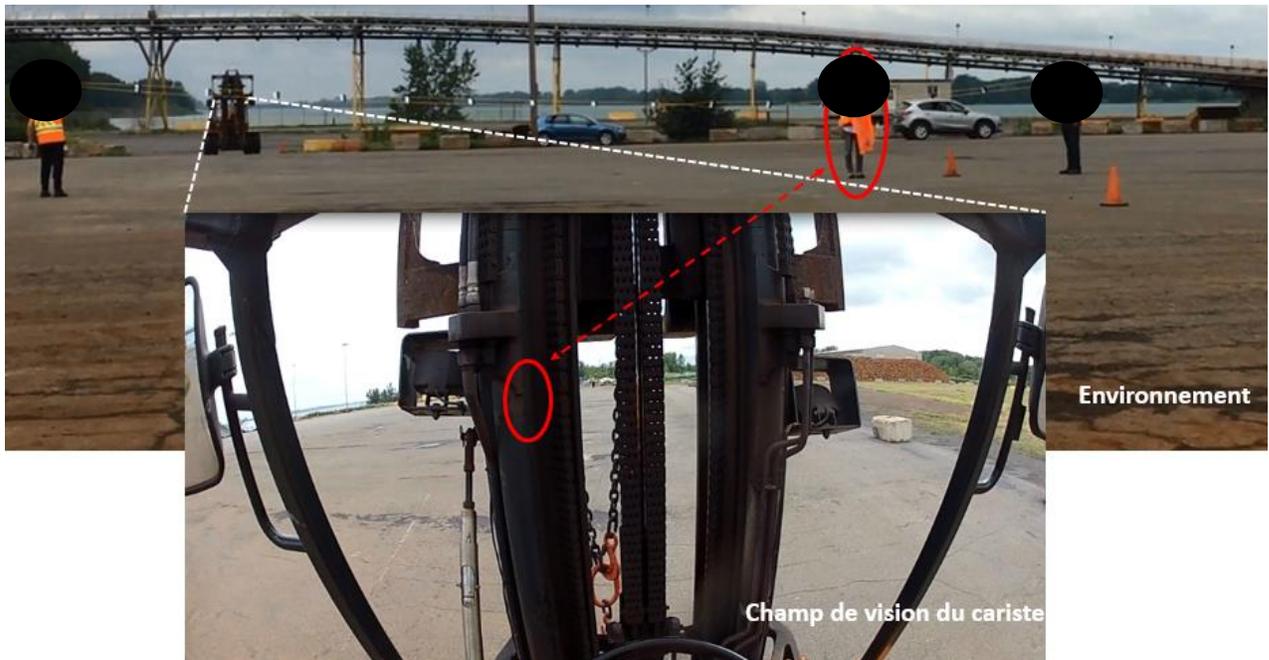
Dans la première série de photos, les trois individus placés à différents endroits devant le chariot élévateur sont complètement absents du champ de vision du [B] (photo 7).

Photo 7 : Champ de vision du [B] lorsque le chariot élévateur est à l'entrée (fourches levées / travailleur encerclé en rouge à environ 45 m) (source : CNESST)

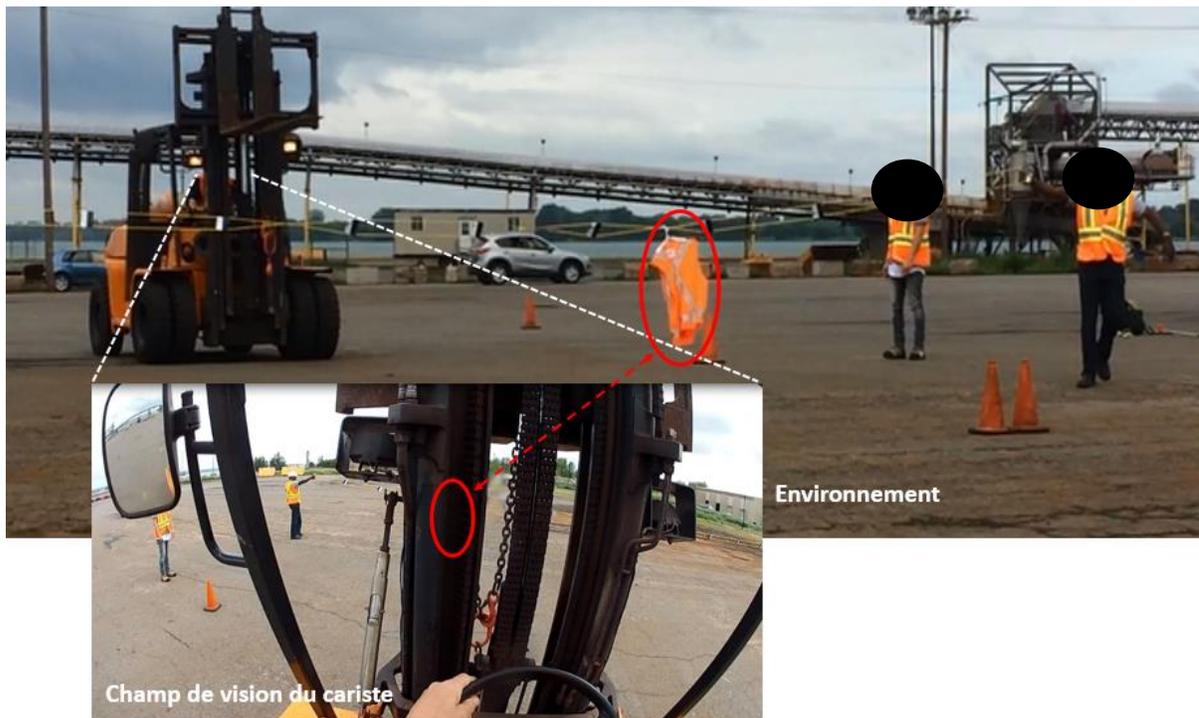
La deuxième série de photo montre que la veste réfléchissante utilisée pour représenter le travailleur à pied est toujours absente du champ de vision du [B] même à une distance d'environ 6 m du chariot élévateur (photo 8).

Photo 8 : Champ de vision du [B] lorsque le chariot élévateur a parcouru environ 58 m (fourches levées / travailleur encerclé en rouge à environ 6 m) (source : CNESST)

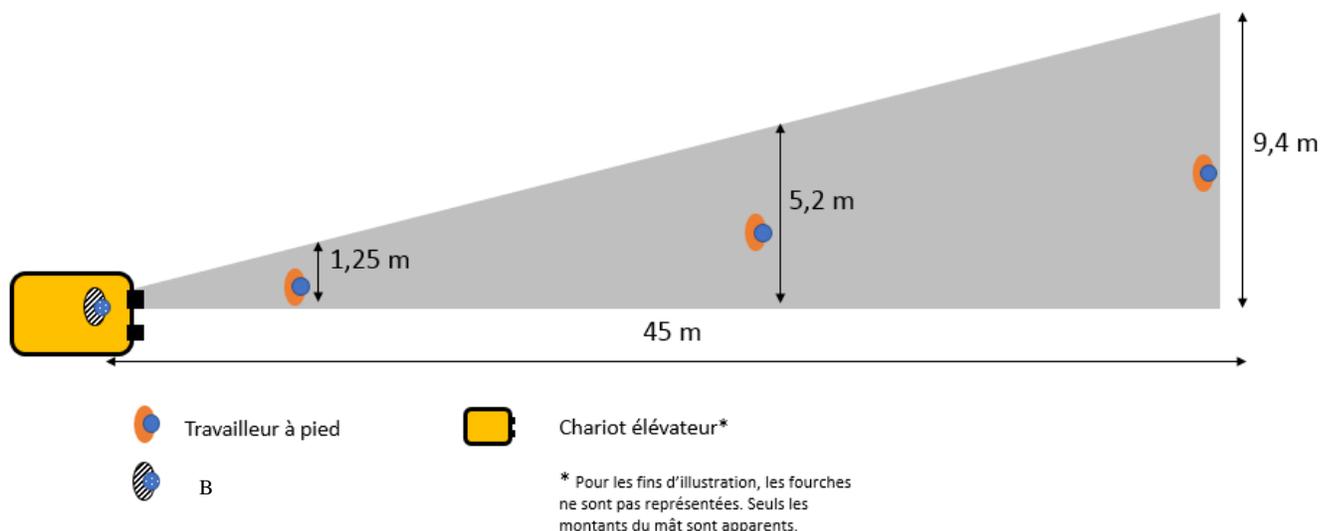
Selon les mesures prises lors de la simulation, les montants du mât du chariot élévateur génèrent chacun un angle mort de 12 degrés. En considérant ceux-ci, le champ de vision du [B] est réduit de 24 degrés. Ainsi, il est démontré qu'à 45 m du [B], la largeur de l'angle mort généré par le mât gauche du chariot est d'environ 9,4 m. À 25 m, l'angle mort est d'une largeur de 5,2 m et à 6 m, il est d'une largeur de 1,25 m (figure 4).

Figure 4 : Schéma – non à l'échelle – de l'angle mort gauche du chariot élévateur (vue en plan) (source : CNESST)

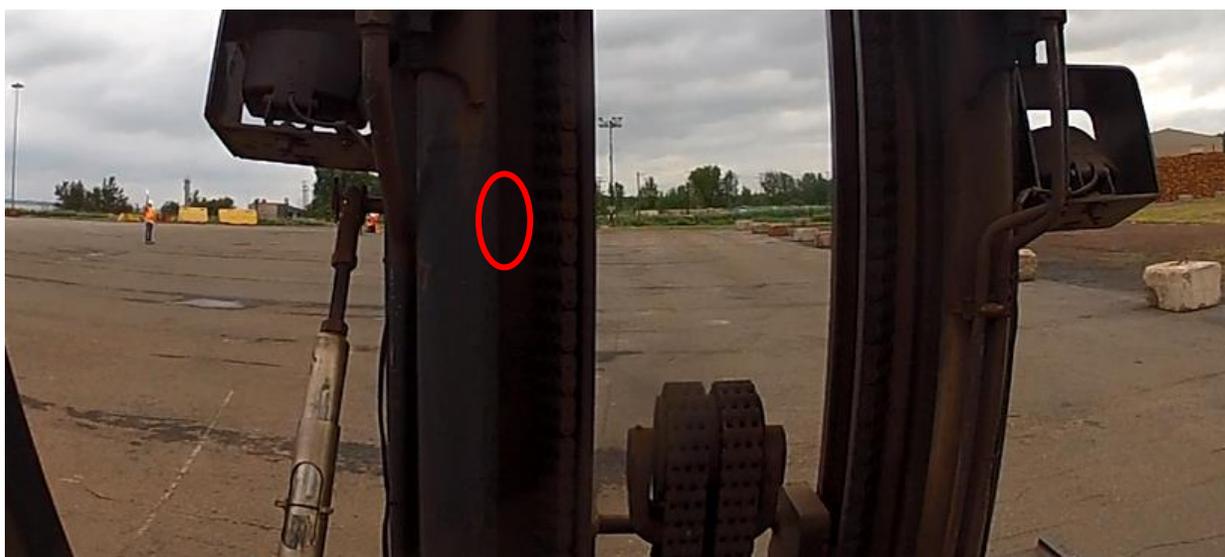
Lors de la simulation, nous avons aussi évalué l'impact de la hauteur des fourches dans l'accident du 23 juin 2018. Nous avons constaté que l'abaissement des fourches libère le champ de vision du [B] entre les montants du mât. Cependant, nous constatons que ceci n'a pas d'impact sur l'angle mort des montants du mât.

Photo 9 : Champ de vision du [B] alors que les fourches sont abaissées (source : CNESST)

Ainsi, le travailleur est dans l'angle mort du montant gauche du mât tout au long du parcours, que les fourches soient à 2,10 m ou qu'elles soient complètement abaissées.

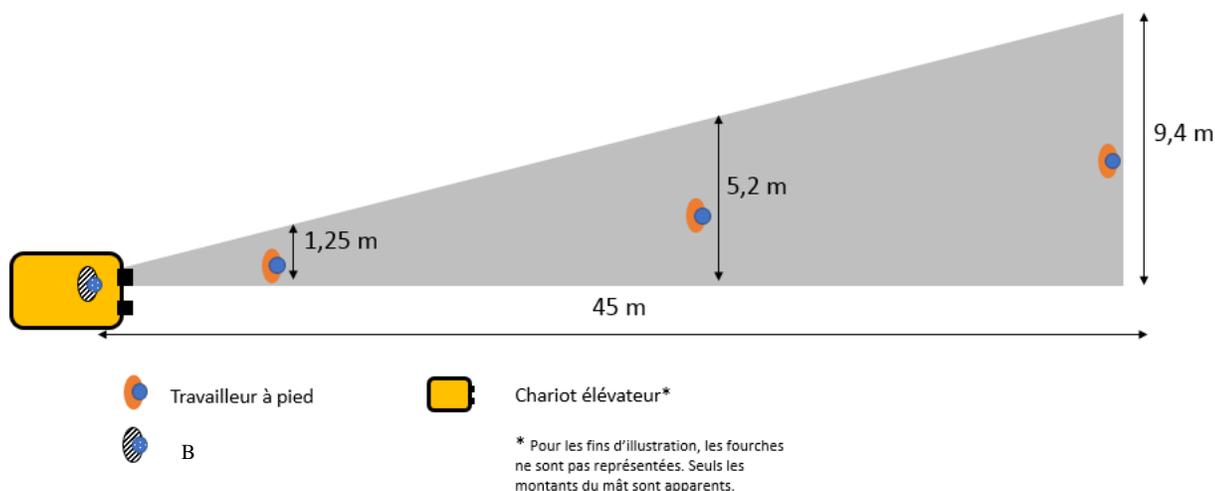
Le travailleur poursuit sa marche vers les blocs de béton alors qu'il se trouve en avant du chariot élévateur et qu'il lui fait dos. Le travailleur à pied demeure dans l'angle mort du [B] tout au long de leur déplacement. Les deux collègues ignorent la position exacte de l'un et de l'autre puisqu'ils ne se voient pas.

Le chariot élévateur, roulant en moyenne à 15 km/h, rattrape le travailleur à pied. [B], ayant la vue obstruée par la structure du chariot, force sur le travailleur et l'écrase.

Figure 5 : Schéma – non à l'échelle – de l'angle mort gauche du chariot élévateur (vue en plan) (source : CNESST)
