RAPPORT D'ENQUÊTE

**Accident mortel survenu à un travailleur
de l'entreprise GLR inc.
le 14 mars 2018
sur un chantier de construction d'Hydro-Québec
« Travaux de ligne 315 kV et 735 kV – Postes Boucherville,
Pierre-Le Gardeur, Lachenaie et Bout de l'Île »**

Version dépersonnalisée

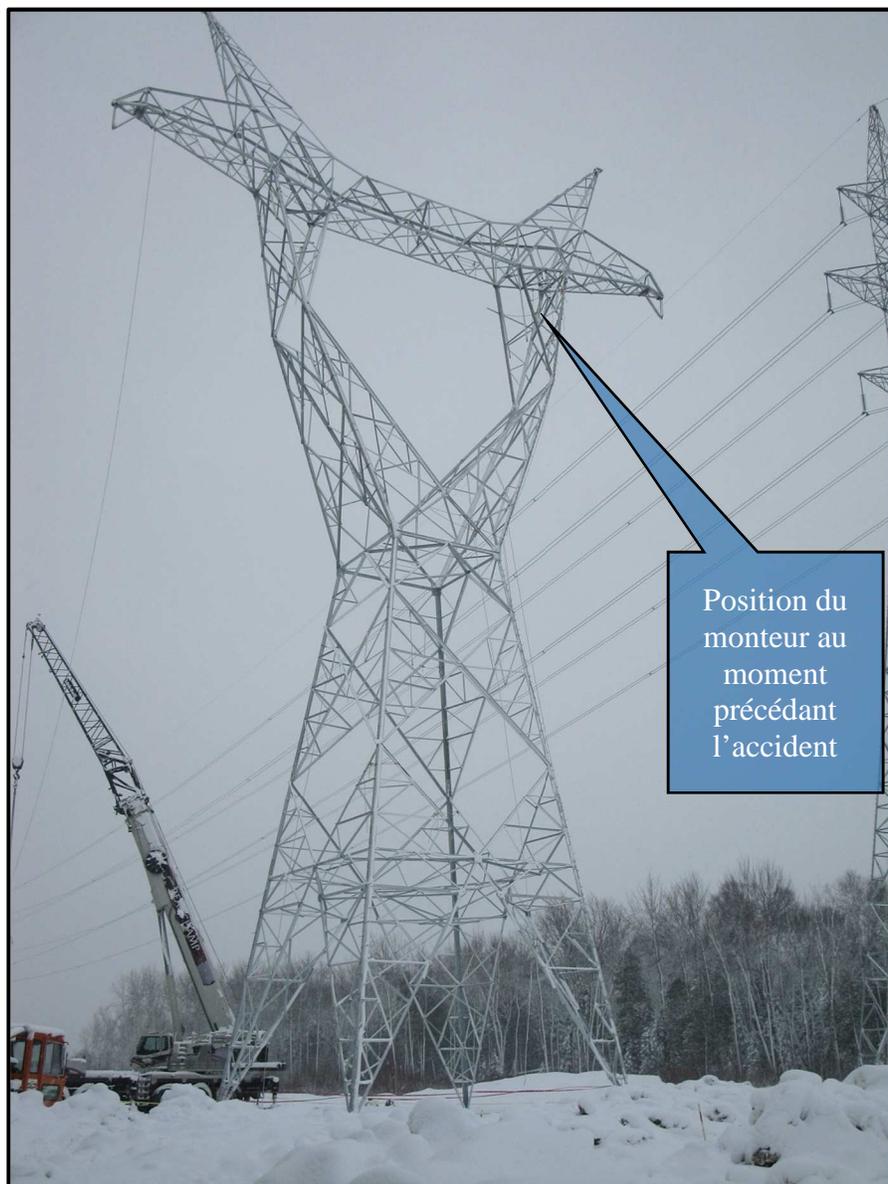
Photo 1 : Lieu de
l'accident, pylône 455
Source : CNESST

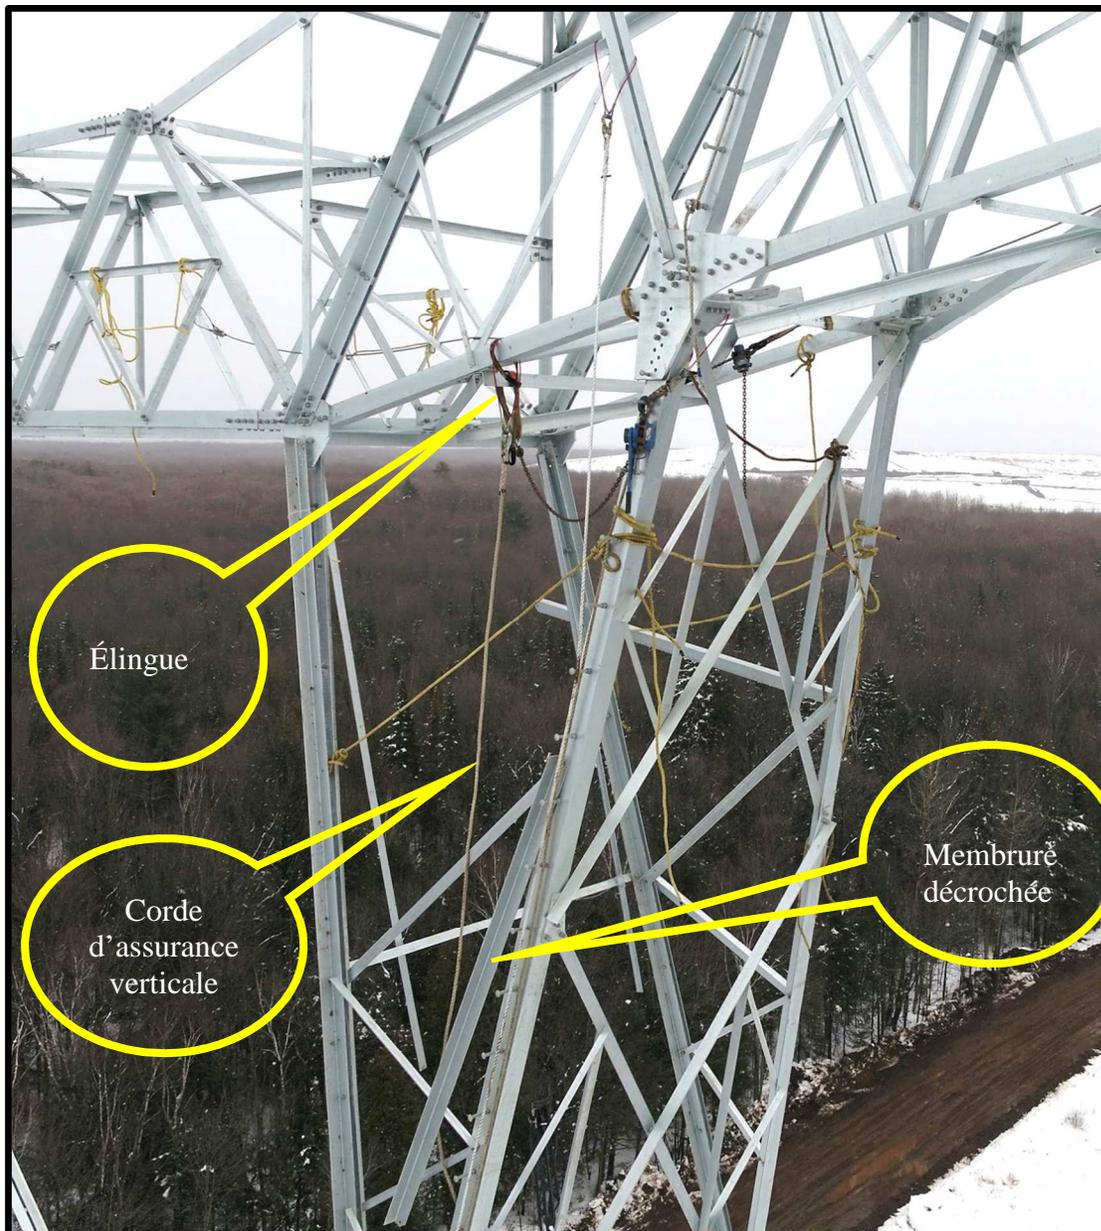
Son collègue, un peu plus haut dans la structure, installe une élingue en acier qui servira d'ancrage autour d'une membrure de la tête. M. [B] y relie la corde d'assurance qu'il transporte avec lui (photo 3). Il transfère son coulisseau sur la nouvelle corde. Il détache sa longe de positionnement et s'engage sur une membrure fixée temporairement avec un boulon à une extrémité et retenue par une broche à l'autre bout. Son collègue l'avise, à deux reprises, de ne pas se déplacer sur cette membrure. M. [B] répond qu'il ne peut pas aller plus loin que son coulisseau. La broche cède. La membrure pivote sous ses pieds (photo 3). Il perd l'équilibre et chute.

Photo 3 : Nouvelle corde d'assurance verticale reliée à son ancrage
Membrane décrochée qui a pivoté sous les pieds du monteur
Source : Hydro-Québec

- Les équipements étaient relativement en bon état et auraient pu arrêter la chute;
- L'élingue servant d'ancrage est installée près de l'intersection de deux membrures (photo 3). Le déplacement du monteur vers la gauche entraîne une inclinaison de la corde;
- Selon le fabricant Tractel : le modèle de coulisseau « *Stopfor S* » ne doit être utilisé que sur un support d'assurage suspendu verticalement ou faisant avec la verticale un angle maximum de 30°. Le « *Stopfor S* » accompagne alors l'utilisateur sans exiger d'intervention manuelle pendant son évolution vers le haut ou vers le bas et se bloque automatiquement sur la corde lorsqu'une chute se produit;

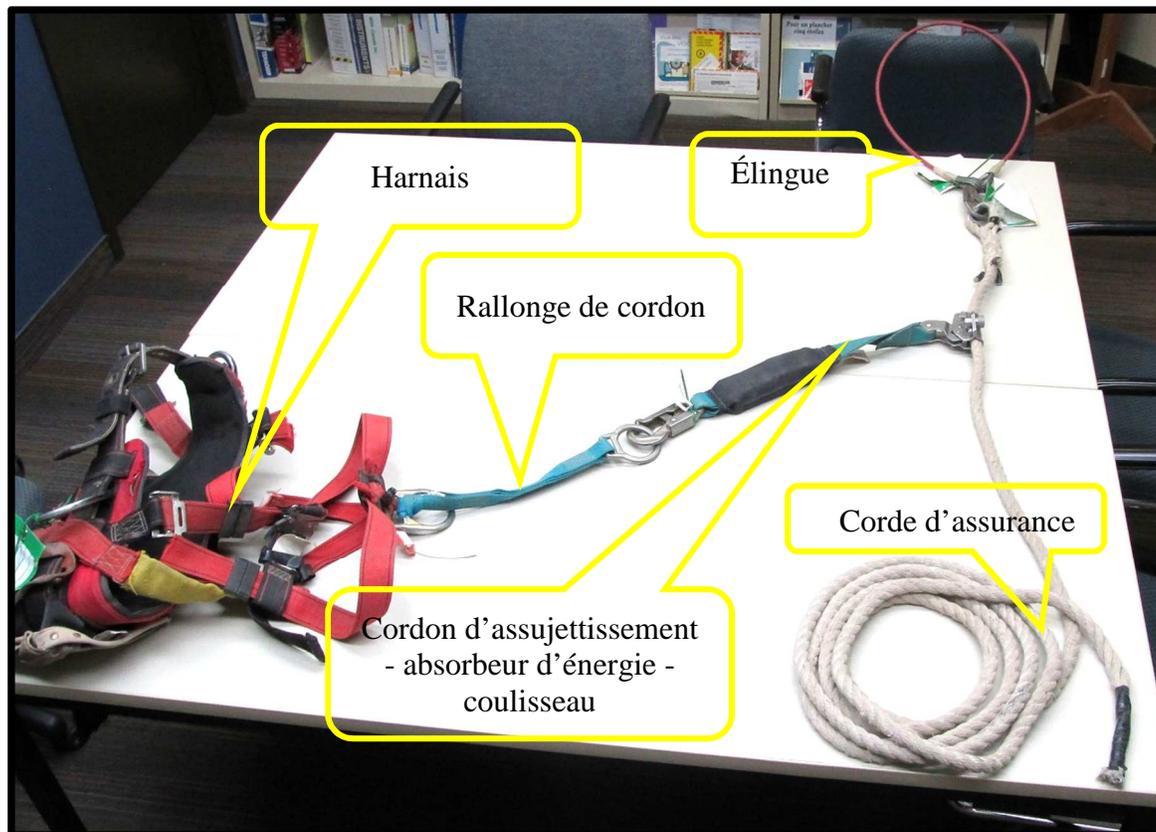
- Un harnais de classe ARP;
- Un système de liaison antichute comprenant une rallonge de cordon de 432 mm (17 po) reliée à l'anneau en « D » du harnais et un cordon d'assujettissement de 610 mm (24 po) intégrant un absorbeur d'énergie et un coulisseau. L'ensemble de la rallonge et du cordon mesure 1042 mm (41 po);
- Une corde d'assurance verticale de 5,74 mètres (18 pi 10 po) reliant le coulisseau à un ancrage. L'extrémité inférieure n'est pas ancrée et n'est pas lestée. Elle n'est pas terminée avec une épissure renversée ou un nœud en huit de manière à empêcher le coulisseau de se séparer de la corde. La corde utilisée ne comporte aucun marquage;
- Une élingue en acier recouverte d'une gaine servant d'ancrage est installée en panier autour d'une membrure de la structure.

Photo 4 : Système d'arrêt de chute utilisé (reconstitution)
Source : CNESST

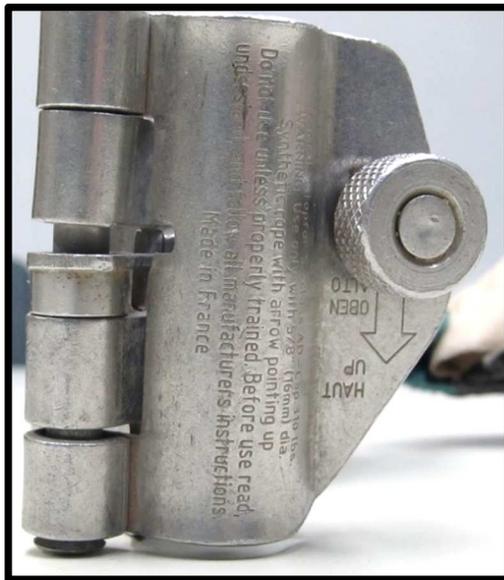
- L'usure de la charnière empêche la bague à gravité de remplir totalement sa fonction lorsque le coulisseau est à l'envers. Une légère inclinaison du coulisseau ou une secousse sur celui-ci suffisent également pour neutraliser cette fonction;

Photo 7 : Coulisseau à l'envers, la bague à gravité est en bas de la fente
Source : CNESST

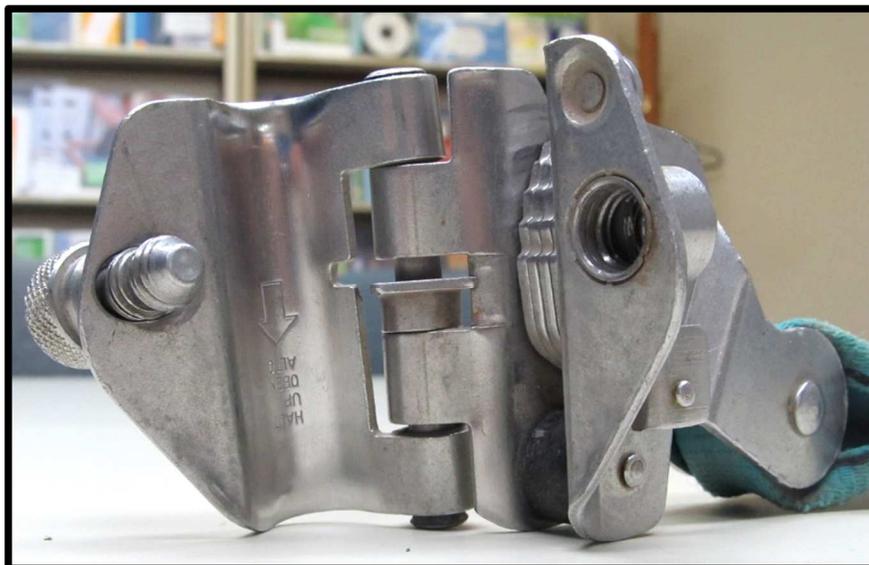
- Lorsque le coulisseau est monté à l'envers sur la corde, la came demeure en position ouverte et ne peut remplir sa fonction d'arrêt de chute (photo 8);

Photo 8 : Coulisseau à l'envers, la bague à gravité est en bas de la fente.
La came est en position ouverte.
Source : CNESST

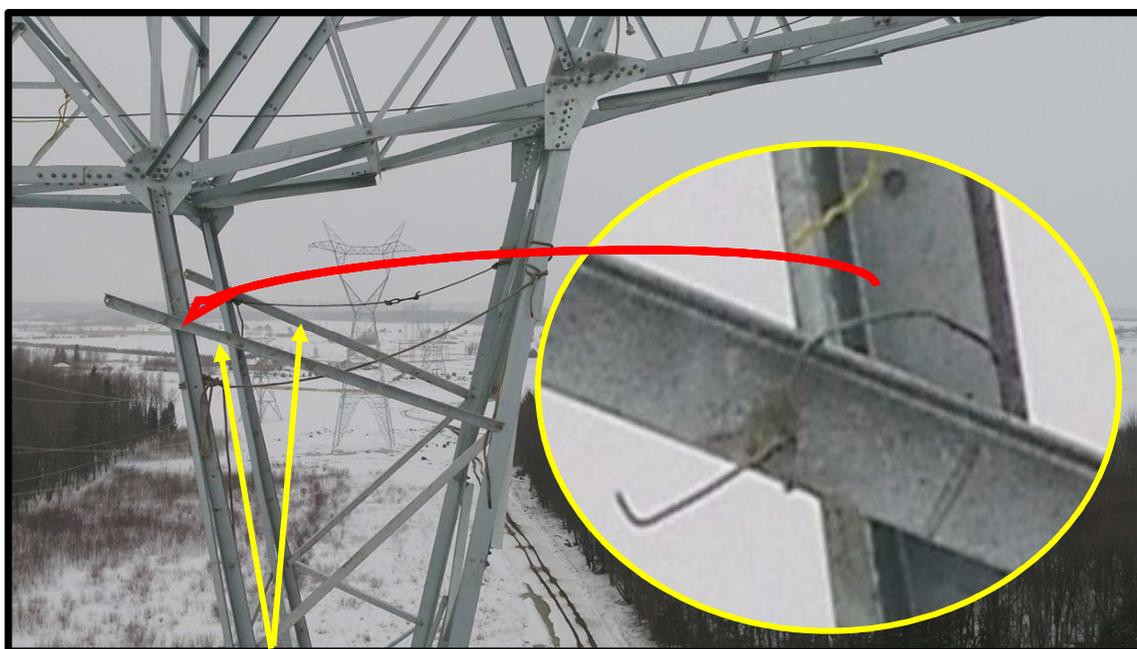
- Quatre membrures devant joindre la structure en « K » à la tête du pylône sont retenues temporairement à un bout par une broche et fixées par un boulon à l'autre extrémité. Ces membrures mesurent chacune 3 044 mm (120 po) de longueur;
- La photo 9 montre les deux membrures du côté *est* et l'attache en broche retenant une membrure avant son raccordement;
- La photo 3 montre la membrure sur le côté *ouest* qui est décrochée et a pivoté sous les pieds du monteur en raison de l'attache en broche qui a cédé;
- La photo 10 montre l'autre membrure du côté *ouest*. On peut aussi voir cette membrure sur la photo 3;
- Ces membrures ne sont pas prévues pour les déplacements latéraux des travailleurs.

Photo 9 : Les deux membrures de raccordement sur le côté *est* et une attache en broche.
Source : Hydro-Québec

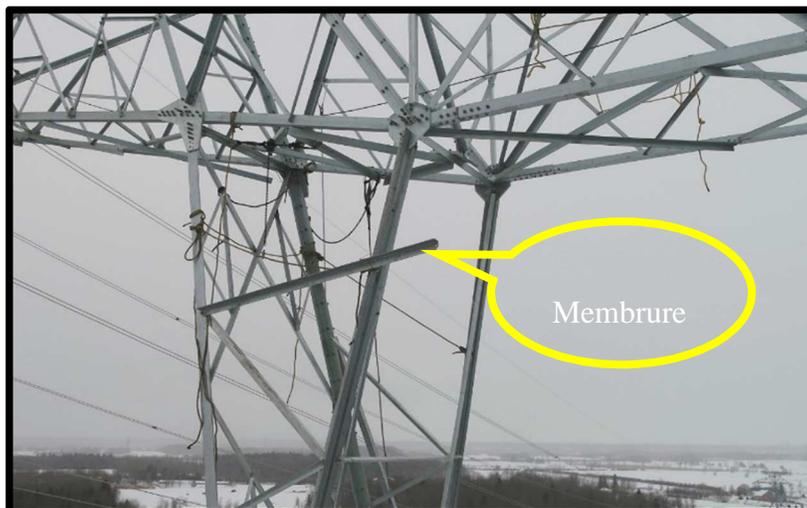
Photo 10 : Une membrure de raccordement sur le côté *ouest*.
Source : Hydro-Québec

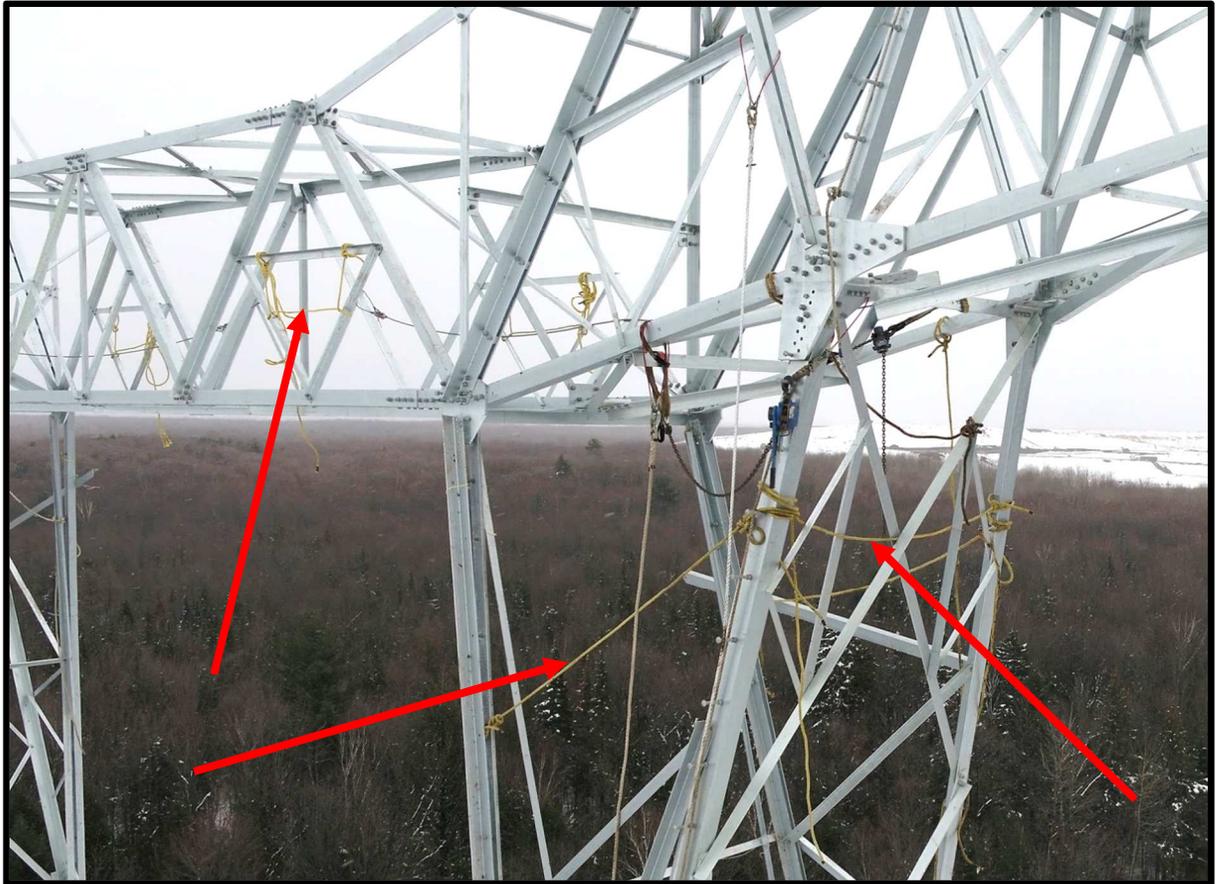
- Le rapport d'expertise souligne le caractère d'instabilité des ponts de corde et de ce fait ils ne correspondent pas à un système de positionnement conforme aux normes et à la réglementation.

Photo 11 : Ponts de corde
Source : Hydro-Québec

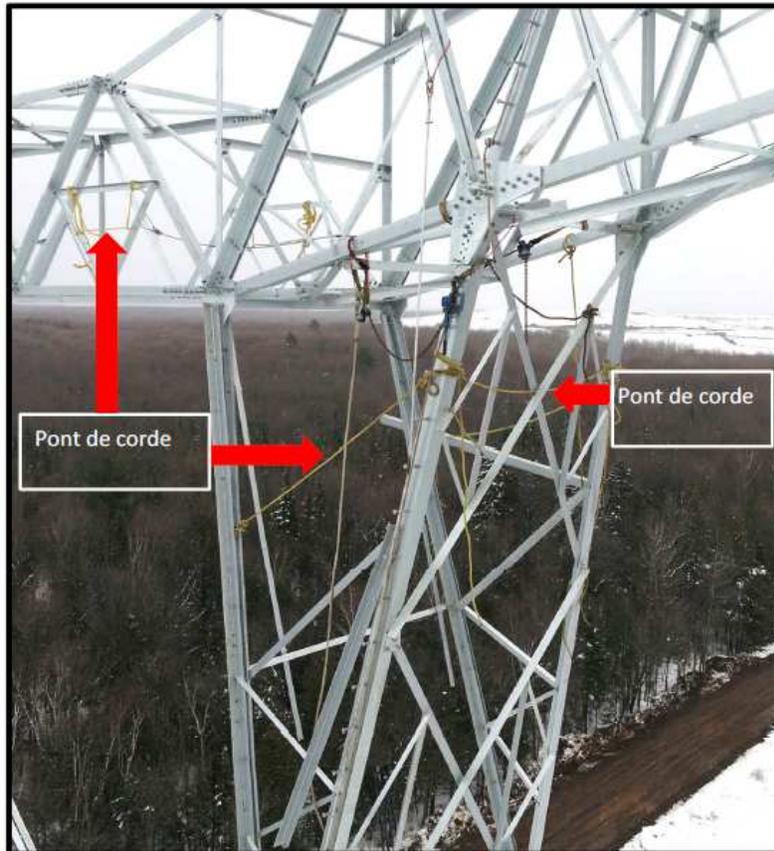
Figure 4
Pont de corde

Ces ponts de corde sont installés lors de l'assemblage des membrures au sol. Ils consistent à installer une corde de type câble de vie de 16 mm (5/8 po) de diamètre entre deux membrures à l'aide d'un nœud de cordage de type demi-clef barré par un nœud standard autour de chaque membrure (voir figure 4). Le monteur circule debout sur ces ponts de corde qui servent de positionnement.

À deux reprises, des inspecteurs de la CNESST sont intervenus au sujet des ponts de corde pour signifier que cette façon de faire est inacceptable et non conforme à notre réglementation en émettant des dérogations en 2006 et en 2010 dans deux régions différentes. Ces deux dérogations ont été émises respectivement à GLR et GLR-Thiro sur des chantiers de construction de lignes de 315 kV. Ces deux dérogations ont été annulées dans les deux cas pour des raisons liées à des contraintes de conception. Pourtant en 2006, Hydro-Québec était ouvert à l'idée d'ajouter des membrures permanentes notamment sur les pylônes de type «EOA» mais pas en cour de contrat.

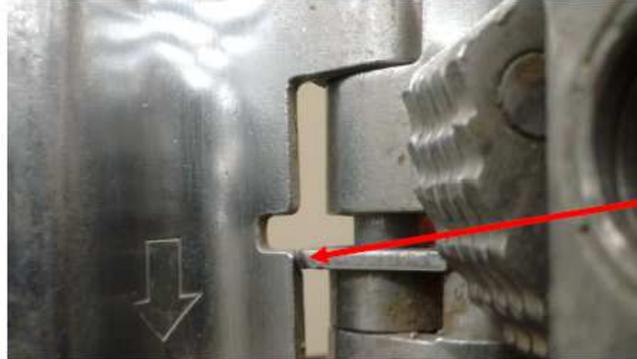
Photo no 8
Source : CNESST

- Il y a un signe d'usure plus prononcée sur la fente présente dans la charnière à l'endroit où il y a contact entre la bague à gravité lorsque le coulisseau est utilisé dans le mauvais sens. Cette bague remplit sa fonction seulement si le coulisseau est en position verticale lors de l'installation de la corde. Les pièces constituant la charnière démontrent des signes d'usure dus aux multiples actions d'ouverture et de fermeture du coulisseau sur une corde ce qui se traduit par un léger relâchement entre les pièces lors de l'installation du coulisseau sur une corde.

Signe d'usure sur la
partie inférieure de la
fente
