EN004199

RAPPORT D'ENQUÊTE

**Accident mortel survenu à un travailleur le 28 mai 2018
de l'entreprise Construction et Pavage Portneuf inc.,
sur un chantier situé sur la rue Rubens à Québec,
arrondissement de la Haute-Saint-Charles**

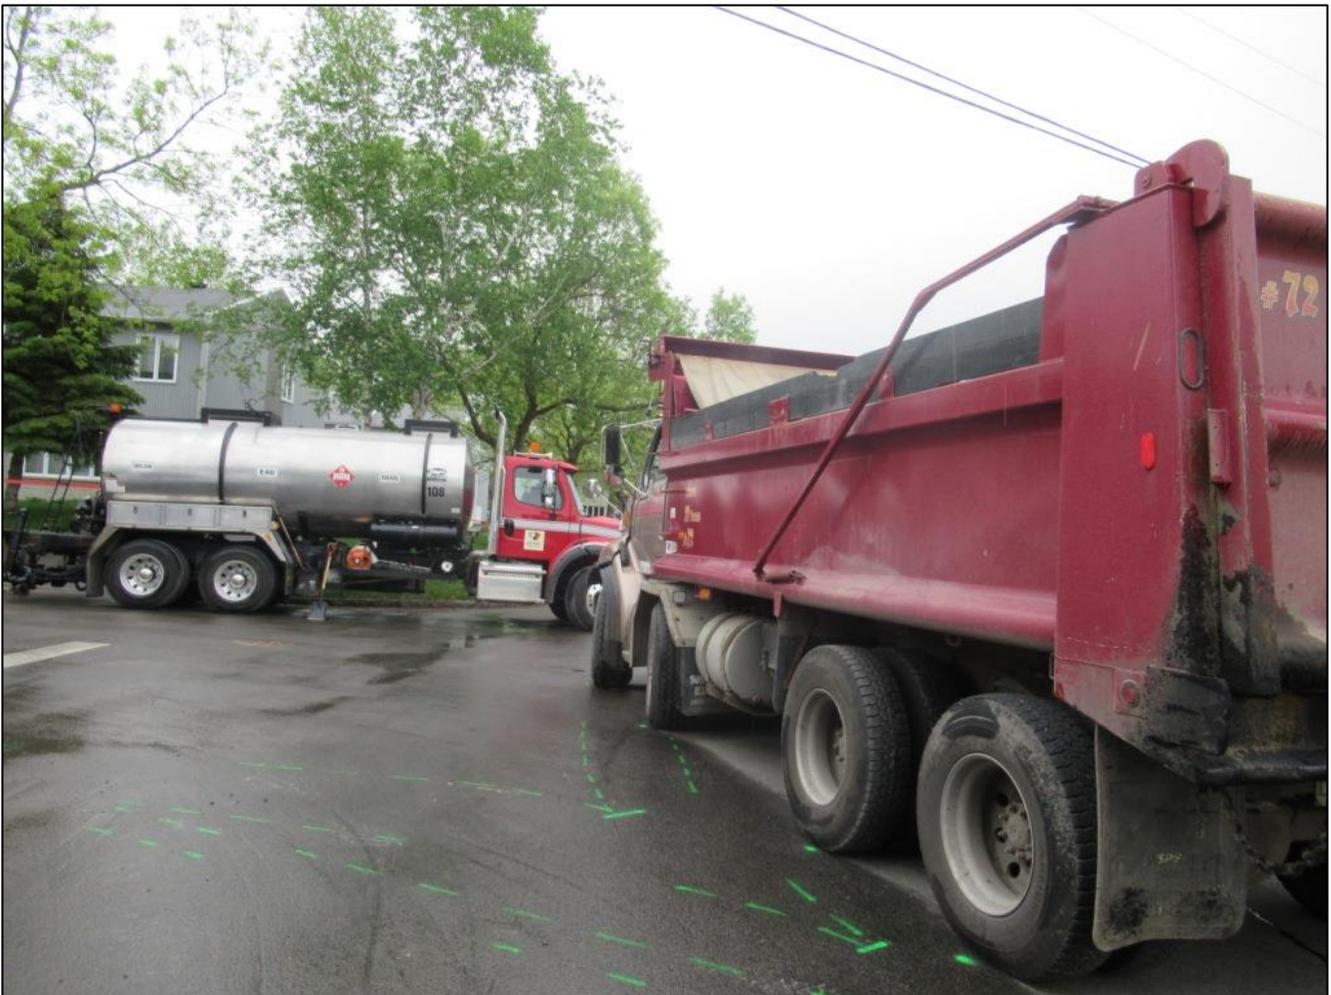
Figure 1 : Photo du lieu de l'accident

Le 28 mai 2018, alors qu'un opérateur de camion épandeur à liant (ci-après nommé opérateur) balaie un joint d'asphalte avant l'application d'un liant, [J] effectue une manœuvre de recul sur le chantier et heurte le travailleur.

Le travailleur décède.

Le rapport d'intervention RAP1224036, du 28 mai 2018, ordonne la suspension des travaux sur le chantier et exige de l'entrepreneur maître d'œuvre un plan de circulation et l'identification des zones de recul.

La reprise des travaux de pavage est autorisée le 29 mai 2018 après que l'employeur ait fourni un plan de circulation comportant des directives quant aux manœuvres de recul. Cette décision est consignée dans le rapport d'intervention RAP1224495 du 1^{er} juin 2018.

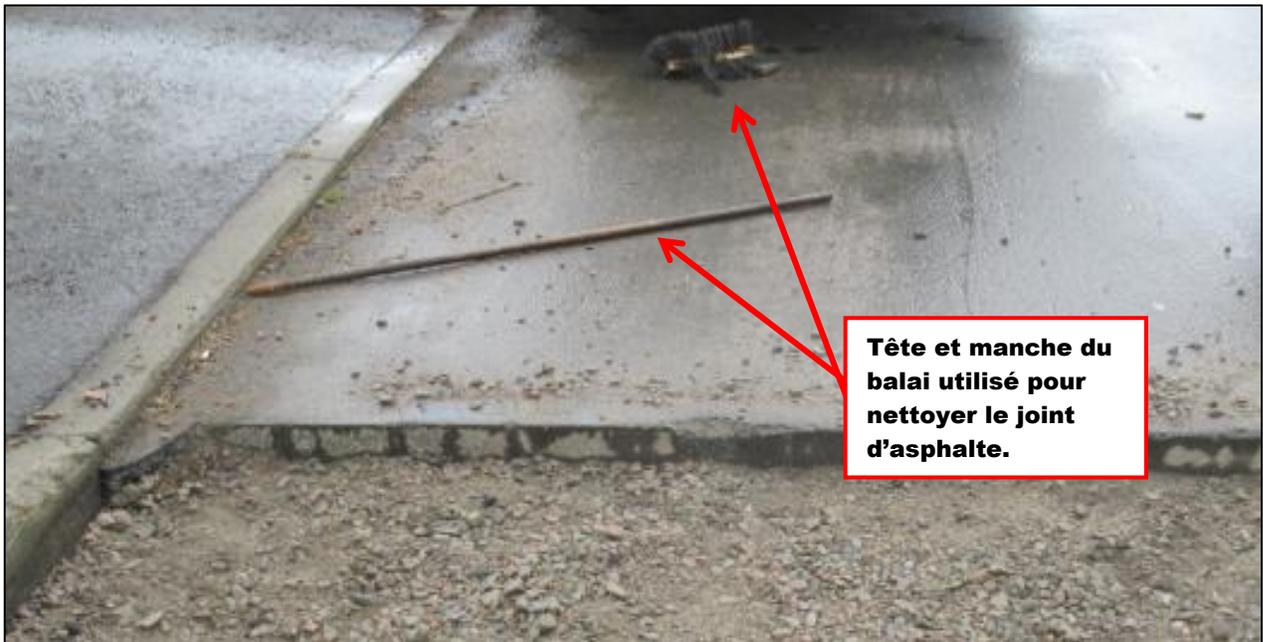
Figure 4 : Photo du joint d'asphalte de la rue Rubens

Lors des travaux préparatifs sur le chantier, l'ancien pavé est enlevé et du remplissage de cailloux est mis en bordure de la découpe afin de créer une pente pour faciliter la circulation des véhicules. Pour finaliser le nettoyage du joint de la rue, le travailleur est à pied et il utilise un balai pour enlever les cailloux sur la surface de la rue Rubens (voir la Figure 4). C'est une tâche exécutée régulièrement par le travailleur.

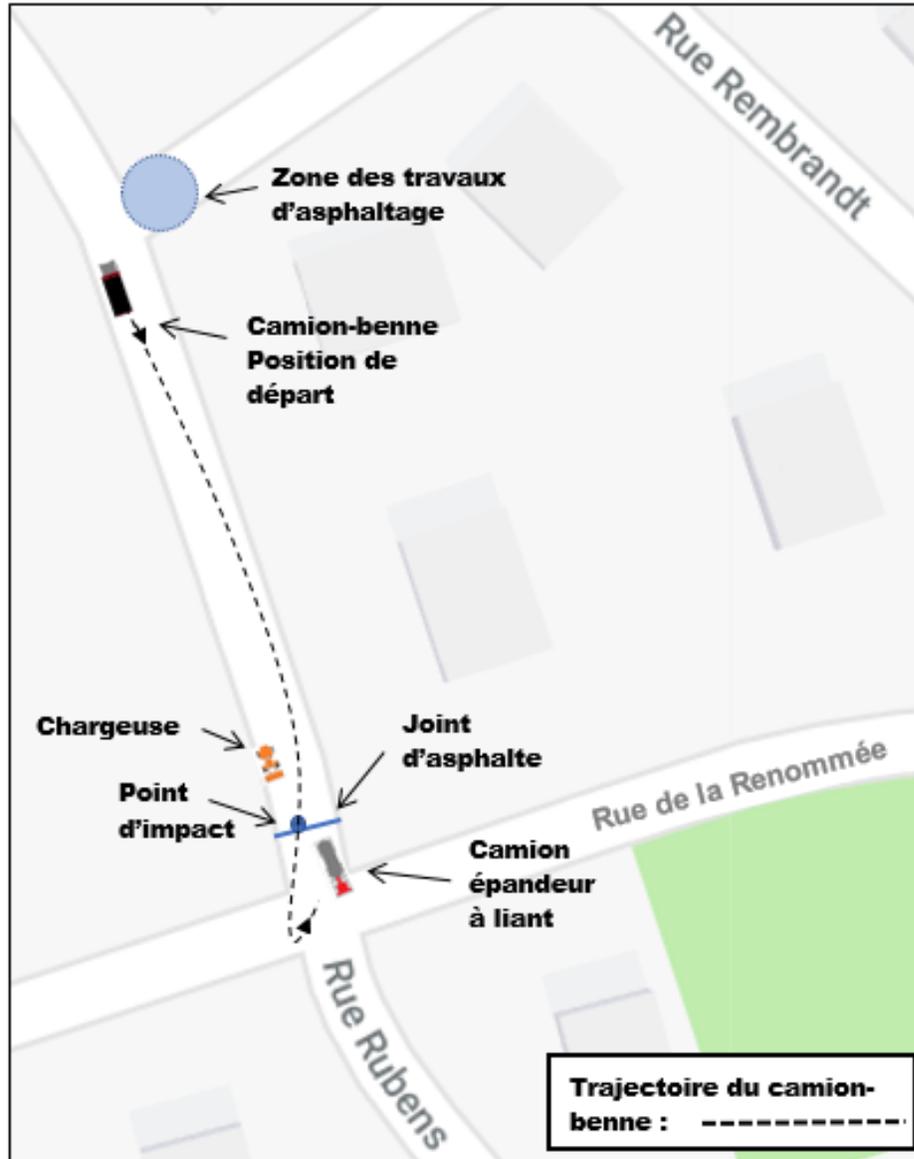
Figure 6 : Schéma de la trajectoire de la manœuvre de recul du camion-benne
Source : Google Maps, modifiée par CNESST

Vers 10 h 30, ayant terminé le pavage de la rue Rembrandt, [L] demande par radio à deux ou trois reprises au [J] de se déplacer afin qu'il puisse avancer la paveuse dans la rue Rubens. N'ayant pas de réponse, [L] lui fait signe avec ses mains de reculer. [J] regarde dans ses rétroviseurs et voyant un trajet libre, il se met à reculer sur une distance d'environ soixante mètres en direction du coin des rues Rubens et de la Renommée afin de repositionner son camion (voir la Figure 6).

Alors que le camion-benne recule sur la rue Rubens, le travailleur est à pied et il nettoie le joint d'asphalte avec un balai. Il est dans la trajectoire du camion. Arrivé à l'intersection des rues, [J] voit le travailleur au sol. [J] sort de son camion-benne et fait signe aux travailleurs des équipes de pavage. [K] appelle les services d'urgence. Le décès du travailleur est constaté sur place.

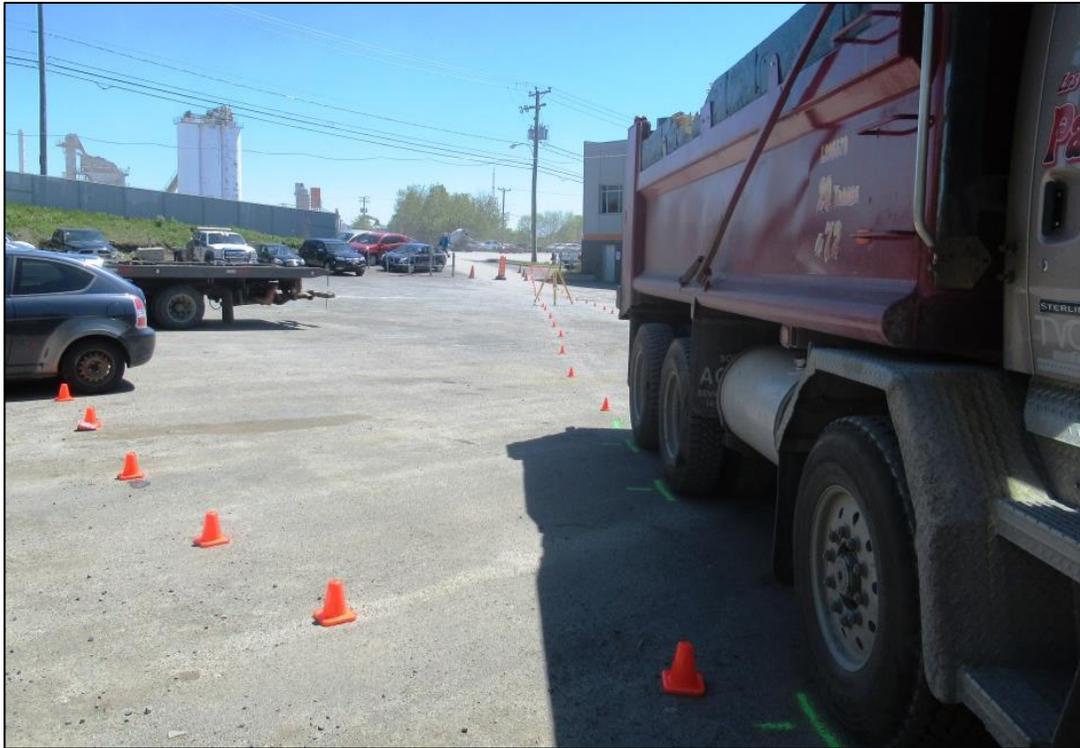
Figure 7 : Photo des angles morts du camion-benne lors de la reconstitution

Lors de la reconstitution, l'angle mort constaté à l'arrière du camion-benne est triangulaire et mesure cinquante-neuf mètres (voir la Figure 7). Il y a également des angles morts sur les côtés du camion-benne. Autour de tout véhicule, certaines parties ne sont pas couvertes par les rétroviseurs ou les fenêtres et ne peuvent être vues du conducteur, ce sont les angles morts. Généralement, plus un véhicule est haut et long, plus les angles morts sont grands (voir la Figure 8).

Il a été calculé que l'angle mort à l'arrière du camion-benne est triangulaire et est d'une longueur de 59 mètres. De plus, il y a des angles morts sur les côtés du véhicule. Lors de la trajectoire de la manœuvre de recul empruntée par [J], il contourne une chargeuse stationnée dans la rue devant l'emplacement de l'opérateur pour ensuite bifurquer dans l'aire de travail de celui-ci.

Les angles morts du camion-benne combinés à la chargeuse stationnée devant l'emplacement de l'opérateur ont contribué à faire en sorte que l'opérateur ne soit pas visible pour [J] pendant sa manœuvre de recul. Le travailleur s'est donc retrouvé dans la trajectoire du camion-benne et il est heurté.

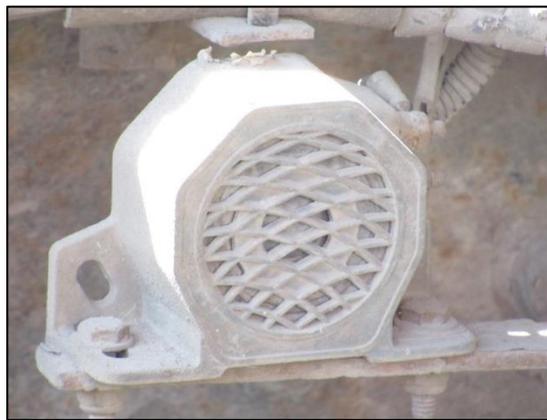
Figure 9 : Photo de l'alarme de recul

L'alarme de recul installée sur le camion-benne est localisée en dessous de la benne à environ un mètre de l'arrière du véhicule et elle pointe vers le côté conducteur. L'orientation du dispositif d'alarme n'est pas conforme au CSTC qui prescrit à l'article 3.10.12 alinéa 3.b) qu'il doit : *être visible de l'arrière du véhicule et pointer vers l'arrière.*

L'alarme de recul a fait l'objet d'une évaluation à l'entreprise Larouche Remorquage inc. L'évaluation confirme que le raccordement électrique et le branchement du dispositif font en sorte que l'alarme se met automatiquement en fonction lorsque le levier de vitesse de la transmission est en position de recul comme prescrit par le CSTC à l'article 3.10.12 alinéa 2.

L'alarme est de la marque GROTE, modèle 73040, produisant une pression acoustique de 97 décibels (voir la Figure 9). Il s'agit d'une alarme de type tonale, soit une alarme produite par un son pur d'une seule longueur d'onde.
