**EN004200****RAPPORT D'ENQUÊTE****VERSION DÉPERSONNALISÉE**

**Accident grave survenu à un travailleur  
de l'entreprise 9275-9596 Québec inc., le 31 mai 2018,  
au [...] avenue Iberville à Sept-Îles**

**Direction régionale de la Côte-Nord**

**Date du rapport : 19 novembre 2018**

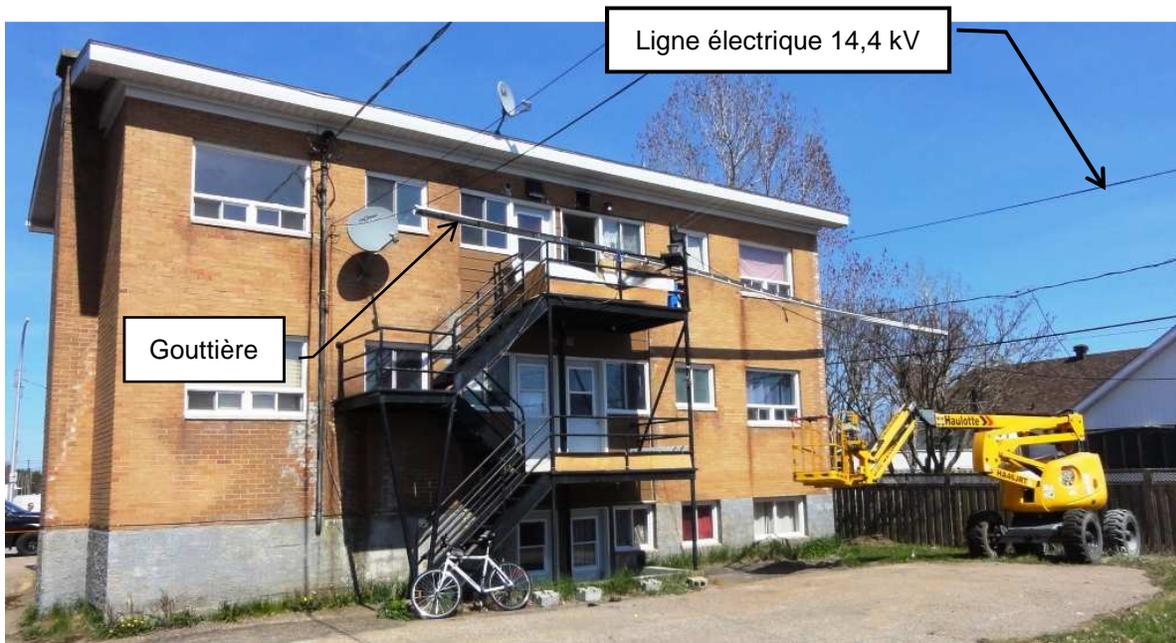
Lors de l'installation d'une gouttière à l'arrière d'un immeuble d'habitation, celle-ci court-circuite la ligne électrique 14,4 kV qui longe le côté du bâtiment. Le travailleur qui se situe sur le balcon du 2<sup>e</sup> étage et qui manipule la gouttière avec l'employeur à proximité, reçoit une décharge électrique et ses vêtements s'enflamment.

Photo 1 – Lieu de l'accident

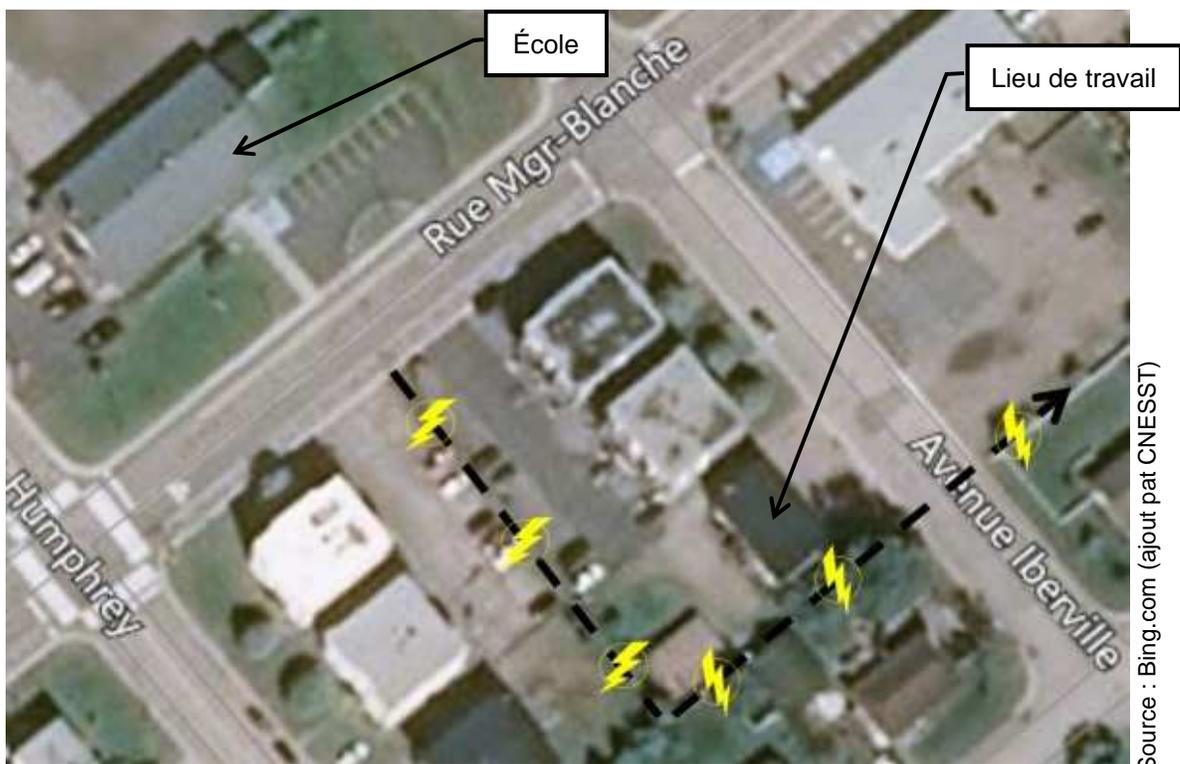
Une ligne électrique d'une tension 14,4 kV longe le côté de l'édifice. Elle est située à une hauteur de 8,2 m et à une distance horizontale de l'immeuble de 4,6 m.

Figure 1 - Localisation de la ligne électrique 14,4 kV

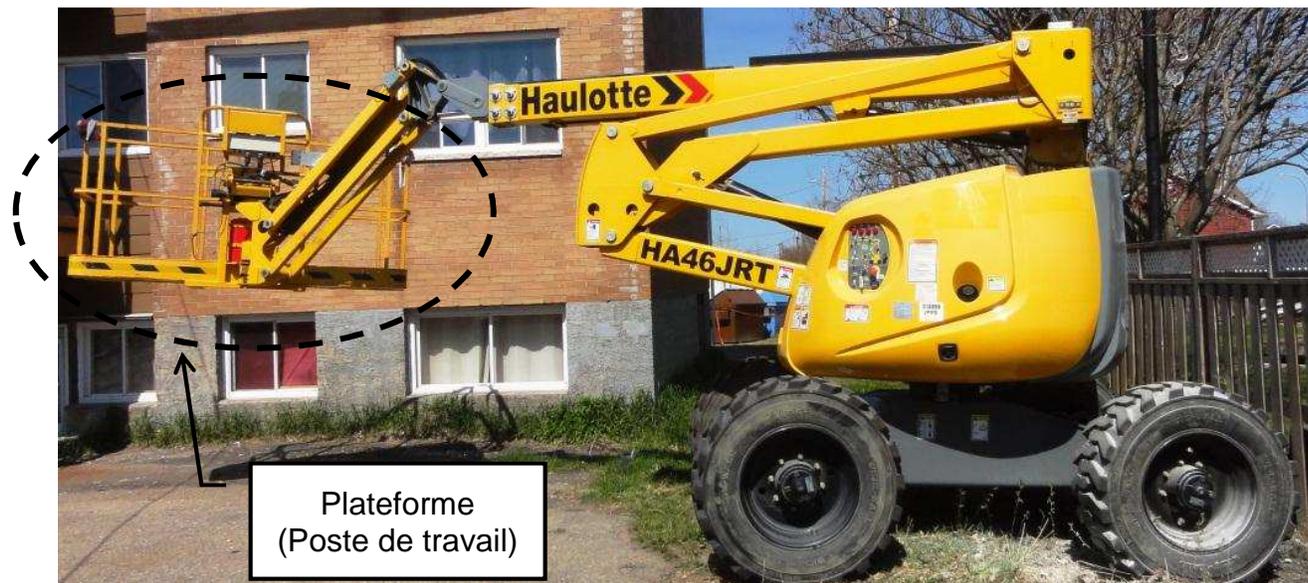
Pour l'installation du système de gouttière, une plateforme élévatrice à mât articulé de marque Haulotte, modèle HA46JRT (Photo 2) est utilisée. Cette dernière sert à monter et

Photo 2 - Plateforme élévatrice Haulotte HA46JRT

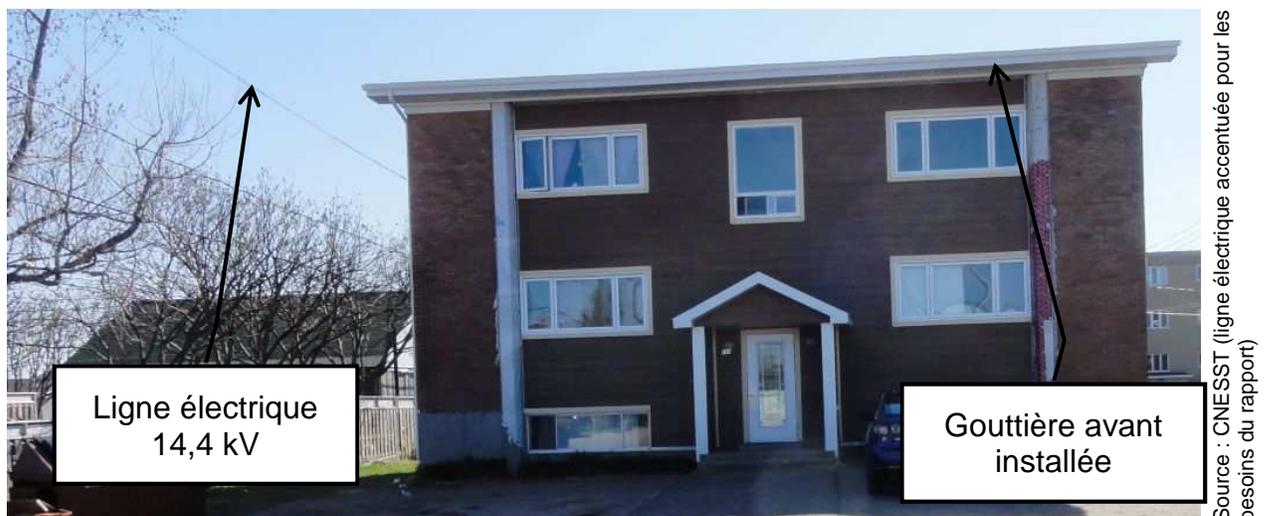
Photo 3 - Avant du bâtiment

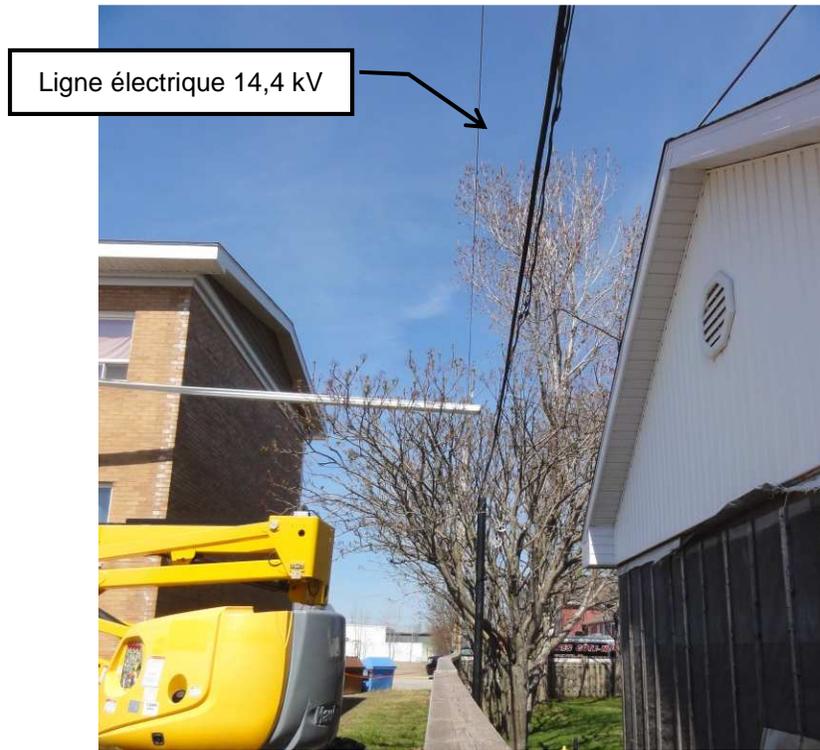
- Une ligne électrique 14,4 kV longe le côté du bâtiment.

Photo 4 - Ligne électrique 14,4 kV

- La distance entre la ligne électrique 14,4 kV et le côté du bâtiment (briques) est de 4,6 m.
- La hauteur de la ligne électrique 14,4 kV est de 8,2 m.
- La longueur de la gouttière est de 15,35 m.
- Il y a des marques de fusion sur la gouttière à quelques endroits :
  - À l'extrémité, près de la ligne 14,4 kV.

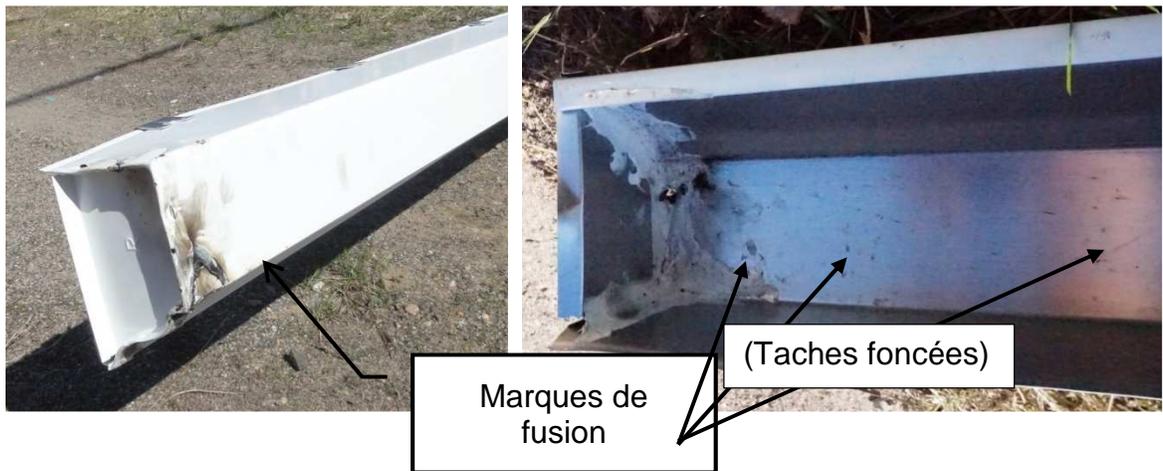
Photo 5 - Marques de fusion sur le bout de la gouttière

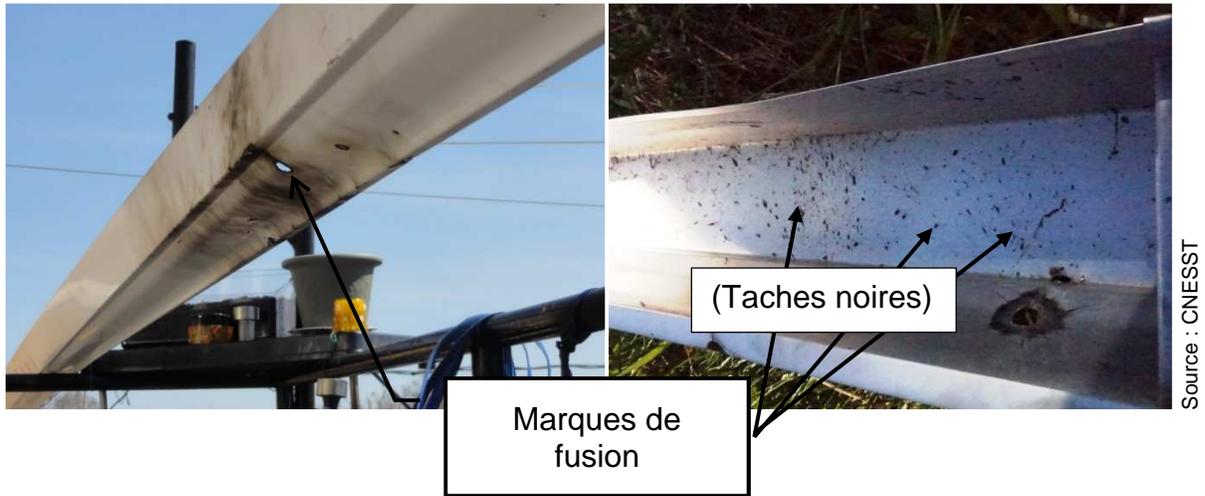
- À environ 12,4 m de l'extrémité près de la ligne 14,4 kV, soit la position approximative où se trouvait le travailleur.

Photo 6 - Marques de fusion sur la gouttière

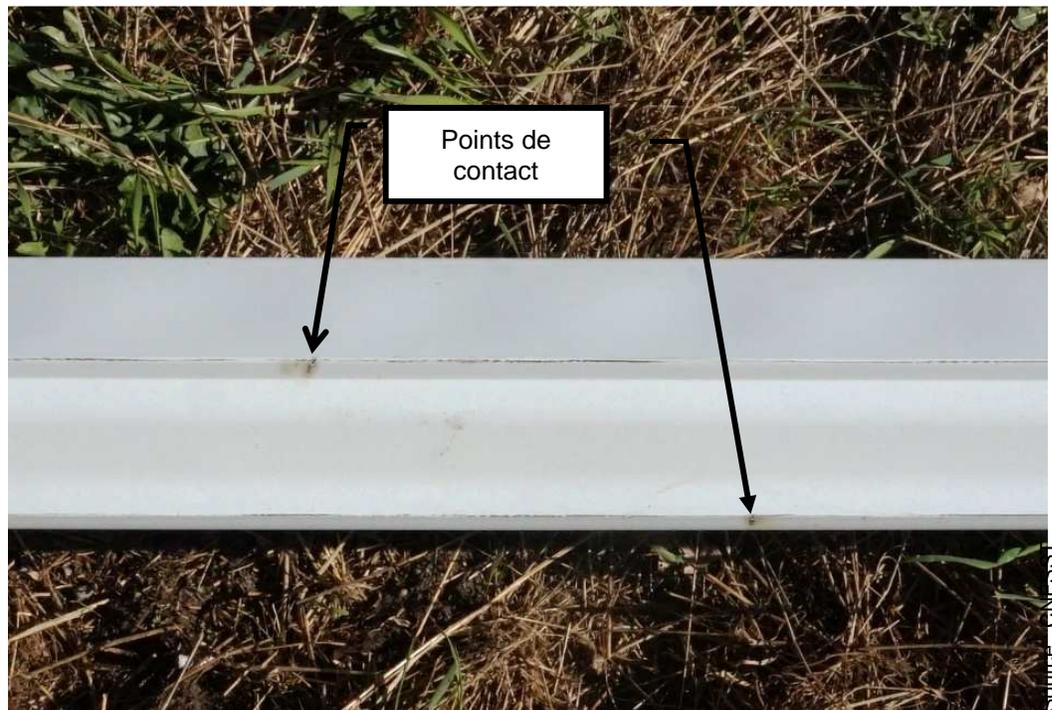
- À environ 6,2 m de l'extrémité près de la ligne 14,4 kV, soit la position approximative où se trouvait monsieur [ B ].

Photo 7 - Marques de fusion sur la gouttière

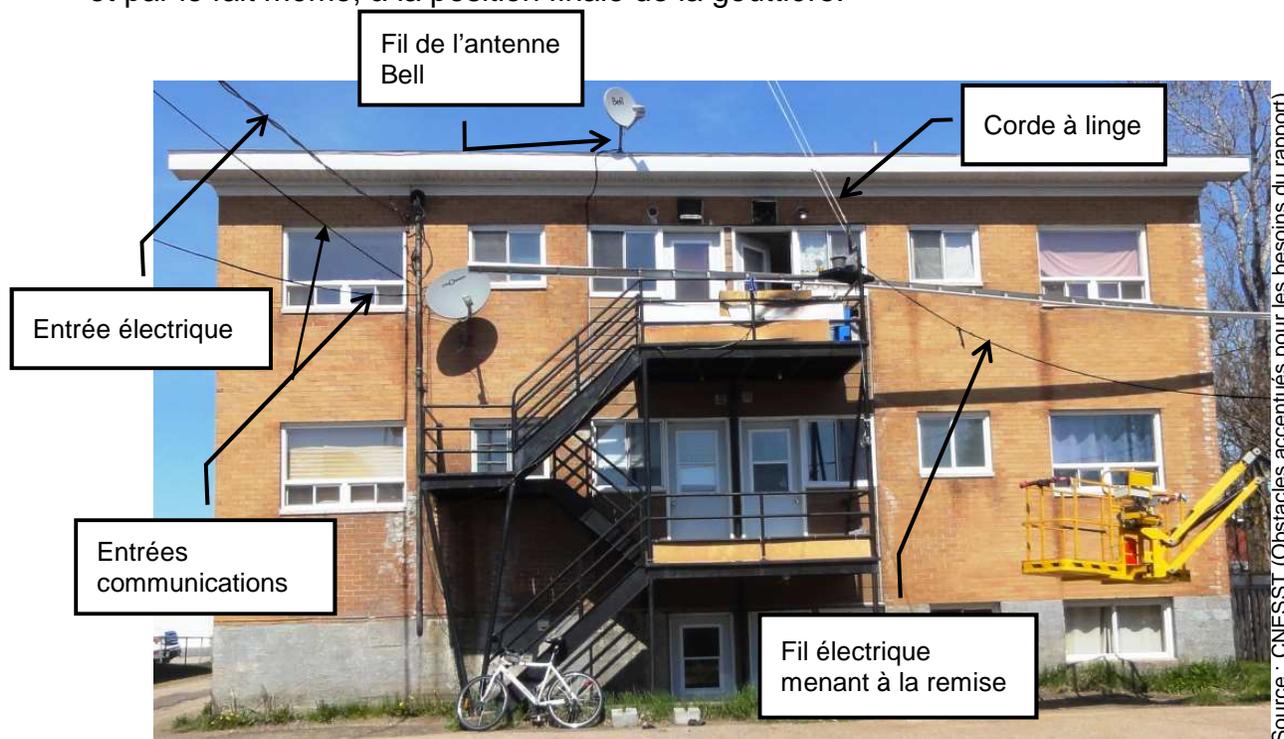
- La hauteur du bas de la bordure d'avant-toit (soffite) à l'arrière du bâtiment est de 7,6 m.
- Un fil provenant de l'antenne Bell sur le toit passe devant la bordure d'avant-toit arrière, à une distance horizontale de 13,7 m de la ligne électrique 14,4 kV.

- Un fil (entrée électrique) est à une distance horizontale de 16,3 m de la ligne électrique 14,4 kV et est à 6,9 m du sol.
- Une corde à linge au-dessus du balcon du 2<sup>e</sup> étage est à 10,2 m de la ligne électrique et à 6,1 m du sol.
- Un fil électrique passe du haut du balcon du 2<sup>e</sup> étage à la remise, située à l'arrière. Au balcon, il est à 10,2 m de la ligne électrique et à 5,8 m du sol.
- Les fils et la corde à linge sont plus au moins perpendiculaires à l'arrière du bâtiment, et par le fait même, à la position finale de la gouttière.

Photo 8 - Obstacles à l'arrière du bâtiment

À l'arrière du bâtiment, plusieurs obstacles (fils, corde à linge) doivent être contournés afin d'installer la gouttière à son emplacement final, soit sur le long de la bordure d'avant-toit et appuyée sur cette-ci. Le fil de l'entrée électrique est l'obstacle le plus éloigné de la ligne électrique 14,4 kV, avec une distance de 16,3 m. Il y a donc un espace de 0,95 m (16,3 m – 15,35 m) pour passer la gouttière entre les fils de l'entrée électrique et la ligne électrique 14,4 kV. Cela représente moins de 6 % de la longueur de la gouttière. Physiquement, cette distance permet de passer la gouttière sans toucher à la ligne électrique et aux fils de l'entrée électrique du bâtiment. En réalité, cette distance n'est pas suffisante et sécuritaire, car elle ne respecte pas la distance d'approche minimale de 3 m requis dans ce cas.

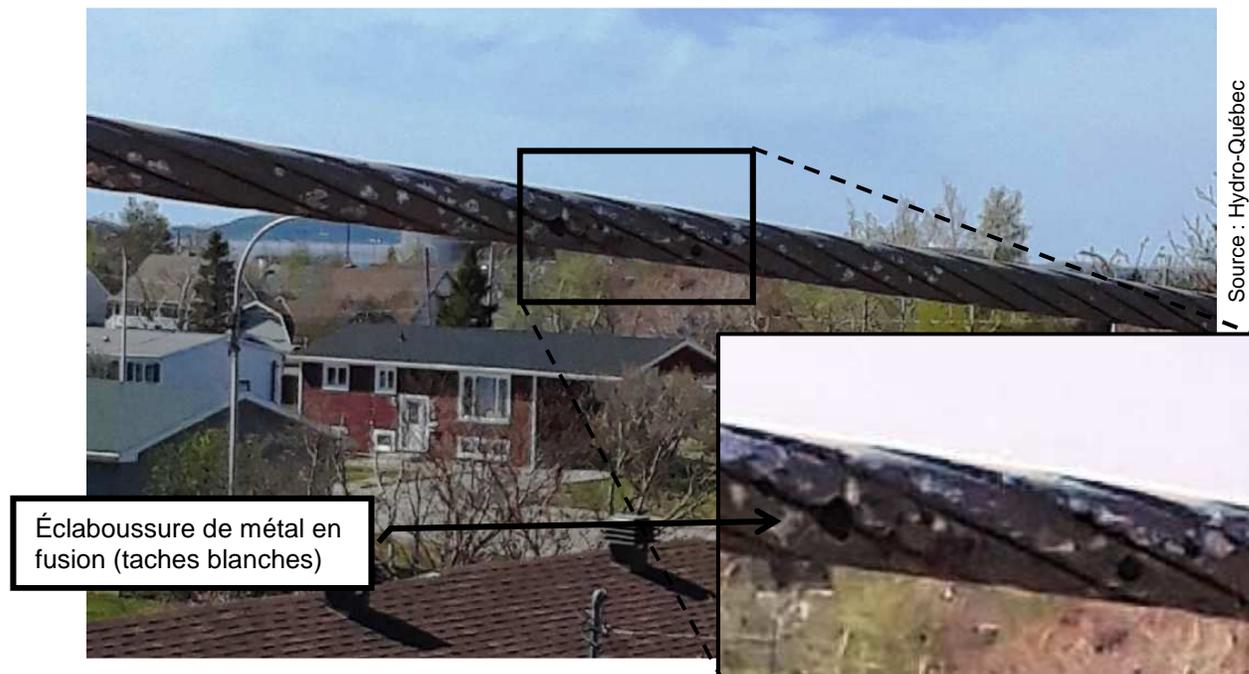
Photo 9 - Marques de fusion de la gouttière sur la ligne électrique 14,4 kV

- Il y a des marques d'éclaboussure de métal en fusion sur la ligne 14,4 kV, vis-à-vis le prolongement de l'axe longitudinal de la bordure d'avant-toit (Photo 9).
- Les installations électriques du bâtiment ont subi une surcharge électrique et ont été endommagées.
- Un incendie dans du foin sec, au sol, sous la ligne électrique, vis-à-vis le bout de la gouttière, a été éteint par monsieur [ B ].
- Monsieur [ B ] opère la plateforme élévatrice au moment de l'accident.
- Monsieur [ A ] est sur le toit du bâtiment au moment de l'accident.
- Il y a absence de convention avec Hydro-Québec pour les mesures de sécurité à prendre lors des travaux effectués à proximité d'une ligne électrique.
- Hormis la formation pour la fabrication de gouttière, le travailleur n'a reçu aucune formation de l'employeur reliée à la pose de gouttières et des dangers qui y sont associés.

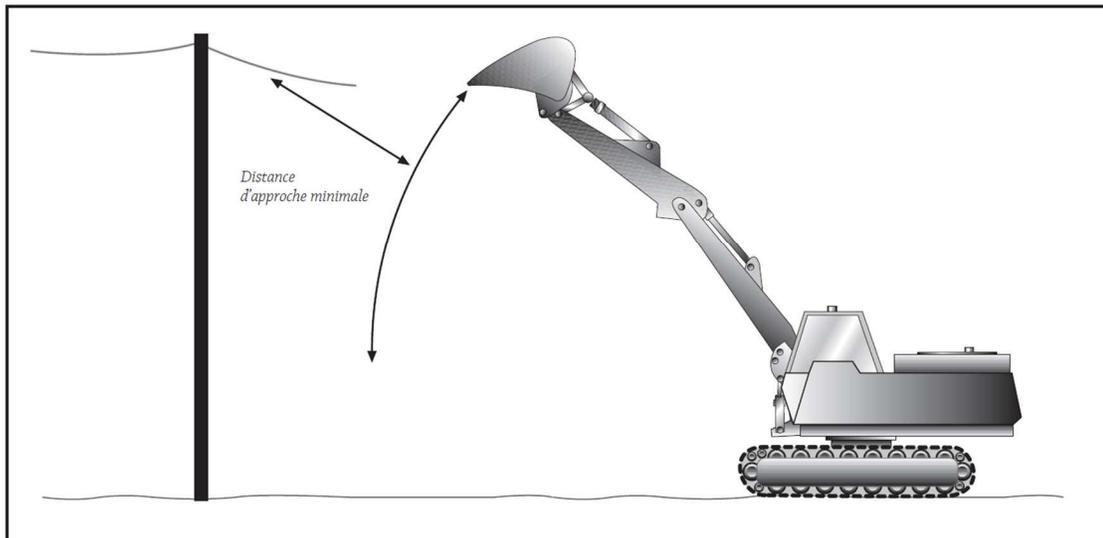
Prenons l'exemple d'une pelle hydraulique, tel qu'illustré à la Figure 2. Admettons que les travaux se déroulent sur le côté droit de la figure. Il faut tout de même que la pelle soit positionnée de façon à ce que le côté gauche soit à 3 m de plus que la portée maximale de la pelle hydraulique.

Il en est de même avec la plateforme élévatrice utilisée sur le chantier. Elle a une portée maximale de 15,8 m. Selon l'article 5.2.1 du CSTC, la distance d'approche minimale pour une tension de 14,4 kV est 3 m. Il aurait donc fallu que la plateforme élévatrice soit positionnée à 18,8 m ( $15,8 + 3$ ) de la ligne électrique, même si la plateforme n'était pas au maximum de sa portée ou ne devait pas l'être, car elle risquait d'être en deçà des limites d'approches sécuritaires.

Figure 2 - Distance d'approche minimale

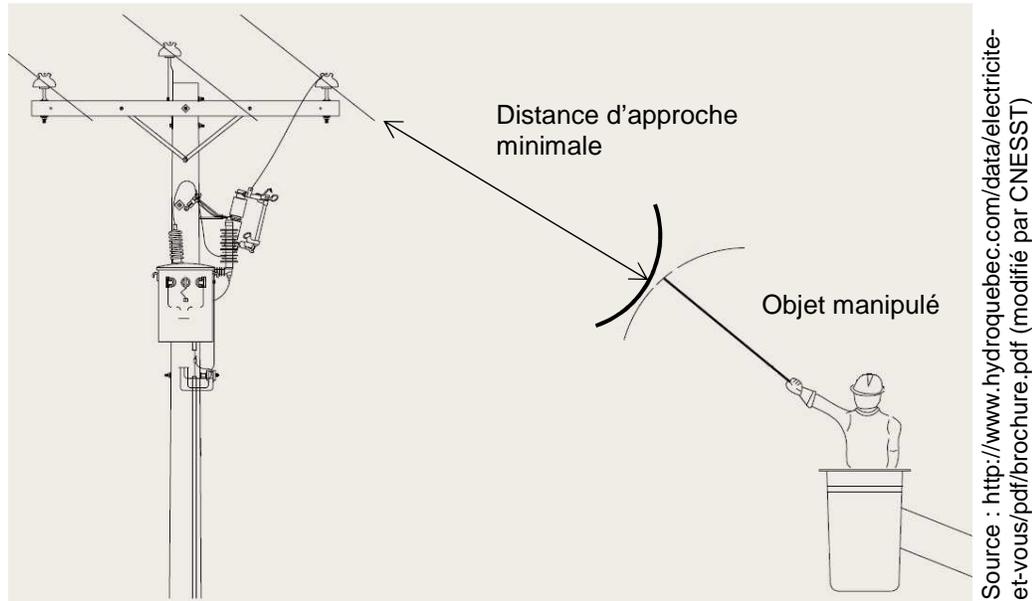
Le même raisonnement demeure pendant la manipulation d'objet ou de matériaux près d'une ligne électrique. Il faut avoir la distance d'approche minimale au bout de la portée maximale de l'objet manipulé.

Figure 3 - Distance d'approche minimale avec objet

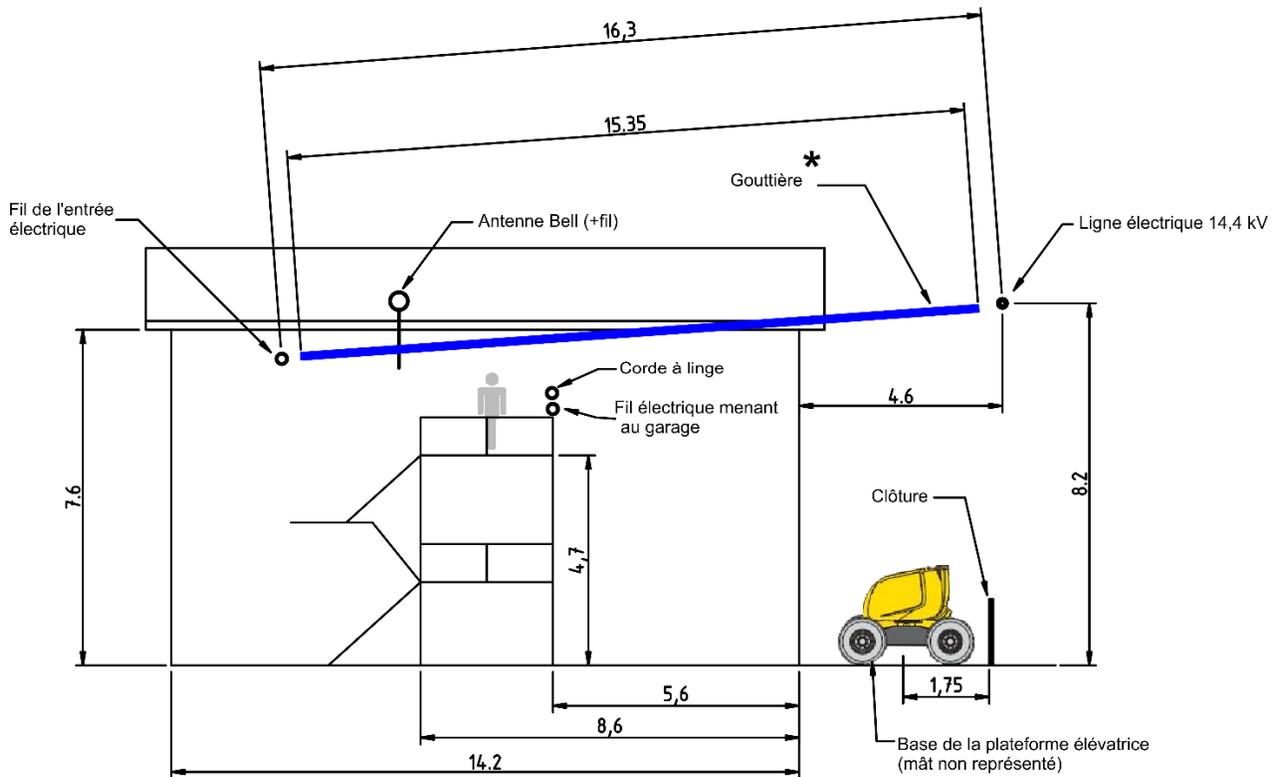
Figure 4 - Arrière du bâtiment

\* La gouttière est positionnée à cet endroit afin d'illustrer sa longueur par rapport aux différents obstacles.
