**EN004205**

**RAPPORT D'ENQUÊTE**  
Version dépersonnalisée

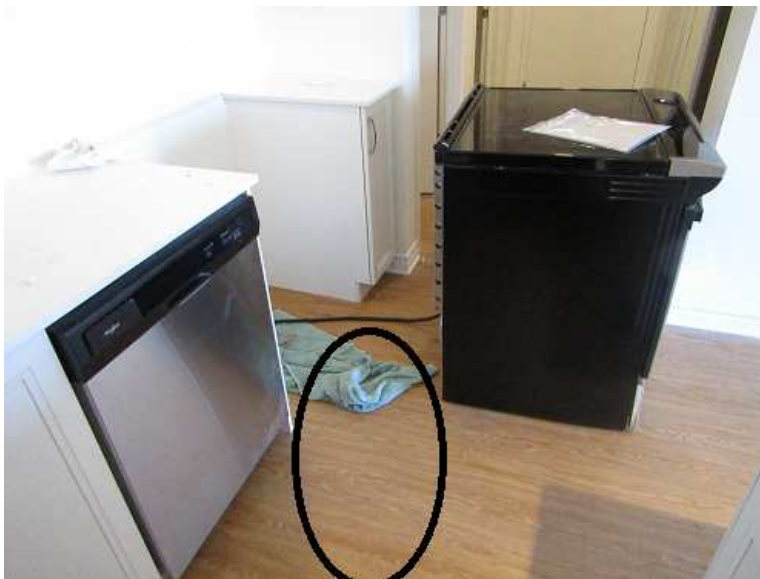
**Photo 1 : Lieu où le travailleur est trouvé, allongé, entre les deux appareils**  
(Source : CNESST)

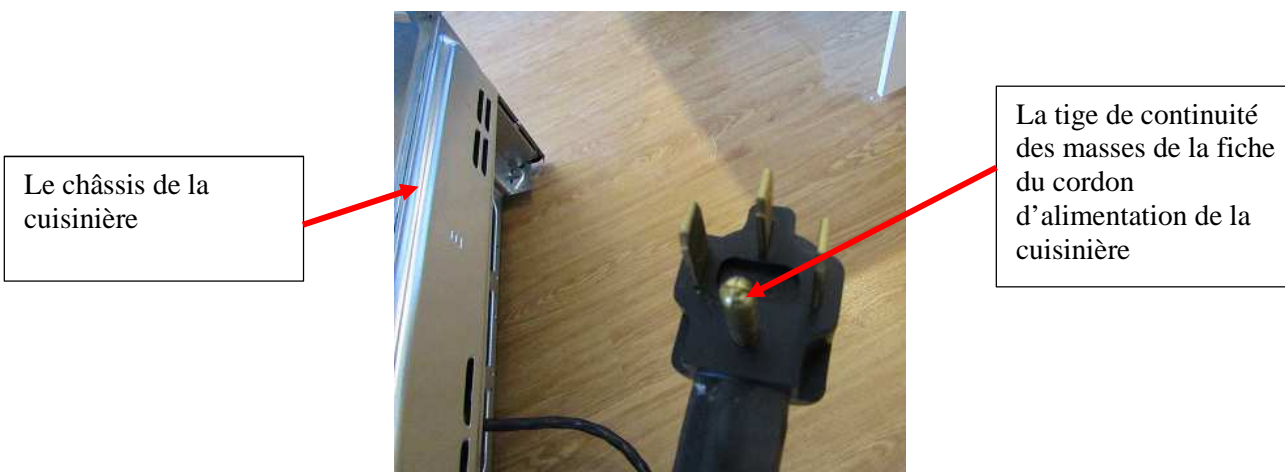
**Photo 6 : Cordon d'alimentation et châssis arrière de la cuisinière**

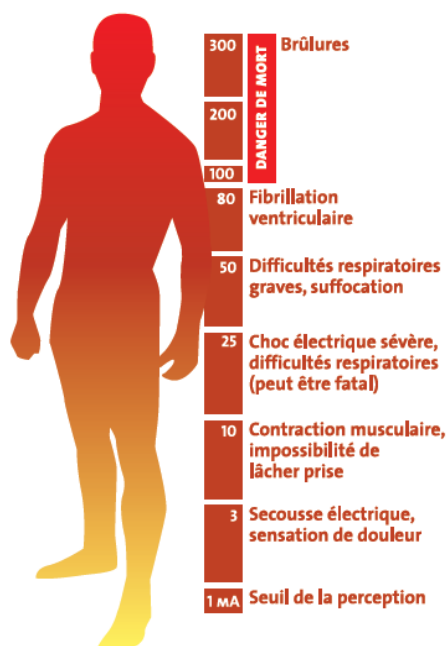
**Figure 4 : Intensité électrique et son effet sur le corps**  
(Source : CNESST, IRSST)
