**EN004206**

**RAPPORT D'ENQUÊTE**  
**Version dépersonnalisée**

**Accident mortel survenu le 26 juin 2018  
à un travailleur de l'entreprise  
Les Ateliers Actibec 2000 inc.  
située au 508, Grande-Allée Ouest  
Grande-Rivière**

**Direction régionale de la Gaspésie-Îles-de-la-Madeleine**

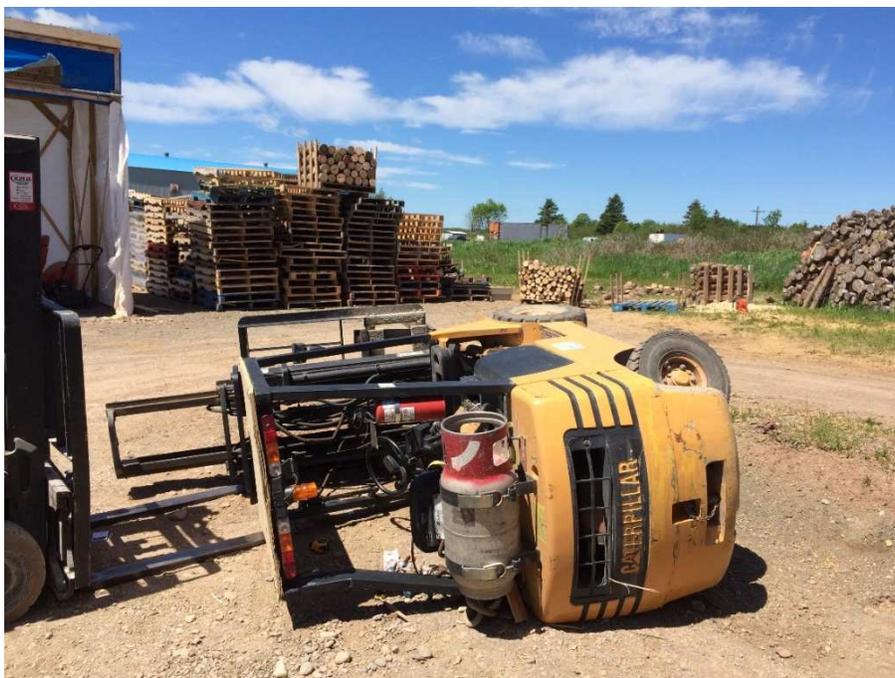
Le cariste est éjecté du poste de conduite et se retrouve sur le sol, écrasé par le cadre de protection du chariot élévateur. Il décède des suites de ses blessures quelques jours plus tard.

*Photo 1 : Chariot élévateur renversé (Source CNESST)*

Le jour de la survenance de l'accident, la CNESST a interdit l'utilisation du chariot élévateur de marque Caterpillar ([...]) (RAP9125572) et a demandé à l'employeur de le faire inspecter par une firme spécialisée.

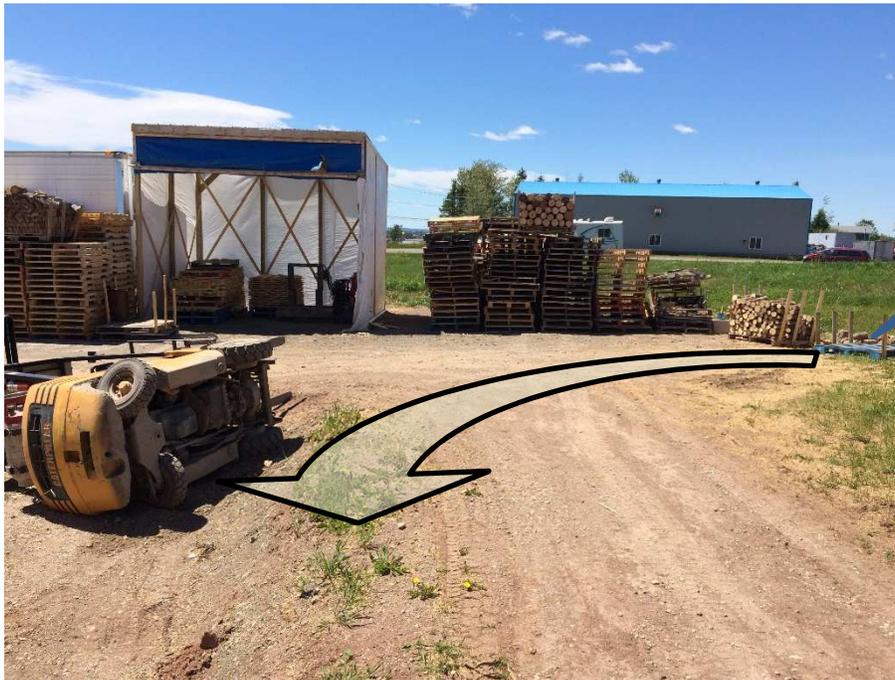
Image 1

L'accident est survenu dans la cour arrière de l'établissement. Après avoir déposé une palette de bois (image 1) au fond de la cour, le cariste recule de 9,75 mètres. En bordure de la trajectoire du chariot élévateur se trouve un talus d'une hauteur variant entre 35,56 et 53,34 centimètres. Sa pente varie entre 45 et 50%.

*Figure 2 : Trajectoire du chariot élévateur après le dépôt de la palette de bois par le cariste. (Source CNESST)*

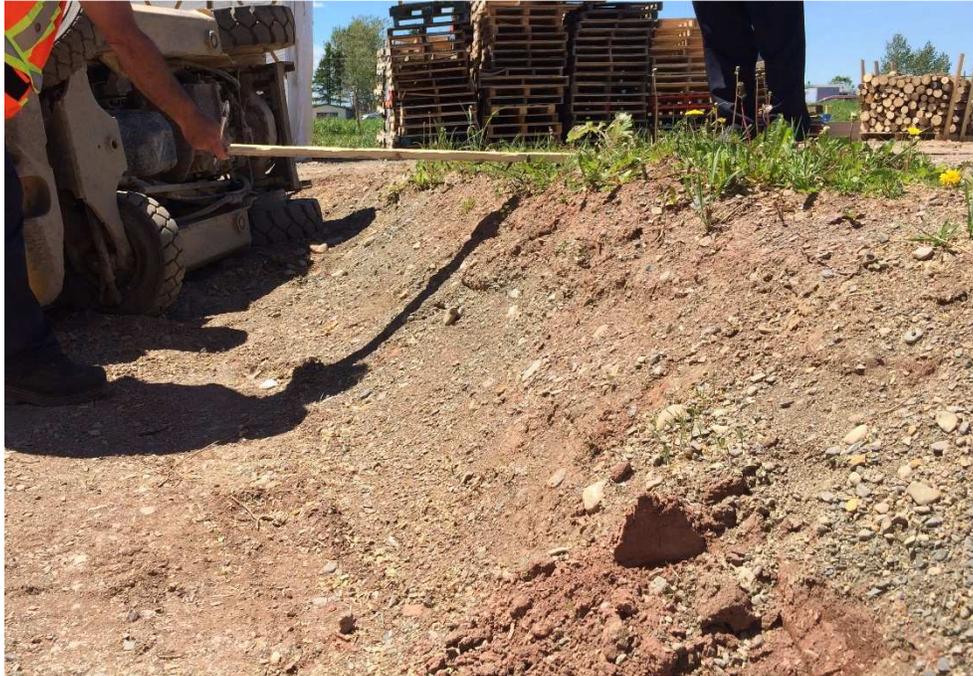
*Photo 3 : Hauteur de la dénivellation du talus variant entre 35,56 et 53,34 centimètres (Source CNESST)*

- La hauteur du talus varie entre 35,56 (14 pouces) et 53,34 centimètres (21 pouces) à l'endroit du renversement.
- Le talus n'est pas protégé contre le danger de renversement des véhicules pouvant y circuler.

Le terrain sur lequel se déplaçait le chariot élévateur lors de la survenance de l'accident est irrégulier et présente une dénivellation dont la hauteur varie entre 35,56 et 53,34 centimètres. L'angle produit pouvait donc varier entre 35 et 58 % ce qui signifie que le chariot élévateur, au surplomb du talus, dépassait à un moment donné, l'angle maximal provoquant le renversement et sortait ainsi de son triangle de stabilité.

La CNESST a aussi exigé (RAP1228195) que le talus soit réaménagé afin d'éliminer le danger de renversement des véhicules pouvant y circuler, de procéder à l'aplanissement des voies de circulation de la cour arrière de l'établissement et d'implanter une procédure d'inspection avant utilisation pour ses deux chariots élévateurs.

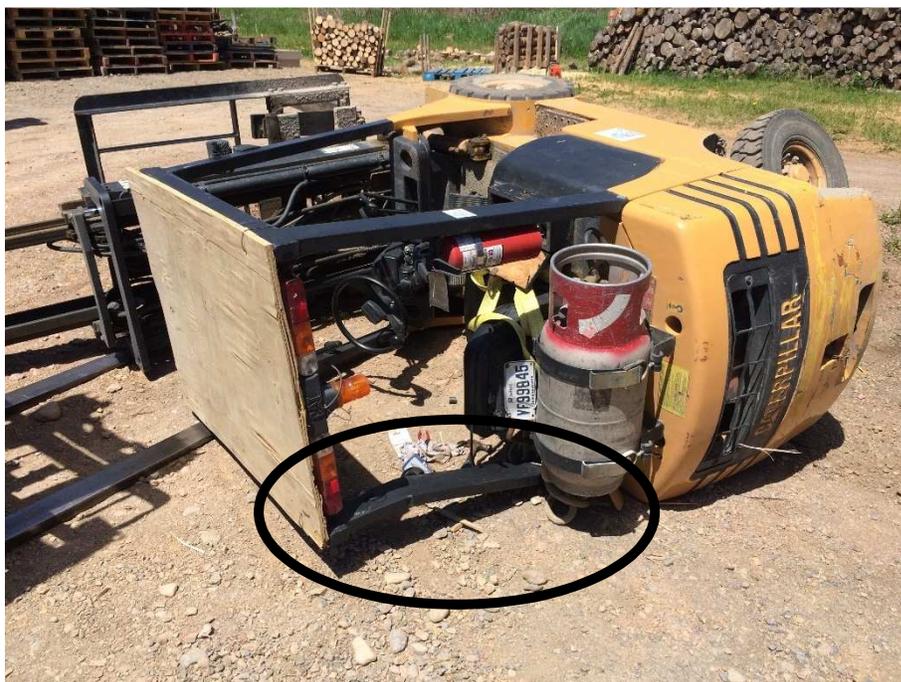
Photo 4 Cadre de protection du chariot élévateur

Pendant la manœuvre de recul du chariot élévateur, le cariste est assis sur le siège et ne porte pas le système de retenue. Il est donc libre de tout système de retenue à l'intérieur du poste de conduite du chariot élévateur. Le renversement latéral du chariot a généré une force telle qu'elle a déplacé le cariste vers la gauche, l'a éjecté et entraîné son écrasement.

Sans système de retenue, le travailleur est éjecté du poste de conduite et se retrouve écrasé entre le sol et le cadre de protection.

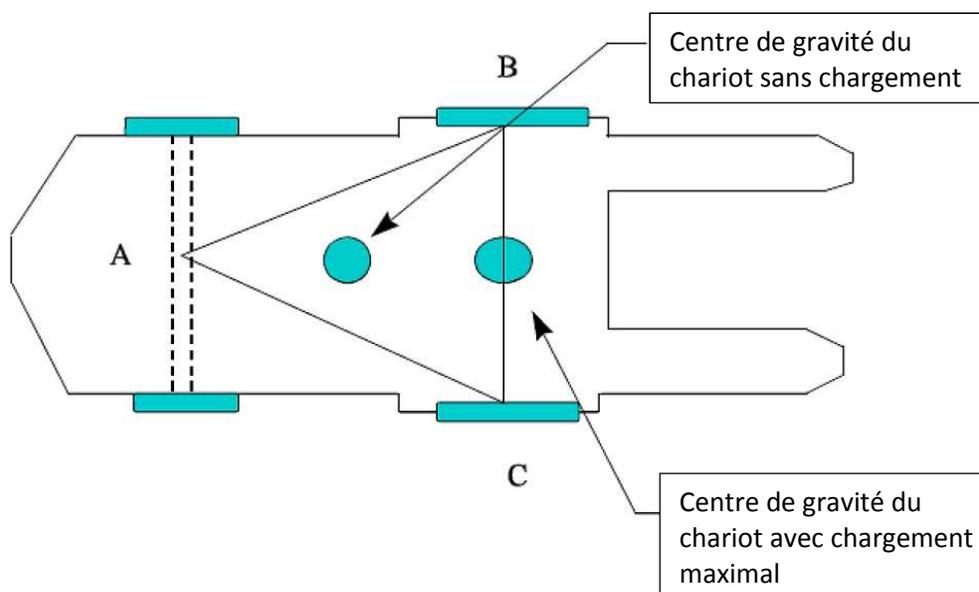
Selon les données techniques fournies par monsieur [ E ] pour l'entreprise spécialisée Manutention Toromont, le triangle de stabilité d'un chariot élévateur de marque Caterpillar Modèle GP18 est formé à partir des deux points situés sur les roues motrices avant et le point situé au centre de l'essieu arrière. Le centre de gravité du véhicule doit être maintenu à l'intérieur de ce triangle de stabilité pour en assurer l'équilibre. En statique, on peut considérer que le chariot se retrouvera en équilibre instable si le centre de gravité se retrouve à l'extérieur de son triangle de stabilité (voir Figure 4).

*Figure 5 Triangle de stabilité et centre de gravité d'un chariot élévateur de type GP18 (source Manutention Toromont)*

Lorsque le chariot élévateur à fourche n'est pas chargé, l'emplacement du centre de gravité de ce dernier est le seul facteur à prendre en compte pour déterminer sa stabilité. Il faut aussi préciser que dans le cas de l'accident d'autres forces d'inertie liées au mouvement et à la manœuvre du chariot s'appliquent.
