# RAPPORT D'ENQUÊTE

Accident mortel survenu à un travailleur de l'entreprise Construction GDM le 26 avril 2018 à l'établissement de l'entreprise Rio Tinto Fer et Titane 1625, route Marie-Victorin à Sorel-Tracy

Date du rapport : 6 février 2019

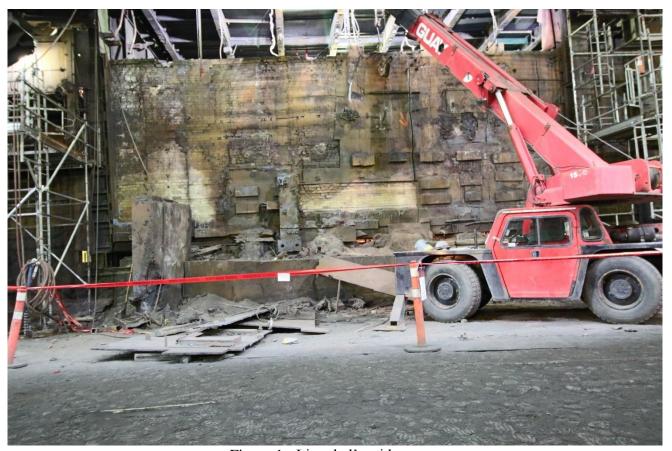
Figure 1 : Lieu de l'accident

Des travaux de reconstruction du four de réduction numéro 3 sont en cours chez Rio Tinto Fer et Titane inc. et des travailleurs de l'entreprise Construction GDM inc. sont à l'étape de démantèlement de l'enveloppe métallique du four. Un travailleur est positionné sur le muret de fondation pour découper une section de l'enveloppe à l'aide d'une lance à oxygène lorsqu'une plaque de métal se détache de la section. Dans sa chute, la plaque heurte le travailleur et l'entraîne au sol.

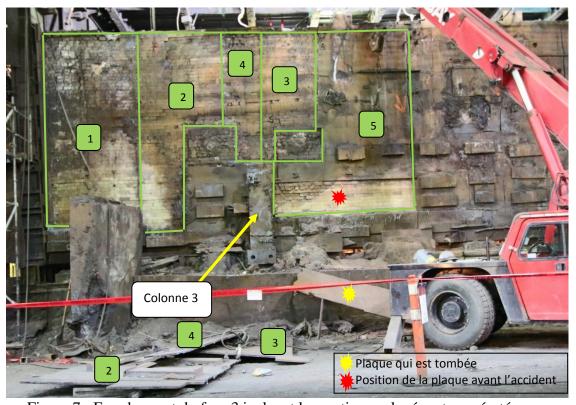
Figure 7 : Façade ouest du four 3 incluant les sections enlevées et numérotées.

À notre arrivée sur les lieux, trois sections de l'enveloppe métallique sont au sol, à l'avant du four. La plaque de métal ayant heurté le travailleur est en équilibre sur un coin posé au sol et un autre coin posé sur le rebord du muret des fondations du four. Un travailleur a ajouté une barre de métal en dessous de la plaque pour éviter qu'elle ne bascule. Une lance à oxygène mesurant 1,57 m, utilisée par le travailleur au moment de l'accident, est posée au sol.

L'emplacement des trois sections démantelées dans la journée, avant la survenue de l'accident, est indiqué et numéroté dans l'ordre de retrait sur la figure 7. L'extrémité inférieure de la colonne 3 est demeurée en place à l'avant de l'enveloppe métallique du four. La section numéro 1, retirée la veille de l'accident, est déposée à l'extrémité nord de la halle des fours. Cette section est montrée à la figure 8. Les chants droit et inférieur présentent des signes de découpe par procédé à chaud et la section est d'un seul morceau, sans joint de soudure apparent.

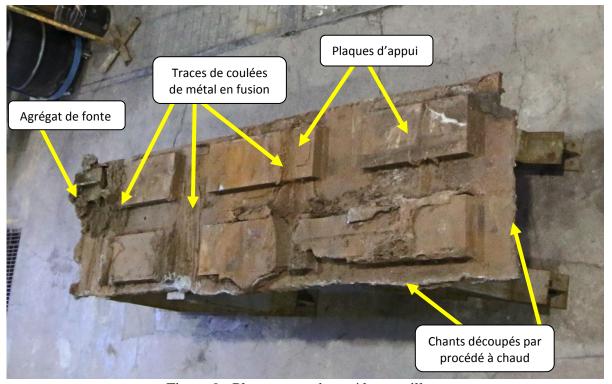
Figure 9 : Plaque ayant heurté le travailleur

La plaque qui est tombée et a heurté le travailleur est présentée à la figure 9. Ses dimensions sont d'environ 315 cm de longueur, 85 cm de largeur et 2,5 cm d'épaisseur et sa masse est de 1089 kg. La surface externe de la plaque comporte des pièces rectangulaires nommées plaques d'appui. La surface externe présente également des traces de coulée de métal en fusion provenant de fuites survenues pendant la durée de vie du four. Un agrégat de fonte est notamment visible dans le coin gauche supérieur. Il s'agit de l'agrégat accumulé à gauche de la section entre la colonne 3 et l'enveloppe métallique. Cet agrégat provient d'un débordement survenu dans le passé.

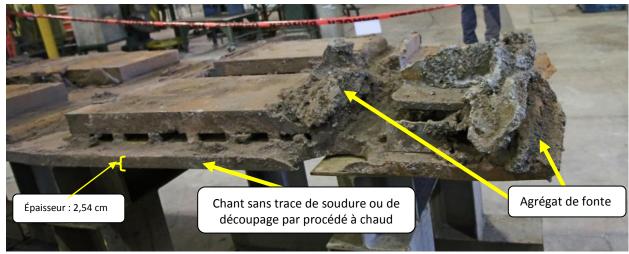
Figure 10 : Chant supérieur de la plaque et agrégat de fonte

Les chants droit, gauche et inférieur de la plaque présentent des traces de découpage par procédé à chaud (oxycoupage ou lance à oxygène) alors que le chant supérieur est net, droit et sans trace de découpe ou de soudure, tel que montré à la figure 10.

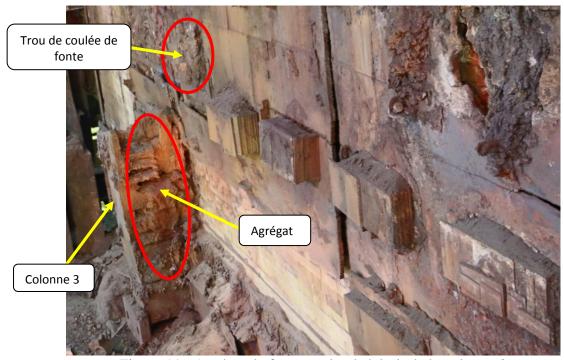
Figure 11 : Agrégat de fonte sur le côté droit de la colonne 3

Le débordement de fonte a également laissé un agrégat sur le côté droit de la colonne 3 tel que le présente la figure 11. La colonne est fabriquée avec une poutre-H et l'agrégat formé à la suite de ce débordement de fonte fait en sorte d'unir l'extrémité inférieure de la colonne 3 à l'enveloppe métallique.

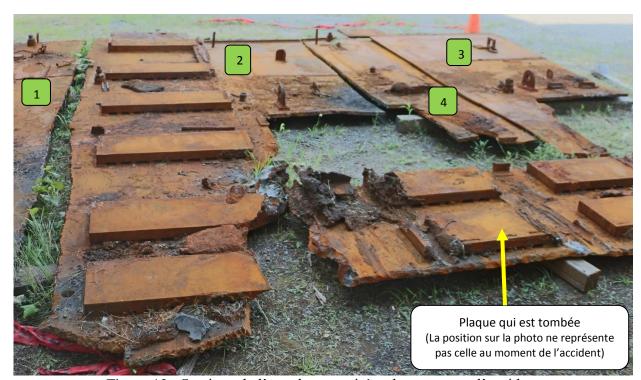
Figure 12 : Sections de l'enveloppe retirées du mur avant l'accident

Les plaques retirées pendant la journée du 26 avril ont été déplacées à l'extérieur pour être repositionnées l'une à côté de l'autre. La reconstitution de l'enveloppe métallique est présentée à la figure 12. La position de la plaque ayant heurté le travailleur telle que vue sur cette figure n'est pas représentative de la position qu'elle avait au moment de l'accident : la plaque était en fait localisée entre la colonne 3 et la colonne 5 (débutant sous la plaque numéro 3).

L'observation de l'enveloppe métallique encore en place sur le four (montrée à la figure 13) et des sections retirées avant l'accident (figure 12) permet de voir une surface reconstituée de plusieurs plaques métalliques assemblées avec des liens de soudure. Deux zones de superposition des plaques sont également visibles, soit : une zone verticale visible sur la 2<sup>e</sup> section, à droite des plaques d'appui pour la colonne numéro 2, et une zone horizontale située à une hauteur d'environ 2,1 m du muret de fondation. La zone horizontale débute à droite de la colonne numéro 2 et se rend jusqu'à la colonne numéro 8, pour une longueur d'environ 11,7 m.

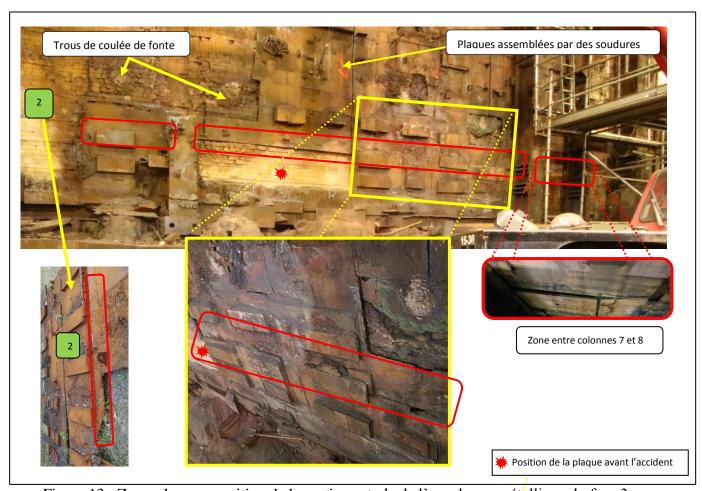
Figure 13 : Zones de superposition de la partie centrale de l'enveloppe métallique du four 3

La figure 13 présente l'ensemble des zones de superposition observées sur l'enveloppe métallique du four 3. Les composantes de l'enveloppe métallique d'origine du four se retrouvent à chaque extrémité de la façade du four ainsi qu'au bas, sur toute la longueur du four. La partie centrale de la façade est un assemblage hétérogène de plusieurs plaques métalliques qui occupe 48 % de la surface totale de la façade. Cet assemblage remplace l'enveloppe métallique d'origine.

Des dépôts de résidus sont visibles sur les aspérités de l'enveloppe métallique. Certains joints n'ont pas de traces de soudure et d'autres portent des traces de soudures qui ont cédé au fil des années. La zone de superposition verticale de la 2<sup>e</sup> section (à gauche sur la figure 13) est soudée. Le cordon de soudure se situe à la jonction des deux plaques, sur la face interne de l'enveloppe métallique. Cependant, au moins deux segments de la zone de superposition horizontale ne sont pas soudés :

- Le segment entre les colonnes 3 et 5, soit celui d'où la plaque est tombée lors de l'accident;
- Le segment entre les colonnes 7 et 8, le plus à droite sur la figure 13, où la zone de disjonction est visible.

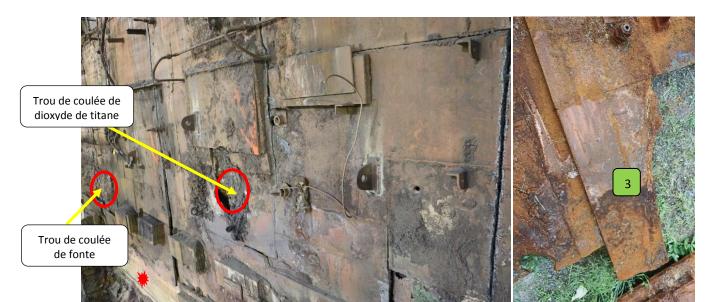
Figure 14 : Assemblage des plaques métalliques constituant la partie centrale de l'enveloppe

La prochaine figure (figure 14) présente un plan rapproché de l'assemblage des plaques métalliques constituant la partie centrale de l'enveloppe métallique du four. Outre la présence de nombreux joints de soudure, il est possible de remarquer l'absence des plaques d'appui sur la moitié supérieure de la façade, soit à partir des trous de coulée de fonte jusqu'au haut de l'enveloppe métallique. Ces plaques, normalement présentes sur l'enveloppe métallique, apparaissent sur les plans du four. La figure présente également un joint de soudure visible sur la section 3, qui a été retirée avant la survenue de l'accident.

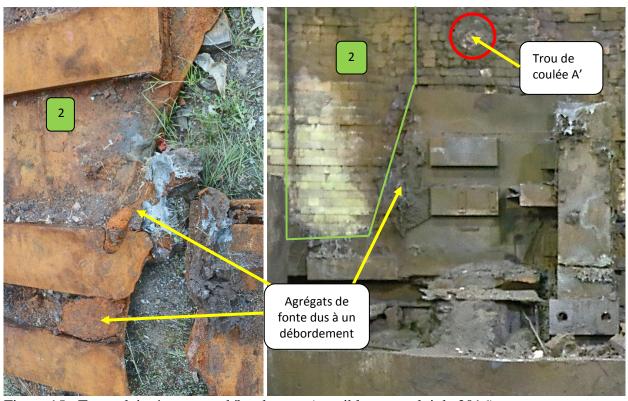
Figure 15 : Traces laissées par un débordement (possiblement celui de 2016)

Un registre complété chez RTFT entre les années 2007 et 2017 énumère 47 fuites ou débordements survenus dans le cadre des activités de production au four 3. Selon les informations transmises par le service technique de RTFT, il s'agit de débordements survenus pendant les coulées des métaux, sans entraîner de conséquences pour l'intégrité du four lui-même. Un second registre nommé *Travaux tapping four #3 SAP*, ne contenant pas d'informations antérieures à 2014, fait mention d'un débordement de type « runout » survenu le 3 août 2016 dans la zone du trou de coulée de fonte A'. Il s'agit du trou de coulée situé entre les colonnes 2 et 3. Ce débordement pourrait concorder avec les agrégats de métaux visibles sur les photos suivantes (figure 15) :

Les débordements occasionnels, nommés « runout » par le milieu, sont considérés comme étant normaux pendant les activités de production liées à la coulée des métaux en fusion. D'ailleurs, deux débordements nécessitant des réparations localisées sur les enveloppes métalliques de deux fours différents sont survenus pendant l'été 2018.
