RAPPORT D'ENQUÊTE

**Accident mortel survenu à un travailleur de l'entreprise
9338-5292 Québec inc., Acrylique Montréal, le 27 juin 2018
sur le chantier situé au [...] à Ville Mont-Royal**

Direction régionale de Montréal de la prévention-inspection

Date du rapport : 25 février 2019

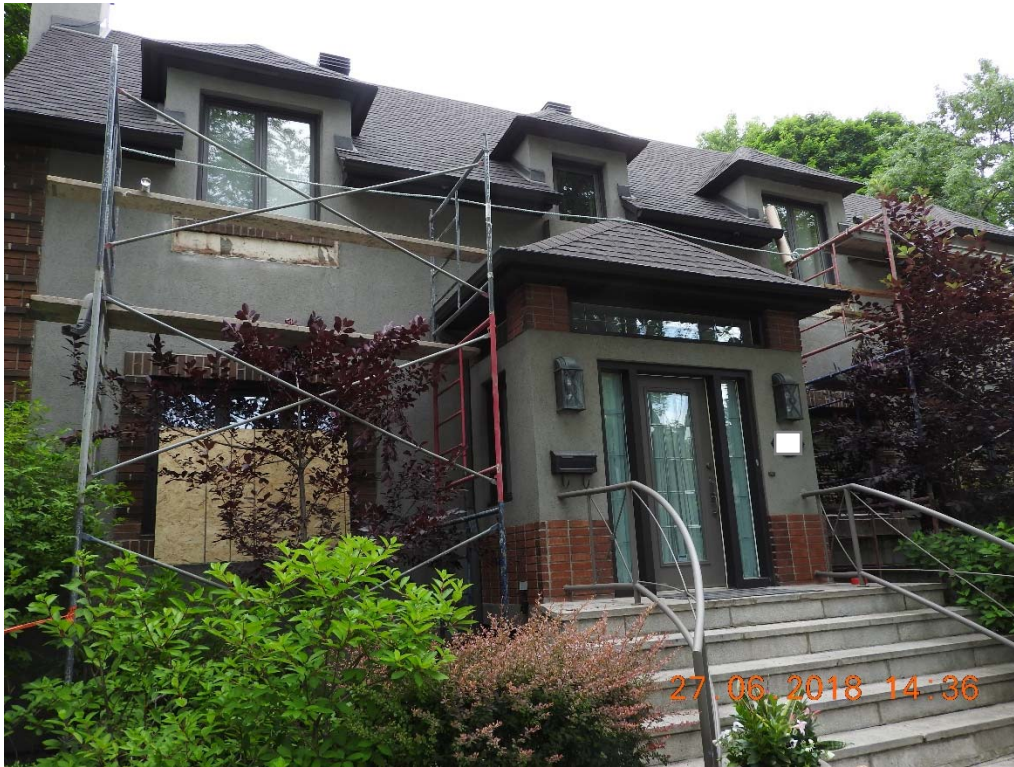
Le 27 juin 2018, vers 10 h 20 alors qu'un travailleur de l'entreprise 9338-5292 Québec inc. (Acrylique Montréal) installe une protection sur la toiture préalablement à l'application du revêtement d'acrylique sur la façade de l'entrée principale, il fait une chute de 4 mètres (Photo 2) pour ensuite tomber dans les escaliers.

Photo 1 : Lieu de l'accident (source CNESST)

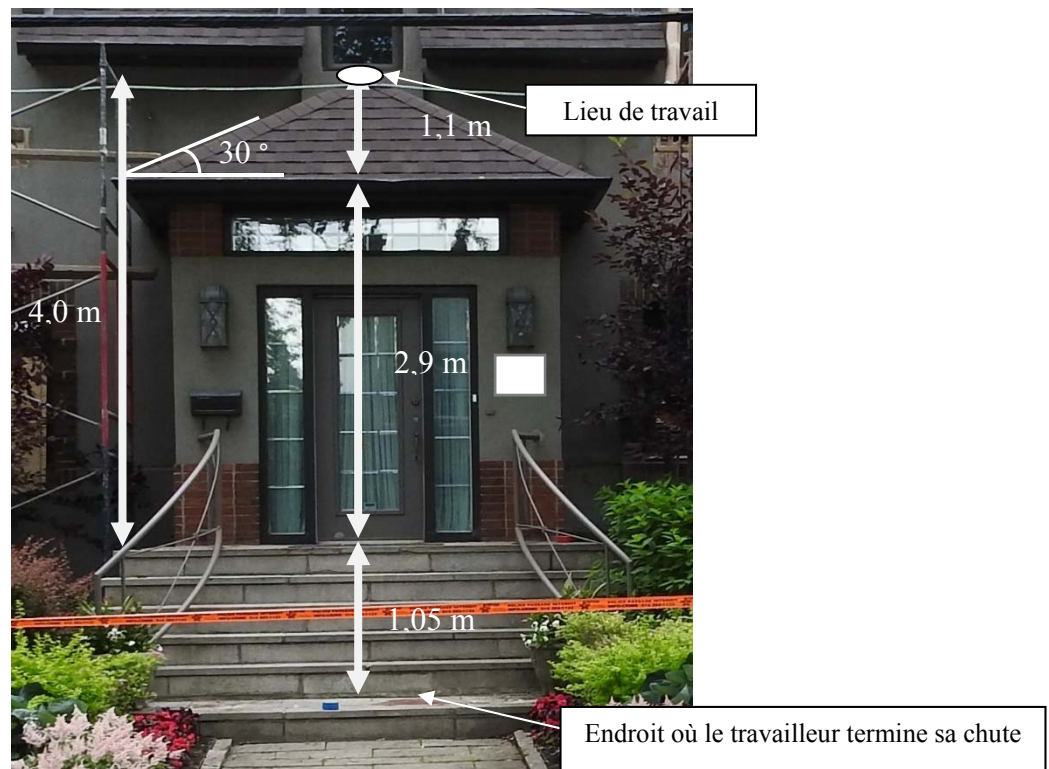
Il s'agit d'une résidence de deux étages, située au [...] à Ville Mont-Royal. La toiture de cette résidence est recouverte de bardeaux d'asphalte. Sur la façade de l'entrée principale, il y a 4 fenêtres avec lucarne. La toiture de l'entrée principale est située en dessous de la deuxième lucarne à partir de la gauche (photo 4). Cette toiture est à 2,9 mètres du palier supérieur et ses angles d'inclinaison sont de 30° pour les côtés et de 42° sur le devant (photo 2).

Photo 2 : Entrée principale (source CNESST)

Au moment de l'accident, le travailleur chevauche le pignon de la toiture de l'entrée principale, face au bâtiment, les genoux pliés et il procède à l'installation d'un ruban adhésif à son pourtour. Le travailleur se trouve alors à 1,1 mètre au-dessus de la gouttière et à 2,9 mètres du toit de l'entrée (Photo 2). Pour une hauteur totale de 4 mètres.

En se levant, le travailleur pose son pied droit vers l'arrière et perd l'équilibre. Le degré d'inclinaison des pentes étant différent et décalé de 90° a pu contribuer à cette perte d'équilibre. Le travailleur pendant sa chute a essayé sans succès de se retenir à la gouttière. Il chute sur le palier supérieur et tombe au bas des marches d'escalier sur le pavé uni. Il subit des blessures multiples.

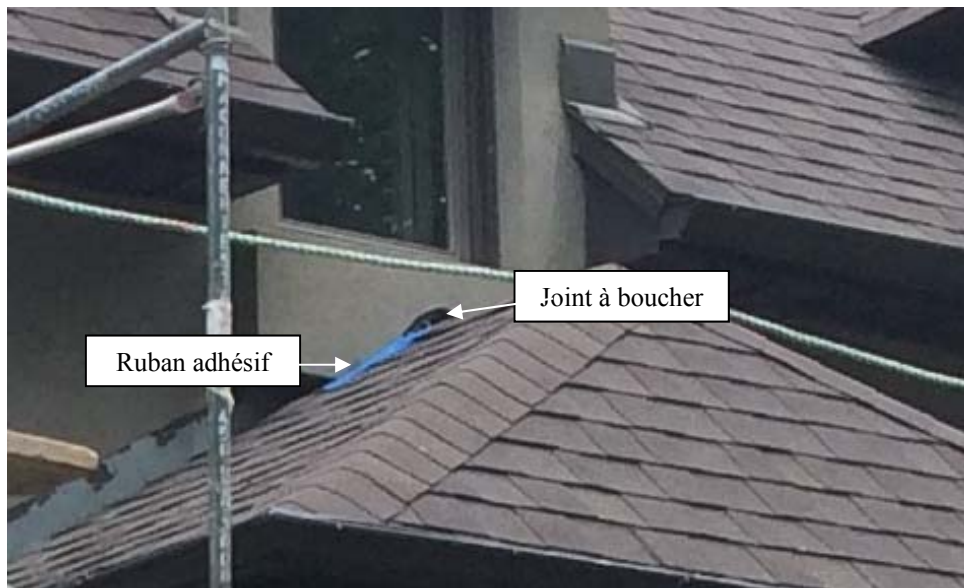
L'allège au-dessus du pignon doit être conservée et de l'uréthane doit être installé dans le joint entre le pignon et l'allège (photo 3).

Photo 3 : Pignon de la toiture (source CNESST)

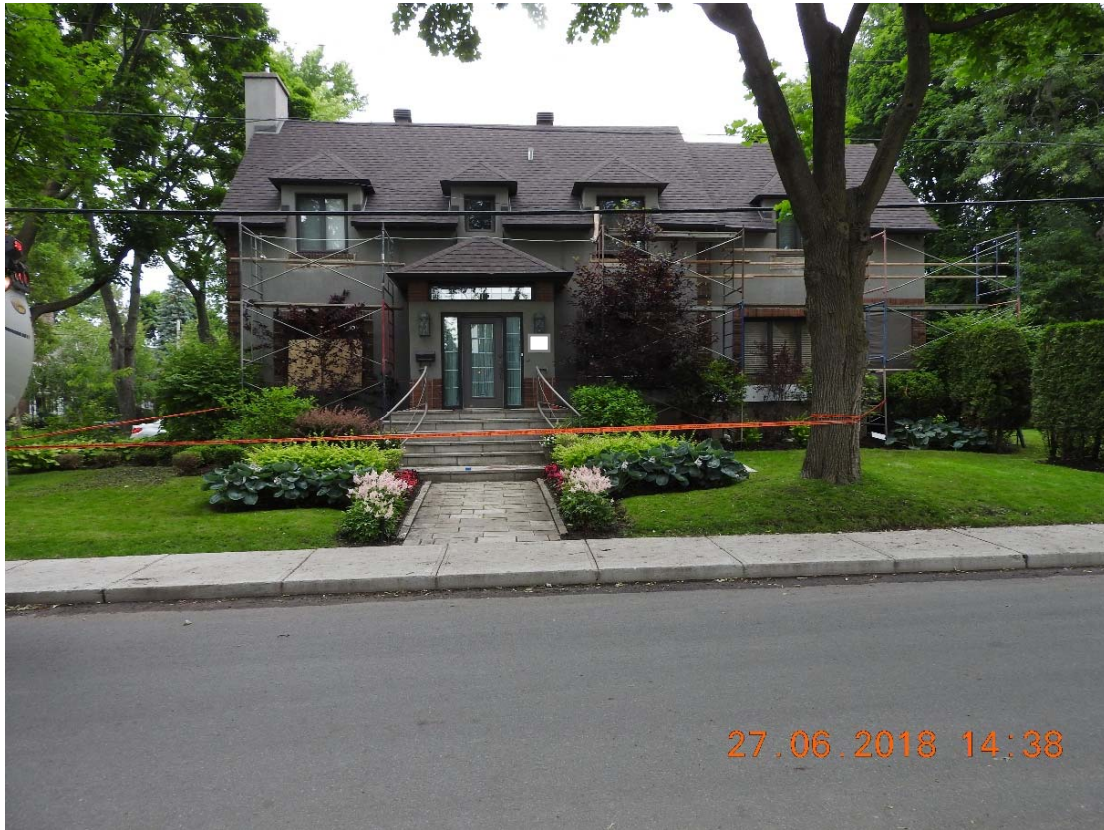
Des échafaudages sont installés de chaque côté de la porte d'entrée (photo 5). Les échafaudages sont composés de 3 sections de 1,5 mètre de hauteur chacune pour un total de 4,5 mètres. Des vérins à vis reposent directement sur la terre de l'aménagement paysagé. Il n'y a aucune barrure verticale sur les échafaudages et plusieurs croisillons sont manquants.

Photo 4 : Échafaudages (source CNESST)

De plus, l'échafaudage n'est pas installé selon des règles prévues à l'article 3.9.2 du CSTC, ce qui peut mener à un effondrement ou un renversement.

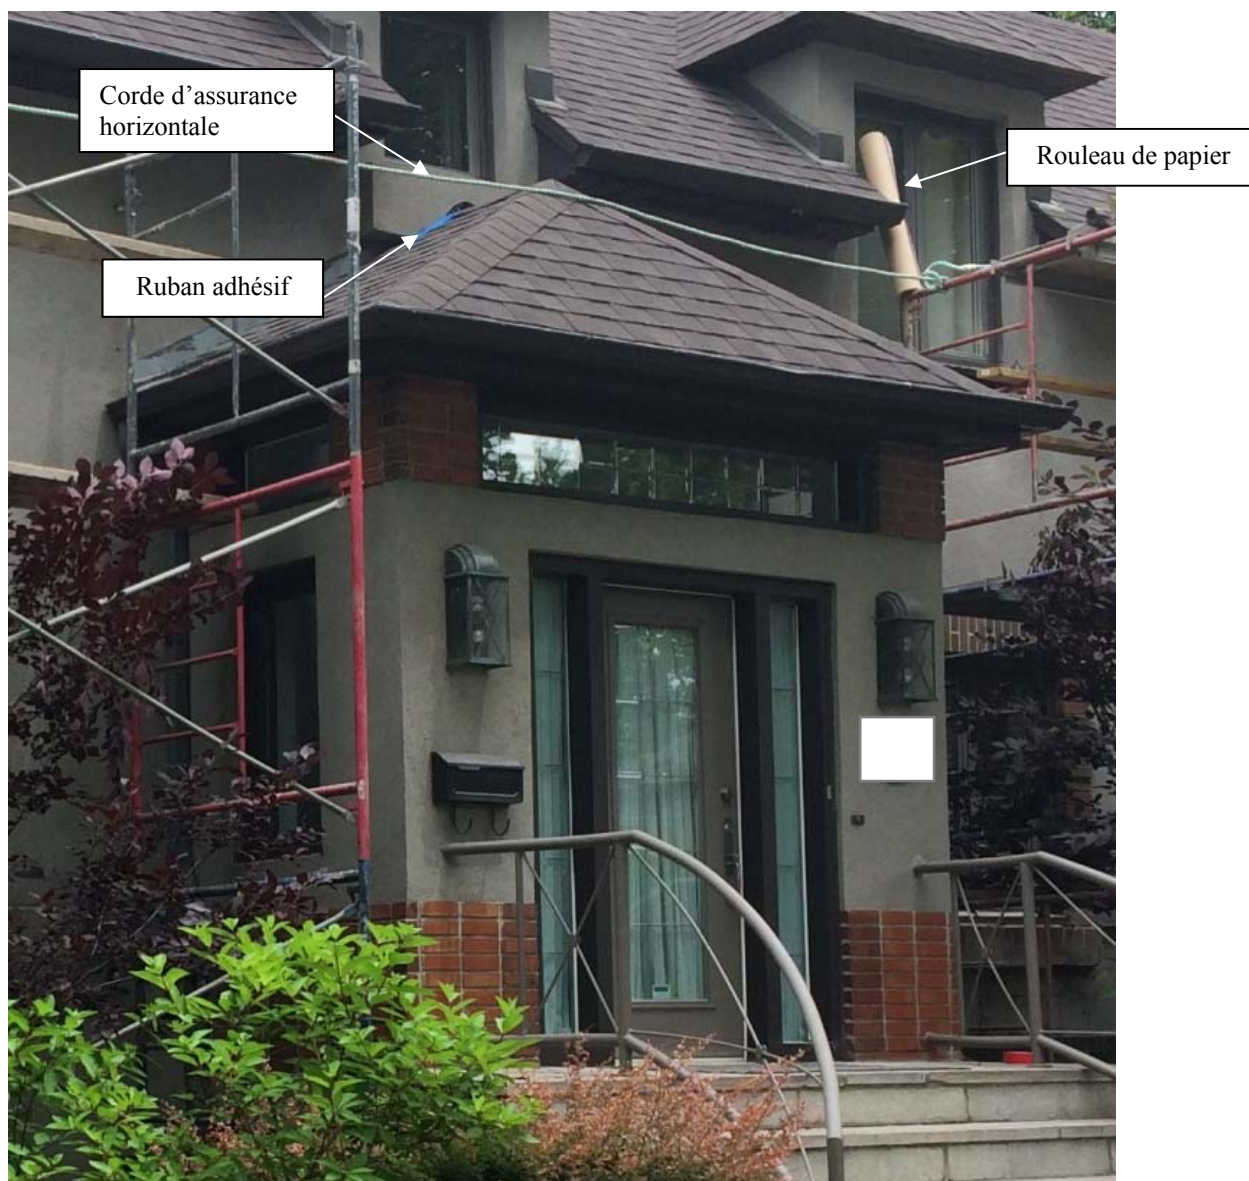
Une corde d'assurance horizontale sur laquelle les travailleurs doivent s'attacher est installée. Cette corde d'assurance en textile est attachée avec un nœud à l'échafaudage de droite et le crochet de la corde est attaché à un échelon de l'échafaudage de gauche (Photo 5).

Photo 5 : Équipements (source CNESST)

Au moment de l'accident, pour accéder à la toiture le travailleur ne porte pas de harnais de sécurité. L'employeur a installé en guise de système de protection contre les chutes, une corde au milieu de la toiture reliée de chaque côté aux échafaudages. Toutefois cette installation ne répond pas aux exigences de l'article 2.10.15.2 a) du CSTC. Elle doit donc être conçue et installée selon les plans d'un ingénieur, ce qui n'a pas été le cas pour cette installation.
