EN004213

RAPPORT D'ENQUÊTE
Version dépersonnalisée

**Accident mortel survenu à un travailleur de l'entreprise
Pavages J-M Beaulieu inc. le 3 octobre 2018
sur un chantier situé sur le chemin Gowan à Hinchinbrooke**

Date du rapport : 27 février 2019

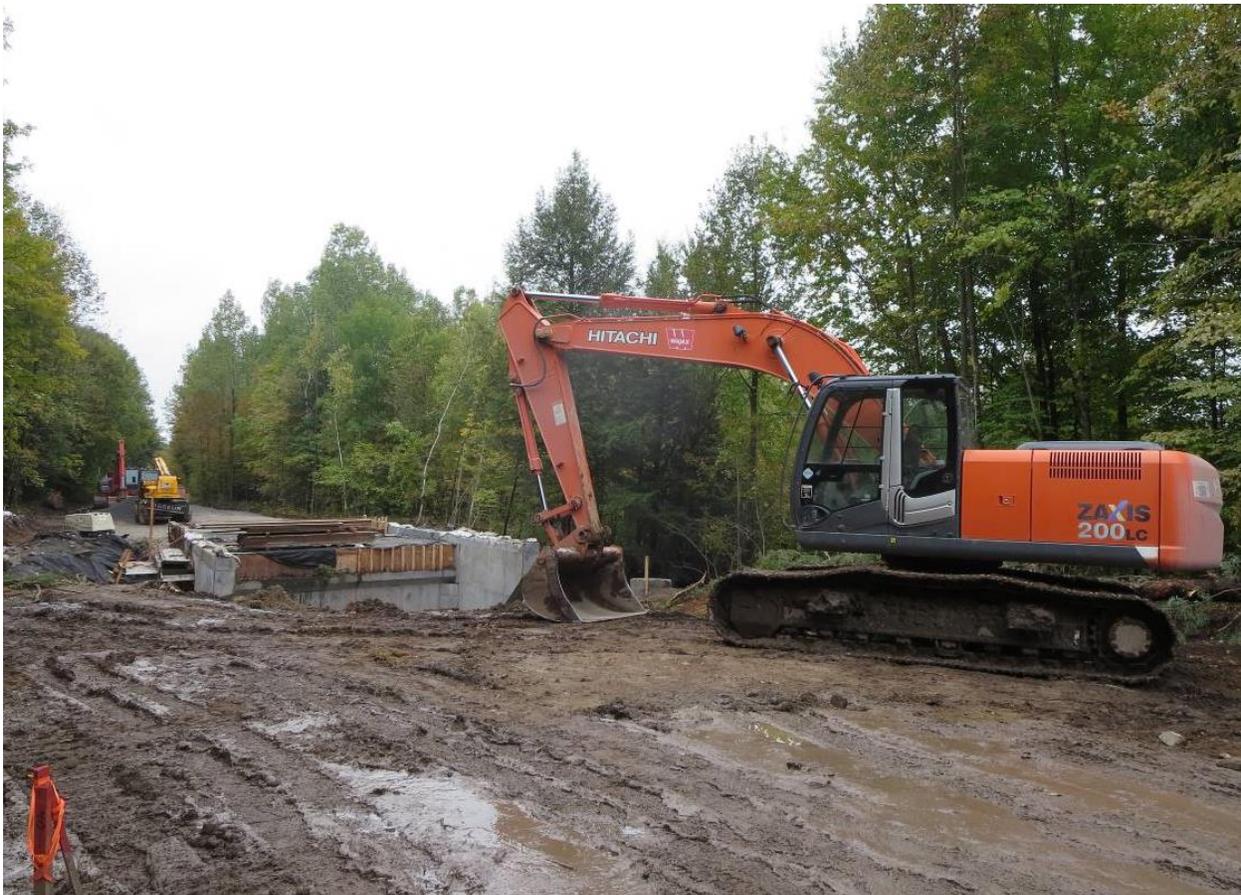
Le 3 octobre 2018, un arbre est retiré d'un fossé à l'aide d'une pelle excavatrice sur le chantier situé sur le chemin Gowan à Hinchinbrooke. L'arbre est coincé entre le godet et le mât de la pelle pour le soulever en position horizontale. Alors que la pelle se déplace et tourne sur elle-même, l'arbre happe un travailleur et le projette contre une structure de béton. Le travailleur termine sa chute sept mètres plus bas sur la semelle du pont en construction.

*Photo 1 : Lieu de l'accident
(source : CNESST)*

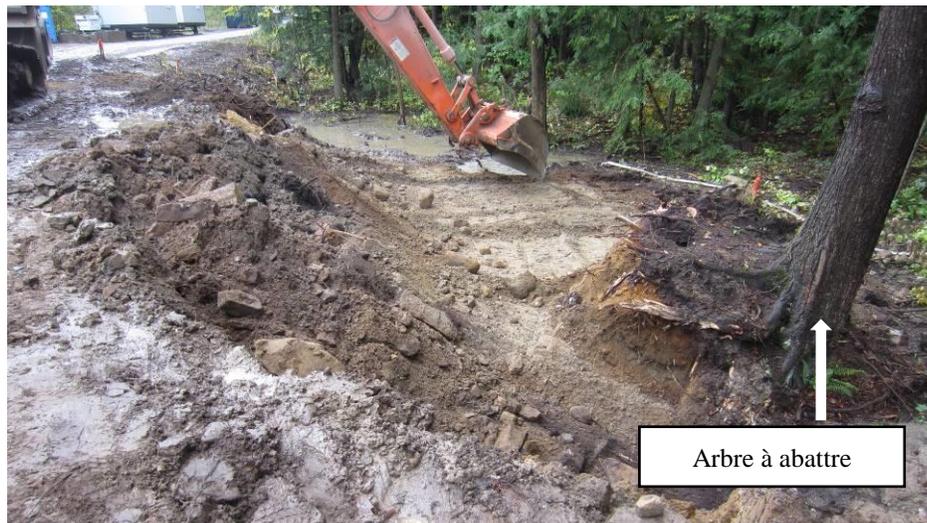
L'arbre abattu par la pelle excavatrice est un conifère mesurant environ 21 m de hauteur avec un tronc de 47 cm de diamètre à environ 1.5 m de sa base. Avant son abattage, l'arbre se trouve du côté sud de la route à même l'espace où un fossé doit être profilé.

*Photo 2 : Arbre debout quelques instants avant l'accident
Source : MTMDET avec précision CNESST*

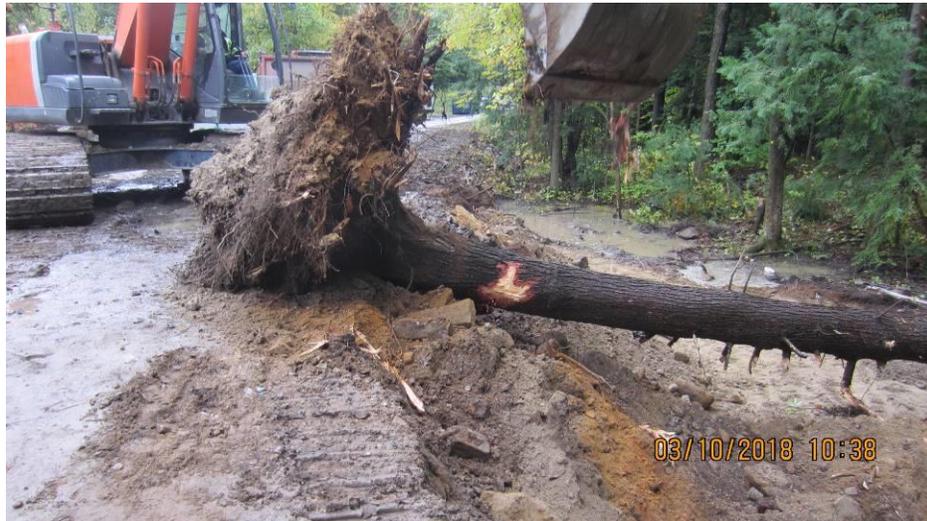
*Photo 3 : Arbre abattu, photo prise quelques instants avant l'accident
(source : MTMDET)*

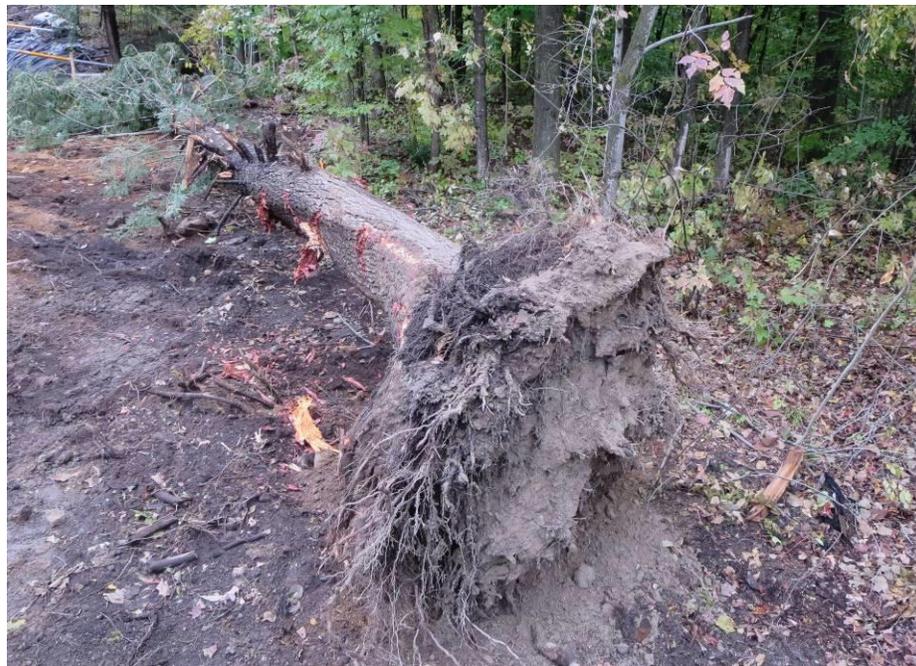
*Photo 4 : Arbre déposé sur le côté nord de la route après l'accident
(source : CNESST)*

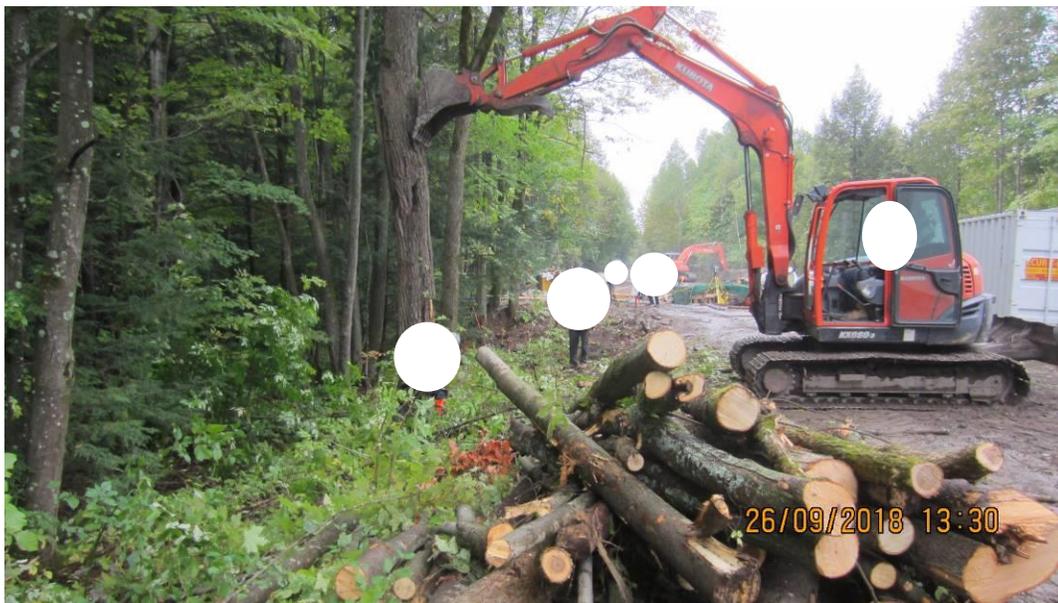
Les travaux de déboisement ont au préalable été réalisés par les travailleurs de Tisseur inc. avec la participation d'une autre entreprise sous-traitante équipée d'une pelle excavatrice. La méthode utilisée à ce moment est d'effectuer un abattage manuel des arbres à l'aide d'une scie à chaîne. Toutefois, lors de ces abattages sur le chantier, le godet de la pelle excavatrice est appuyé sur l'arbre afin de le maintenir et l'empêcher de chuter vers la route. Une fois abattu, l'arbre est traîné au sol sur quelques mètres par la pelle excavatrice afin d'être immédiatement débité en section avec la scie à chaîne. La pelle excavatrice utilisée lors des travaux de déboisement n'est pas une machine forestière. Il en est de même pour la pelle excavatrice utilisée par [I] de l'entreprise Pavages J-M Beaulieu inc.

*Photo 5 : Méthode de déboisement appliquée sur le chantier
(source : MTMDET)*

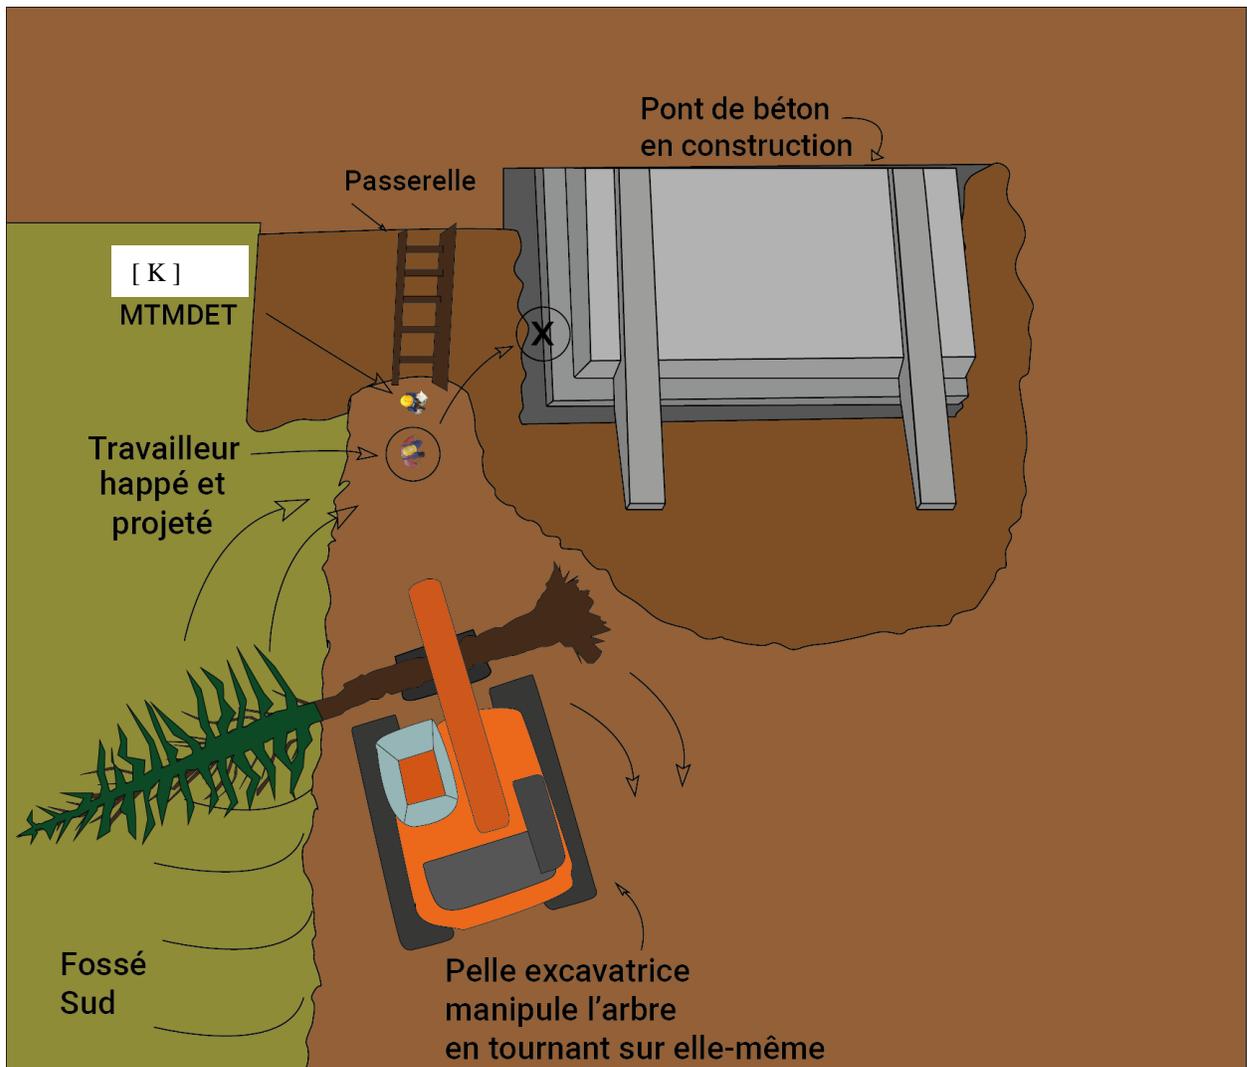
Le jour de l'accident, la méthode choisie pour soulever et déplacer l'arbre abattu est d'utiliser la pelle excavatrice en opération sur le chantier.

Figure 2 : Reproduction de la scène de l'accident
Source : CNESST

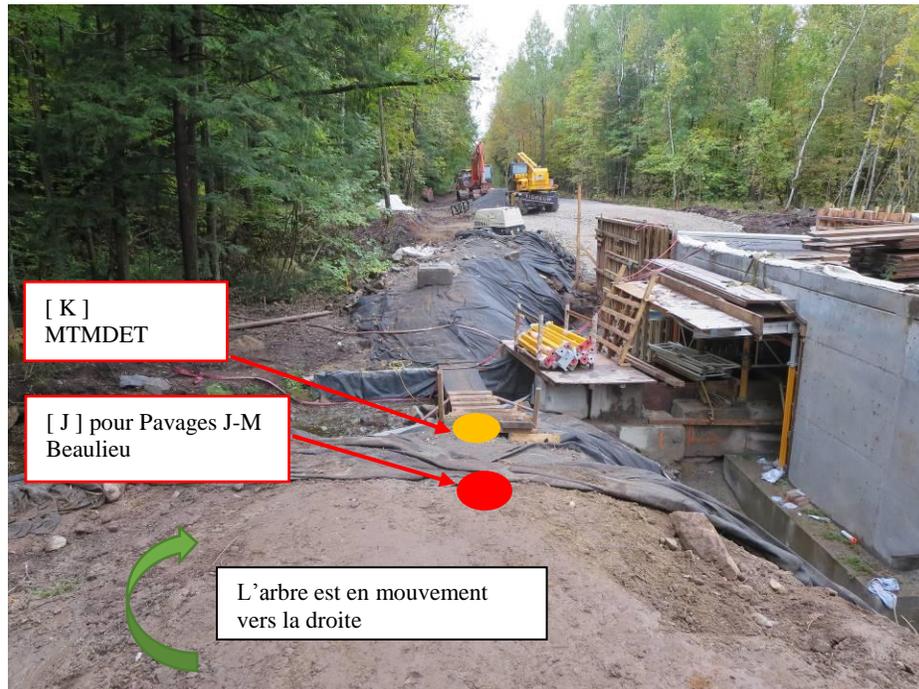
Peu de temps avant l'accident, monsieur [J] et [K] du MTMDET se trouvent sur l'amoncellement de terre à proximité de la passerelle. [K] est à quelques mètres vers la passerelle, tandis que monsieur [J] est sur la partie plus élevée de l'amoncellement.

Photo 6 : Positionnement des travailleurs avant l'accident
(source : CNESST)

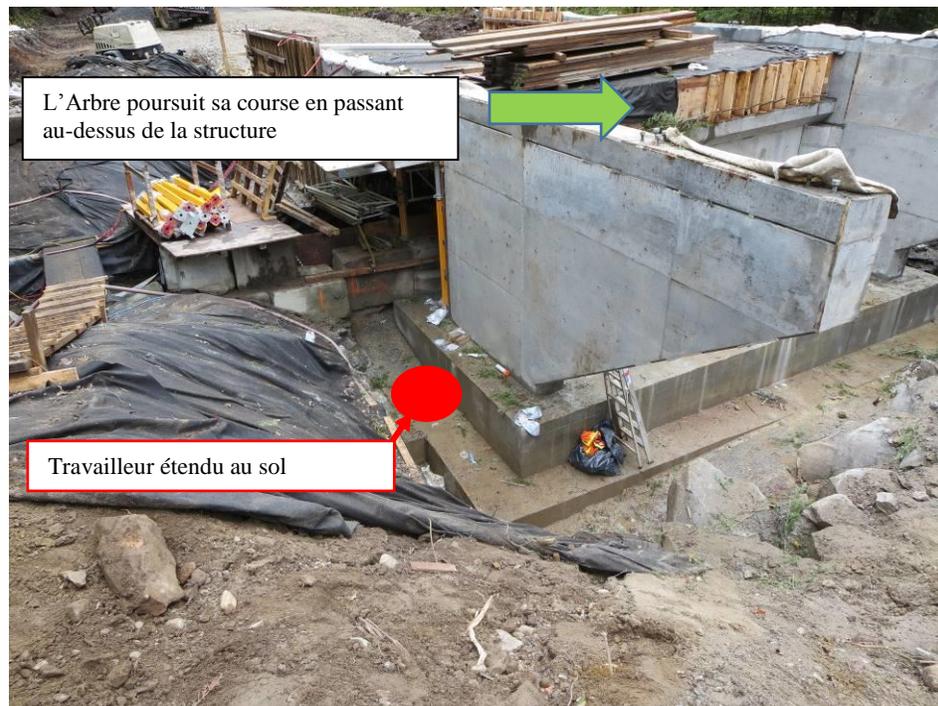
De sa position, [K] se fait frôler les jambes par l'extrémité des branches de l'arbre. Cependant, à la position de monsieur [J], l'arbre en mouvement le happe et le projette contre la base de la structure de béton du pont se trouvant à la droite de la passerelle à environ sept mètres. Le travailleur est trouvé étendu contre la semelle de béton.

Photo 7 : Positionnement du manœuvre après l'accident
(source : CNESST)

Des traces de frottement de l'écorce de l'arbre sont visibles sur les parois de la structure du pont et des branches sont tombées sur le parcours emprunté par l'arbre lors de sa manipulation à l'aide de la pelle excavatrice.

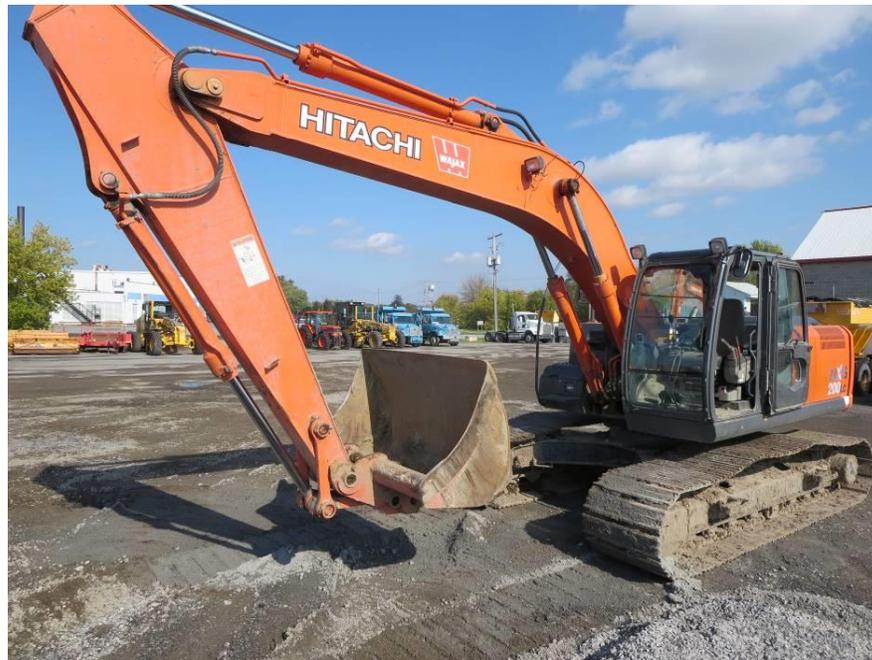
*Photo 8 : Pelle excavatrice Hitachi
(source : CNESST)*

La pelle excavatrice est équipée d'un godet de 1,8 m de largeur pour une ouverture de 1 m. Le poste de conduite et d'opération est positionné à 1,9 m du sol. La vision de [I] se situe à environ 2,5 m du sol. Lors de la manœuvre de soulèvement de l'arbre, celui-ci est à une hauteur de plus de 2 m considérant la présence d'une racine ayant une hauteur de 1,91 m. La vision de [I] est alors obstruée par le godet et l'arbre de grande dimension.

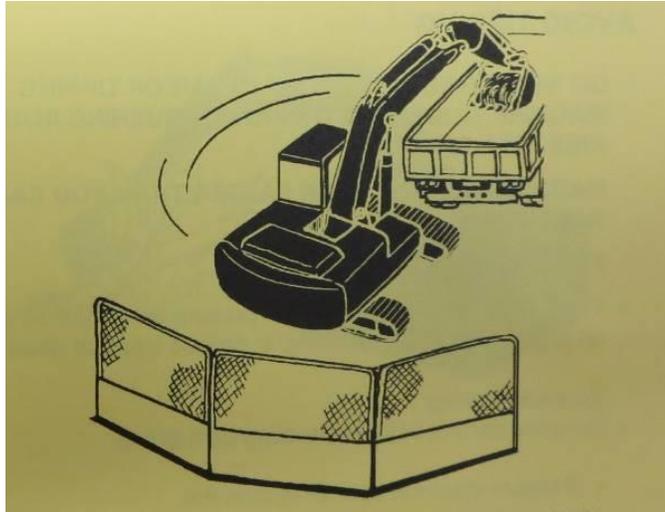
Le manuel du fabricant pour l'utilisation de la pelle excavatrice inclut certains avertissements. L'un d'eux précise [traduction libre] « *Une personne peut être sévèrement frappée par l'avant ou par le contrepoids, résultant à une blessure grave ou la mort. Gardez toutes les personnes à l'écart de la zone d'opération et des mouvements de la machine* ». Un autre avertissement apporte cette précision pour le déplacement sécuritaire [traduction libre] « *Confirmez l'emplacement des personnes présentes avant de déplacer, faire pivoter ou utiliser la machine* ». Pour la manipulation d'objets, le manuel précise [traduction libre] « *lors de l'utilisation de la machine pour des opérations de levage, veillez à vous conformer à toutes les réglementations locales* ».

Figure 3 : Délimitation de la zone d'opération de la pelle excavatrice
(source : Manuel d'utilisation Hitachi)
