RAPPORT D'ENQUÊTE
Version dépersonnalisée

EN004216

**Accident mortel survenu à un travailleur de *Les Entreprises
Mont-Sterling inc.*, le 21 septembre 2018 à la carrière Jourdain,
route Rémi Gagné, Cap-Chat**

Date du rapport : 28 mars 2019

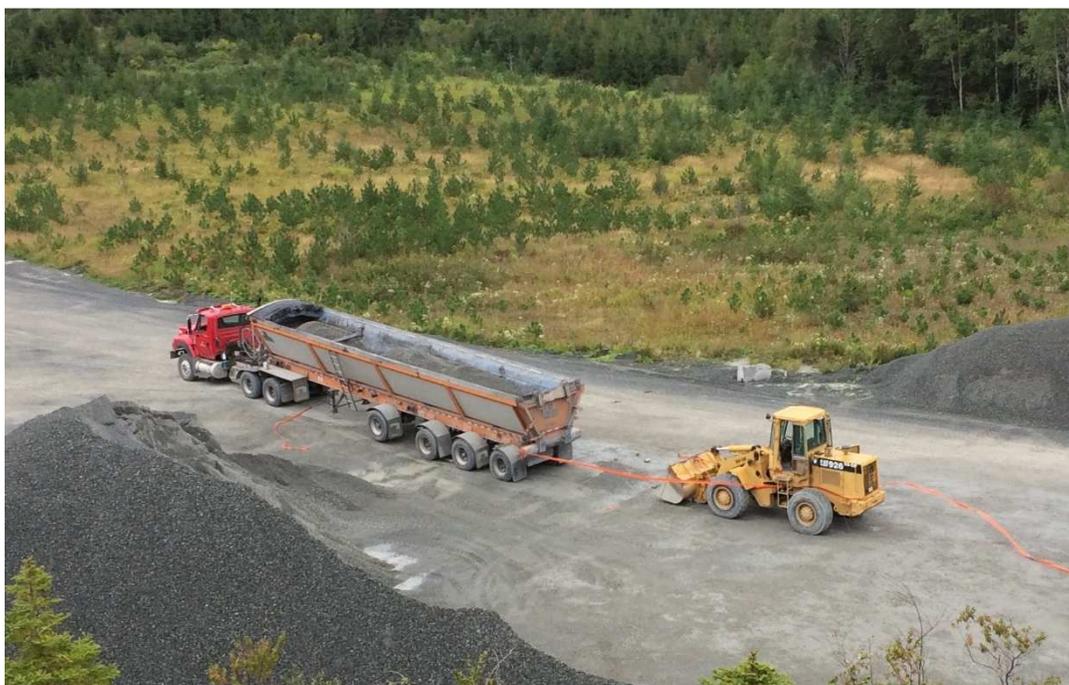
À la suite de la collision entre la semi-remorque et le godet de la chargeuse, cette dernière recule de 0,9 m. Dans ce mouvement, l'opérateur de la chargeuse est mortellement écrasé par le pneu arrière droit de celle-ci.

Figure 1 - Lieu de l'accident (Source : CNESST)

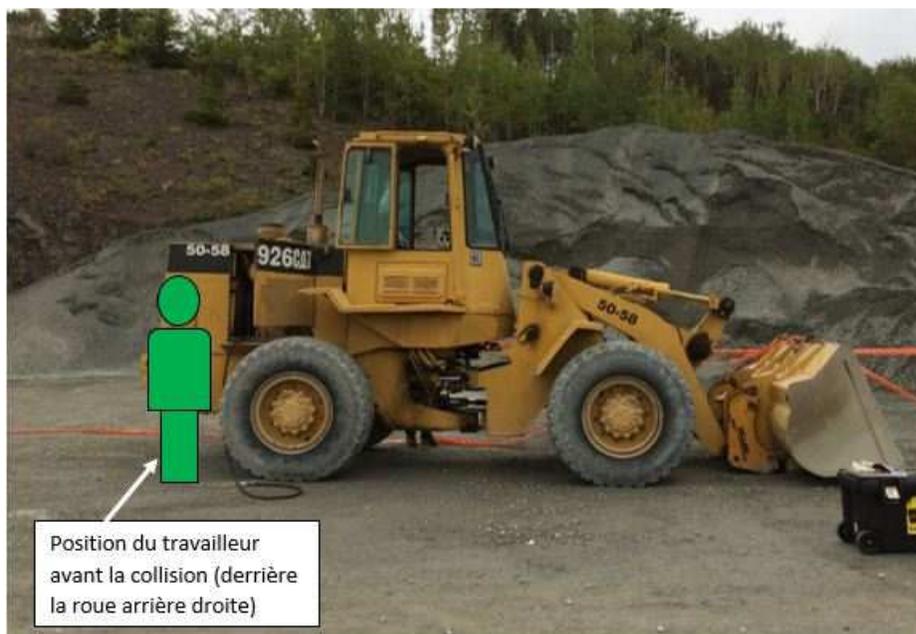
Pendant que M. [C] retourne au poste de pesée avec le premier chargement, M. [H] stationne la chargeuse dans la zone de chargement pour gonfler un pneu. Il descend de la cabine. Il raccorde un boyau d'air comprimé à l'intérieur du compartiment moteur de la chargeuse (voir Figure 4).

Figure 4 - Position du travailleur avant la collision (Source : CNESST, modifiée par CNESST)

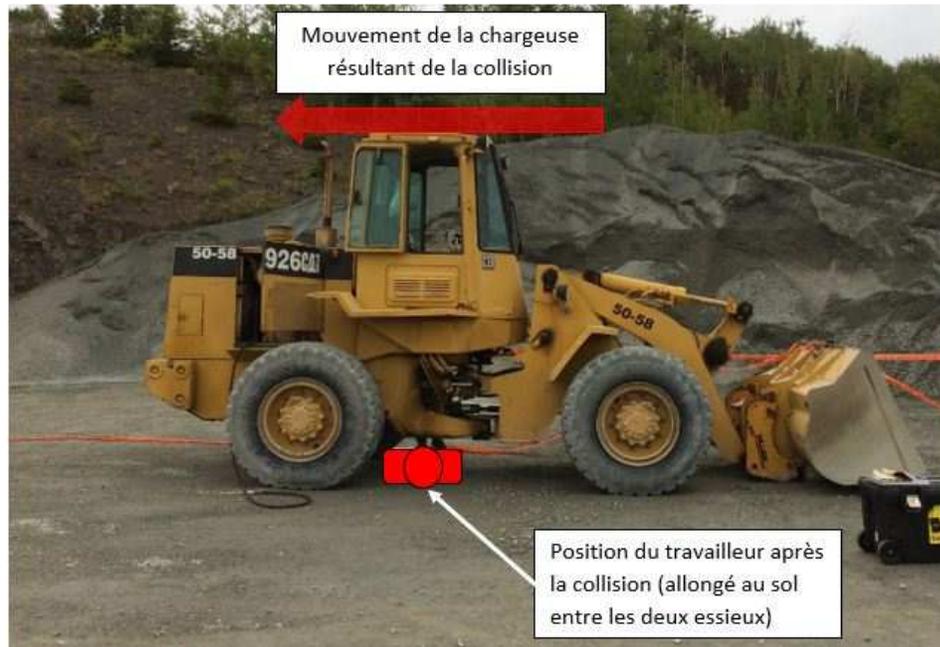
Alors que M. [H] se trouve derrière le pneu arrière droit de la chargeuse, la semi-remorque de M. [C], en marche arrière, entre en collision avec le godet de la chargeuse stationnée. Sous la force de l'impact, la chargeuse recule de 0,9 m et roule sur le corps de M. [H] (voir Figure 5).

Figure 5 - Position du travailleur après la collision (Source : CNESST, modifiée par CNESST)

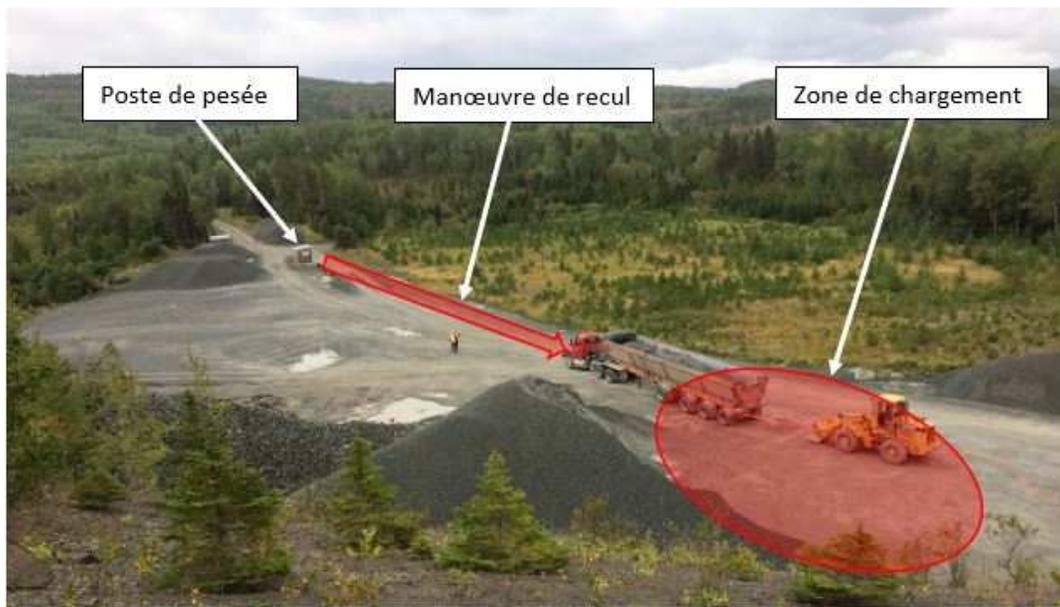
M. [C] décide de retourner à la zone de chargement afin d'ajouter du matériel dans la semi-remorque afin de s'approcher de la masse maximale permise. Pour ce faire, il recule entre le poste de pesée et la zone de chargement (voir Figure 8).

Figure 8 - Manœuvre de recul (Source : CNESST, modifiée par CNESST)

Avant de commencer la manœuvre de recul, M. [C] regarde dans le miroir côté passager de son tracteur. Il constate qu'aucun autre véhicule ne fait son entrée dans la carrière. Aucun autre véhicule ne se trouve à la zone de chargement. Il procède ensuite à la manœuvre de recul en observant uniquement dans le miroir côté conducteur. Il recule sur environ 113 m avant que la collision ne survienne.

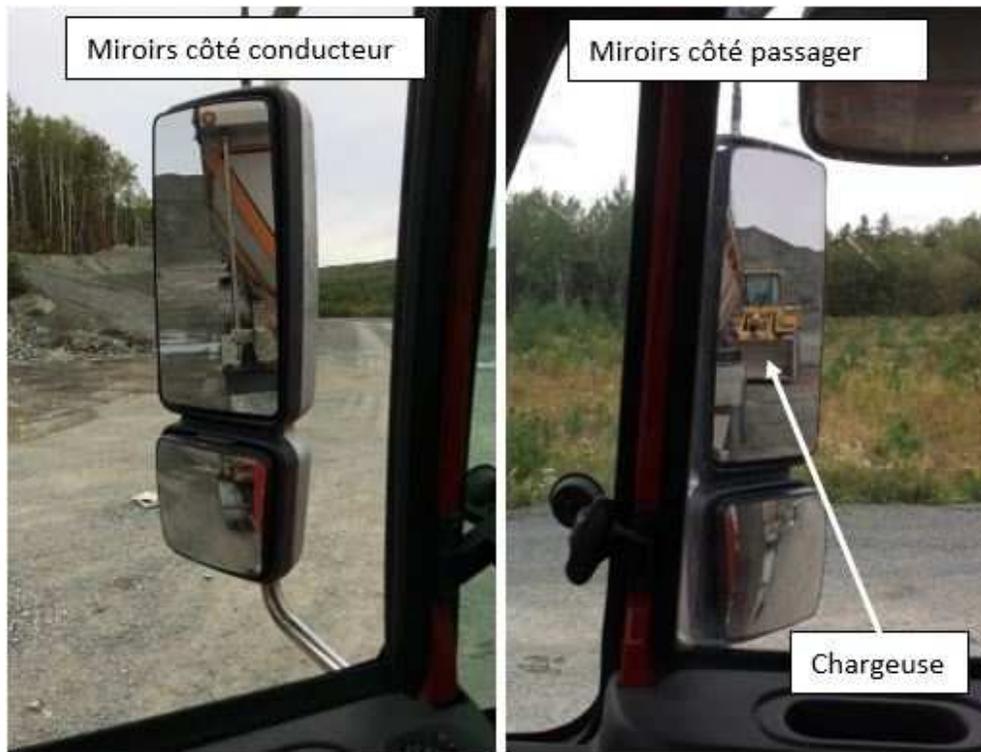
À l'emplacement où se trouvent le tracteur et la chargeuse après l'accident, la chargeuse n'est pas visible dans les rétroviseurs du côté conducteur du tracteur. La chargeuse est visible uniquement dans le rétroviseur côté passager (voir Figure 9).

Figure 9 - Miroirs du tracteur (Source : CNESST, modifiée par CNESST)

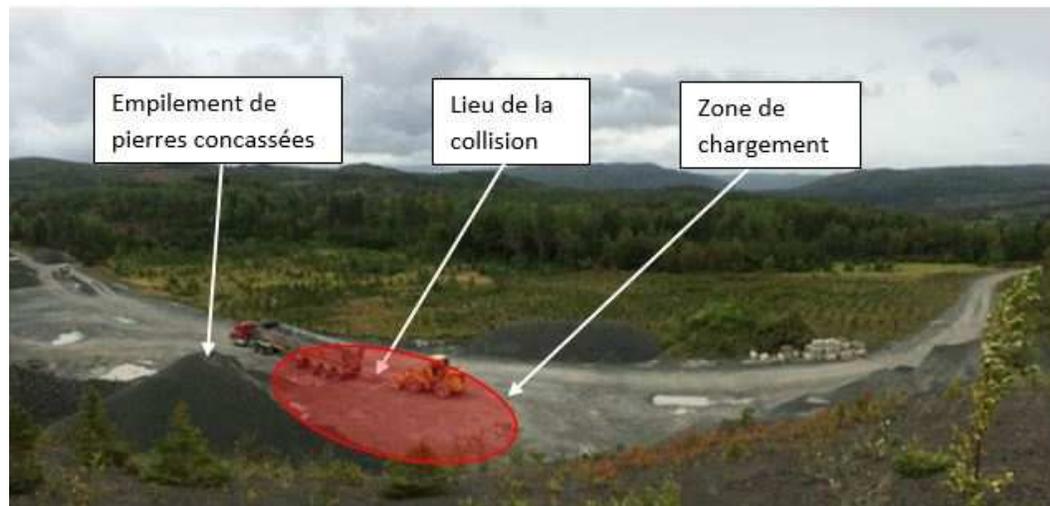
- La collision a eu lieu devant l'empilement de pierres concassées MG-20, dans la zone de chargement (voir Figure 13).

Figure 13 - Lieu de la collision (Source : CNESST, modifiée par CNESST)

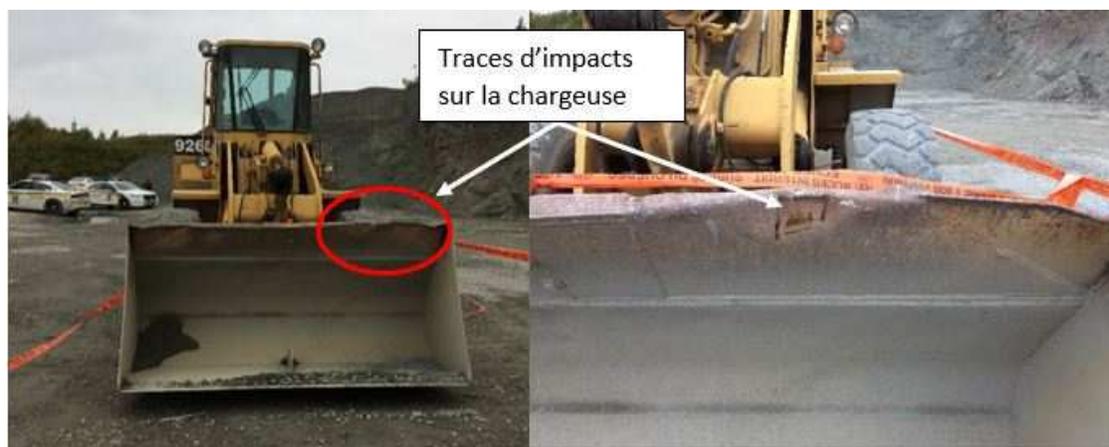
- Les traces d'impacts sur la chargeuse se trouvent sur la partie supérieure gauche du godet.

Figure 14 - Traces d'impacts sur la chargeuse (Source : CNESST, modifiée par CNESST)

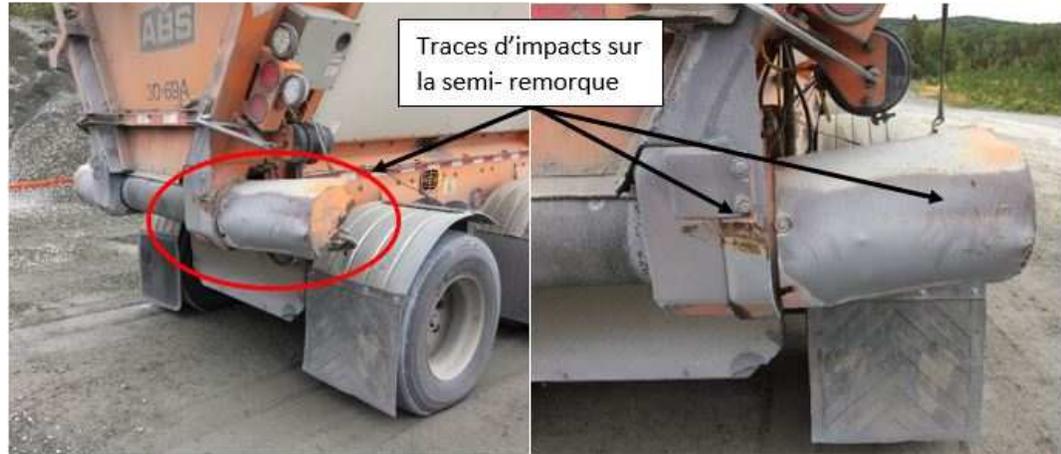
- Les traces d'impacts sur la semi-remorque se trouvent sur la structure arrière droite de celle-ci (voir Figure 15).

Figure 15 - Traces d'impacts sur la semi-remorque (Source : CNESST, modifiée par CNESST)

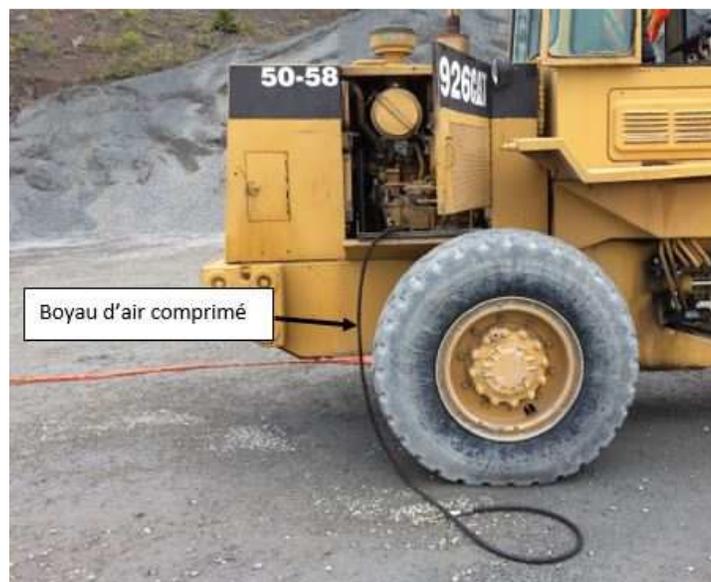
- À la suite de la collision, l'opérateur de la chargeuse se trouve hors de la cabine de l'appareil, allongé au sol entre les essieux.
- Un manomètre servant à la vérification de la pression des pneus se trouve au sol, sous le godet de la chargeuse, du côté droit de la machine.
- Le panneau d'accès au compartiment moteur est ouvert. Un boyau est raccordé au système d'air comprimé dans le compartiment moteur (voir Figure 16).

Figure 16 - Boyau d'air comprimé raccordé dans le compartiment moteur (Source : CNESST, modifiée par CNESST)

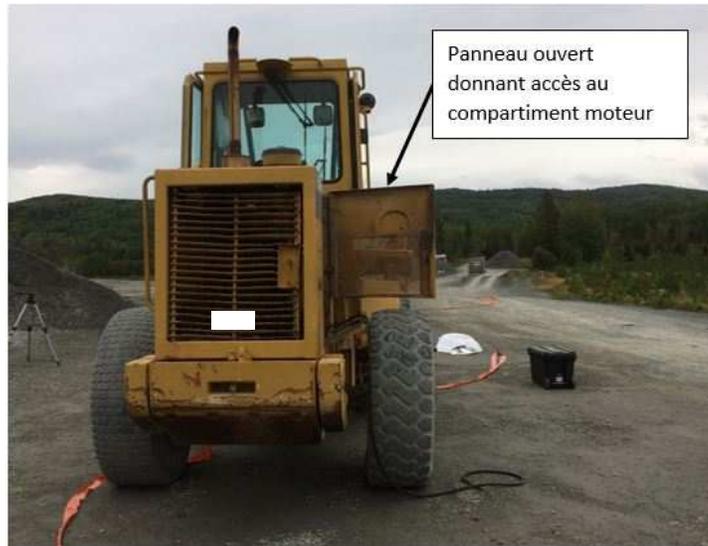
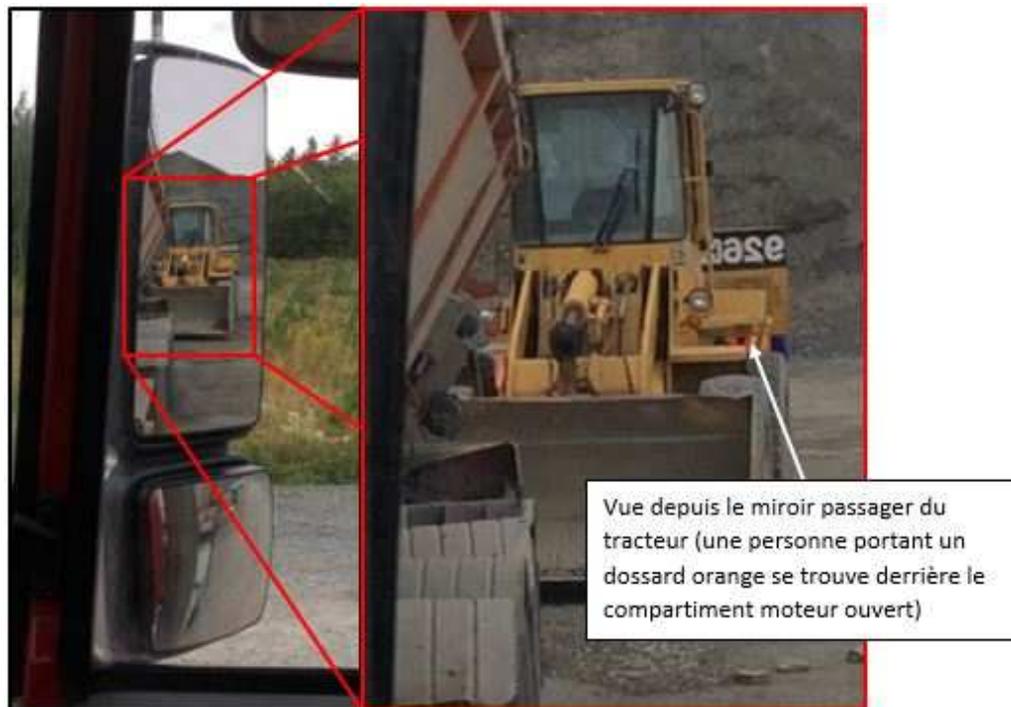
- Lorsque le panneau d'accès au compartiment moteur est ouvert, il réduit le champ de vision vers l'avant de la chargeuse pour une personne se trouvant derrière la roue arrière droite de cette chargeuse (voir Figure 17 et Figure 18).

Figure 17 - Compartiment moteur ouvert (Source : CNESST, modifiée par CNESST)

Figure 18 - Personne placée derrière le panneau d'accès au compartiment moteur (Source : CNESST, modifiée par CNESST)

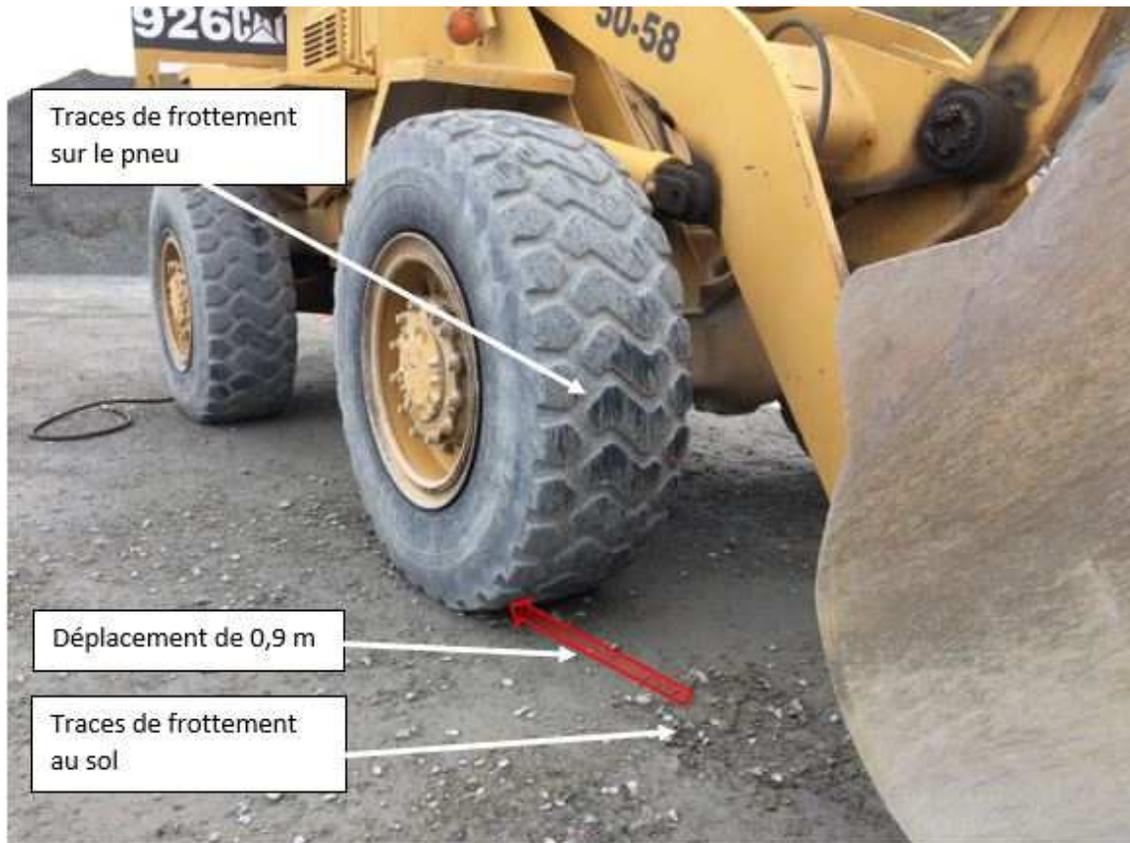
- Lorsque le moteur de la chargeuse est en fonction et qu'une personne se trouve devant le compartiment moteur, le bruit généré par la chargeuse réduit la capacité à distinguer les bruits environnants.
- Il n'y a aucune trace de frottement du godet au sol.
- Les roues avant gauche, arrière gauche et arrière droite ne présentent aucune trace de glissement au sol. La roue avant droite présente une trace de glissement sur environ 0,2 m. Selon les marques au sol, la roue avant droite a parcouru une distance totale de 0,9 m (voir Figure 19).

Figure 19 - Traces au sol et déplacement (Source : CNESST, modifiée par CNESST)

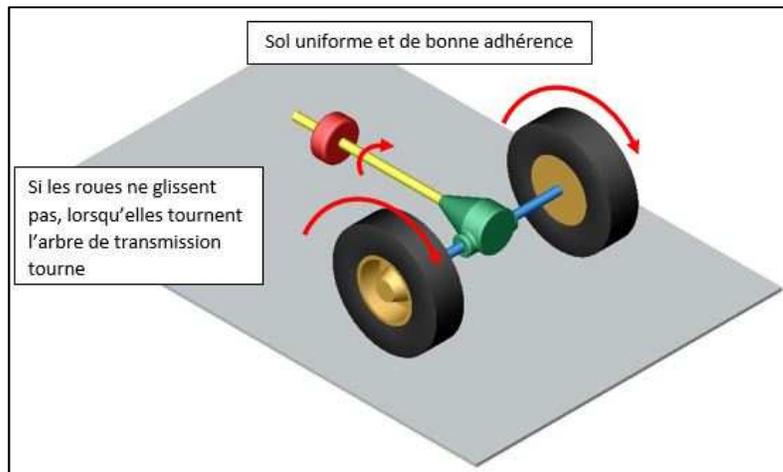
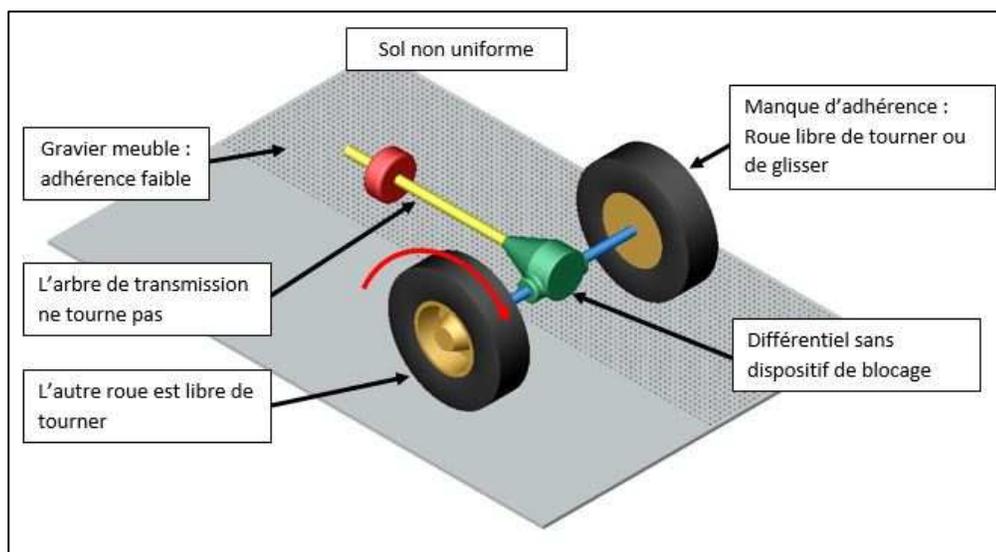
Figure 22 - État de l'arbre de transmission (bonne adhérence) (Source : CNESST)

Puisque le frein de stationnement de la chargeuse se trouve sur l'arbre de transmission, il est possible de comparer le couple offert par ce frein avec l'effort généré par la collision. En fonction des faits recueillis et des simulations réalisées, il est probable que le frein de stationnement de la chargeuse ait été en mesure d'empêcher les roues de tourner à la suite de l'impact de la semi-remorque, et ce, malgré l'usure des pièces en place.

Par contre, puisque le sol où se trouvait la chargeuse est un fond de carrière, jonché de gravier meuble, l'adhérence du sol est faible. La chargeuse impliquée dans la collision étant équipée de différentiels sans dispositif de blocage et le frein de stationnement se trouvant sur l'arbre de transmission, si les roues gauches ont perdu de l'adhérence, il est possible que les roues droites aient tourné malgré l'application du frein de stationnement (voir Figure 22 et Figure 23).

Figure 23 - État de l'arbre de transmission (adhérence faible) (Source : CNESST)
