Dossier d'intervention
DPI4286229

Numéro du rapport RAP1278395

RAPPORT D'ENQUÊTE

Accident ayant causé la mort d'un travailleur employé de DUBO ET FILS inc., sur un chantier de construction situé au [...] à Québec, le 13 mars 2019

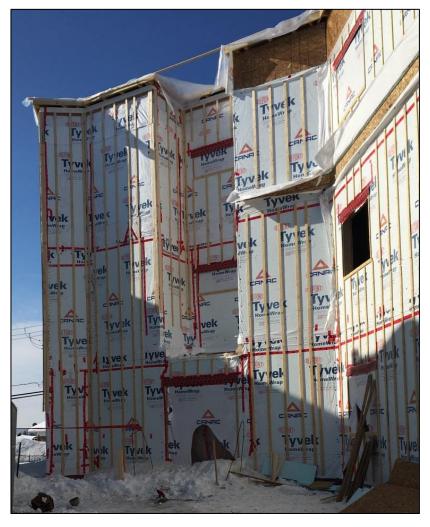
Le 13 mars 2019, un apprenti charpentier-menuisier installe une pellicule de polyéthylène pour protéger des intempéries le toit d'un immeuble multifamilial en construction de trois étages. Alors que le travailleur tend la pellicule en reculant en bordure du toit, il pose le pied sur une bande de pellicule qui couvre un décroché. Celle-ci cède sous le poids du travailleur et il fait une chute de plus de 10 mètres au sol.

Figure 1 : Photo du lieu de l'accident Source : CNESST

Le rapport d'intervention RAP1256515 du 13 mars 2019 ordonne la suspension des travaux sur le toit de l'immeuble multifamilial et exige du maître d'œuvre, Groupe McKinley-Beaubois S.E.C., d'élaborer une méthode de travail pour l'installation et le retrait de la pellicule de polyéthylène sur le toit en s'assurant de protéger les travailleurs contre les chutes.

La reprise des travaux sur le toit est autorisée le 19 mars 2019 après que DUBO ET FILS inc., sous-traitant du maître d'œuvre, ait fourni une méthode de travail pour l'exécution de travaux sur le toit en s'assurant de protéger les travailleurs contre les dangers de chutes. Cette décision est consignée dans le rapport d'intervention RAP1257584.

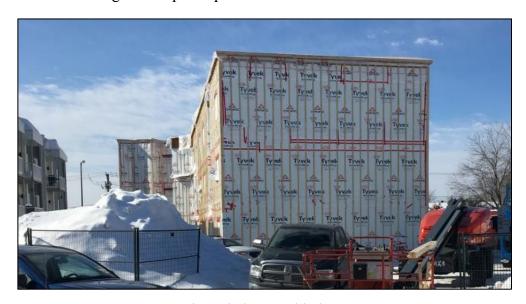
Les travaux pour la fondation de l'immeuble ont débuté en novembre 2018 et la construction de la charpente a débuté vers la mi-février 2019. Le 13 mars 2019, la charpente principale est érigée (voir Figure 3). Les travaux d'installation de parapets et de petits toits à l'extérie ur doivent commencer. La veille, il y a eu des travaux à l'intérieur de l'immeuble tels que la pose d'escaliers et de garde-corps temporaires.

Figure 3 : Photo de l'immeuble le 13 mars 2019 Source : CNESST

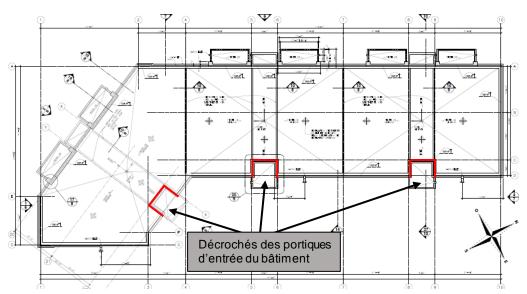
Le toit plat de l'immeuble a une superficie totale d'un peu plus de 465 m² (5000 pi²) et sa hauteur est de plus de 10 mètres. La configuration du toit compte trois décrochés sur le versant sud-est à l'emplacement des portiques d'entrée du bâtiment (voir Figure 4). Le jour de l'accident, ces ouvertures de 2,34 m (92,6 po) par 1,40 m (55 po) ne sont pas protégées par des murets ou des garde-corps.

Figure 4 : Plan du toit de l'immeuble [...] Source : Groupe McKinley-Beaubois S.E.C., modifiée CNESST

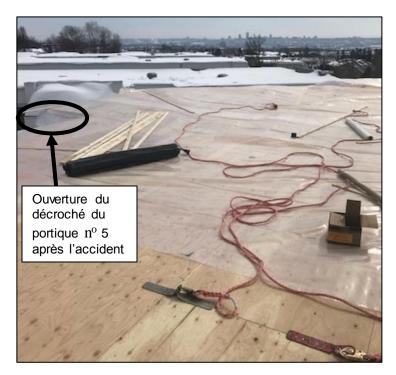
Les entreprises DUBO ET FILS inc. et Construction McKinley inc. exécutent les travaux de charpente et de menuiserie en tant que sous-traitant de l'entreprise Groupe McKinley-Beaubois S.E.C. Le 13 mars 2019, [...] travailleurs sont sur le toit de l'immeuble, soit [B] et un apprenti charpentier-menuisier de l'entreprise DUBO ET FILS inc. ainsi qu'[K] et [...] de l'entreprise Construction McKinley inc. Ils ont comme tâche l'installation de bandes de pellicules de polyéthylène sur le toit plat de l'immeuble (voir Figure 5).

Figure 5 : Photo de l'installation de pellicules sur le versant sud-est du toit Source : Groupe McKinley-Beaubois S.E.C., modifiée CNESST

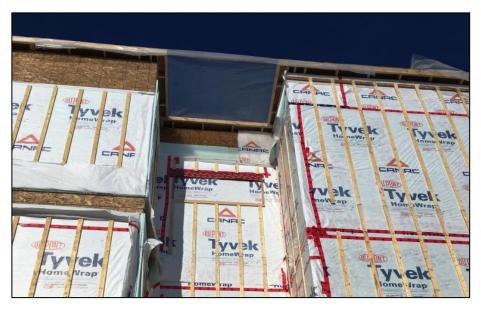
bord du toit avec des lattes de bois de 2,54 cm (1 po) x 7,62 cm (3 po) x 365,76 cm (144 po) de longueur. Les lattes fixées au centre du toit sont dans le sens du drain afin de faciliter l'écoulement d'eau. Les bandes de pellicules recouvrent aussi les ouvertures des décrochés des portiques (voir Figure 6).

Figure 6 : Photo d'une pellicule couvrant l'ouverture d'un décroché de portique Source : CNESST

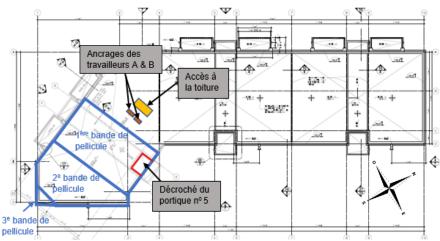
Les travailleurs de DUBO ET FILS, avec leur harnais attaché à leur liaison antichute, fixent une première bande de pellicule près de l'ouverture de l'accès au toit de l'immeuble qui recouvre également le vide formé par le décroché du portique n° 5 (voir Figure 7). Ils déroulent ensuite une deuxième bande et la fixe. Ensuite, une troisième section de pellicule est installée pour compléter le coin, à l'extrémité sud.

Figure 7 : Schéma de la pose de pellicules (section sud-est) Source : Groupe McKinley-Beaubois S.E.C., modifiée CNESST

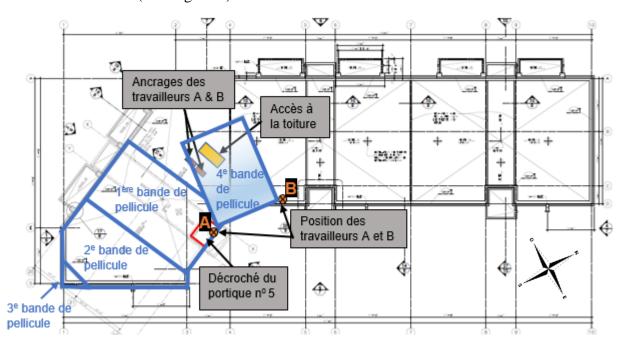
Vers 7 h 55, la 4e bande de pellicule est installée. Avant la pose de la 4e bande, les travailleurs A et B détachent leur cordon d'assujettissement de leur coulisseau puisque la 4e bande à installer couvre leurs ancrages. Les deux travailleurs, leur harnais détaché de leur liaison antichute, prennent chacun leur bout de pellicule pour la tendre en bordure du toit afin de la fixer avec des lattes (voir Figure 8).

Figure 8 : Schéma de la position des travailleurs au moment de la chute Source : Groupe McKinley-Beaubois S.E.C., modifiée CNESST

Le travailleur A est positionné près de l'ouverture du toit du portique nº 5 (voir Figure 8). En tirant sur son bout de pellicule qui doit chevaucher la première bande de polyéthylène installée, il recule et met le pied sur la pellicule déjà fixée qui recouvre le décroché du portique nº 5. La pellicule se déforme sous le poids du travailleur qui s'agrippe à la latte qui traverse l'ouverture (voir Figure 9).

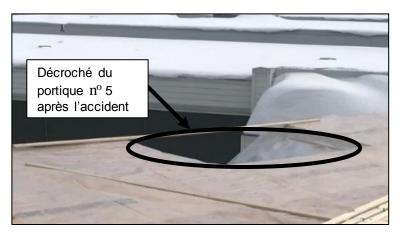
Figure 9 : Photo de la pellicule au-dessus de l'ouverture du portique après l'accident Source: CNESST

Le travailleur, positionné en bordure du toit près du décroché de l'ouverture du portique n° 5, tire sur le bord de la pellicule qu'il doit fixer. Celle-ci doit chevaucher la pellicule déjà fixée derrière lui. L'ouverture du portique n'est pas protégée contre les chutes tel que par un garde-corps ou un couvercle.

En tirant sur le coin de la bande de pellicule en bordure de la toiture, le travailleur, sans moyens de protection contre les chutes, recule et met le pied sur la pellicule déjà fixée qui recouvre l'ouverture du décroché du portique nº 5. La pellicule, un pare-vapeur de 0,15 mm (6 mil) d'épaisseur, se déchire sous le poids du travailleur. Celui-ci fait une chute estimée de 10,8 m sur la neige au sol.

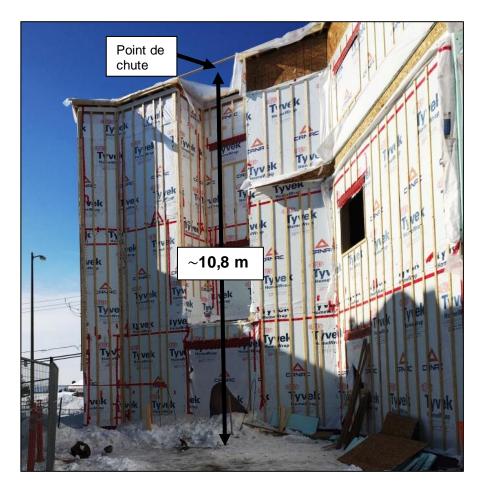
Le travailleur B qui tenait l'autre bout de la 4^e bande de pellicule a entendu le travailleur A crier et s'est précipité vers l'ouverture pour lui venir en aide. Avant qu'il puisse intervenir, la pellicule sur laquelle repose le travailleur A déchire et celui-ci fait une chute estimée de 10,8 m sur la neige au sol (voir Figure 10).

Figure 10 : Photo de la hauteur du toit Source: CNESST

Lorsque le travailleur étire le bord de la pellicule, il s'expose à un danger de chute d'une hauteur estimée de 10,8 mètres du sol, puisqu'il se retrouve en bordure de la toiture. L'article 2.9.1 du CSTC prévoit que tout travailleur doit être protégé contre les chutes s'il est exposé à une chute de plus de 3 m de sa position de travail. Au moment de l'accident, le travailleur porte un harnais de sécurité qui n'est pas relié à un point d'ancrage par une liaison antichute.

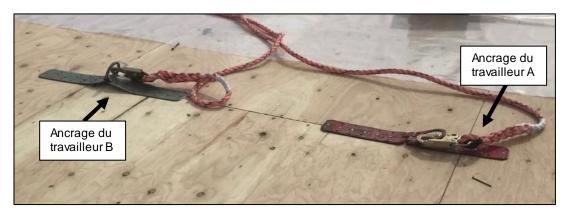
Il y a [...] ancrages installés sur le toit, soit un par travailleur. Les ancrages sont de type ponctuel temporaire (voir Figure 12). Les travailleurs A et B de DUBO ET FILS inc. installent leur ancrage près de l'accès au toit au centre de la toiture (voir Figure 7).

Figure 11 : Photo des ancrages des travailleurs A et B sur le toit Source : CNESST

Au chantier, les modèles d'ancrage ponctuel temporaire utilisés par les travailleurs sont de marque différente et leurs critères d'installation varient. Des lacunes sont observées quant à la gestion et à l'utilisation des ancrages, notamment :

- Il n'y a pas d'ancrage supplémentaire permettant de suivre la progression des travaux
- Les guides du fabricant des ancrages utilisés ne sont pas disponibles sur les lieux afin de s'assurer de la conformité de la pose concernant notamment le nombre et le type de fixation (clous ou vis) par ancrage à utiliser. Ces spécifications peuvent varier d'un modèle à l'autre.
- Le programme de prévention de DUBO ET FILS inc. ne prévoient pas de mesures de sécurité spécifiques pour la pose d'ancrages ponctuels temporaires ;
- Il n'y a pas de système d'inspection des ancrages, ni pour les autres équipements de protection contre les chutes ;
- Les ancrages ont été utilisés par les travailleurs à l'extérieur des angles permis conformément aux spécifications des fabricant, compromettant ainsi leur capacité (voir Figure 13).

Les ancrages des travailleurs sont fixés à proximité les uns des autres autour de l'ouverture de l'accès au toit, au centre de ce dernier. Chaque travailleur a un ancrage ponctuel temporaire. Les travailleurs déclarent qu'ils se détachent de leur liaison antichute sur le toit lorsqu'ils doivent recouvrir leur ancrage d'une bande de pellicule en polyéthylène. Il n'est pas prévu de déplacer les ancrages pendant la pose de pellicules sur le toit afin de s'assurer d'être attaché en tout temps conformément à la règlementation. Aussi, il n'y a pas d'ancrage supplémentaire permettant de suivre la progression des travaux. Au moment de l'accident, le travailleur s'apprête à recouvrir son ancrage avec une bande de pellicule.

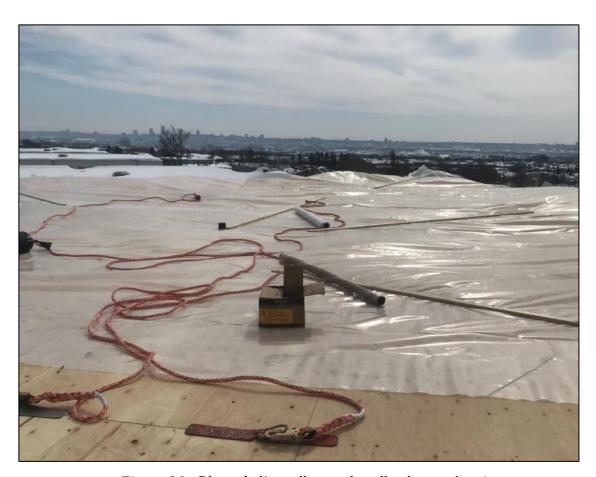
Lorsque la pellicule est tendue, elle peut refléter la lumière du soleil, donnant ainsi l'impression d'une surface continue sous la pellicule et ceci malgré la présence d'ouverture. Ceci a été observé le jour de l'accident, une matinée ensoleillée.

Les bandes de pellicule sont fixées sur le bord du toit et au centre du toit dans le sens du drain avec des lattes de bois clouées sur la toiture. Les lattes de bois ont les dimensions de 2,4 cm (1 po) x 6,35 cm (2 po 1/2) x 365,76 cm (12 pi) de longueur (voir Figure 16).

Figure 16 : Photo de l'installation de pellicules sur le toit Source : CNESST
