**RAPPORT D'ENQUÊTE****Version dépersonnalisée**

**Accident ayant causé la mort d'un technicien en arpentage  
de l'entreprise WSP Arpentage de construction inc. sur le chantier de  
réfection de la chaussée de la route 283 à Notre-Dame-du-Rosaire,  
le 15 octobre 2018.**

**Direction régionale de la Chaudière-Appalaches****Inspecteurs :**

**Roger Gagné,  
inspecteur, ing.****Date du rapport : 8 novembre 2019**

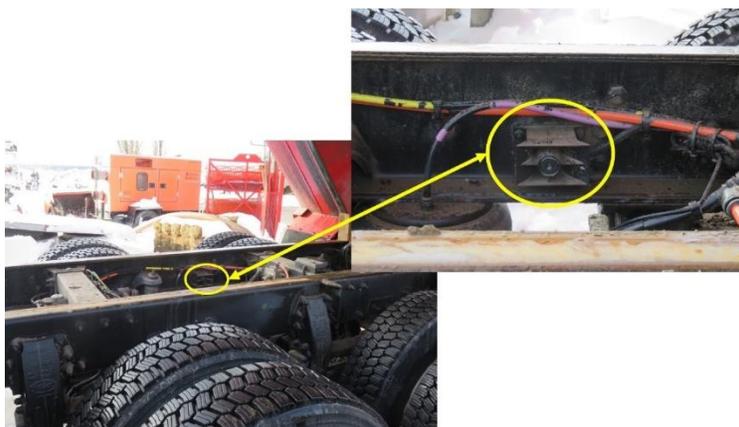
Ce camion est muni d'une alarme de recul à réenclenchement automatique. Elle s'actionne lors de la marche arrière du camion. Cette dernière est positionnée sous la benne, à l'intérieur du châssis près des éléments de suspension arrière du côté droit. Elle est orientée vers le côté gauche. Selon les informations recueillies auprès d'un concessionnaire, elle a été installée par le fabricant du camion.

Selon M. Christian Bélanger, le niveau sonore de l'alarme de recul n'est pas à son niveau optimal compte tenu de son positionnement et de son orientation. Cette dernière est positionnée à l'intérieur du châssis du camion et elle est orientée du côté gauche et non vers l'arrière. Ces conditions peuvent nuire à la perception des travailleurs pour localiser la provenance du danger. De plus, la variation du niveau sonore sur de courtes distances, à l'arrière du camion, provenant d'interférences acoustiques typiques à une alarme de recul de type tonal à fréquence unique peut nuire à la perception des travailleurs pour localiser la provenance du signal. Une étude de l'IRSST portant sur la performance acoustique des alarmes de recul tonal à large bande a démontré notamment que la variation du niveau sonore derrière le camion peut induire en erreur le travailleur lui laissant croire que le camion s'éloigne au lieu de s'approcher ou l'amène à mal évaluer la distance réelle qui le sépare du camion. Cette étude a également démontré que quatre travailleurs sur dix réussissent à bien déterminer d'où provient le risque.

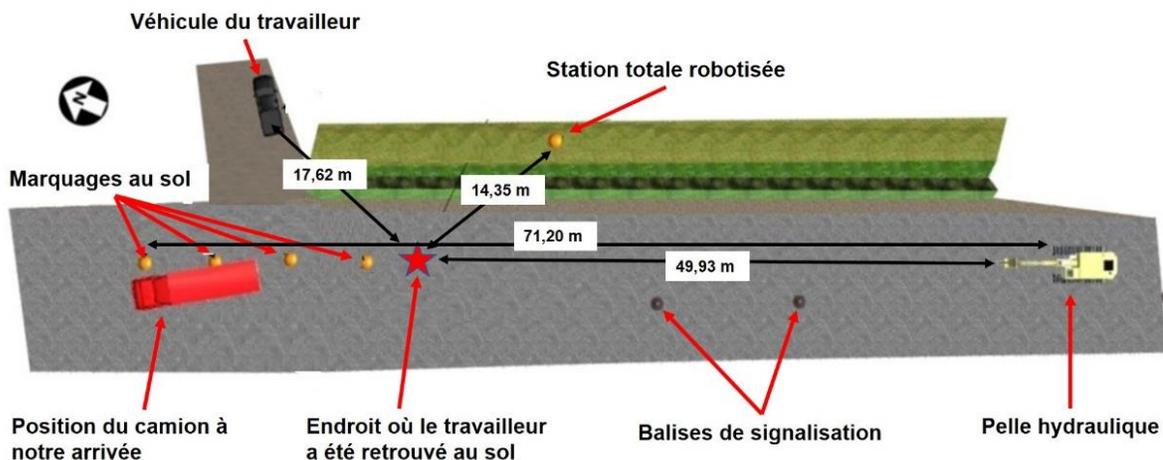
### Croquis de la scène de l'accident

La camionnette du travailleur est stationnée dans une entrée privée du côté est de la route 283 à 17,62 mètres de l'endroit où est survenu l'accident. À partir de cette entrée privée, il est possible d'accéder à la station totale robotisée sans devoir descendre et remonter du fossé qui longe la route.

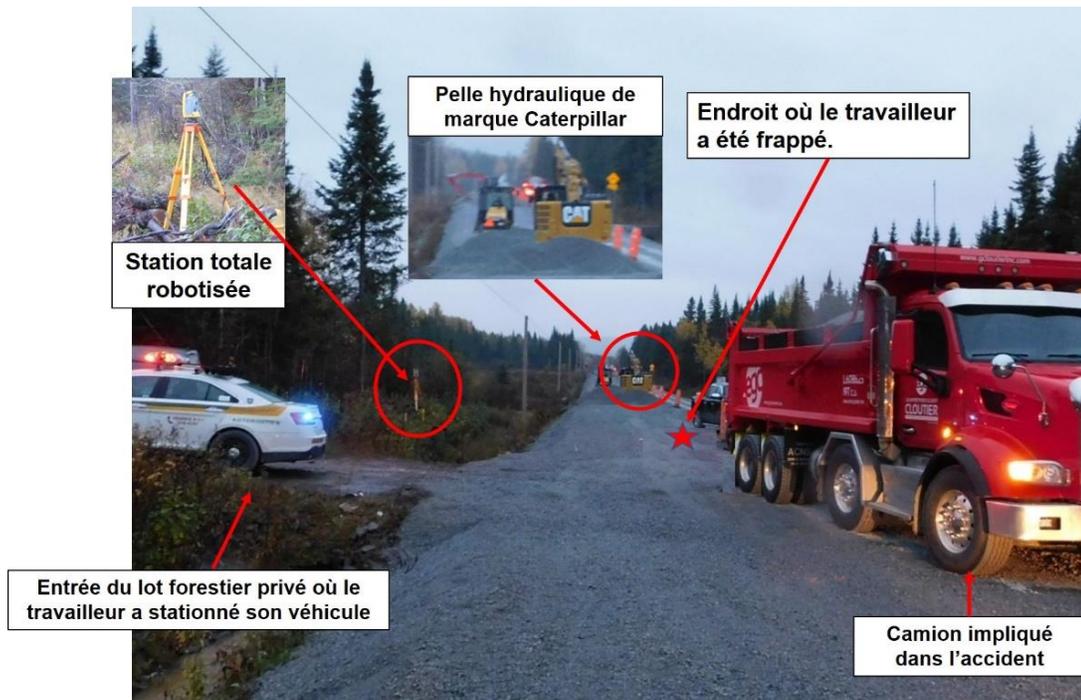
### Photo de la scène de l'accident

Une pelle hydraulique de marque Caterpillar appartenant à un sous-traitant est positionnée à 49,93 m de l'endroit où est survenu l'accident. Le croquis et la photo illustrent le lieu de l'accident.

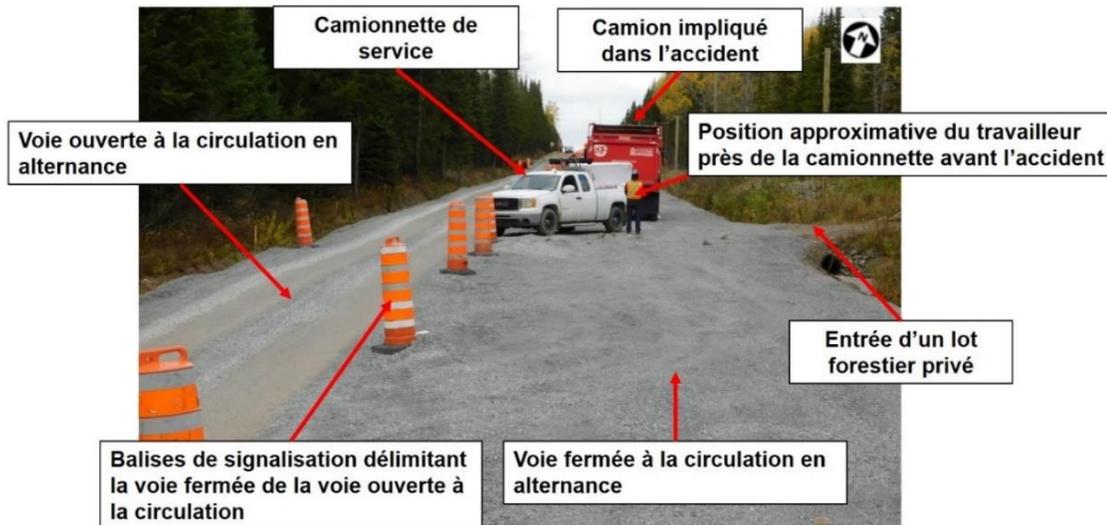
Vers 14h50, monsieur [ P ] conduisait une camionnette de service sur la voie ouverte à la circulation en direction nord. Rendu à la hauteur d'une entrée privée, située à l'est de la voie fermée, il a fait demi-tour. Avant d'exécuter sa manœuvre et de faire marche arrière, il a signalé son intention à monsieur [ A ]. Ce dernier lui a fait signe qu'il avait compris son intention. Monsieur [ P ] a reculé sa camionnette sur la voie fermée, perpendiculaire à cette

dernière. À cet instant, monsieur [ A ] était situé du côté sud de sa camionnette. Un camion-benne s'est immobilisé près de sa camionnette, du côté nord. La photo suivante résume bien la situation.

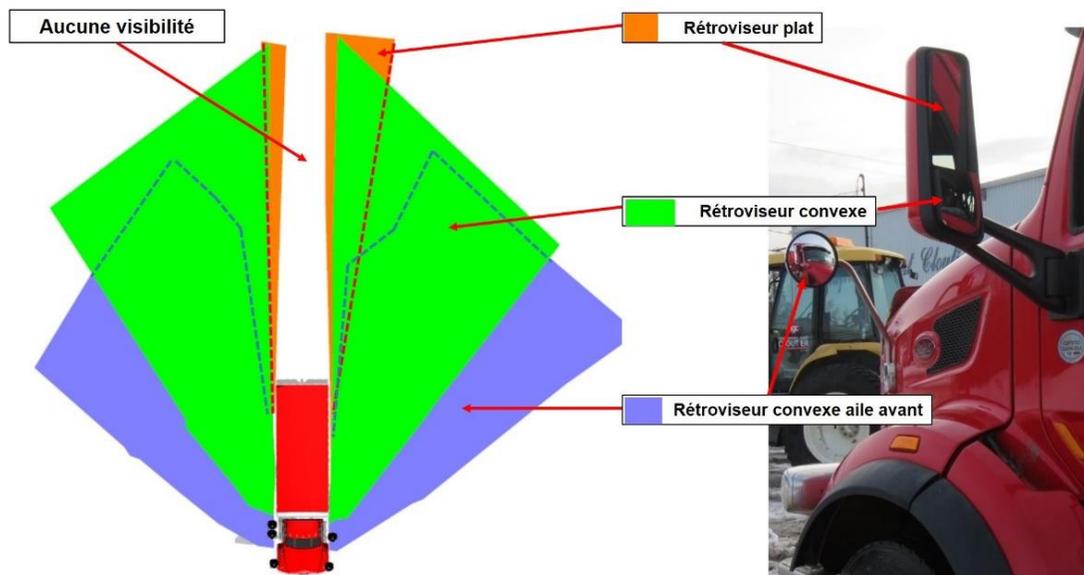
Les rétroviseurs dont est équipé le camion impliqué dans l'accident permettent au conducteur d'observer ce qui se trouve près du camion notamment lors de manœuvres de recul. Une analyse de la visibilité de ces différents rétroviseurs effectuée avec la collaboration de la SQ permet de définir les zones où il est possible pour le conducteur d'apercevoir une personne se trouvant près du camion. Le schéma suivant décrit les zones couvertes par les différents rétroviseurs.

Cette analyse nous a permis d'identifier qu'il est impossible pour le conducteur d'apercevoir une personne qui se trouve derrière le camion et cela sur une distance de plus de 35 mètres.

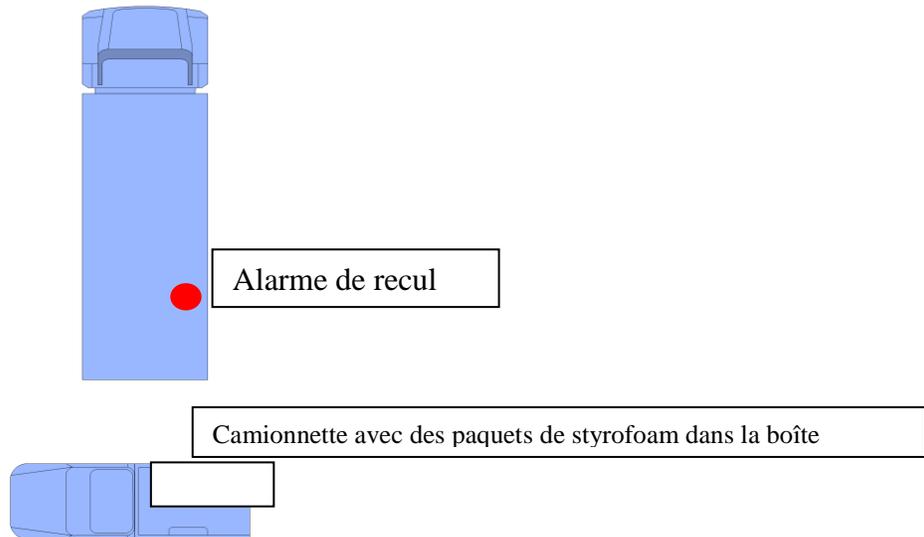
**2.2) Mesures des niveaux sonores émis par l'alarme de recul à l'arrière du véhicule avec présence d'un obstacle**

Présence d'une camionnette à l'arrière du véhicule créant une barrière au son entre la source et le travailleur

Position / Distance	90°	45°	Centre arrière du camion 0°	45°	90°
5 mètres	69,6 dBA	69,8 dBA	70,3 dBA	81,6 dBA	86,3 dBA
Différence	-16,8 dBA	-9 dBA	-5,6 dBA	-4,2 dBA	-0,5 dBA

La simulation numéro 2.2 voulait vérifier l'effet d'un obstacle sur la propagation du champ sonore à l'arrière du véhicule. Une simulation des conditions qui prévalaient lors des événements de l'accident a été effectuée avec une camionnette contenant des paquets de styrofoam dans la boîte. La camionnette a été positionnée à environ deux mètres derrière le camion benne. Des mesures ont été réalisées à une distance de cinq mètres pour vérifier l'impact sur le niveau sonore où se situait le travailleur lors de l'accident selon les informations qui m'ont été transmises par la CNESST. Une différence marquée est mesurée en présence de l'obstacle, une diminution pouvant atteindre jusqu'à 17dBA de moins derrière la camionnette. Encore là, le champ sonore varie beaucoup à l'arrière du camion rendant difficile de déterminer avec précision l'atténuation réelle du signal de l'alarme par l'obstacle. Il est toutefois raisonnable de penser que la perception de l'alarme par le travailleur a été affectée par la présence de l'obstacle que représente la camionnette et qu'elle a joué un rôle dans la reconnaissance de l'imminence du danger tant au niveau sonore que visuel. Cet élément a pu ajouter au temps de réaction nécessaire au travailleur pour dégager de la zone à risque.

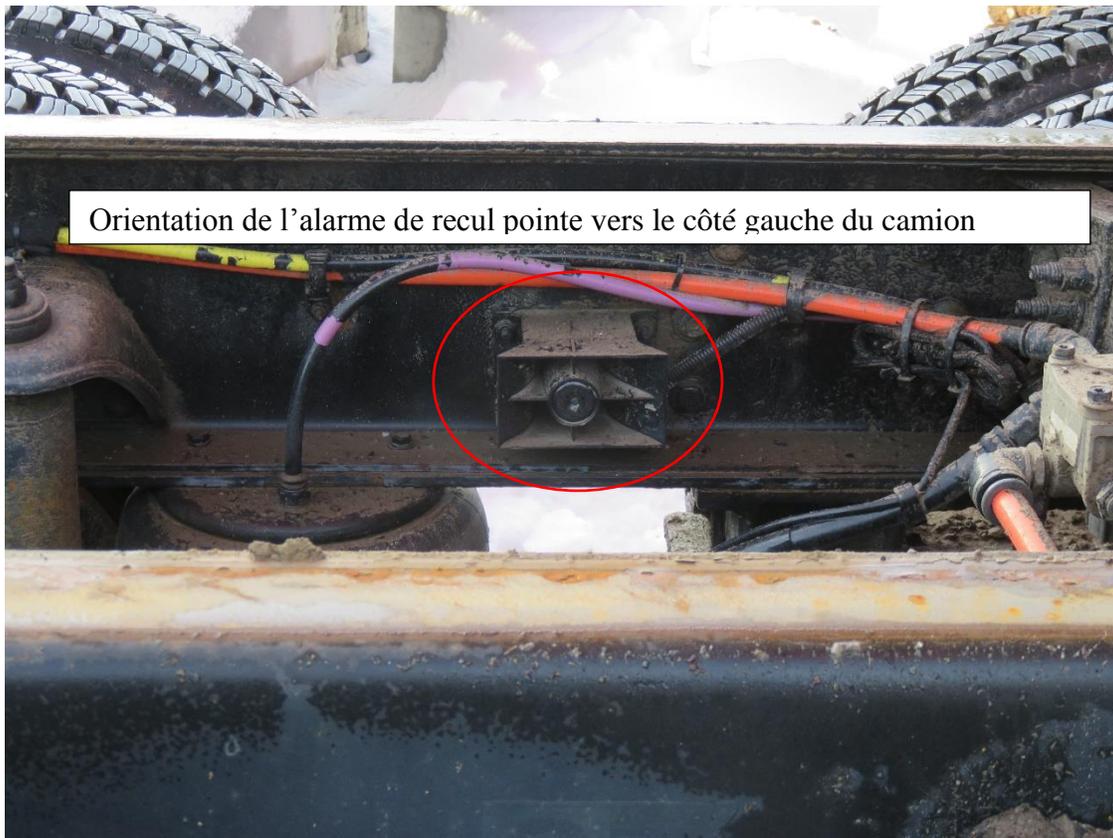
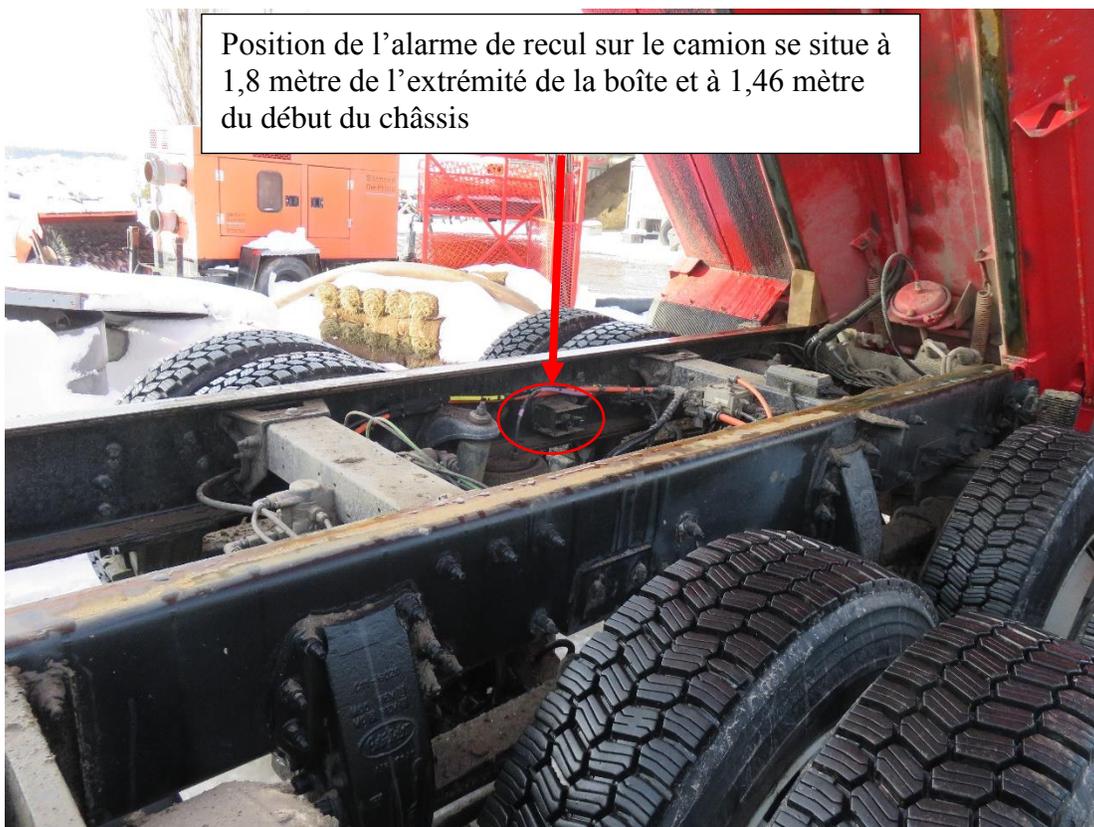
1-c) Alarme de recul de type tonal de marque PRECO, modèle 360C émettant un niveau sonore **fixe** de 107 dB(A)

L'alarme de recul utilisée sur le camion benne a été installée directement en usine selon les informations qui nous ont été transmises. Elle est positionnée sous le camion benne sur le châssis à une distance de 1,8 mètre de l'extrémité de la boîte du camion et à 1,46 mètre du début du châssis (voir photo 1-c en annexe). Cette installation contrevient aux dispositions prévues à l'article 3.10.12 du code de sécurité pour les travaux de construction. De plus, elle ne correspond pas aux principes de base d'une bonne installation qui se doit d'être visible à l'arrière du véhicule et orientée vers l'arrière où se situe la zone à risque tel que le recommande l'Institut de recherche Robert Sauvé en santé et sécurité du travail (IRSST). Par ailleurs, l'alarme installée sur le camion qui est de type tonale se caractérise par un son pur avec une fréquence unique, ce qui selon des études de l'IRSST peut être source de difficulté pour la localisation de la source par les travailleurs. Deux études portant sur le sujet le rapport R-763 *Sécurité des travailleurs derrière les véhicules lourds, Évaluation de trois types d'alarmes sonores de recul* et le rapport R-977 *Performance acoustique des alarmes de recul tonales et large bande en milieu ouvert en vue d'une utilisation optimale* décrivent bien la problématique portant sur la localisation spatiale de la provenance d'une alarme de recul de type tonale par les personnes. On y préconise d'ailleurs l'utilisation d'un autre type d'alarme appelé large bande qui permet une meilleure localisation de la source par les sujets qui l'ont expérimenté.

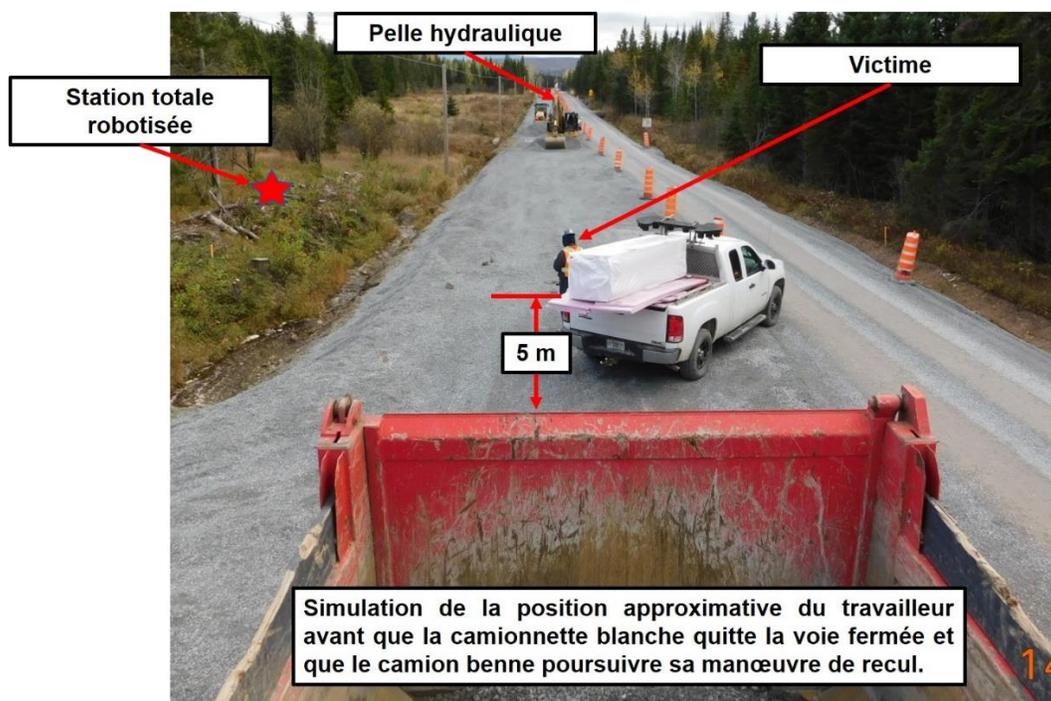
À partir des témoignages [ ... ] et [ ... ], il a été possible d'estimer que [ A ] et le camion se sont retrouvés à une distance de 5 m l'un de l'autre. [ N ] s'est arrêté à près de 1,5 m au nord de la camionnette qui était stationnée perpendiculaire à la voie fermée. [ P ] nous a précisé que [ A ] était à environ 1,5 m au sud de sa camionnette. Si on ajoute la largeur de la camionnette qui est de près de 2 m, on obtient une distance de 5 m (1,5 m + 2 m + 1,5 m). La photo suivante résume bien la situation qui prévalait tout juste avant l'accident selon les témoignages recueillis.

Sachant que le camion recule à une vitesse de 1,8 m/seconde, ce dernier parcourt la distance de 5 m en 2,8 secondes (5 m / 1,8 m/seconde).
