RAPPORT D'ENQUÊTE

Accident mortel survenu à un mécanicien de l'entreprise

EF Bergeron et Fils inc. le 4 juin 2019

au 3094, avenue Royale à Saint-Ferréol-les-Neiges

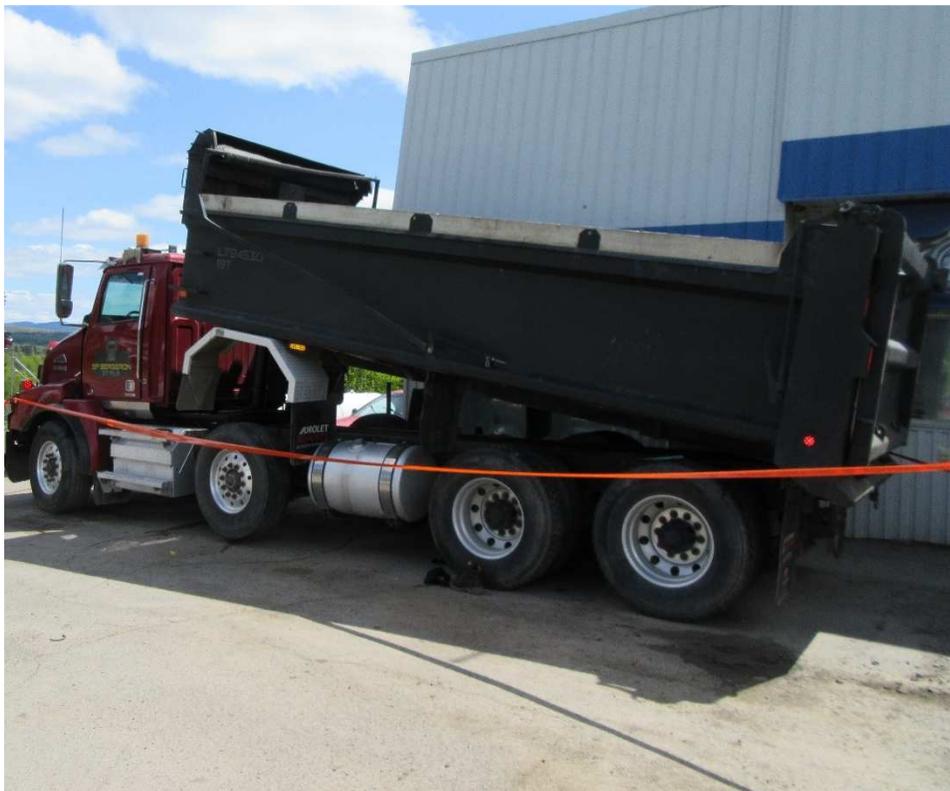
Fig. 1 — *Lieu de l'accident*
Source : CNESST

Le 4 juin 2019, dans la cour de l'entreprise EF Bergeron et Fils inc. située au 3094, avenue Royale à Saint-Ferréol-les-Neiges, [A] s'assoit au poste de conduite alors que des réparations sont en cours sous la benne inclinée. N'étant pas informée de la présence du mécanicien et ne l'ayant pas aperçu à son arrivée, elle actionne la descente de la benne pour commencer son inspection avant départ. La benne s'abaisse sur le mécanicien.

Le mécanicien est écrasé entre la benne et le châssis du camion. Il décède des suites de ses blessures.

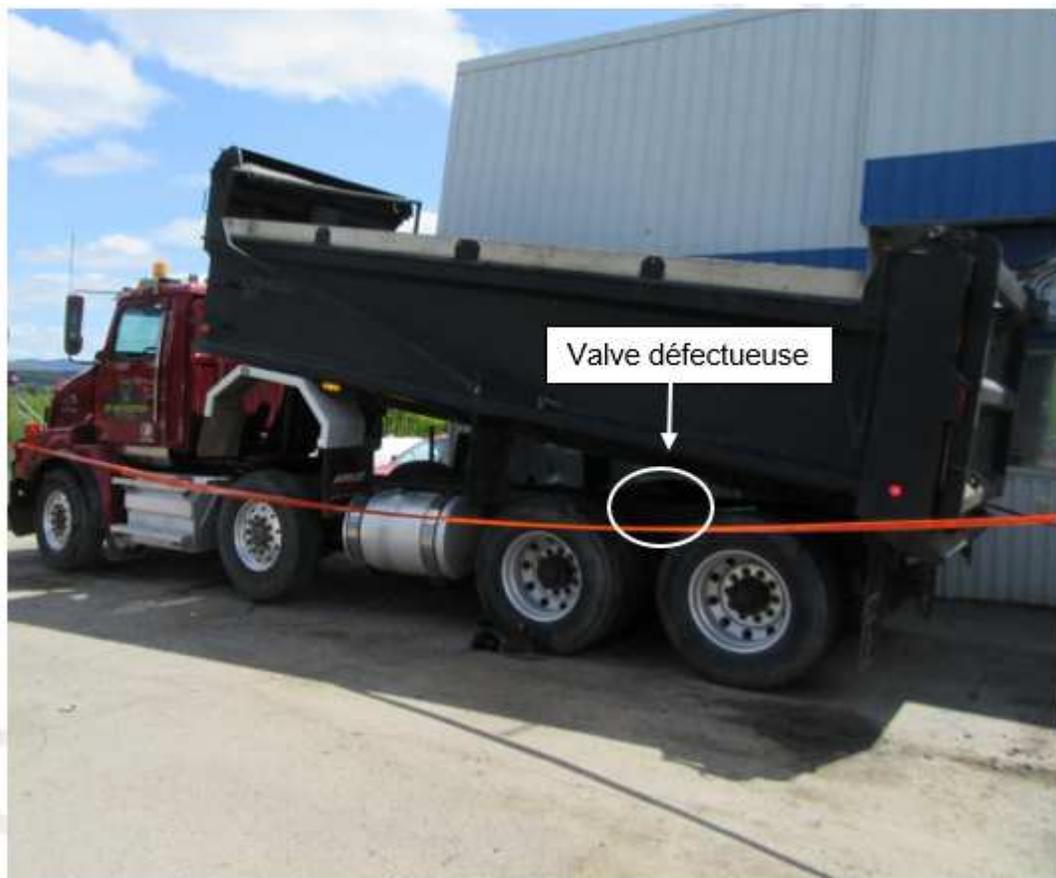
Fig. 3 — *Emplacement de la valve défectueuse*
Source : CNESST

Lors de l'accident, le mécanicien s'affaire à réparer une fuite sur une valve à air de la suspension du camion. La défektivité est connue de l'employeur depuis une semaine et son intention de procéder à la réparation est communiquée au [C] la veille de l'accident.

La valve à air défectueuse est située entre les deux essieux arrière du camion, du côté passager.

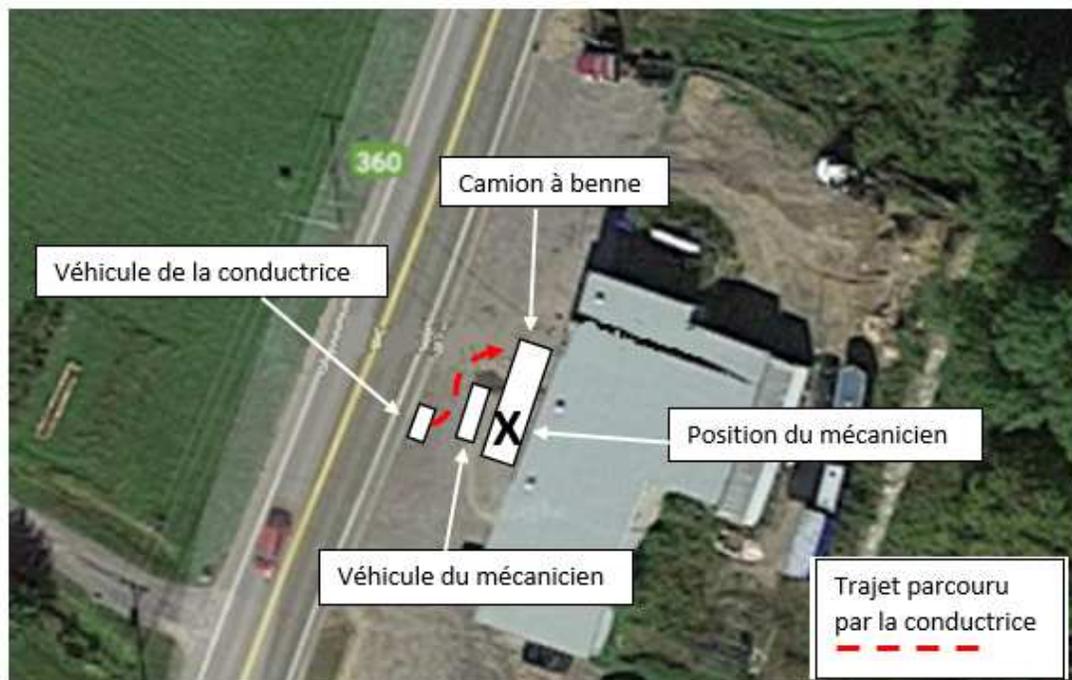
Fig. 4 — Disposition des lieux au moment de l'accident
Source : Google Maps (modifiée CNESST)

À 5 h 47, [A] arrive au garage. Elle stationne son automobile dans la cour en direction ouest parallèlement au camion et au véhicule du mécanicien. Ensuite, elle se dirige vers le camion et s'assoit au poste de conduite sans apercevoir le mécanicien (voir figure 4).

Le camion étant déjà en fonction lors de son arrivée et ignorant que des réparations sont en cours, elle descend la benne basculante pour commencer son inspection avant départ. Le mécanicien qui répare la valve sous la benne est écrasé entre celle-ci et le châssis du camion. Les services d'urgence sont contactés à 6 h 05 et des manœuvres pour le libérer sont entamées. Le mécanicien est transporté à l'hôpital où son décès est constaté.

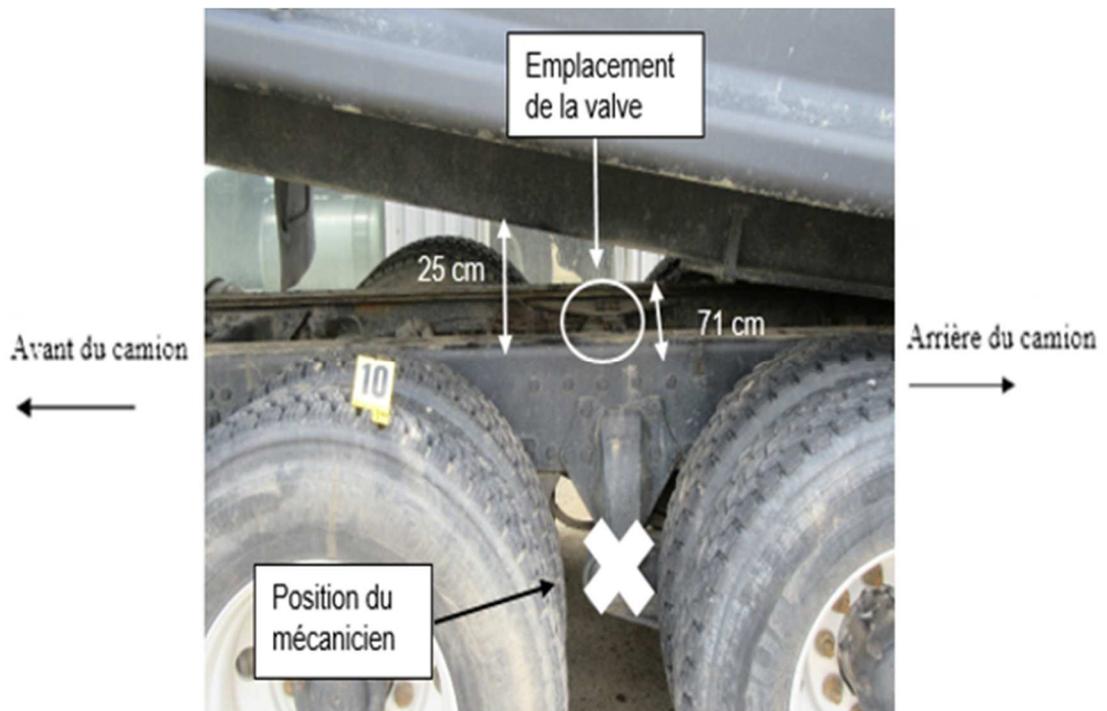
Fig. 5 — *Emplacement de la valve et position du mécanicien*
Source : CNESST

Pour effectuer le remplacement de la valve à air, le mécanicien se positionne entre les deux derniers essieux du camion du côté conducteur afin d'être positionné face à la valve. Celle-ci est située à 71 cm devant lui (voir figure 5).

Le matin de l'accident, la benne est légèrement levée. Une seule section du vérin hydraulique est déployée. La hauteur de dégagement entre la benne et le châssis du camion au niveau de la zone de travail est d'environ 25 cm.

Le jour de l'accident, le mécanicien s'affaire à effectuer une réparation qui consiste à remplacer une valve à air de la suspension du camion. En l'absence de pont élévateur et de fosse de réparation, cette tâche peut être effectuée sous la benne en position levée ce qui permet de dégager un espace de travail pour le mécanicien. Pour atteindre la valve défectueuse, ce dernier se positionne donc entre les deux essieux arrière du camion et travaille entre le châssis et la benne de celui-ci, ce qui constitue une zone de coincement.

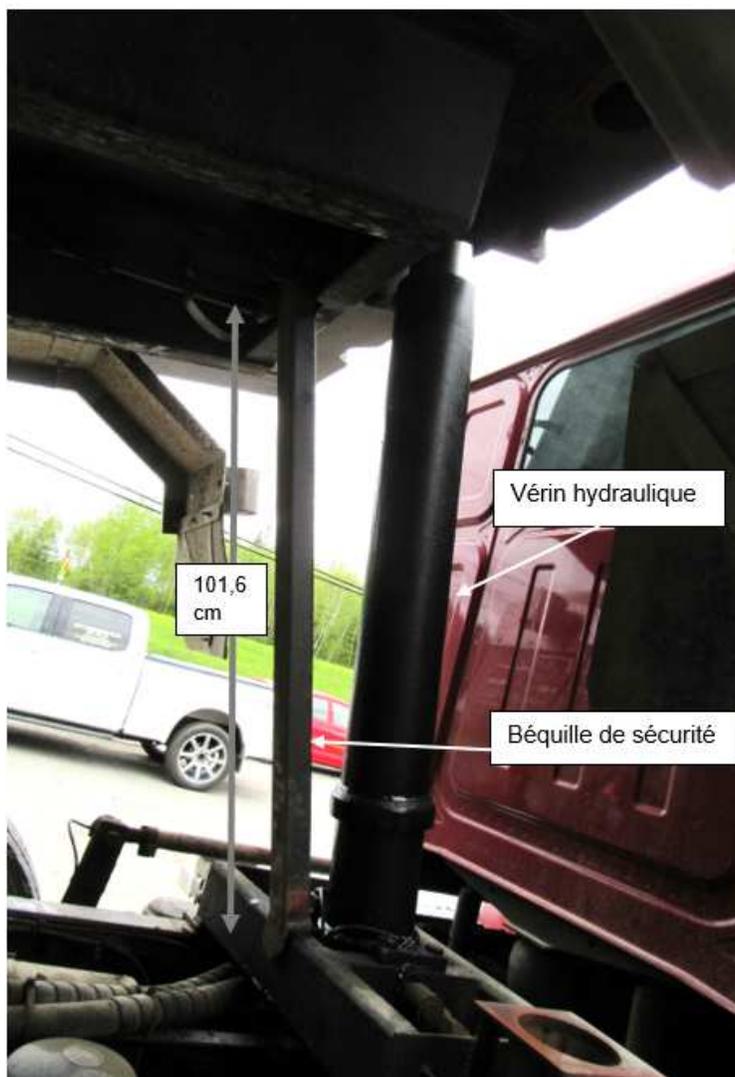
Fig. 6 — Béquille de sécurité déployée
Source : CNESST

La béquille mesure 101,6 cm (40 po). Elle est fixée sous la benne basculante entre les deux longerons et bascule pour s'emboîter sur le châssis du camion, à la base du cylindre hydraulique. Étant donné sa longueur fixe, celle-ci peut seulement être utilisée lorsqu'une seule section du vérin hydraulique est déployée.

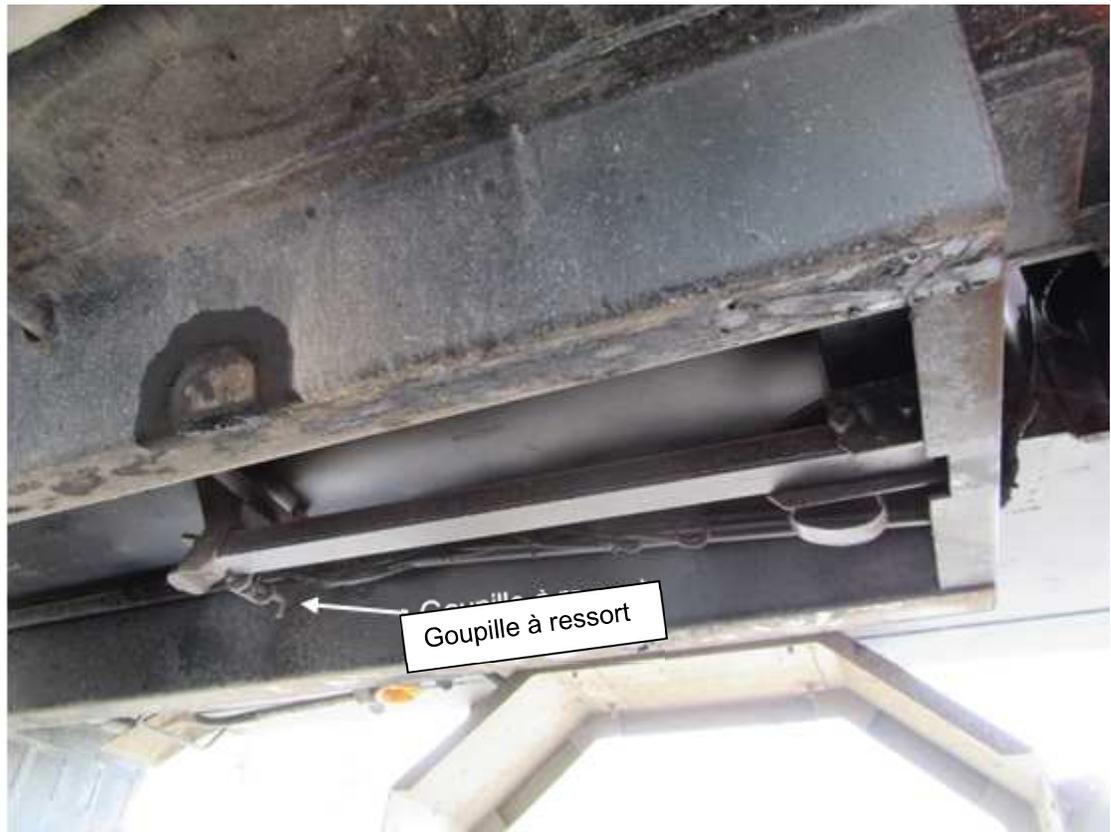
Fig. 7 — *Béquille de sécurité non déployée*
Source : *CNESST*

Lorsqu'elle n'est pas utilisée, la béquille est maintenue sous la benne à l'aide d'une goupille à ressort (voir figure 7).

Au moment de l'accident, la béquille n'est pas déployée.

Lors de la réparation, la béquille de sécurité n'est pas déployée pour prévenir la descente intempestive de la benne. Ainsi, celle-ci est libre de descendre lorsque la commande est actionnée par [A] qui n'est pas informée des travaux et qui, à son arrivée, ne remarque pas la présence du mécanicien sous la benne. En conséquence, ce dernier est écrasé entre le châssis du camion et la benne basculante.

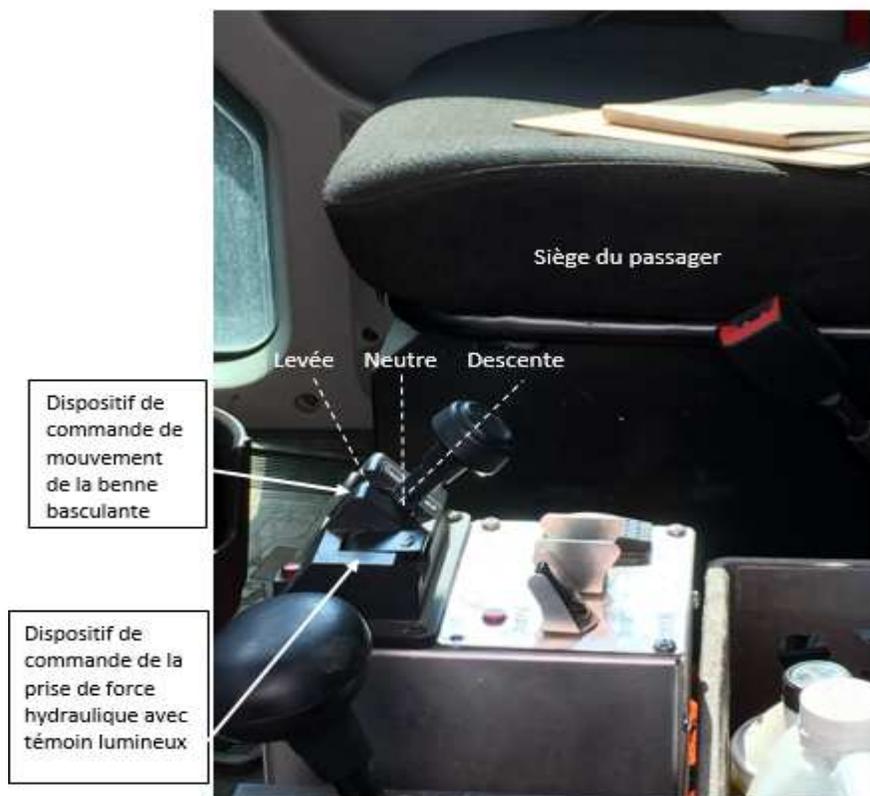
Fig. 9 — Dispositifs de commandes de la benne
Source : CNESST

Le système hydraulique permettant de lever et de descendre la benne basculante est actionné à l'aide de dispositifs de commandes pneumatiques situés à la droite du siège du conducteur (voir figure 9).

Le temps de descente complète de la benne lorsqu'une seule section de vérin est déployée est d'environ six secondes. Aucun signal sonore n'est émis lorsqu'elle est en cours de descente.
