RAPPORT D'ENQUÊTE

**Accident ayant causé la mort d'un travailleur
de l'entreprise Sintra inc.
1407, rang Bois-de-l'Ail, RR1 à Saint-Flavien,
le 22 octobre 2018**

Direction régionale de la Chaudière-Appalaches

Date du rapport : 24 février 2020

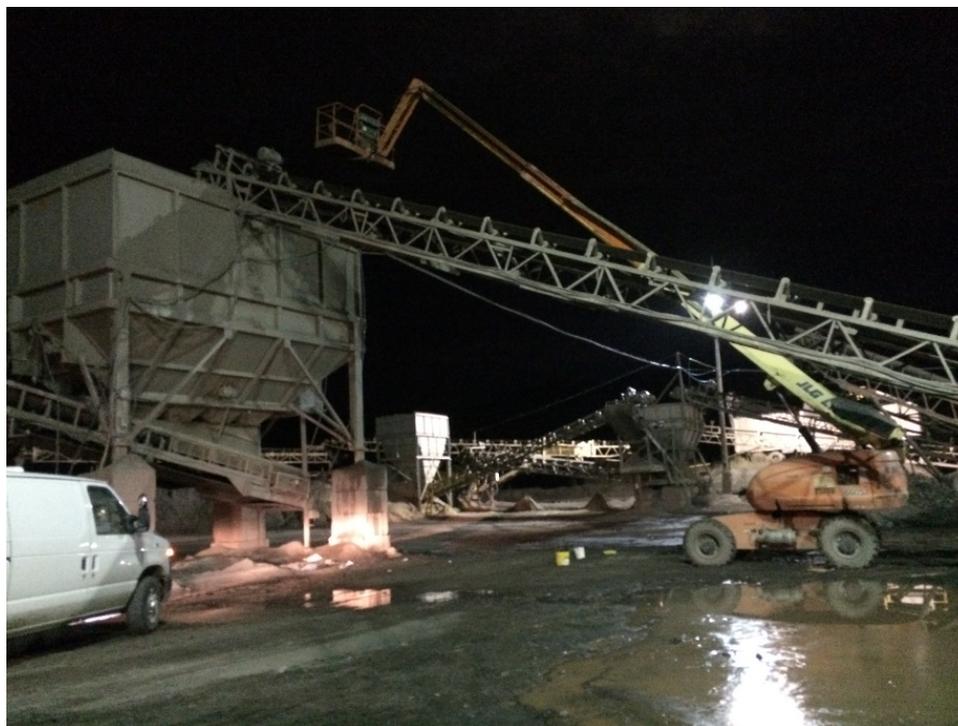
Photo 1 : Scène de l'accident

Le 22 octobre 2018, lors d'une opération visant à effectuer la vérification des courroies au sommet d'un convoyeur, un travailleur fait une chute d'environ 11 mètres à partir de la plate-forme, alors que celle-ci est déployée de 16 mètres lors du déplacement de l'appareil de levage (plate-forme élévatrice automotrice à bras articulé, ci-après nommé dans le présent rapport plate-forme élévatrice).

Une décision est rendue sur les lieux la nuit du 22 au 23 octobre 2018 interdisant l'utilisation de la plate-forme élévatrice. Une inspection mécanique est exigée avant tout redémarrage de l'appareil. Le rapport RAP9119913 fait état de l'intervention effectuée. L'inspection de l'appareil a eu lieu le 24 octobre 2018 et est mentionnée dans le rapport RAP9119914. La décision est levée à ce moment, puisqu'aucune défaillance mécanique n'est constatée. Le 22 novembre 2018, un avis de correction comportant trois dérogations est émis dans le rapport d'intervention RAP1245555 :

- La vérification de la pression des pneus;
- L'élaboration d'une procédure concernant le déplacement de la plate-forme élévatrice la flèche déployée;
- Une meilleure supervision du port du harnais de sécurité et de sa liaison antichute à bord de l'appareil.

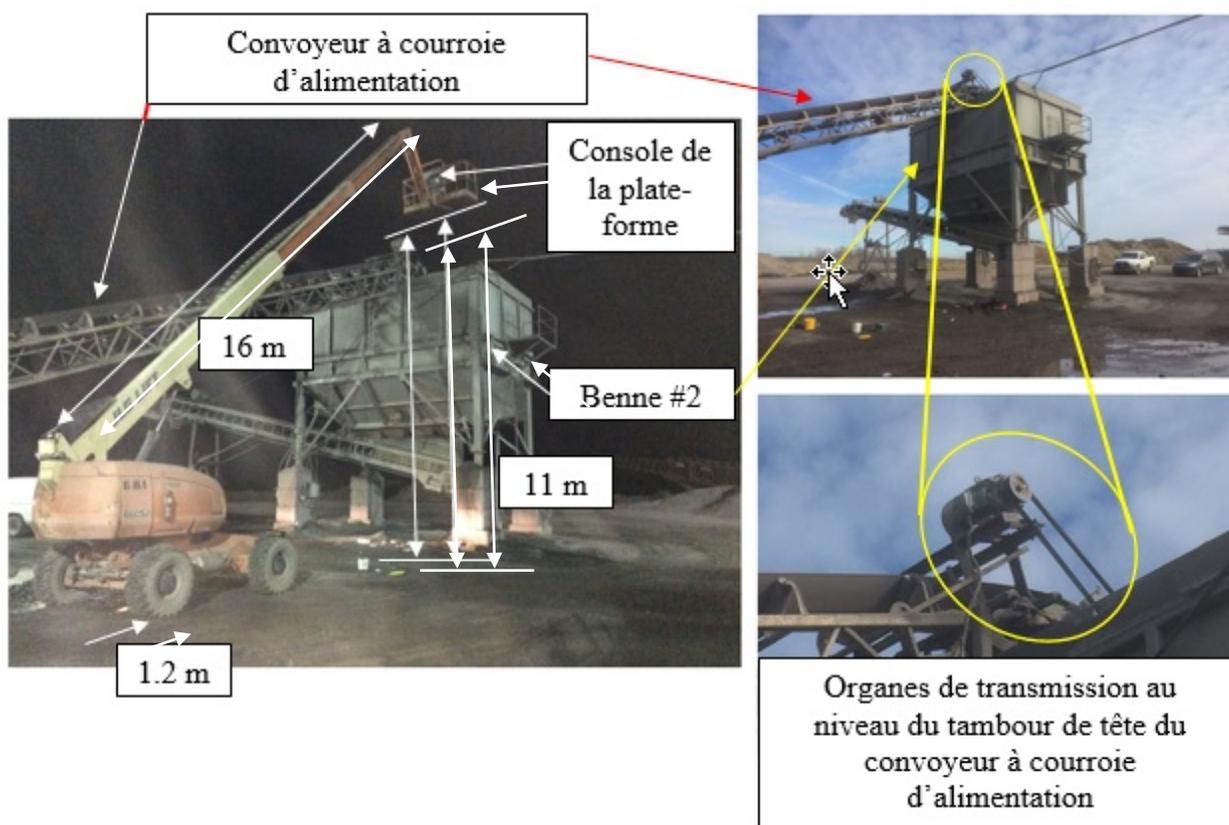
Photo 4 : Scène de l'accident

Lors du déplacement de la plate-forme élévatrice, la roue motrice gauche roule dans une cavité de 7,6 centimètres de profondeur. Il en résulte que la flèche et la plate-forme subissent des déplacements et des vitesses importants. Le travailleur est déstabilisé, puis éjecté de la plate-forme. Il fait une chute de 11 mètres.

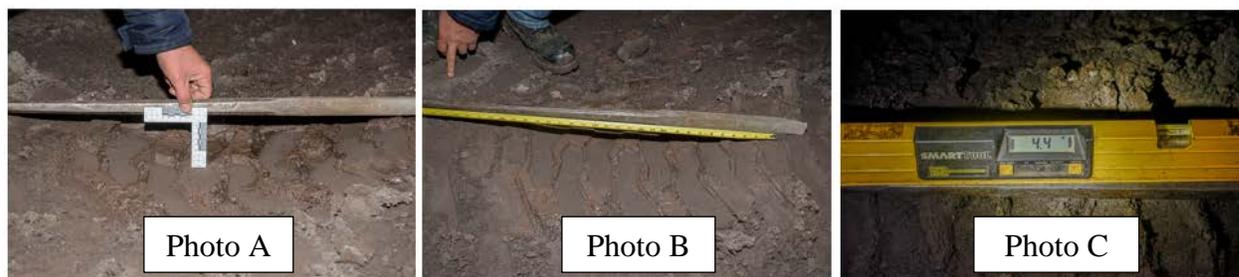
Photo 6 : Cavité

La surface de roulement est en terre battue, irrégulière (fondrière, renflement, trous) et boueuse. Il y a une cavité d'une profondeur de 7,6 centimètres (photo A) par 90 centimètres de longueur (photo B) et elle s'apparente à un canal. Le sol présente une inclinaison de 4,4 degrés (photo C).

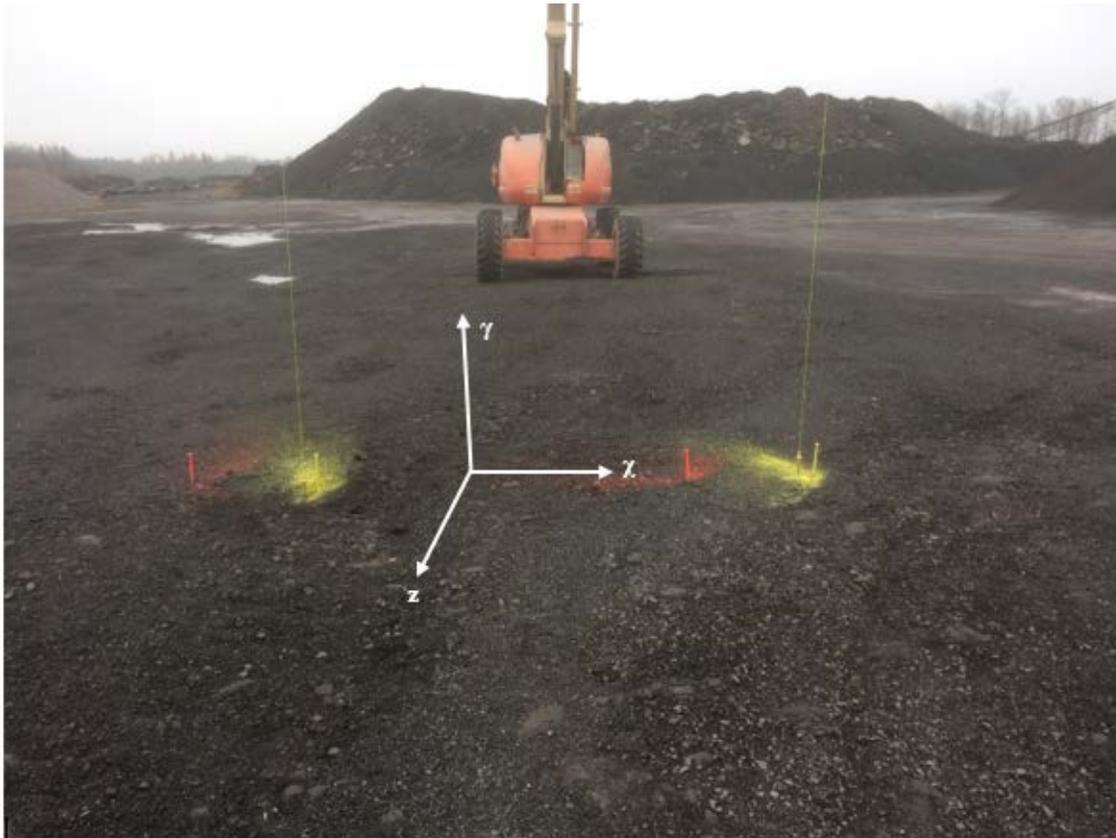
Photo 7 : Effet de la cavité sur le déplacement de la plate-forme

La plate-forme élévatrice a été reculée afin de reproduire la cavité (voir point 4.3). Par la suite, par à-coup, l'appareil de levage a avancé afin que la roue motrice avant gauche soit positionnée dans la cavité. En fonction du déplacement, les plombs se sont placés différemment et du marquage au sol a été fait (couleur jaune). Donc, la plate-forme s'est déplacée vers le bas axe Y de 35 cm (voir photo ci-dessous), latéralement axe X de 65 cm, puis un mouvement avant axe Z de 8 cm.

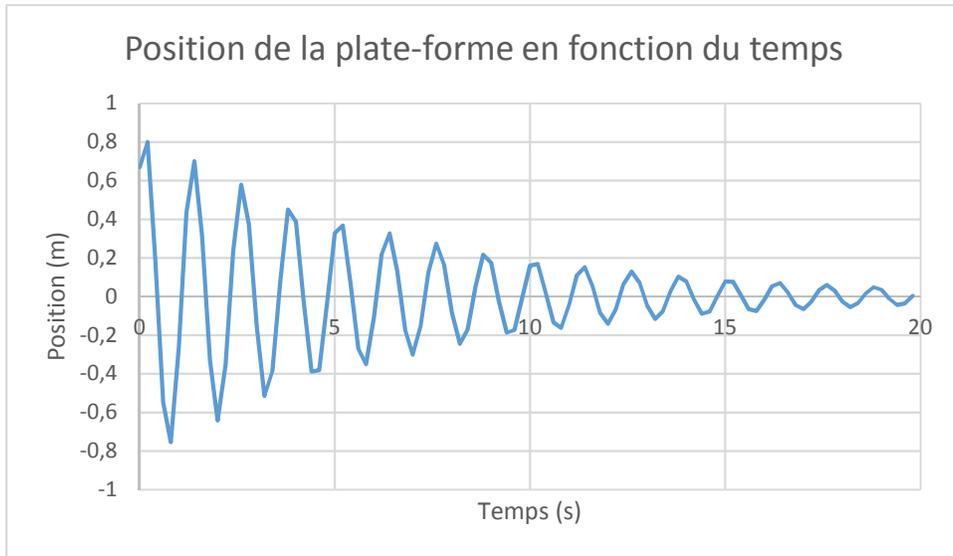
Figure 6. Réponse de la plate-forme à une perturbation produite par le passage de la roue avant gauche dans une cavité de 7.6 cm, conditions lors de l'accident.

On peut également remarquer sur la figure 6 l'amplitude importante du mouvement. Au début, cette amplitude est de l'ordre de 1.5 m.
