RAPPORT D'ENQUÊTE

**Accident ayant causé la mort d'un travailleur de l'entreprise
Corporation de Sécurité Garda World, située au
1595, rang Saint-Roch (Secteur de la rivière des Orignaux)
à Notre-Dame-Auxiliatrice-de-Buckland, le 24 novembre
2019**

**Service de prévention-inspection – Chaudière-Appalaches
Direction de la prévention-inspection Sud-Est**

Date du rapport : 13 juillet 2020

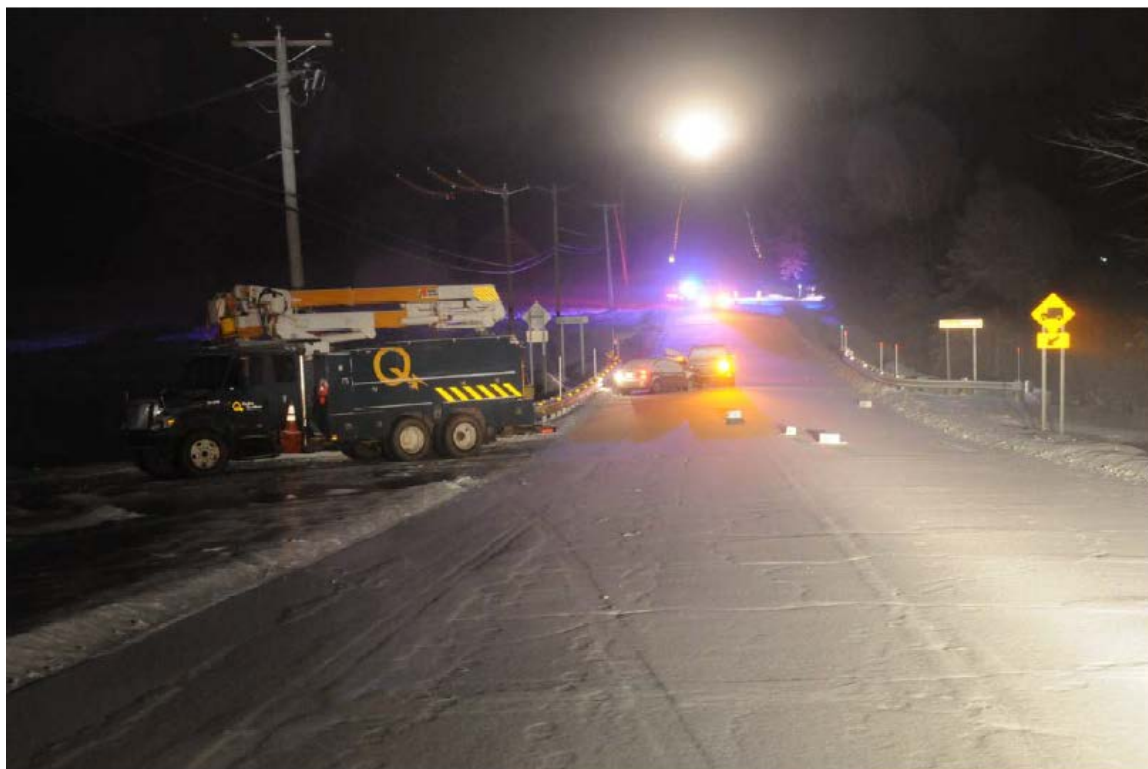
Photo 1 : Scène de l'accident

Le 24 novembre 2019 vers 16 h 45, alors qu'il participe à une manœuvre de recul d'un camion nacelle voulant sortir d'une entrée privée, un signaleur routier positionné sur la voie publique se fait heurter par une automobile.

- Un automobiliste heurte le signaleur routier positionné sur la voie publique alors que ce dernier, peu perceptible, participe à une manœuvre de recul d'un camion nacelle.
- La méthode de contrôle de la circulation lors de la manœuvre de recul du camion nacelle sur la voie publique est déficiente et expose le signaleur routier à un danger de heurt.

Une décision rendue sur les lieux de l'accident le soir du 24 novembre 2019 (voir rapport d'intervention RAP1288103) interdisant à un signaleur routier d'effectuer le contrôle de la circulation sans avoir préalablement mis en place une signalisation conforme aux dessins normalisés du *Tome V – Signalisation routière*, chapitre 4 du ministère des Transports du Québec (MTQ).

Une autre décision est rendue le 27 novembre 2019 (voir rapport d'intervention RAP1287268), visant à interdire à un signaleur routier d'effectuer le contrôle de la circulation en absence d'éclairage entre le coucher et le lever de soleil.

Le 13 décembre 2019 (voir rapport d'intervention RAP1289288), le signaleur routier dispose du matériel nécessaire pour être éclairé la nuit de façon à être visible à la distance indiquée au tableau 4.3-1 du *Tome V – Signalisation routière*, chapitre 4 du MTQ. Le contrôle de la circulation par un signaleur routier entre le coucher et le lever de soleil est autorisé. Le danger d'être heurté par un véhicule sur la voie publique est contrôlé.

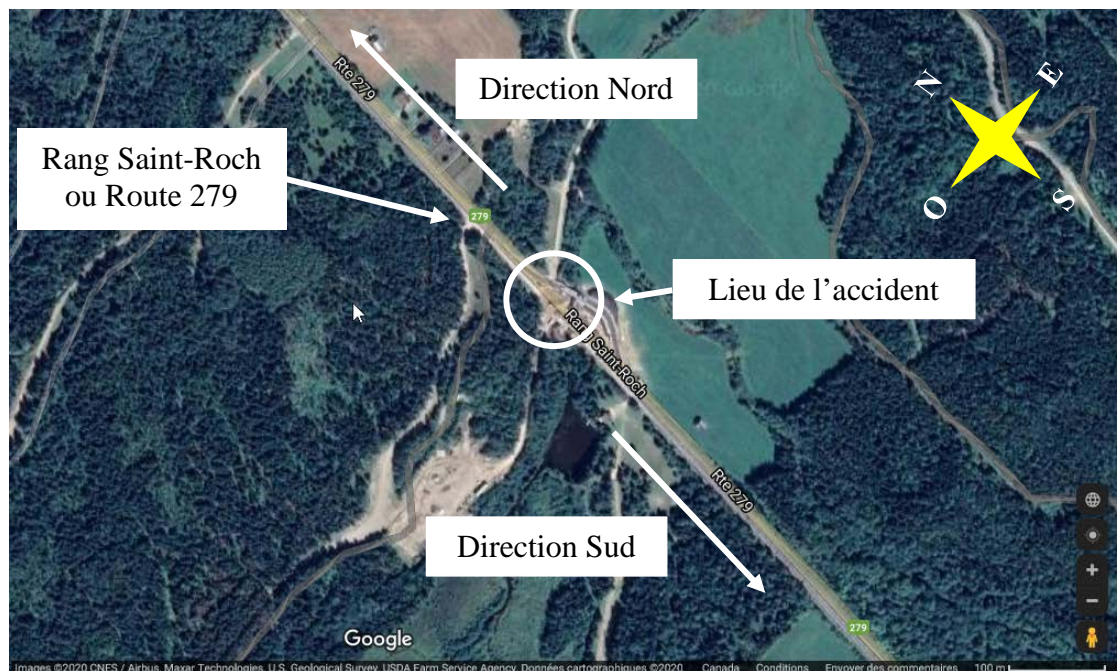
Photo 2 : Route 279 (secteur rivière des originaux)

Le rang Saint-Roch (route 279) est d'une artère reliant l'autoroute 20 située à la hauteur de Beaumont à la route provinciale 216 située à la hauteur de Notre-Dame-Auxiliatrice-De-Buckland. La vitesse affichée dans le secteur est de 90 km/h. Le lieu de l'accident est situé à proximité du 1595, rang Saint-Roch (route 279) à Notre-Dame-Auxiliatrice-De-Buckland et du ponceau enjambant la rivière des Orignaux. Il y a une ligne triphasée d'Hydro-Québec distribution, ci-après nommée Hydro-Québec, numéro ARN 238 de 25 000 volts située à l'est de la route. La Sûreté du Québec (SQ) mentionne qu'à 16 h 45 le 24 novembre 2019 l'état de la chaussée est mouillé. Elle n'est pas glacée, ni enneigée.

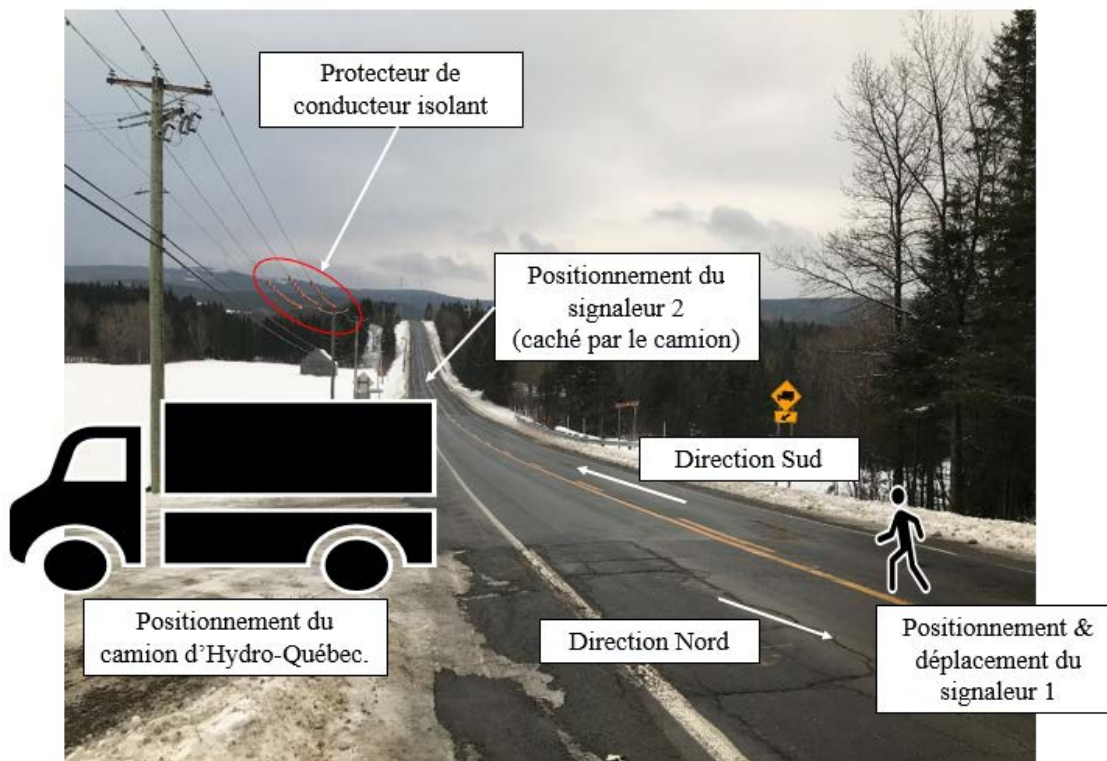
Photo 3 : Positionnement du signaleur 1 et lieu d'impact

Le 24 novembre 2019 vers 16 h 45, alors que le camion nacelle d'Hydro-Québec est stationné de l'avant dans l'entrée privée numéro 1595 côté est du rang Saint-Roch (route 279) direction nord, Monsieur [F], ci-après nommé signaleur 1, est positionné sur l'accotement du rang Saint-Roch (route 279) direction sud avec sa lampe de poche ainsi que sa lumière frontale. Ce dernier s'apprête à participer à la manœuvre de recul du camion nacelle sur la chaussée direction nord. Lors de la manœuvre, le signaleur 1 se déplace de l'accotement vers la voie publique direction sud et donne des indications visuelles au conducteur, s'exposant ainsi aux usagers de la route. Il est vêtu de son habit de signaleur tel que prévu conformément à la norme « Vêtements de sécurité à haute visibilité » CSA Z96-15 et conformément aux pages 40 et 41 du *Tome V – Signalisation routière*, chapitre 4.

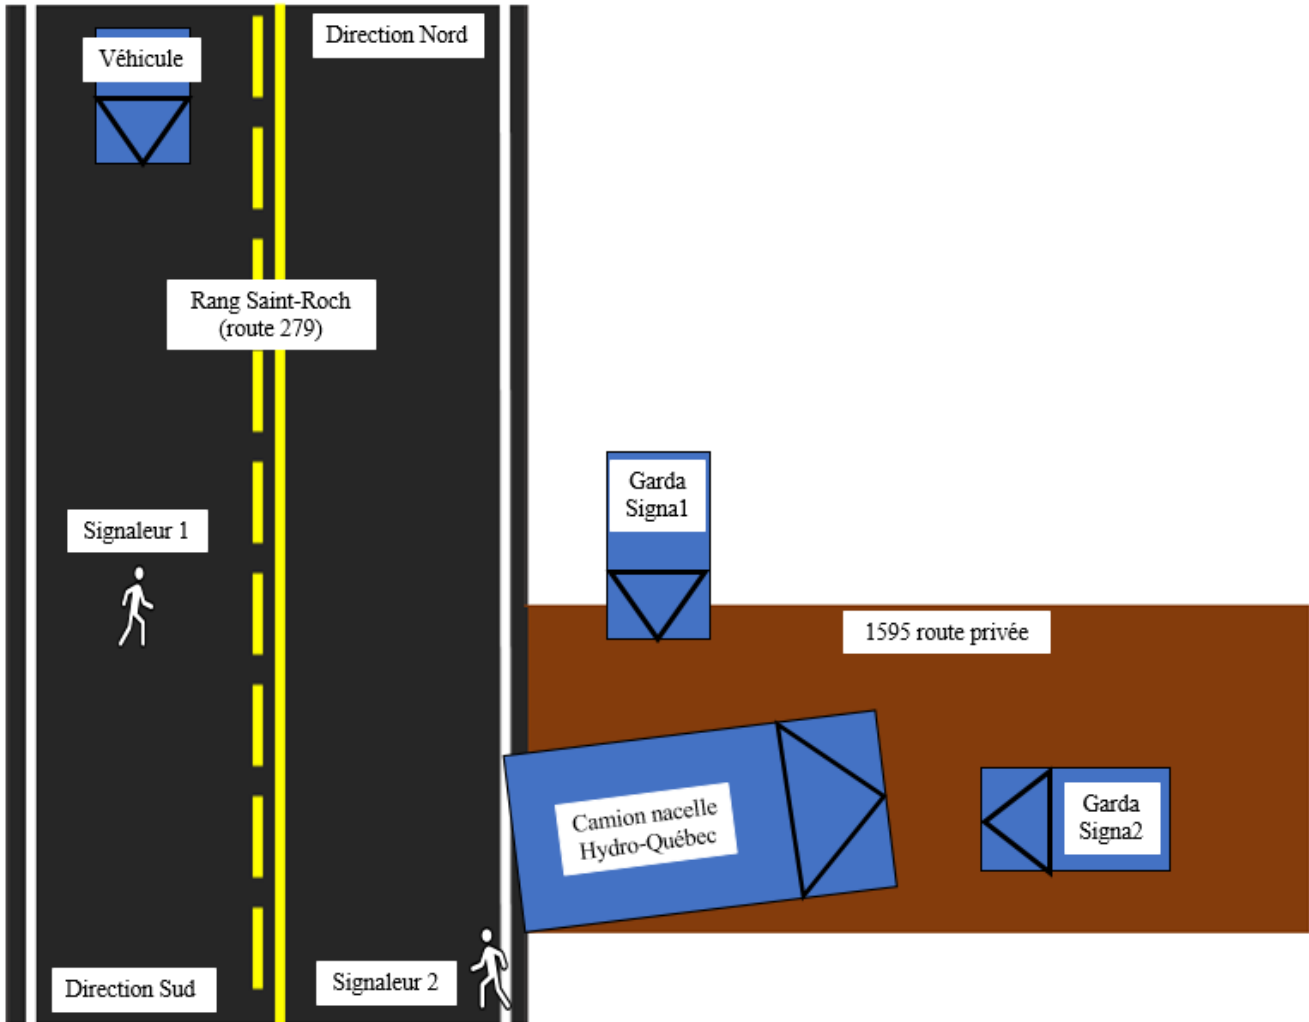
Figure 1 : Scène avant impact

À la suite de ce constat, le signaleur 2 fait signer la facture au chef d'équipe d'Hydro-Québec. Après les salutations d'usage, le camion nacelle s'apprête à reculer sur la chaussée direction nord. C'est alors que le signaleur 1 se positionne derrière le camion nacelle du côté conducteur sur l'accotement du rang Saint-Roch (route 279) direction sud pour participer à la manœuvre de recul. Pendant ce temps, le signaleur 2 se positionne du côté passager sur l'accotement de la route direction nord et attend les directives du signaleur 1. À ce moment, à 16 h 45, le signaleur 2 ne porte pas le manteau de signaleur routier, puisqu'il est sur le point de quitter les lieux. Un premier véhicule s'immobilise à proximité du signaleur 2 en direction nord. Puis un second véhicule arrive sur le sommet de la pente en direction sud à une vitesse évaluée entre 100 et 110 km/h. Le signaleur 1 est alors sur la voie publique direction sud (voir figure 1). Le conducteur du second véhicule tente de s'arrêter, mais il heurte le signaleur 1.

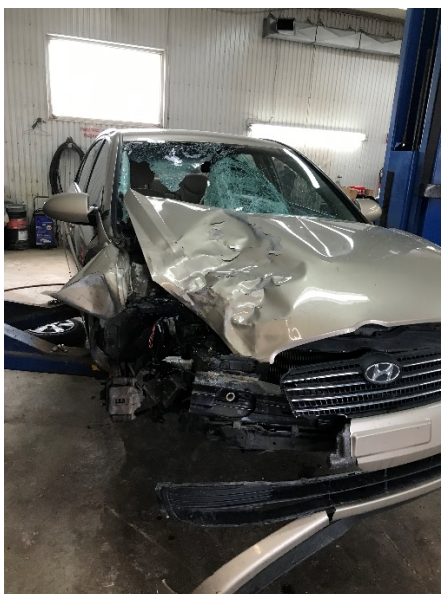
Photo 3 : Véhicule impliqué

L'inspection mécanique réalisée le 26 novembre 2019 au garage LJ Roy inc., mandataire en vérification de véhicules routiers de la Société de l'assurance automobile du Québec (SAAQ), ne révèle aucune lacune ou bris mécanique pouvant avoir occasionné ou être contributif à l'accident. Le véhicule est muni de pneus d'hiver, dont trois de marque Hankook et un de marque Blacklion. Leur état est quasi neuf. Les freins sont en bon état.

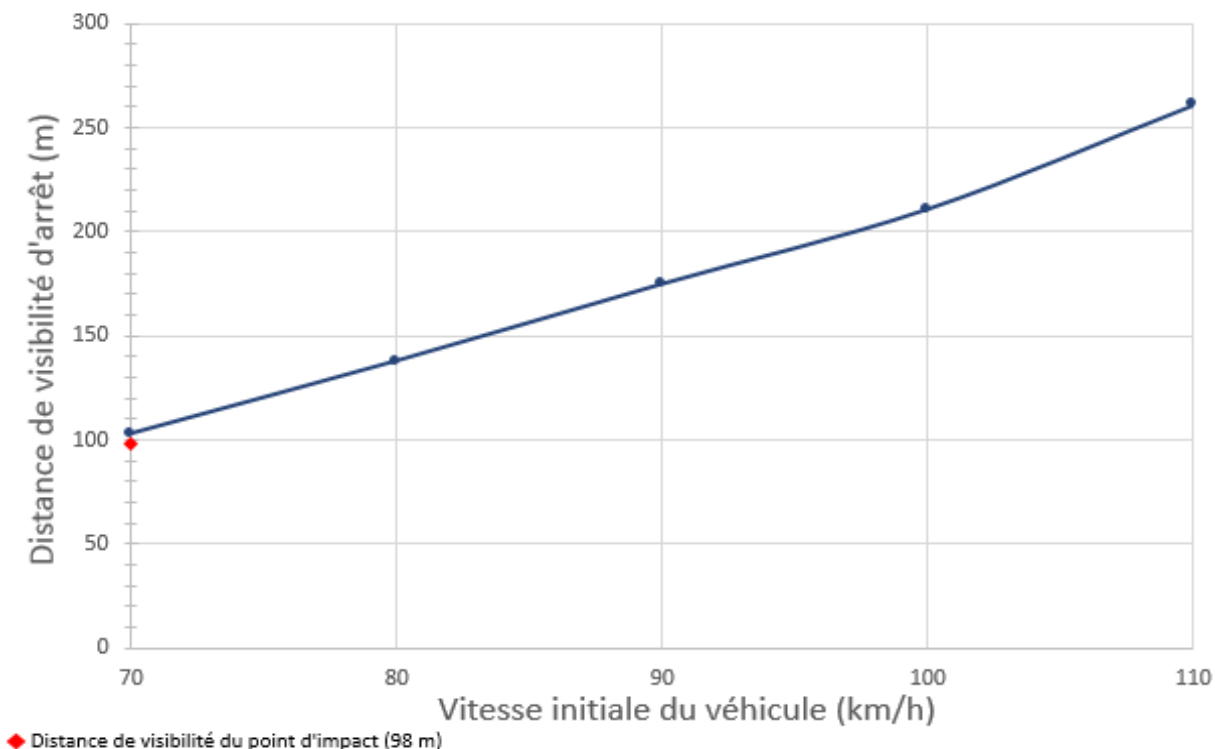
Graphique 1

À une vitesse de 110 km/h, la DVA pour immobiliser un véhicule est de 261 m (voir graphique 1).

Selon le graphique 1, la DVA à une vitesse initiale du véhicule de 110 km/hr représente un peu plus de 250 m. Donc, il apparaît qu'à une vitesse initiale de 110 km/h, il était impossible que l'automobiliste parvienne à s'immobiliser dans la pente descendante sur une chaussée mouillée; et ce, avant le point d'impact (camion nacelle d'Hydro-Québec et du signaleur 1).

Il est à noter que la DVA calculée s'avère minimale, étant donné le fait que l'automobiliste mentionne avoir effectué un « jeu de freinage » durant sa descente. De plus, elle s'avère aussi conservatrice considérant que le temps de perception-réaction réel du conducteur ait pu être plus long, compte tenu de son état de veille (voir point 4.2.1).

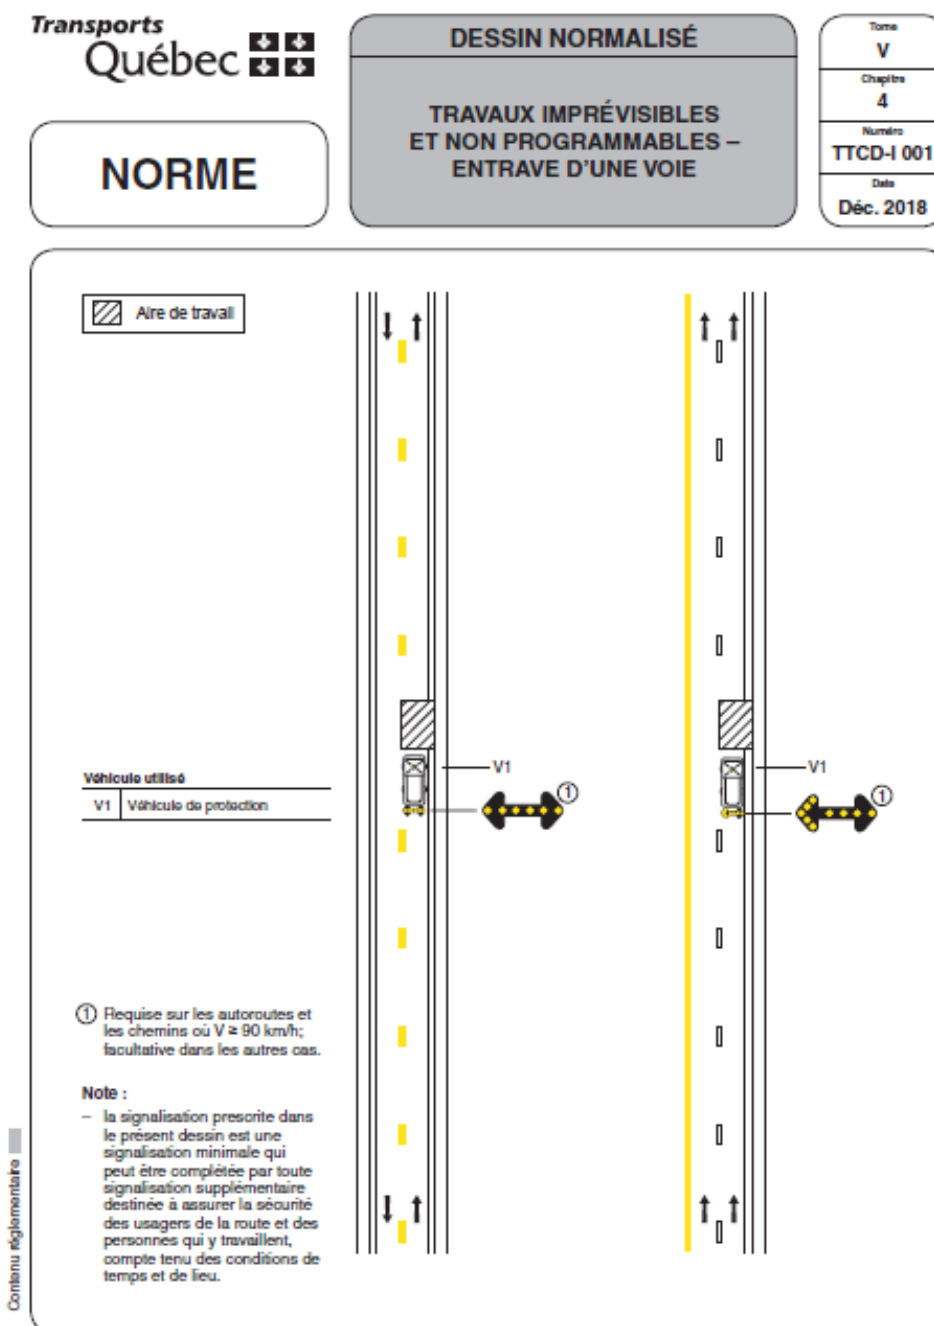
Figure 3 : TTCD-I 001

Pour effectuer la manœuvre de très courte durée qu'est la sortie à reculons d'un camion nacelle sur la voie publique, le dessin normalisé – « Travaux imprévisibles et non programmables – entrave d'une voie » : TTCD-I 001 [Travaux de Très Très Courte Duré : Travaux devant être réalisés dans un délai d'au plus 30 minutes, excluant le temps nécessaire à la mise en place et à l'enlèvement des dispositifs de signalisation] (voir figure 3) peut s'appliquer comme mesure de signalisation pour indiquer la présence d'une entrave sur une voie.
