RAPPORT D'ENQUÊTE

Version dépersonnalisée

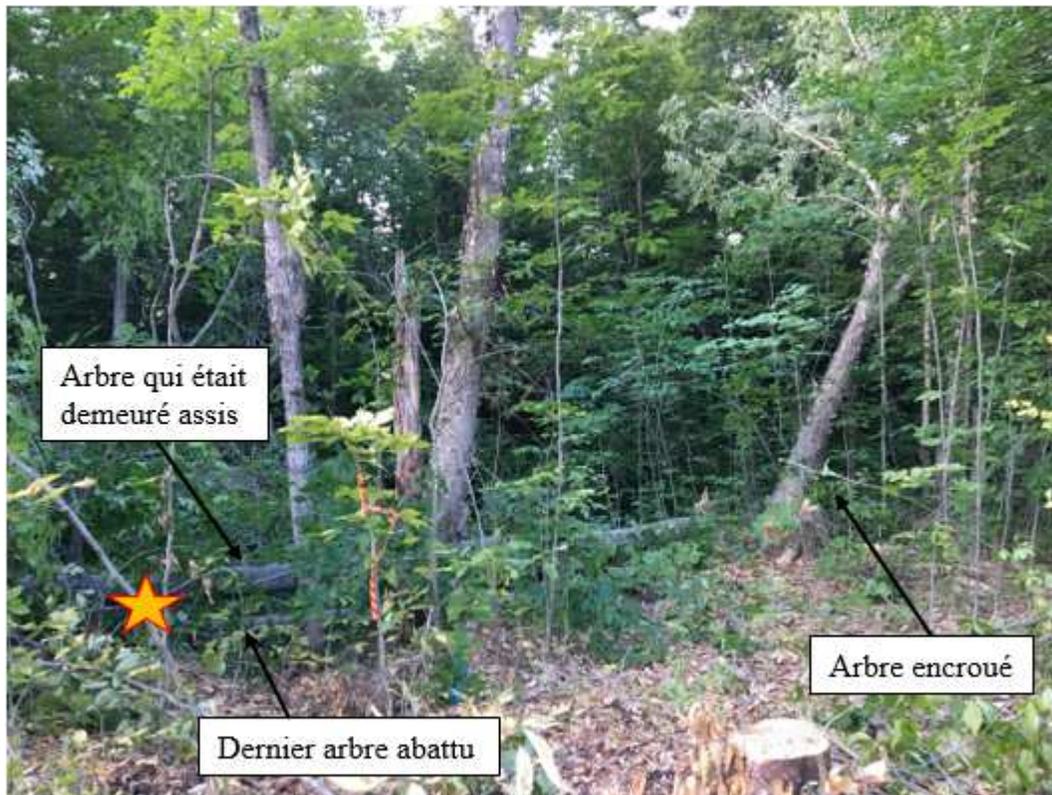
Photo 1 : Scène de l'accident
Source : CNESST

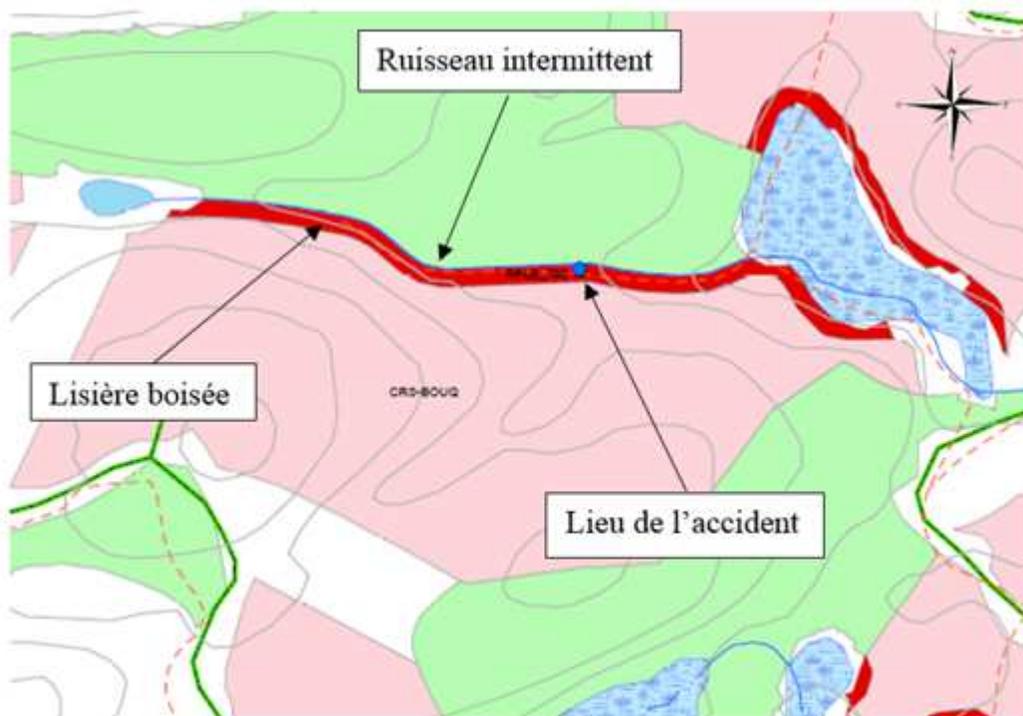
Image 7 : Lisière boisée où les travaux avaient lieu - avec précisions de la CNESST
Source : Ministère des Forêts, de la Faune et des Parcs

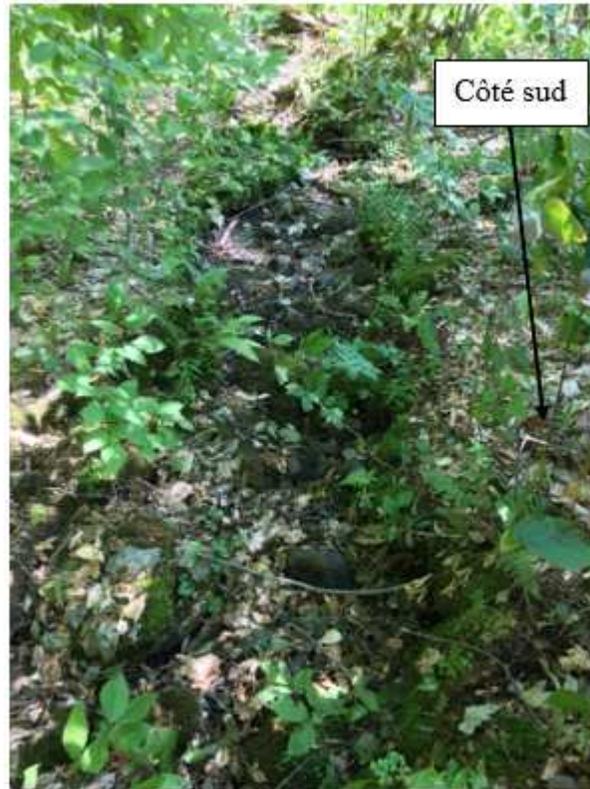
Photo 2 : Lit du ruisseau intermittent
Source : CNESST

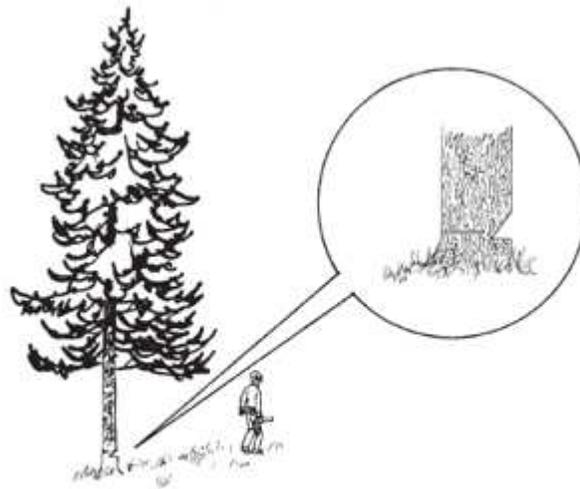
Image 9 : Arbre demeuré debout
Source : Guide de la CNESST « Abattage manuel – 2^e édition »

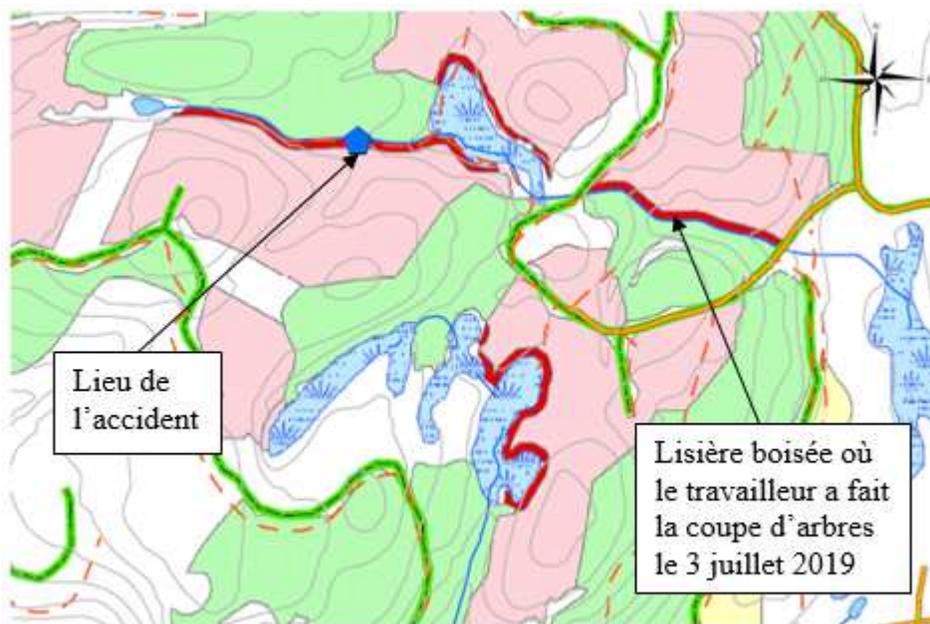
Image 16 : Autre lisière boisée visitée – avec précisions de la CNESST

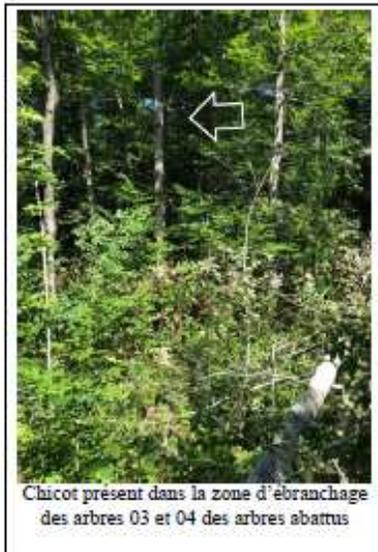
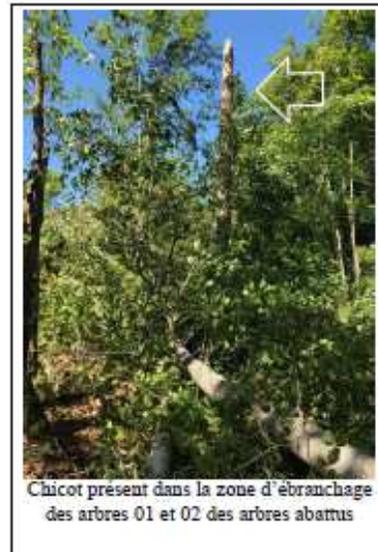
2.3 Évaluation des souches et de l'environnement de travail à l'extérieur de l'aire où a eu lieu l'accident, ainsi que des arbres empilés sur le bord de route
