**EN004283**

## **RAPPORT D'ENQUÊTE**

**Accident mortel survenu à un travailleur de l'entreprise  
9653813 Canada inc., Tuiles et évier, le 19 mars 2020 dans  
un établissement situé au 7580, chemin de la Côte-de-Liesse  
à Montréal, arrondissement Saint-Laurent**

**Date du rapport : 29 septembre 2020**

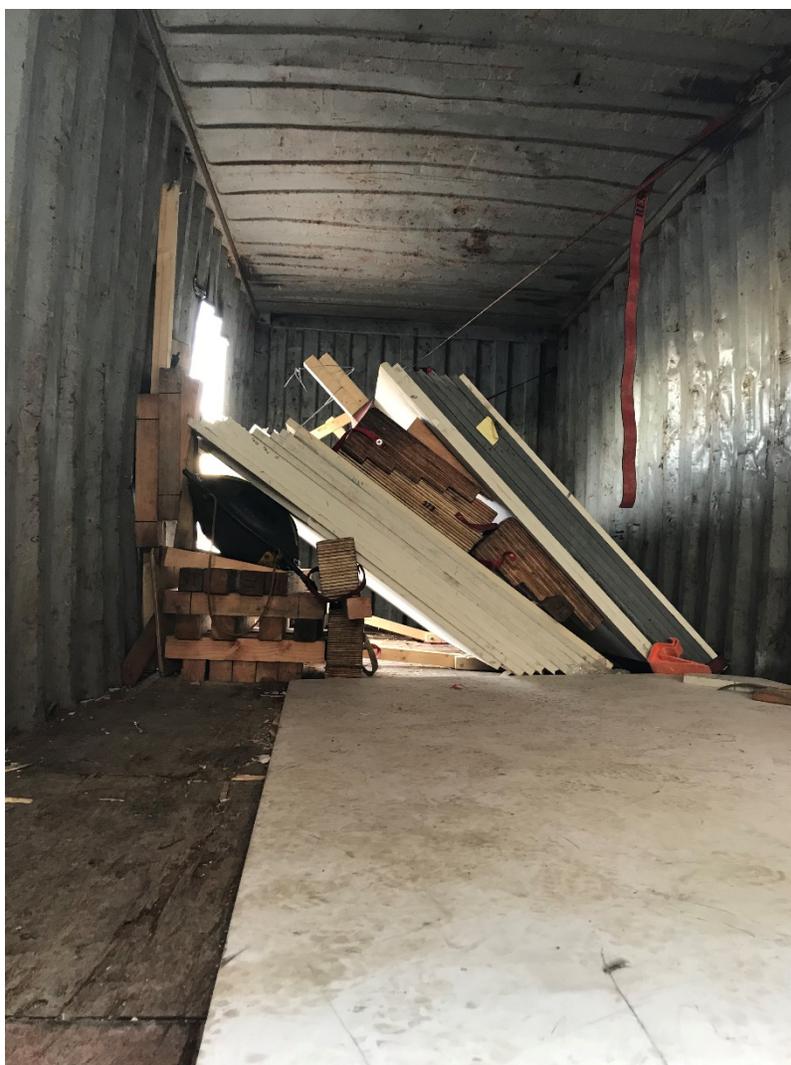
Photo 1 : Vue de l'intérieur du conteneur

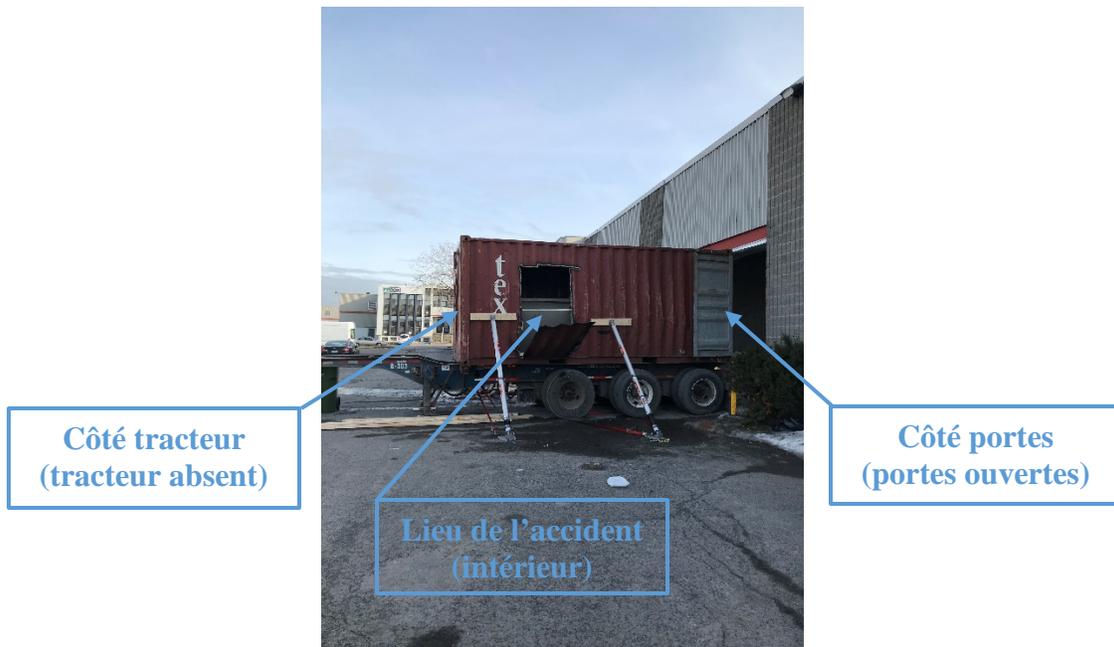
Photo 3 : Vue d'ensemble du conteneur  
Source : CNESST

**Lieu de l'accident  
(intérieur)**

L'accident s'est produit à l'intérieur du conteneur (photos 3 et 4).

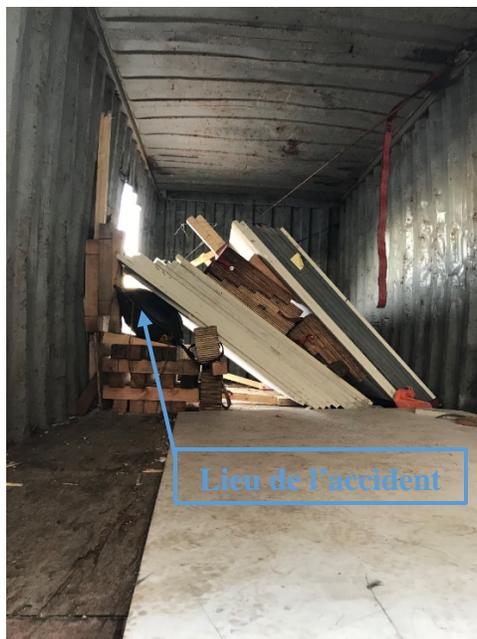
**Lieu de l'accident**

Photo 4 : Vue de l'intérieur du conteneur  
Source : CNESST

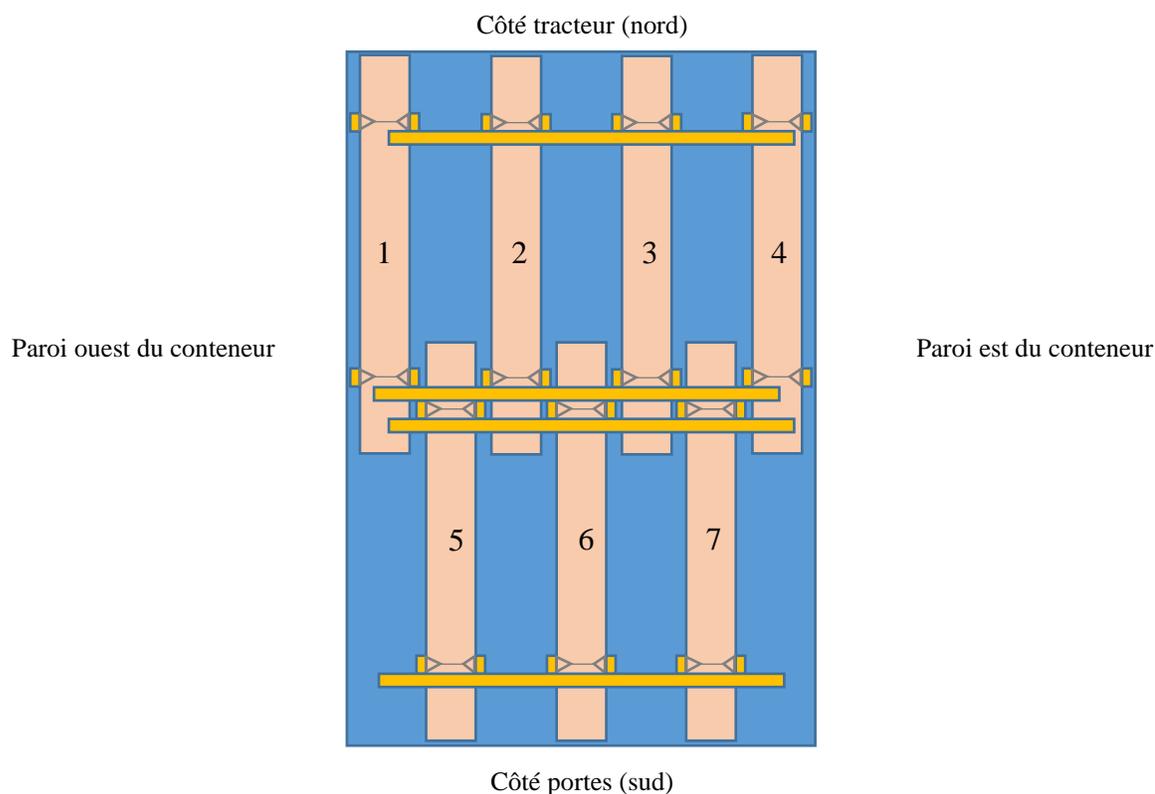
Il y a initialement sept (7) paquets de dalles disposés à la verticale dans le conteneur, trois (3) côté portes et quatre (4) côté tracteur (plan 1).

Plan 1 : Disposition des sept (7) paquets de dalles dans le conteneur (vue de dessus)

Le déchargement débute par le retrait des dalles qui forment les paquets 5-6-7, situés côté portes. Il s'en suit le retrait des dalles des paquets 1-2.

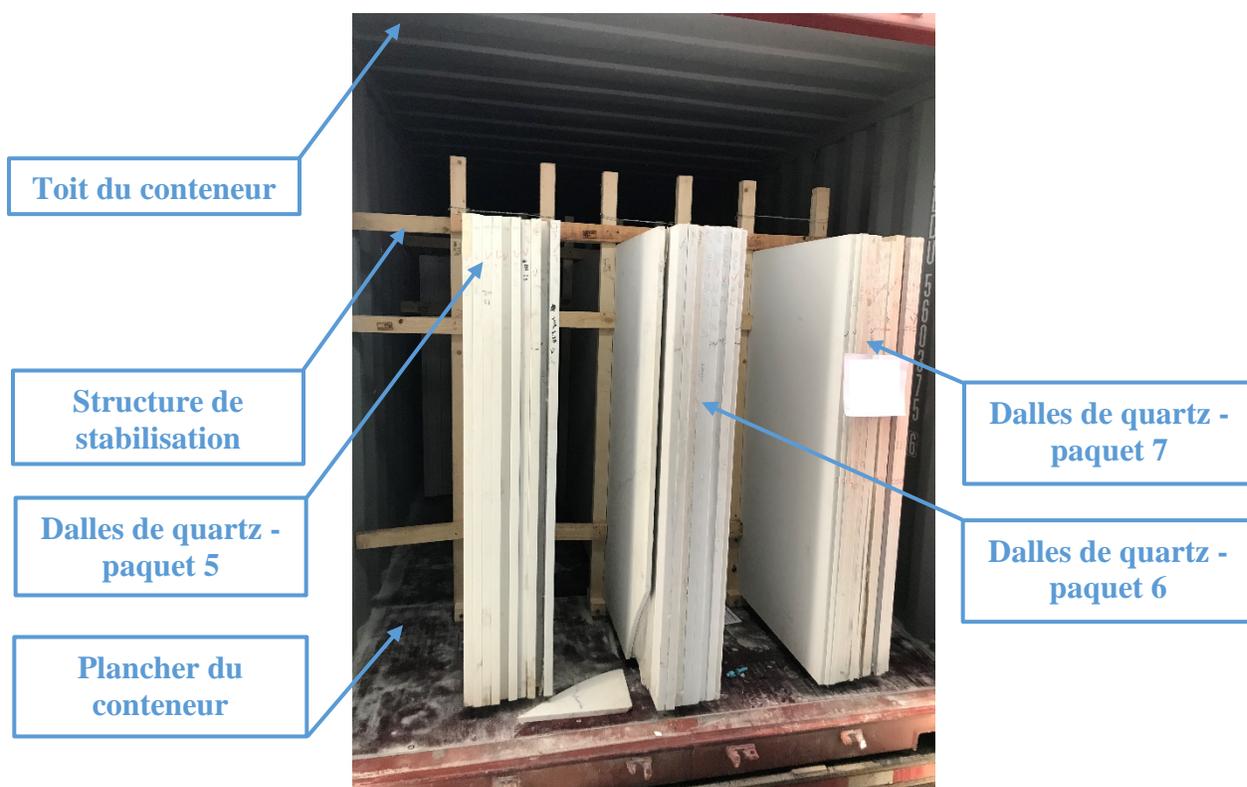
Le travail à effectuer consiste au déchargement d'un conteneur à l'intérieur duquel on retrouve des dalles de quartz brutes non palettisées, retenues entre elles par une structure de stabilisation en bois (photo 5).

Photo 5 : Configuration initiale identique à celle du conteneur impliqué dans l'accident

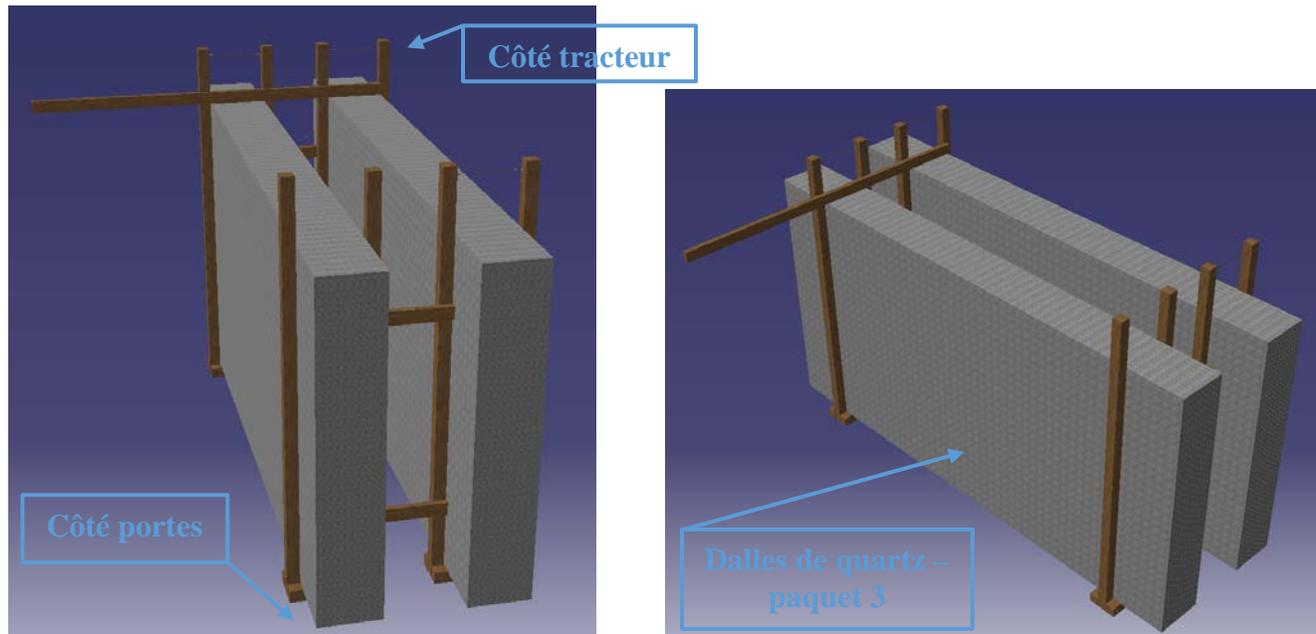
Au moment où le travailleur pénètre dans le conteneur, la structure de stabilisation restante possède les caractéristiques suivantes (schémas 1-2-3) :

- Une paire de montants verticaux est installée à chaque extrémité des deux (2) paquets de dalles ;
- Les montants verticaux sont en bois, de dimensions 60 mm x 60 mm ;
- La traverse horizontale, côté tracteur, est en bois, de dimensions 32 mm x 65 mm ;
- La traverse horizontale a été coupée à la fin du déchargement du paquet 1 et est d'une longueur de 2 mètres ;
- La traverse horizontale est un lien rendant solidaires les paquets 3-4 ;
- Les montants du paquet 4 sont fixés entre eux, au-dessus des dalles, à l'aide d'une broche de retenue métallique doublée (torsadée) de diamètre 3,175 mm ;
- Il en est de même pour les montants, côté tracteur, du paquet 3 ;
- La broche de retenue métallique, côté portes, du paquet 3, a été retirée ;
- La traverse horizontale, côté portes, a été retirée ;
- Les paquets 3-4 ne sont pas fixés au conteneur.

Schémas 1-2 : Configuration dans le conteneur, paquets 3-4 et structure de stabilisation restante

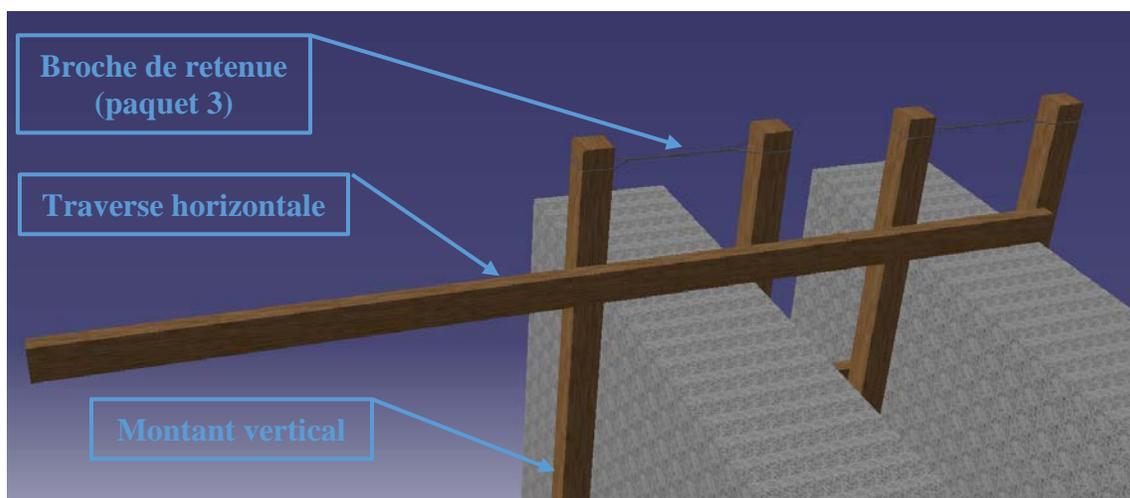
La structure de stabilisation du paquet 3, côté tracteur, est retirée ; une broche de retenue métallique est coupée et deux clous sont arrachés au niveau de la traverse horizontale.

Schéma 3 : Structure de stabilisation des paquets 3-4, côté tracteur

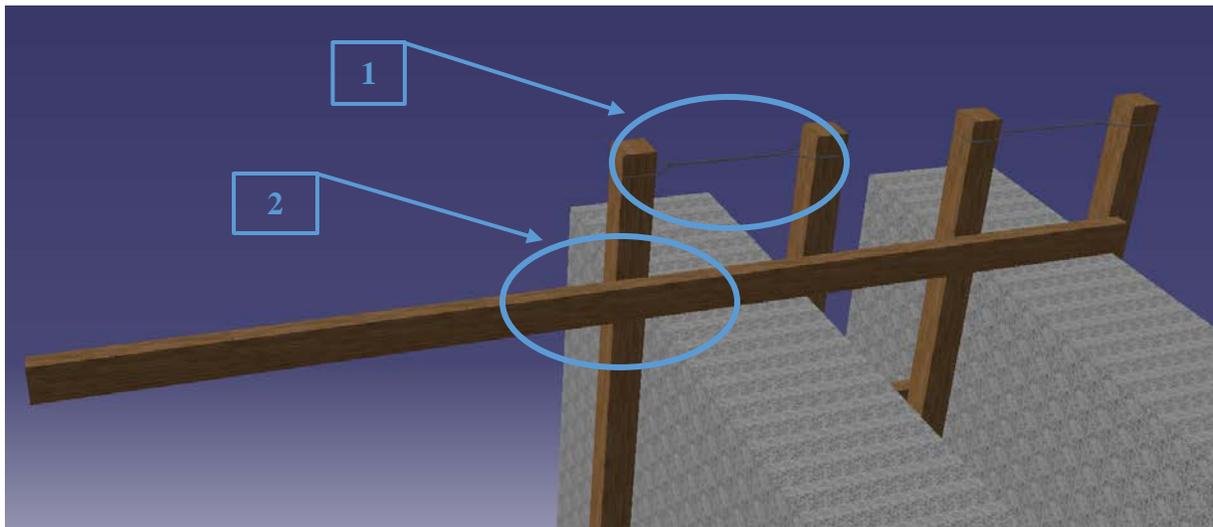
1. La broche de retenue métallique est coupée à l'aide d'un coupe-boulons (schéma 4).
2. Les deux clous qui retiennent le montant vertical à la traverse horizontale sont décloués à l'aide d'un marteau (schéma 4, photos 6-7).
3. Le travailleur se trouve entre le paquet 3 et la paroi ouest du conteneur.
4. L'ordre précis dans lequel le travailleur a posé ces deux gestes n'a pas pu être déterminé dans le cadre de la présente enquête.

Schéma 4 : Structure de stabilisation - gestes posés par le travailleur

Au moment de l'accident, le travailleur retire deux (2) composants de la structure de stabilisation, précisément ceux qui rendent solidaires les paquets 3-4.

En coupant la broche de retenue métallique et en déclouant une section de la traverse horizontale, les dalles peuvent se déplacer les unes par rapport aux autres ; une séparation est créée entre chaque dalle. Cela est dû à l'inclinaison du conteneur et à la présence d'une pellicule de plastique transparente entre les dalles, qui facilite leur séparation.

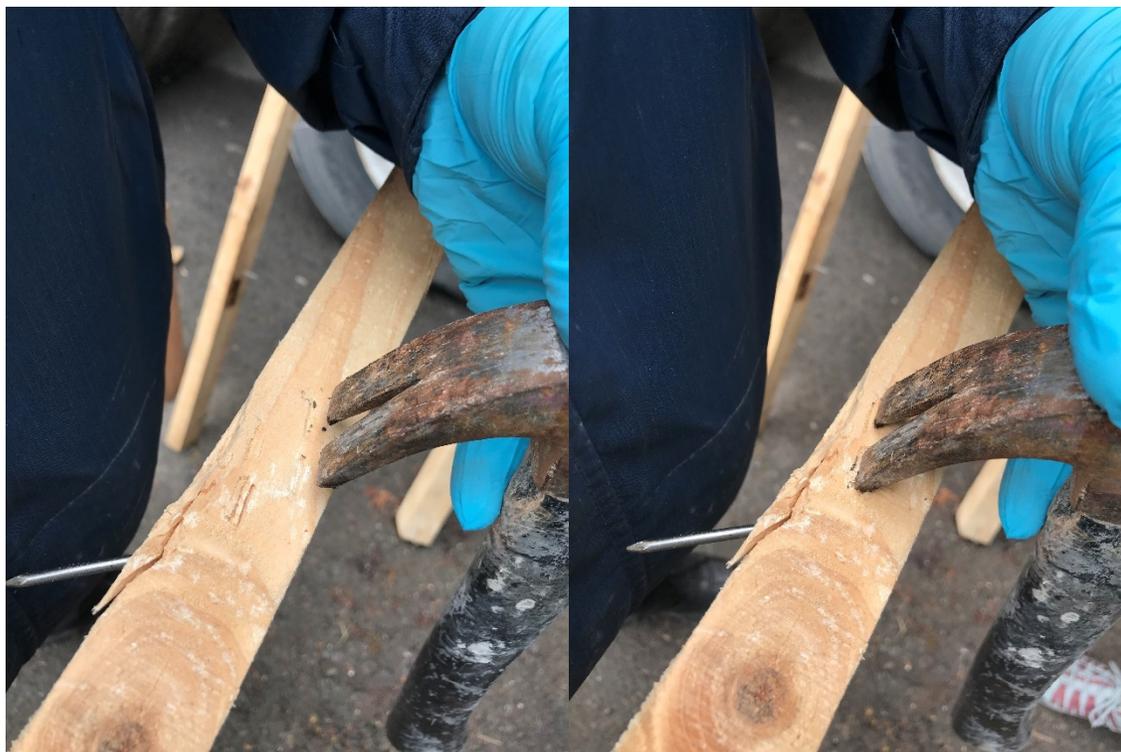
Photos 6-7 : Marques laissées par les oreilles du marteau sur la traverse horizontale - reconstitution

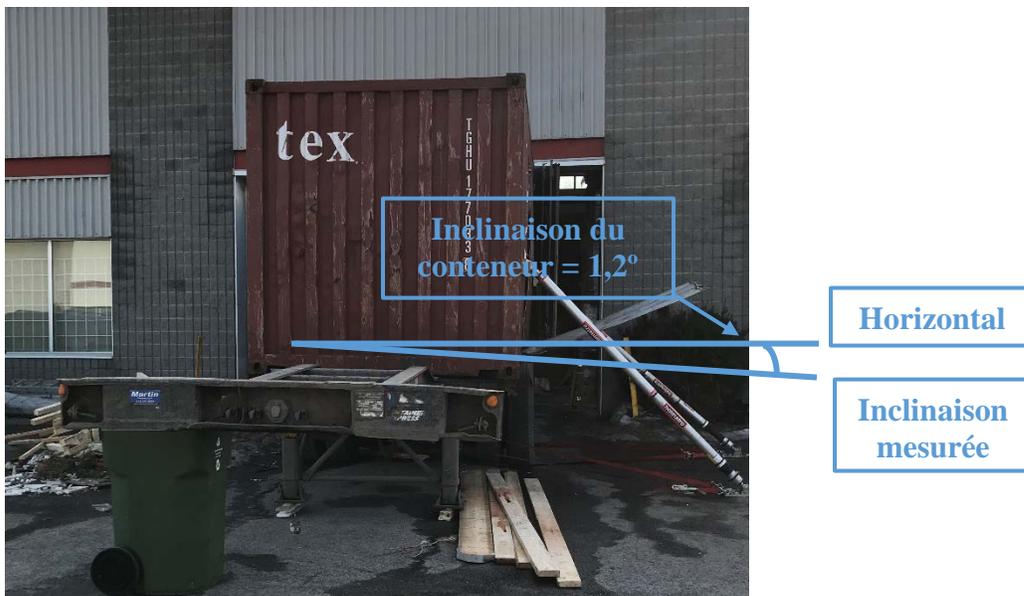
Le positionnement de la remorque, sur laquelle se trouve un conteneur, ainsi que l'état du revêtement de la cour extérieure, font en sorte que le conteneur présente une inclinaison d'environ 1,2° vers l'ouest (photo 8). La représentation graphique de l'angle du conteneur est amplifiée aux fins de compréhension.

Photo 8 : Inclinaison du conteneur

L'inclinaison mesurée du conteneur fait en sorte que pour une hauteur de 812 millimètres, soit la hauteur du centre de gravité, ce dernier se déplace horizontalement de 16,5 millimètres.

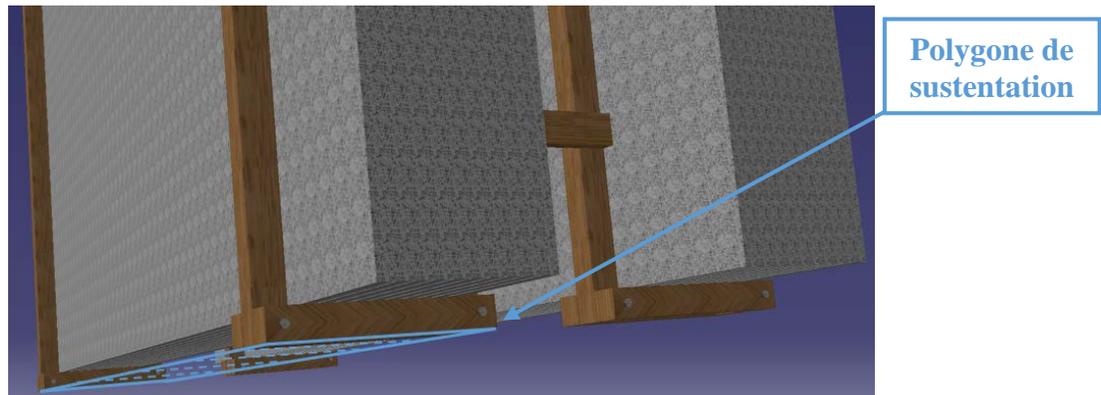
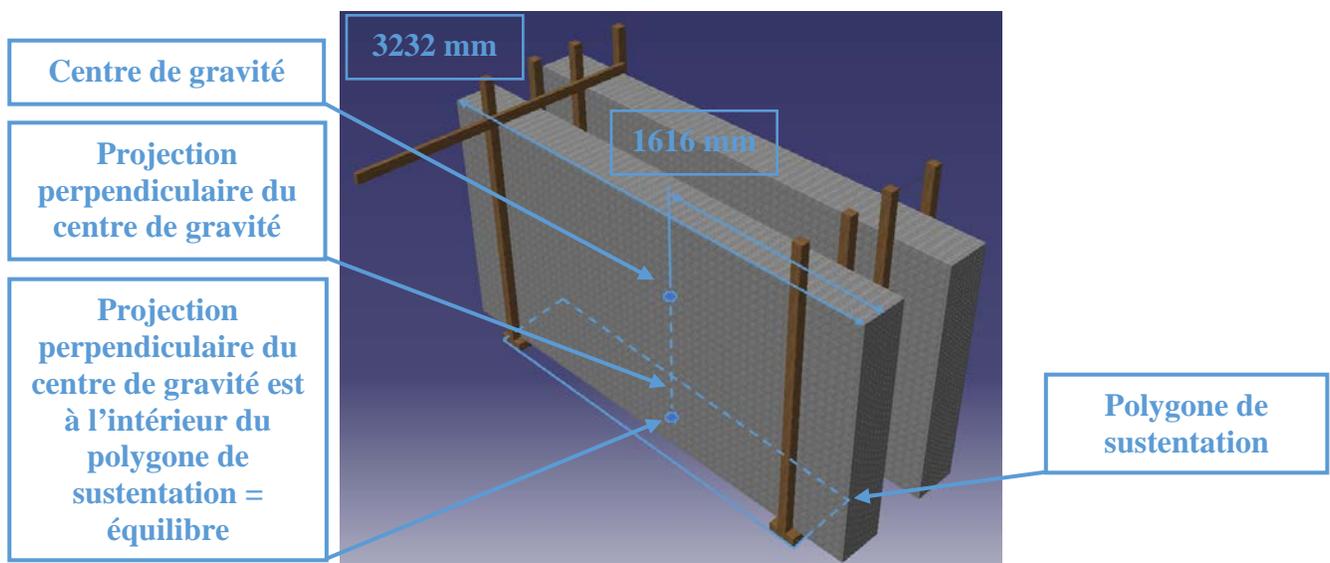
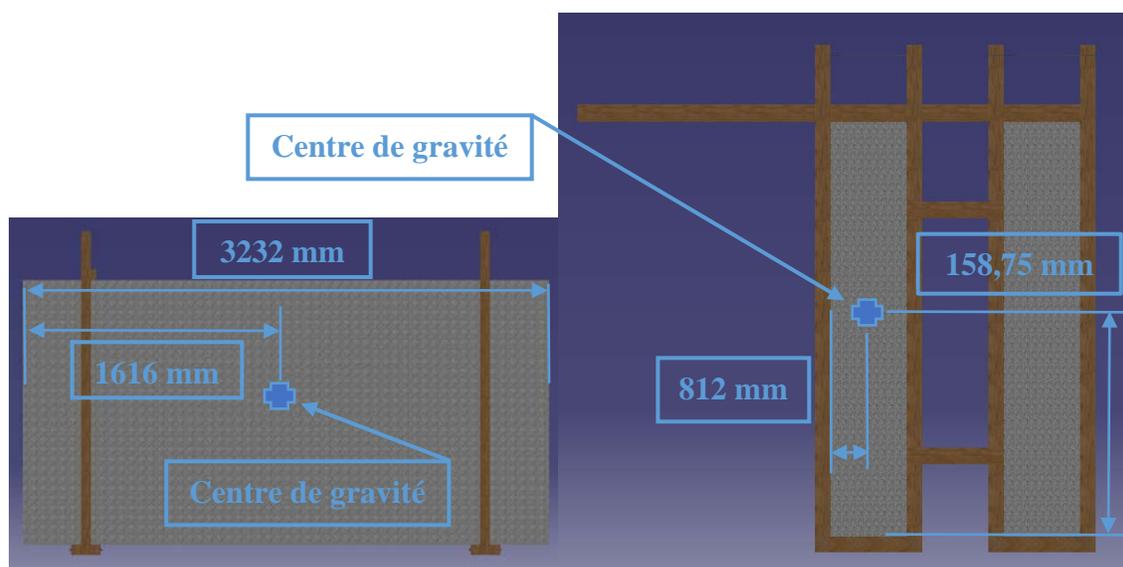
Le centre de gravité d'un paquet de dix (10) dalles de quartz retenues entre elles se situe à une hauteur de 812 millimètres et à 158,75 millimètres de l'extrémité du paquet (schémas 5-6-7-8).

Schémas 5-6-7-8 : Positionnement du centre de gravité d'un paquet de dix (10) dalles retenues entre elles, en équilibre

- Pour dix (10) dalles retenues entre elles par la structure de stabilisation, l'inclinaison ne mène pas à l'instabilité, le paquet ainsi formé est stable.
- En retirant la broche de retenue métallique et la traverse horizontale, le paquet ne forme plus un tout ; il y a maintenant dix (10) dalles ayant chacune un centre de gravité propre.
- Pour une (1) dalle seule, l'inclinaison mène à l'instabilité, car la projection perpendiculaire du centre de gravité se trouve à l'extérieur de son polygone de sustentation.

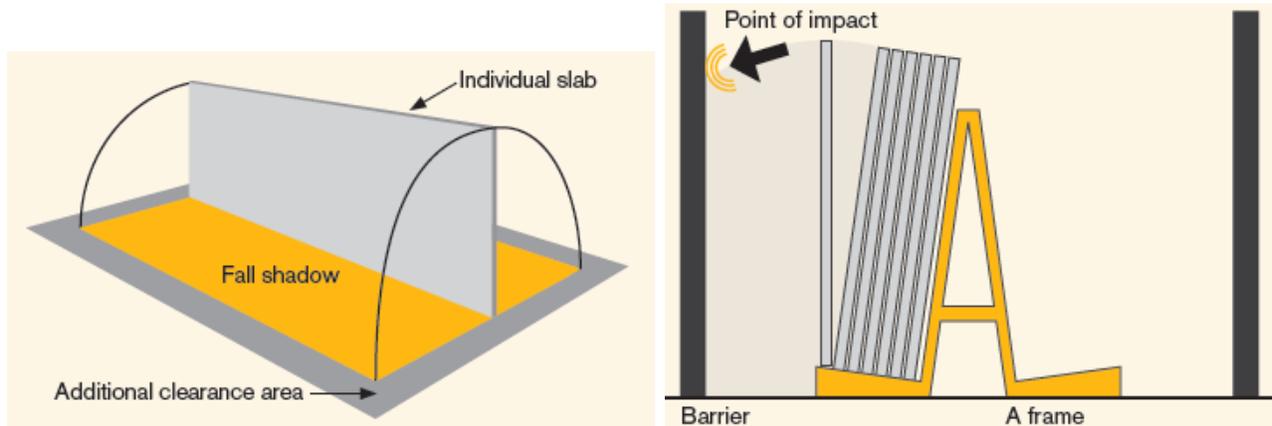
La trajectoire de chute (« fall shadow ») est la région balayée par une dalle lors de son pivot, de sa position verticale jusqu'à ce qu'elle s'immobilise (schéma 9).

La vitesse et la force au point d'impact sont proportionnelles au déplacement angulaire de la dalle, de sa position initiale jusqu'à sa position finale. Plus le déplacement est grand, plus la force et la vitesse seront importantes (schéma 10).

Schémas 9-10 : Représentations graphiques de la trajectoire de chute et du point d'impact

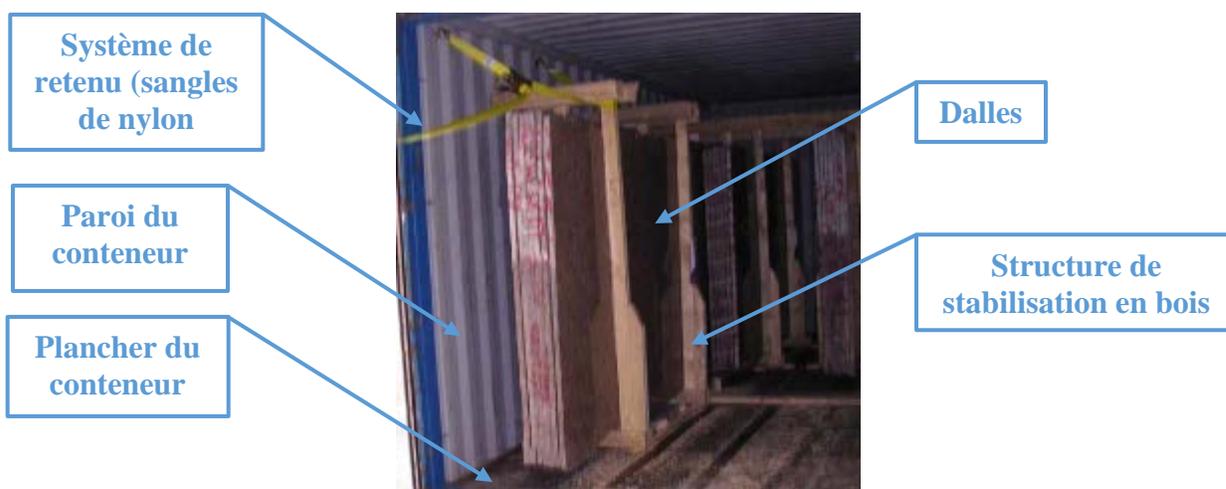
Photo 9 : Sécurisation d'un paquet de dalles à la paroi d'un conteneur

- Interdire l'accès à la zone de déchargement à quiconque n'étant pas requis et formé à la tâche ;
- Le retrait de la structure de stabilisation doit se faire dans un ordre bien précis pour éviter que le travailleur se trouve dans la trajectoire de chute des dalles ;
- La structure de stabilisation arrière, côté tracteur, d'un paquet, ne doit jamais être retirée avant que l'opération de déchargement unitaire des dalles le formant ne soit complètement terminée ;
- Le dernier paquet de dalles doit être sécurisé au conteneur, par exemple à l'aide de chaînes métalliques ou de sangles, avant de débiter le déchargement unitaire du paquet précédent (photo 9).
