RAPPORT D'ENQUÊTE

**Accident ayant causé la mort d'une travailleuse de l'entreprise Location
Jesna inc., près du 813 rue Principale à Saint-Paul-de-l'Île-aux-Noix,
le 5 décembre 2019**

**Direction générale de la prévention-inspection Centre-Sud
Point de service de la Montérégie Centre**

Inspectrices :_____
Marilyn Boulianne_____
Chantal Cournoyer**Date du rapport : 20 octobre 2020**

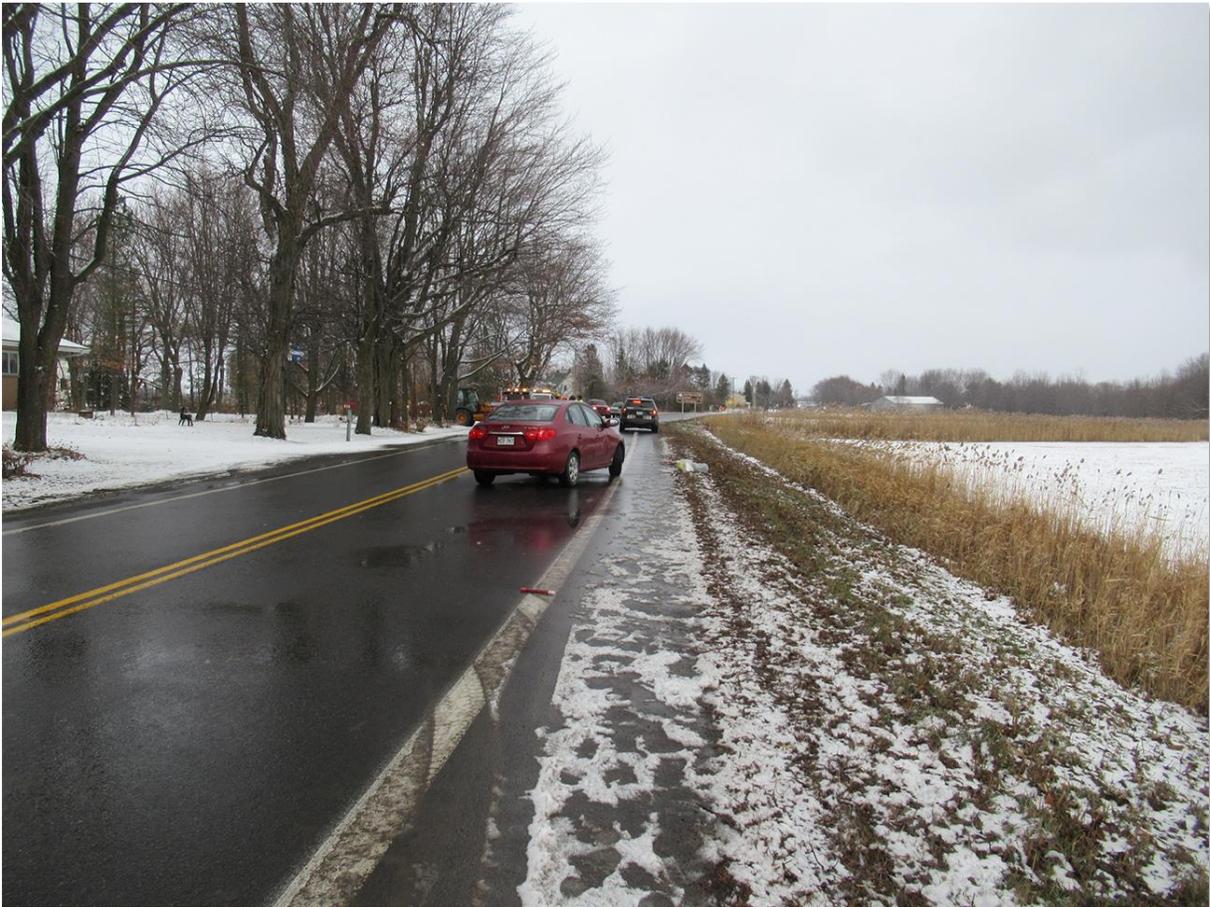
*Figure 1: Scène de l'accident à l'arrivée des inspectrices
(Source CNESST)*

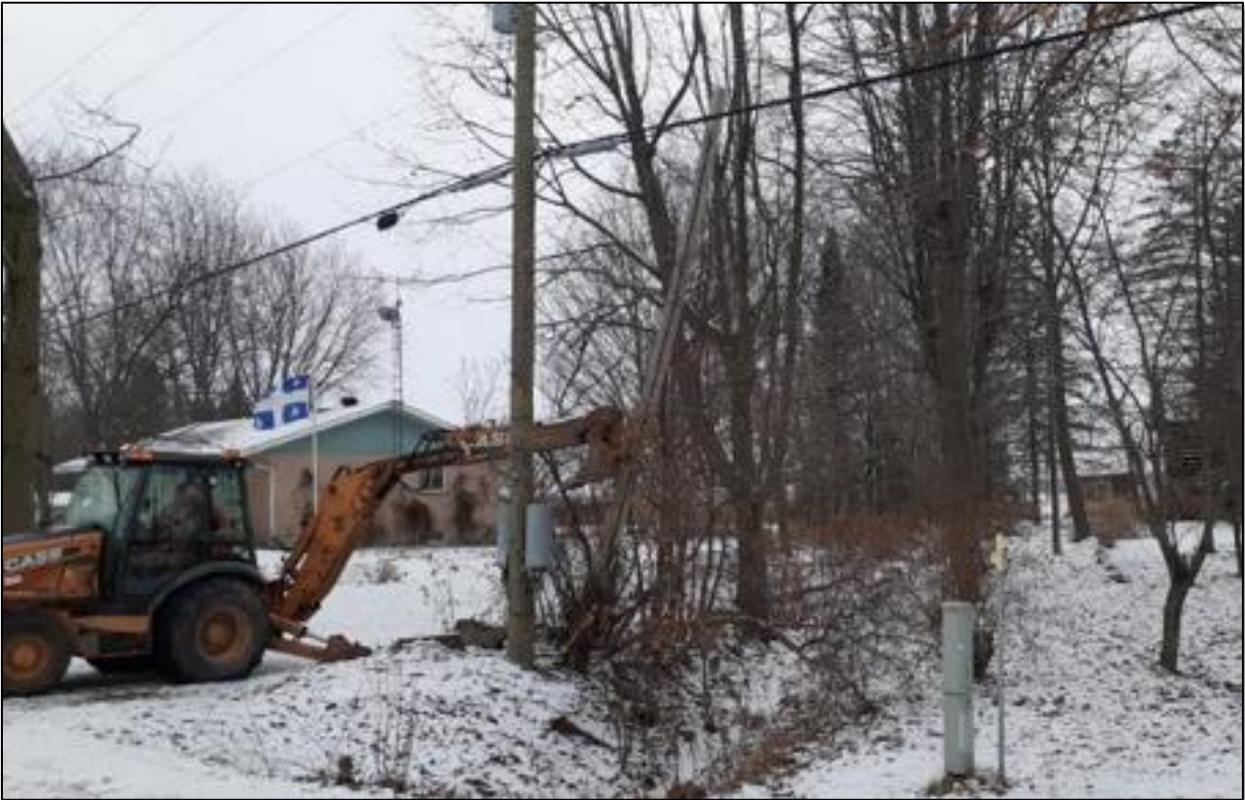
Les travailleurs de Lanauco ltée utilisent une rétrocaveuse pour extraire et déplacer le poteau vers la remorque. Lors du déplacement, le poteau est maintenu à l'intérieur des limites de la voie entravée par [...] travailleurs afin de le stabiliser pour qu'il demeure parallèle au sens de la circulation. Lors de cette opération, la voie de circulation en direction sud est entravée lorsque la rétrocaveuse se déplace vers le camion plateforme situé au 819, rue Principale (voir les figures 4 et 5).

*Figure 4: Enlèvement du poteau avec une rétrocaveuse
(Source : CNESST)*

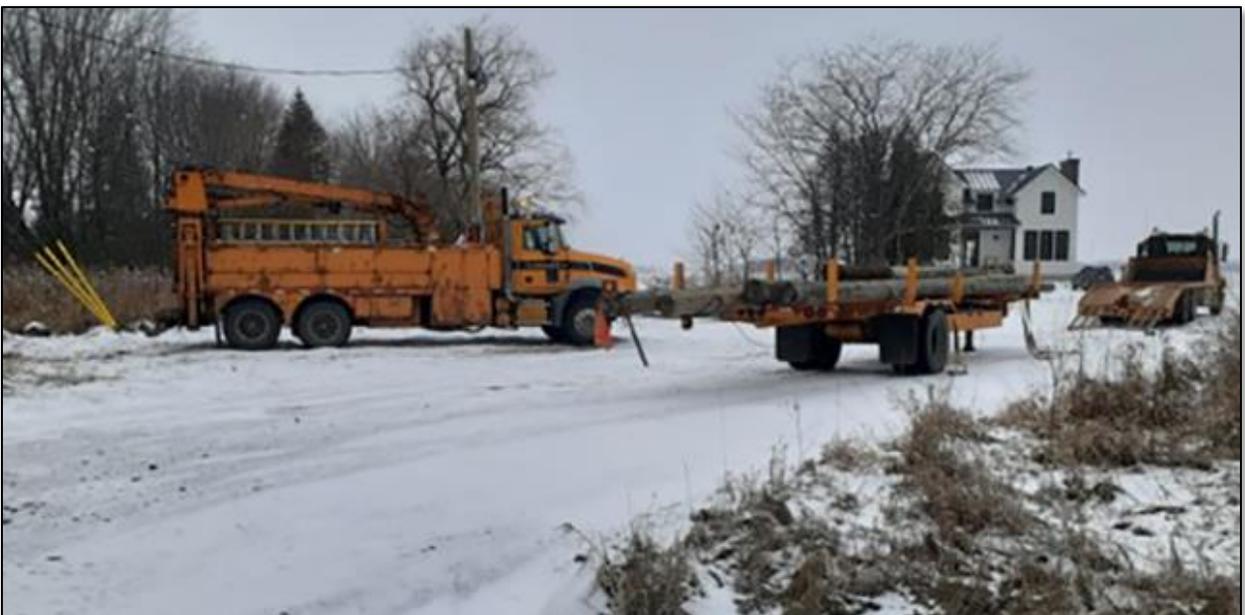
*Figure 5: Remorque de transport
(Source: CNESST)*

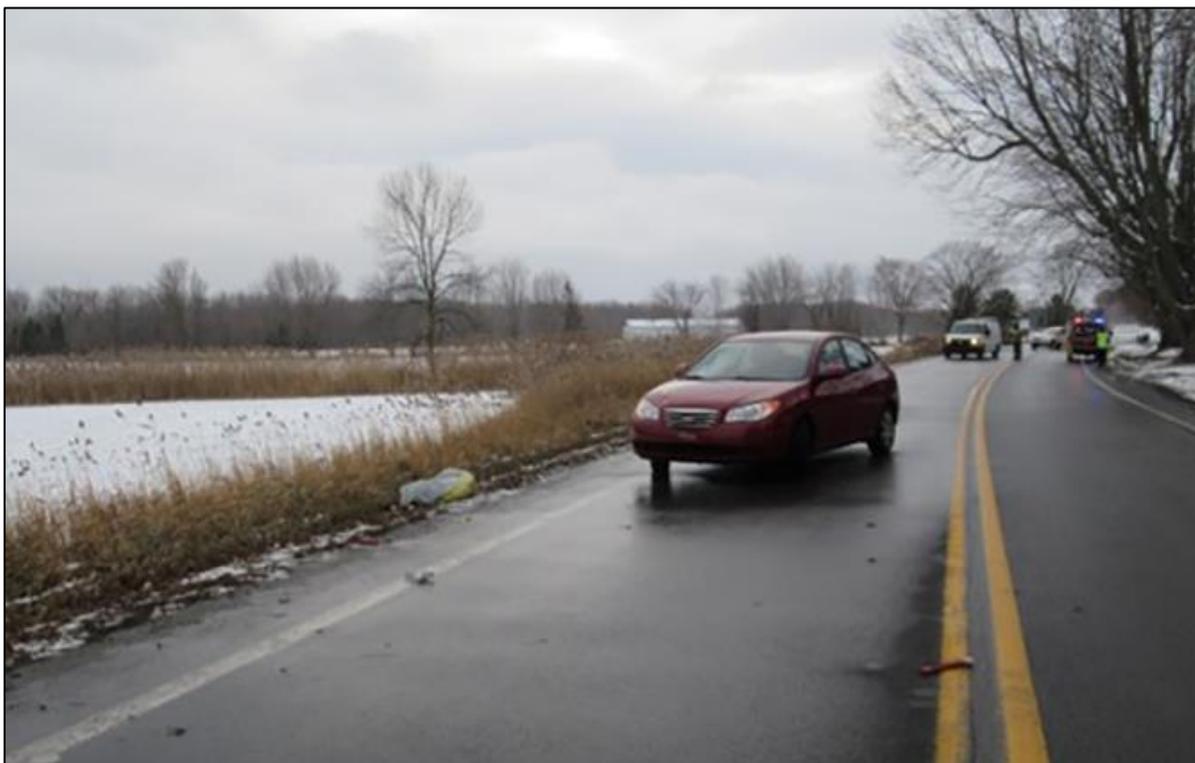
- [...]
- Une équipe de reconstitutionnistes de la Sureté du Québec est sur place.
- La voiture impliquée dans l'accident est en position diagonale dans la voie direction nord.

- Le pare-brise est fissuré et fracassé du côté passager.
- Le drapeau du [H], le casque et les lunettes de sécurité de la signaleuse se trouvent sur l'accotement direction nord.

*Figure 6: Position du véhicule après la collision
(Source :CNESST)*

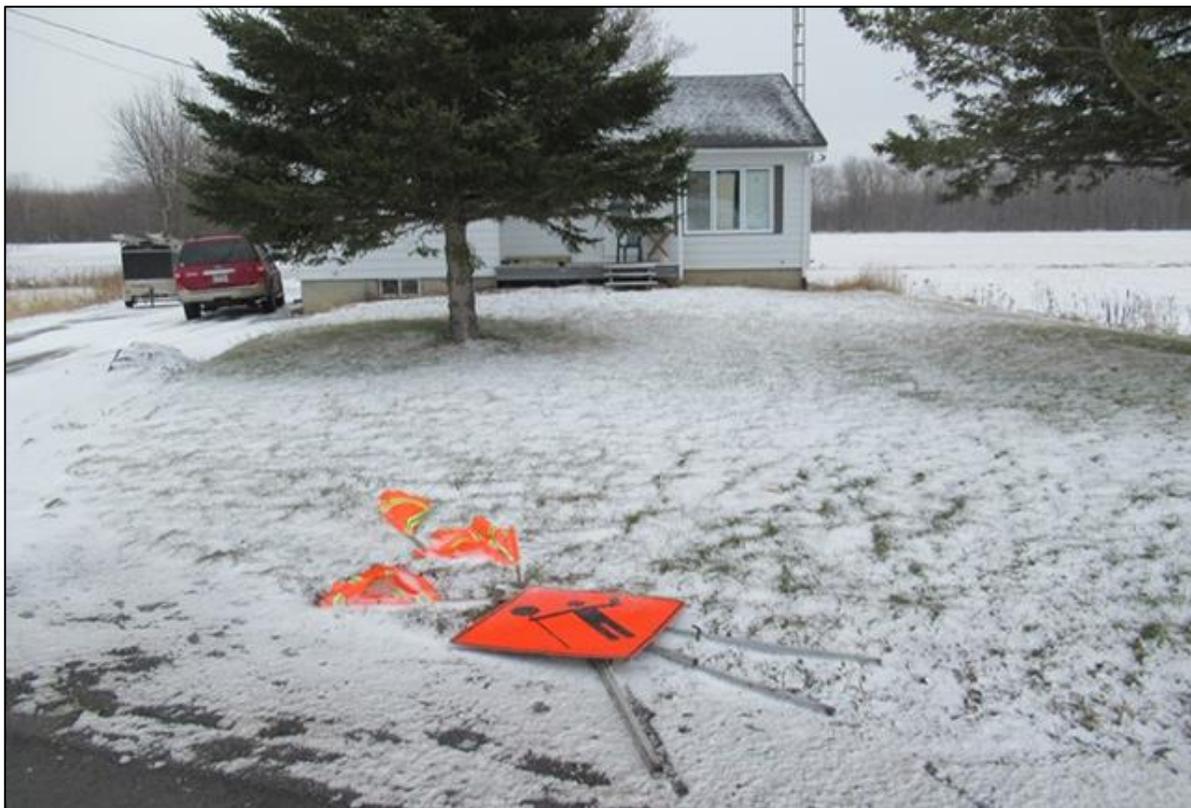
- La travailleuse a été transportée en ambulance et tous les autres travailleurs sont demeurés sur place.
- Des panneaux de signalisation sont présents dans les deux directions. Cependant, il est constaté que les panneaux de « signal avancé du signaleur routier » et de « zone de travaux » placés sur l'accotement direction nord sont au sol (voir figure 7).

- Un essai pratique de remise en place du panneau « signal avancé d'un signaleur » placé sur un trépied est réalisé sur les lieux de l'accident. Sa chute est observée après trois minutes en raison des conditions venteuses.

Figure 7: Panneau de signal avancé du signaleur routier
(Source: CNESST)

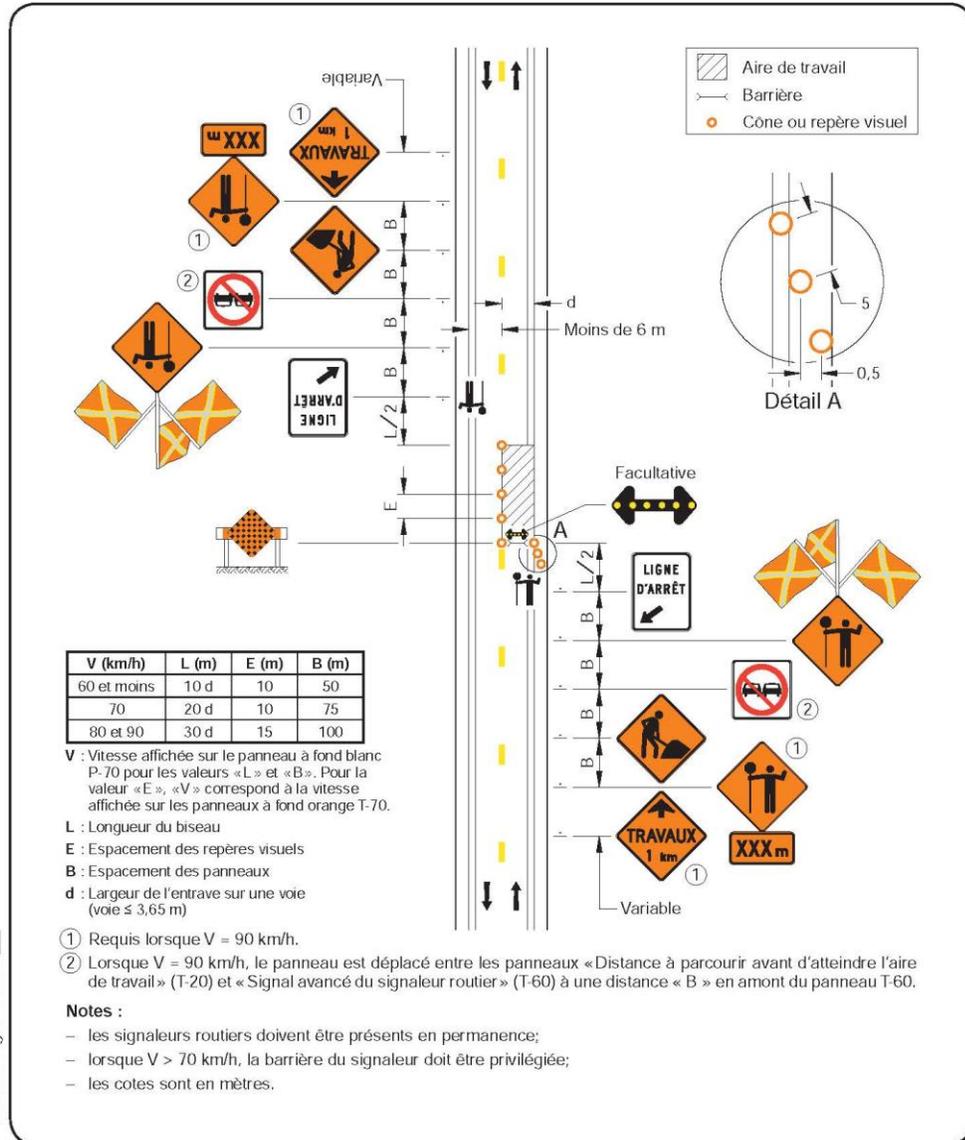
À cet effet, *Le Tome V* de la norme contient des dessins normalisés à appliquer lors de travaux en fonction de la configuration des routes, d'entrave sur l'accotement ou sur le chemin public, de la durée estimée pour les réaliser et de la nécessité de recourir à des signaleurs. Advenant le cas où ces dessins normalisés ne peuvent être appliqués compte tenu des conditions du lieu, l'entreprise doit avoir recours aux services d'un ingénieur spécialisé dans le domaine pour élaborer un plan de signalisation adapté. Certains de ces dessins normalisés comprennent la présence de signaleurs routiers, c'est le cas du dessin normalisé *TCD 005A*, afin d'assurer le contrôle de la circulation en alternance sur une route à double sens (voir figure 8).

Figure 8: Dessin normalisé TCD-005A
(Source: Ministère des transports du Québec)

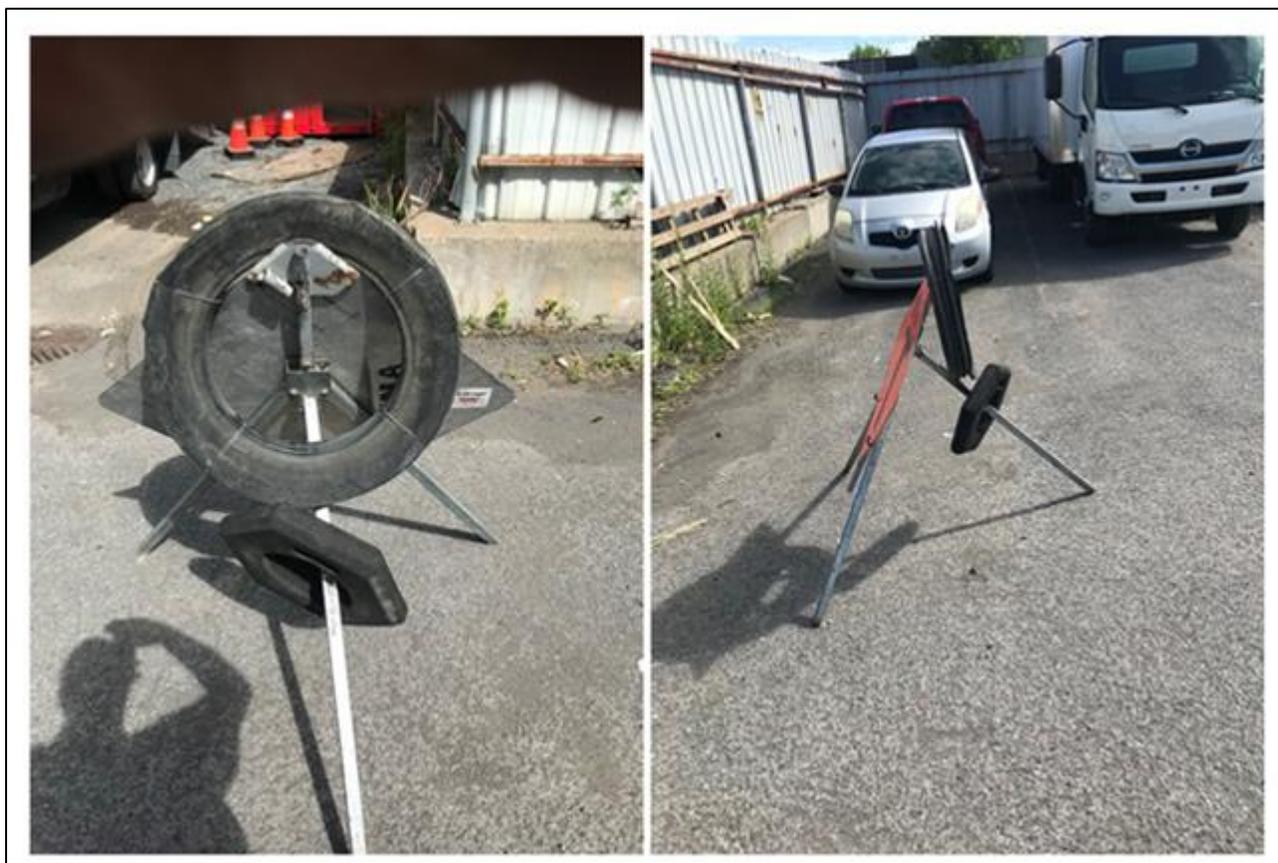
En ce qui concerne les stabilisateurs (pesées) des trépieds disponibles, Location Jesna inc. fournit des stabilisateurs de repères visuels (balise conique de type T-RV-7) que les signaleurs installent de la façon illustrée à la figure 9.

Figure 9: Stabilisateurs ou pesées disponibles dans le véhicule des signaleurs
(Source : Location Jesna inc.)

Les stabilisateurs disponibles ne sont pas compatibles avec les supports de panneaux de type trépieds. Des démarches effectuées auprès de fournisseurs de supports à panneaux de signalisation de type « trépied » confirment qu'il n'existe aucun stabilisateur compatible avec ce genre de support à panneaux et que ceux-ci doivent être lestés par des sacs de sable, pratique interdite à la section 1.15 du *Tome V*.

La CNESST exige de l'employeur qu'il élabore des méthodes d'installation sécuritaire de la signalisation incluant la mise en place de pesées compatibles avec les supports de signalisation.
