RAPPORT D'ENQUÊTE

**Accident ayant causé la mort d'un travailleur de l'entreprise
Construction Novam sur un terrain privé situé sur
la rue des Érables, à Saint-Ambroise-de-Kildare, le 22 avril 2020**

**Service de prévention/inspection - Lanaudière
Direction de la prévention/inspection - Rive-Nord**

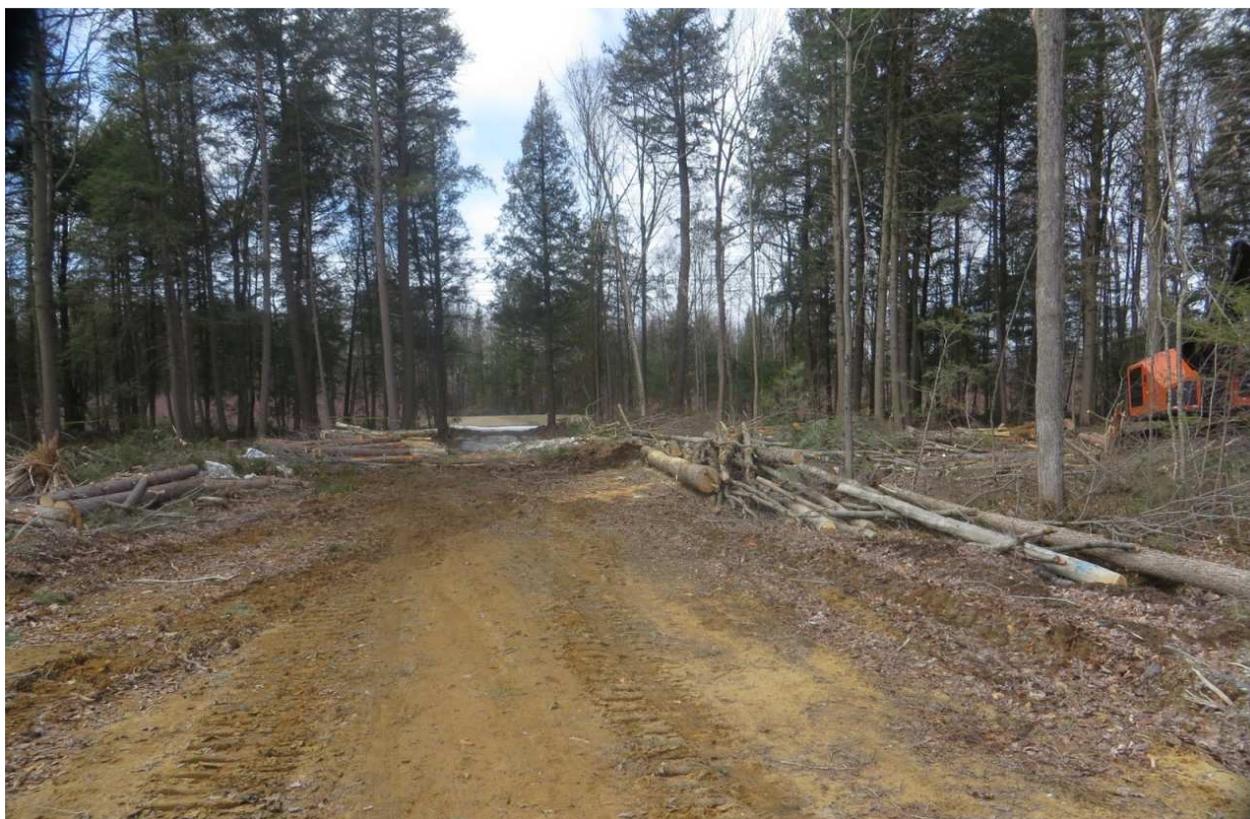
Le 22 avril 2020, le contremaître d'un chantier de déboisement est frappé à la tête par un arbre qui vient d'être coupé par une abatteuse.

Photo 1 : Scène de l'accident

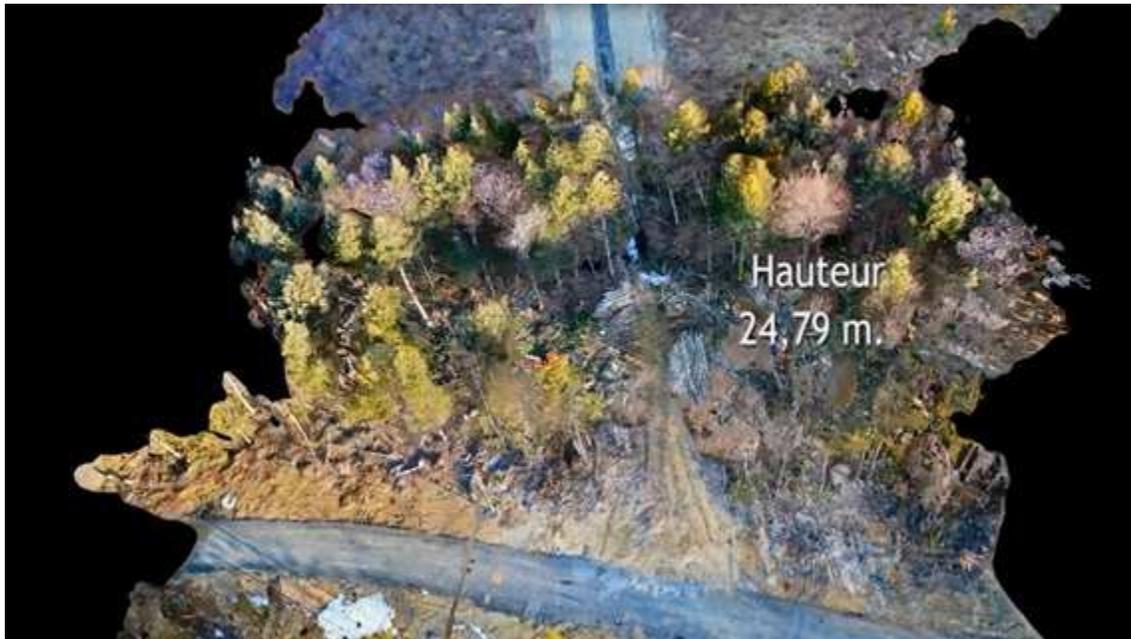
L'accident survient sur un terrain boisé attenant à un quartier résidentiel dans la municipalité de Saint-Ambroise-de-Kildare (photo 2). Nous y retrouvons plusieurs essences d'arbres d'une hauteur atteignant 24,79 m (81 pi) (photo 3). Un chemin d'accès y est aménagé pour les deux machines utilisées pour les travaux.

Photo 3 : Hauteur de la canopée
Source : CNESST

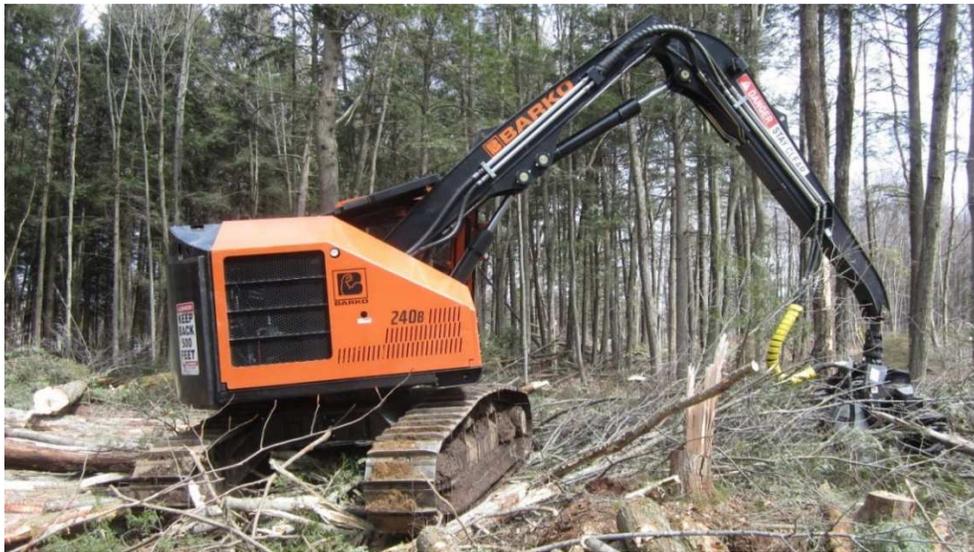
- Une abatteuse à tête multifonction de marque *Barko*, modèle *240B* (photo 4). Cette abatteuse est conçue pour abattre, ébrancher et tronçonner les arbres. De son poste de commande, [B] contrôle la tête d'abattage et programme cette dernière afin de tronçonner l'arbre abattu en billots, de la longueur désirée. L'ébranchage s'effectue en même temps que le tronçonnage. L'abatteuse se déplace constamment durant les travaux de coupe;

Photo 4 : Abatteuse à tête multifonction
Source : CNESST

Le poste de commande de l'abatteuse comporte un important angle mort. Dans sa position, au moment de l'accident, le mât de la machine bloque la vue de [B] sur sa droite, du côté où se trouve le contremaître. [B] ne sait pas que le contremaître se trouve à cet endroit. Il n'y a pas eu non plus de communication l'informant de sa présence.

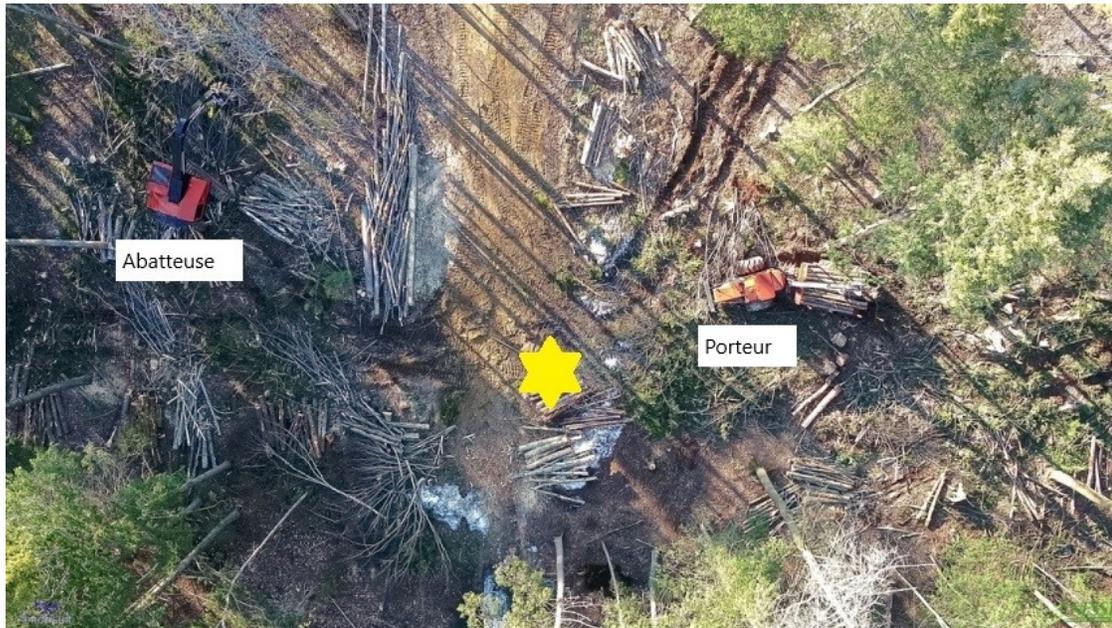
À l'arrivée des inspecteurs sur les lieux de l'accident, le chantier est à l'arrêt. La victime de l'accident a été trouvée au sol, près du chemin d'accès, à côté d'une pile de billots. Elle se trouve à 20,85 m (68 pi) de l'abatteuse et 11,73 m (39 pi) du porteur (photo 6). Une distance d'environ 32,58 m (107 pi) sépare les deux machines. Elle porte un dossard orange muni de bandes réfléchissantes. Un ruban à mesurer et une canette de peinture bleue en aérosol sont au sol à ses côtés. Deux autres canettes de peinture de couleurs différentes sont aussi à proximité. Des branches d'arbre aux extrémités brisées sont au sol près de la victime. Une d'entre elles a des marques laissant présumer d'un contact avec celle-ci.

Photo 6 : En jaune, position de la victime
Source : CNESST

L'arbre qui frappe le contremaître tombe à l'endroit préalablement identifié par [B]. [B] confirme avoir fait tomber trois arbres dans cette direction. Selon les mesures effectuées, la hauteur moyenne des arbres est d'environ 24 m (78 pi). Le contremaître, qui se situe à 20,85 m (68 pi) de l'abatteuse, se trouve donc dans la trajectoire de chute de l'arbre.

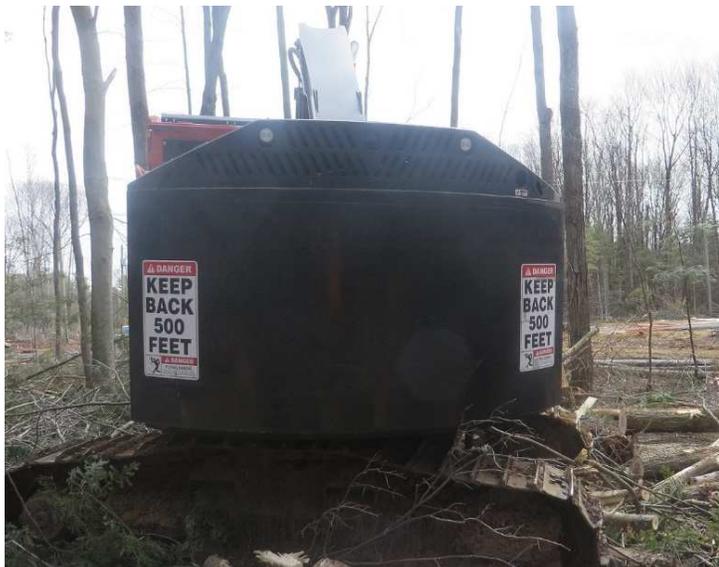
La zone dangereuse de l'abatteuse est définie par le manufacturier. Selon ce dernier, personne ne doit se trouver à moins de 152 m (500 pi) de celle-ci lorsqu'elle est en opération en raison du risque de projection de particule. Un panneau d'avertissement (photo 7) est apposé à cet effet sur l'abatteuse à tête multifonction.

Photo 7 : Panneaux d'avertissement sur l'abatteuse
Source : CNESST
