## **RAPPORT D'ENQUÊTE**

**Accident ayant causé la mort d'un travailleur employé par la compagnie  
Soins de Santé Bayshore ltée  
sur la route R1000 au Sud-Ouest de Matagami  
le 28 novembre 2019**

**Service de prévention inspection Abitibi-Témiscamingue  
Direction de la prévention inspection Nord et Ouest**

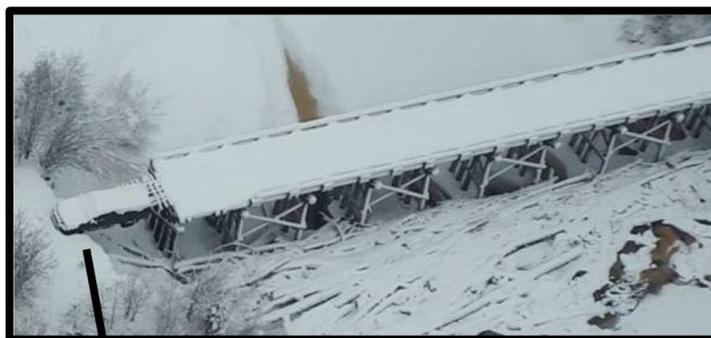
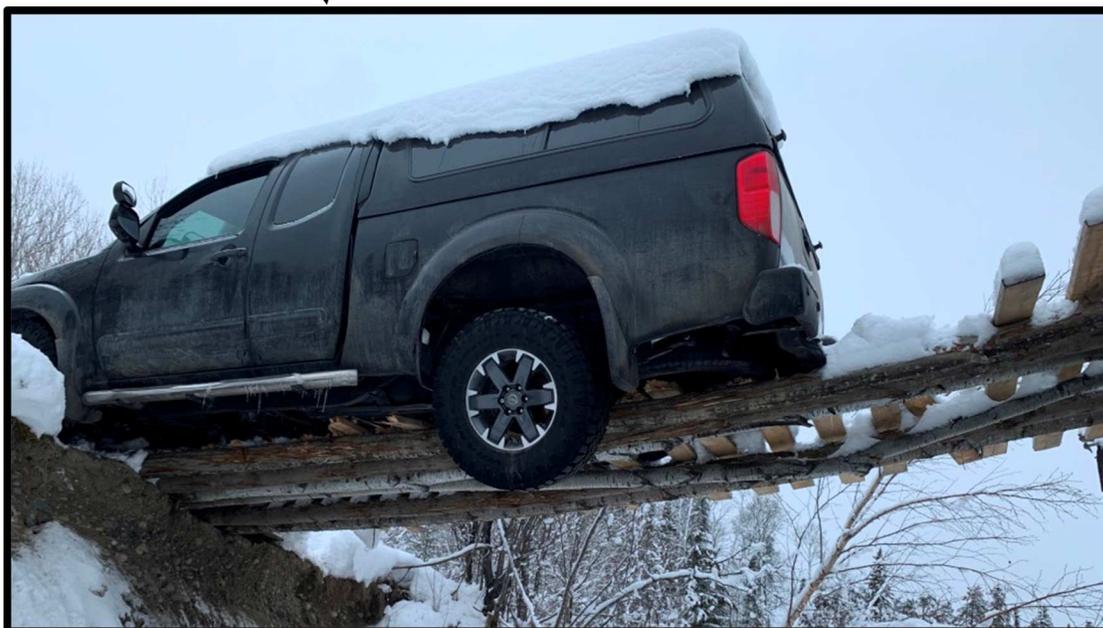
**Photos 1 et 2 : Position de la camionnette du travailleur sur le pont de la rivière de l'Esturgeon**

Lors d'un déplacement en direction de Nemaska, sur la route forestière R1000 au sud-ouest de Matagami, la camionnette du travailleur se retrouve coincée dans une situation précaire sur le pont de la rivière de l'Esturgeon qui est fermé à la circulation. Cette situation oblige le travailleur à quitter son véhicule.

Le travailleur est retrouvé sans vie à 16,8 km de son véhicule, quelques jours après que sa disparition soit signalée.

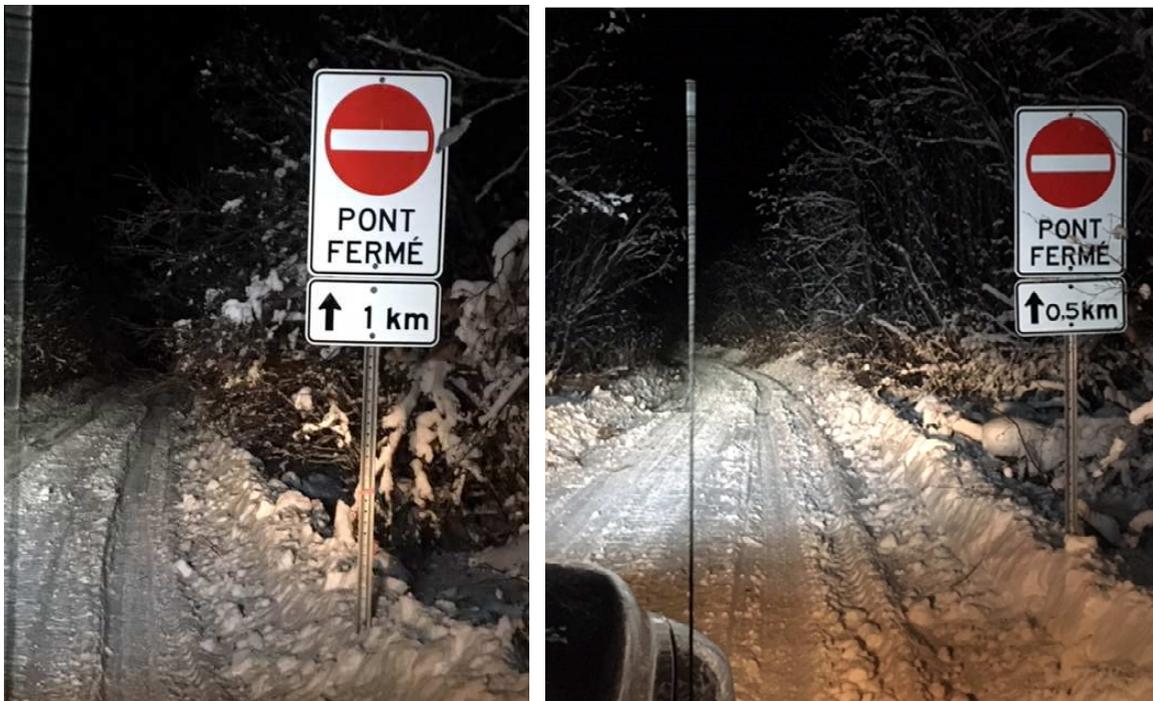
**Photos 3 et 4 : Affiches de pont fermé du côté sud-est du pont de la rivière de l'Esturgeon**

Au fil des années, le pont de la rivière de l'Esturgeon s'est détérioré, ce qui fait en sorte qu'une section de tablier du pont est manquante du côté nord-ouest. Étant donné sa détérioration, ce dernier a été fermé par le *Ministère des Forêts, de la Faune et des Parcs* (MFFP) le 9 juin 2015, du fait que la bande de roulement était pourrie et qu'un accès au pont était coupé. Deux affiches de pont fermé sont présentes à 1 km et à 0,5 km (voir photo 3 et 4) du côté sud-est du pont. Les témoignages recueillis démontrent que ces affiches sont encore présentes, clairement visibles et en bon état lors de la découverte du véhicule du travailleur. Ces affiches sont très proches de la surface de roulement.

- Deux affiches « pont fermé » sont présentes à 1 km et à 0,5 km du pont. Lors de la découverte du véhicule, ces affiches sont claires, visibles et très proches de la surface de roulement (voir photos 3 et 4).
- Le chemin d'accès par la route R1000 à la hauteur de la première affiche de « pont fermé » est à peine plus large que le camion du travailleur.
- Le camion du travailleur est équipé de matériel d'urgence (pelle, aide à la traction, câble électrique, etc.), de nourriture et d'eau pour plusieurs semaines.
- La garde au sol du véhicule utilisé par le travailleur est établie à 22,14 cm selon le fabricant. Les pneus sont de catégorie hors route.
- Le modèle de véhicule du travailleur n'est pas équipé d'un système de navigation.
- Le travailleur est retrouvé à 16,8 km de son véhicule portant un manteau, des bottes et des mitaines d'hiver ainsi que des lunettes de ski.

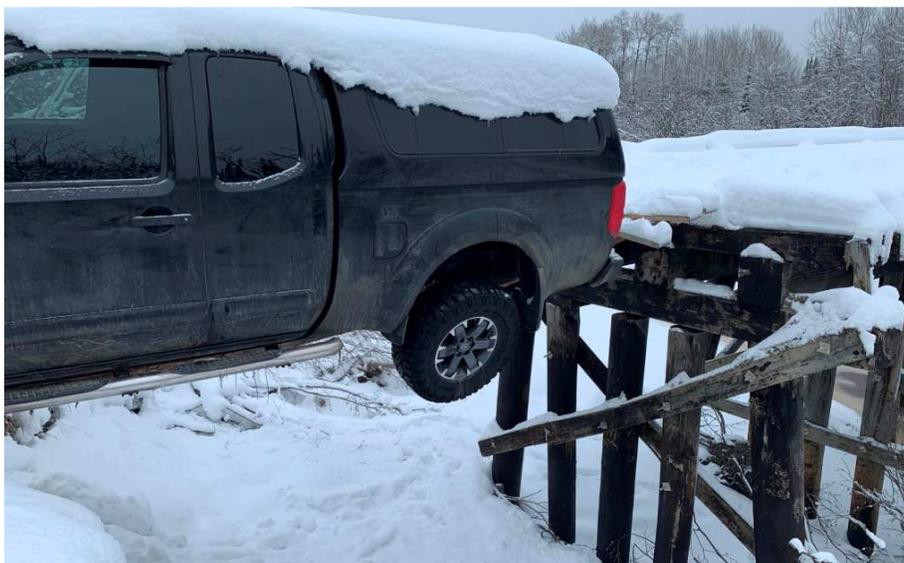
**Photo 5 : Position précaire de la camionnette du travailleur**

La section manquante du tablier du pont, d'une longueur supérieure à la longueur du véhicule, a été remplacée de façon artisanale par une structure en bois, probablement par des adeptes de loisir en forêt, telle que présentée à la section 1 du rapport (voir photo 2). C'est sur cette section du pont que la camionnette du travailleur est retrouvée dans une position précaire. Voir la photo 5 plus bas.

La camionnette du travailleur s'immobilise sur le tablier de fortune dans une position précaire, l'exposant à une chute possible d'environ 6 m, puisque la majorité des sections de 38 mm x 100 mm et de 38 mm x 150 mm (2 po x 4 po, 2 po x 6 po) dépassant des grumes de tremble sont cassées du côté conducteur.

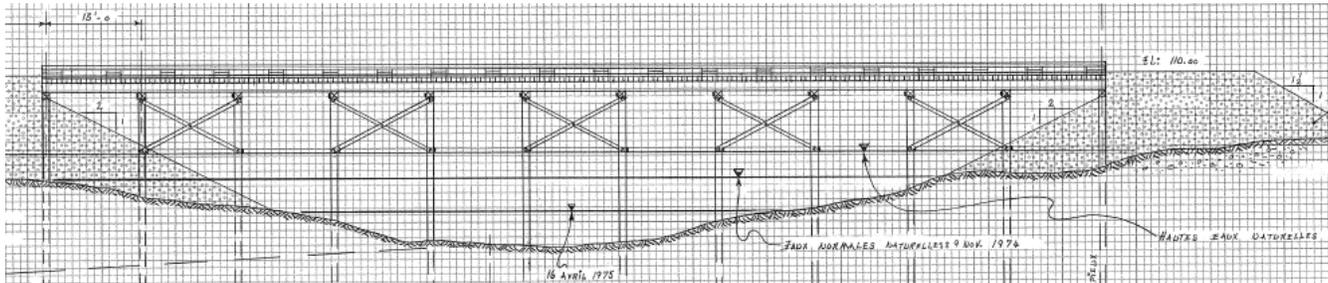
**Image 3 : Dessin de conception du pont de la rivière de l'Esturgeon**

Le pont R1000-08 de la rivière de l'Esturgeon a été conçu en 1974 par le *Ministère des Terres et Forêts* et a été construit en 1975. Le pont a une longueur de 43,8 m, une largeur totale de 4,4 m et une largeur carrossable de 4 m. Des chasse-routes sont présents des deux côtés du tablier de ce pont à l'exception des derniers 8 m environ. Puisque la route de part et d'autre du pont est une route forestière, les approches du pont sont composées de remblais de gravier compacté.

Il s'agit d'un pont de bois de type « pont à poutres », c'est-à-dire que la structure de son tablier est supportée par des pieux qui sont enfoncés dans le lit de la rivière (voir l'image 3). Si le pont a été construit selon les plans et devis originaux et que les diagonales n'ont pas été refaites depuis sa construction, nous pouvons conclure avec la photo aérienne de la section 1 qu'il manque deux sections de 4 m de pont. Cette longueur d'absence de surface de roulement correspond approximativement à la longueur du véhicule et à la portion libre derrière ce dernier.

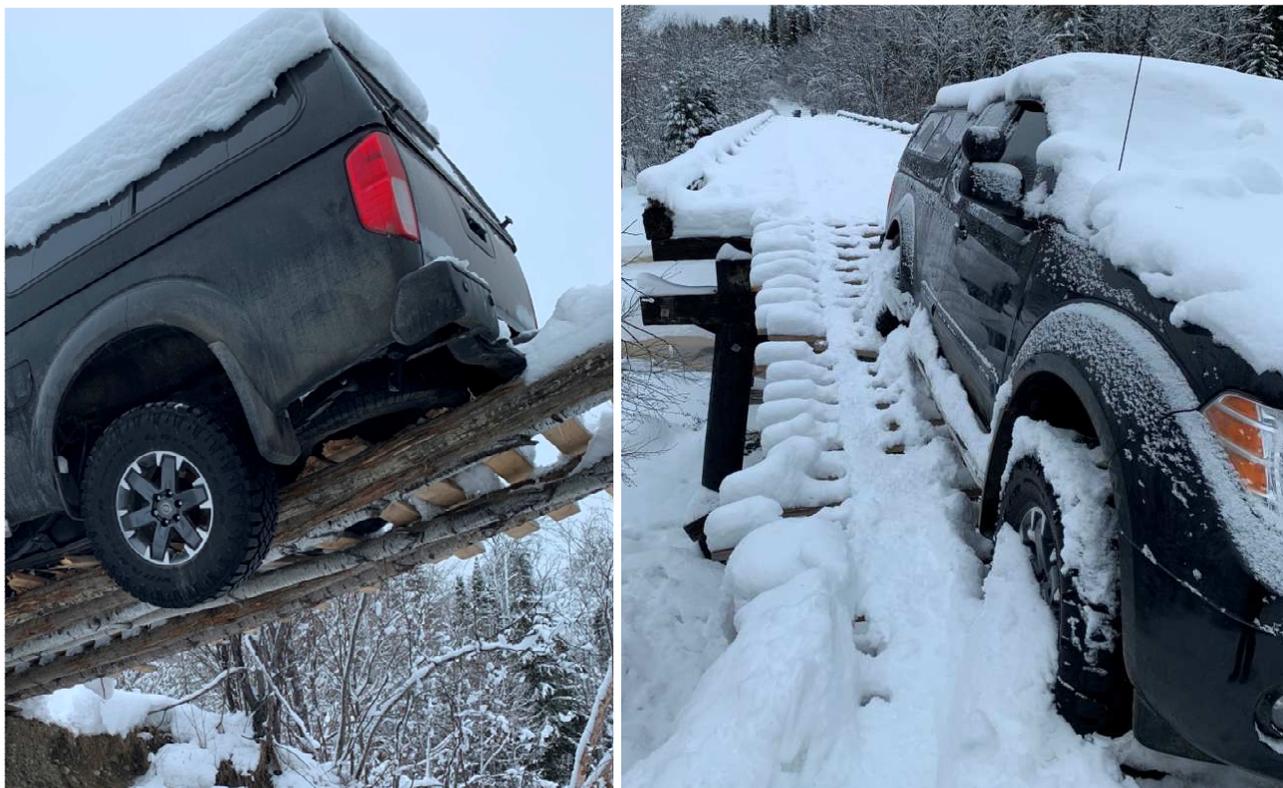
### **Photos 6 et 7 : Réparations artisanales du pont de la rivière de l'Esturgeon**

Entre le 9 juin 2015, date de fermeture de ce pont par le MFFP, et la date de l'accident, la section manquante du tablier du pont a été remplacée par une installation artisanale. Cette installation se compose de quatre grumes de tremble, installées dans le même axe que le pont, sur lesquelles des pièces de bois d'œuvre de 38 mm x 100 mm et de 38 mm x 150 mm (2 po x 4 po, 2 po x 6 po) ont été fixées perpendiculairement, en y laissant un certain espacement (voir photo 6 et 7). Le MFFP nous mentionne que régulièrement les sections de ponts manquantes font l'objet de réparations artisanales par des adeptes de loisir en forêt. C'est sur cette section manquante du pont que la camionnette du travailleur est retrouvée.

- La distance entre les sections de tremble extérieures semble à peine suffisante pour pouvoir placer les roues du camion du travailleur dessus.
- La majorité des sections de 38 mm x 150 mm (2 po x 6 po) dépassant des grumes de tremble sont cassées du côté conducteur et aucune section de la structure de bois n'est retrouvée dans la neige lors de la découverte du véhicule.
- La section moteur et les roues avant sont positionnées sur la terre ferme à la sortie du pont. Le pneu arrière droit du camion est encore positionné sur le tablier du pont. Le dessous du camion est appuyé sur les sections cassées du tablier du pont.
- L'un des trembles servant de poutre de pont est cassé derrière le camion.
- La position du camion est précaire et une chute de plus de 6 mètres est possible.
- De la neige recouvre le tablier du pont.
