RAPPORT D'ENQUÊTE

**Accident ayant causé la mort du [A]
de l'entreprise Pagette et Frères inc., située au
100, rang des Venne, à Saint-Côme, le 26 août 2020**

**Service de prévention/inspection Lanaudière
Direction de la prévention/inspection Rive-Nord**

Date du rapport : 5 janvier 2021

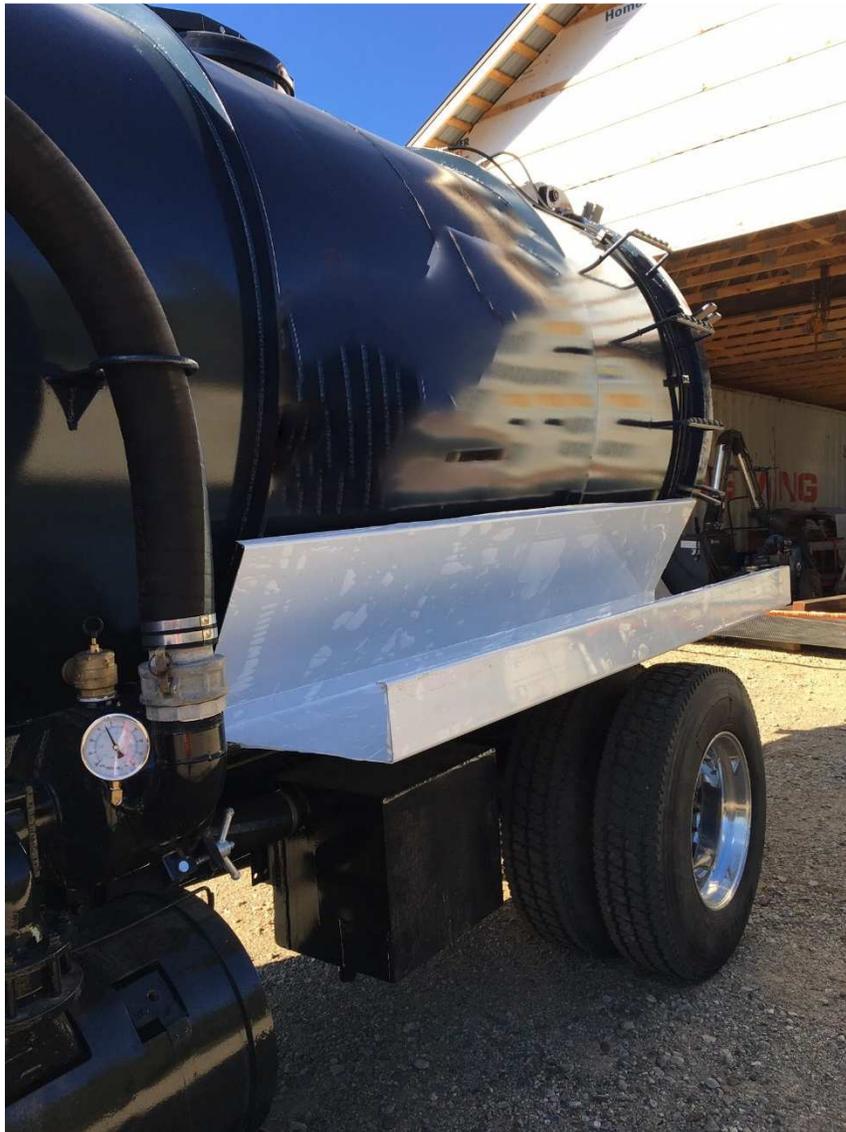
Photo 2 : Tablette de rangement
Source : CNESST

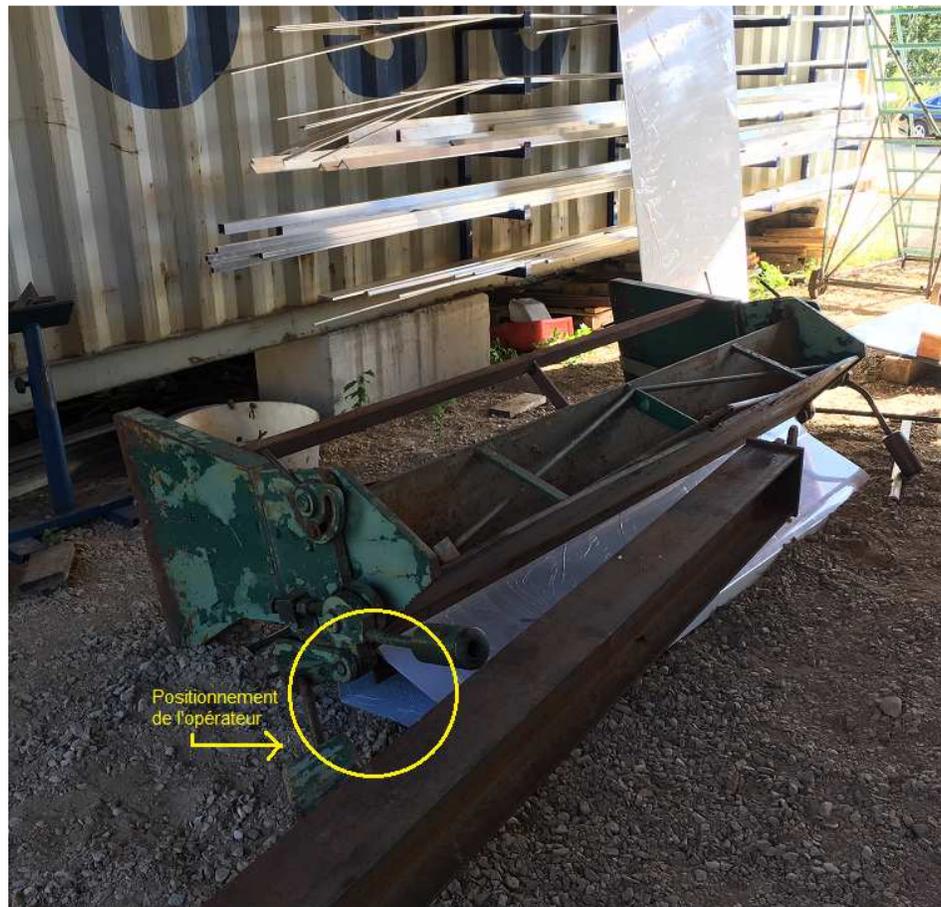
La pièce est fabriquée à partir d'une feuille d'aluminium de 122 cm (4 pi) par 244 cm (8 pi) et d'une épaisseur de 3 mm (1/8 po). Elle doit être pliée cinq fois. L'équipement utilisé est une plieuse manuelle de marque *Brown-Boggs*.

Photo 3 : Plieuse et feuille d'aluminium
Source : CNESST

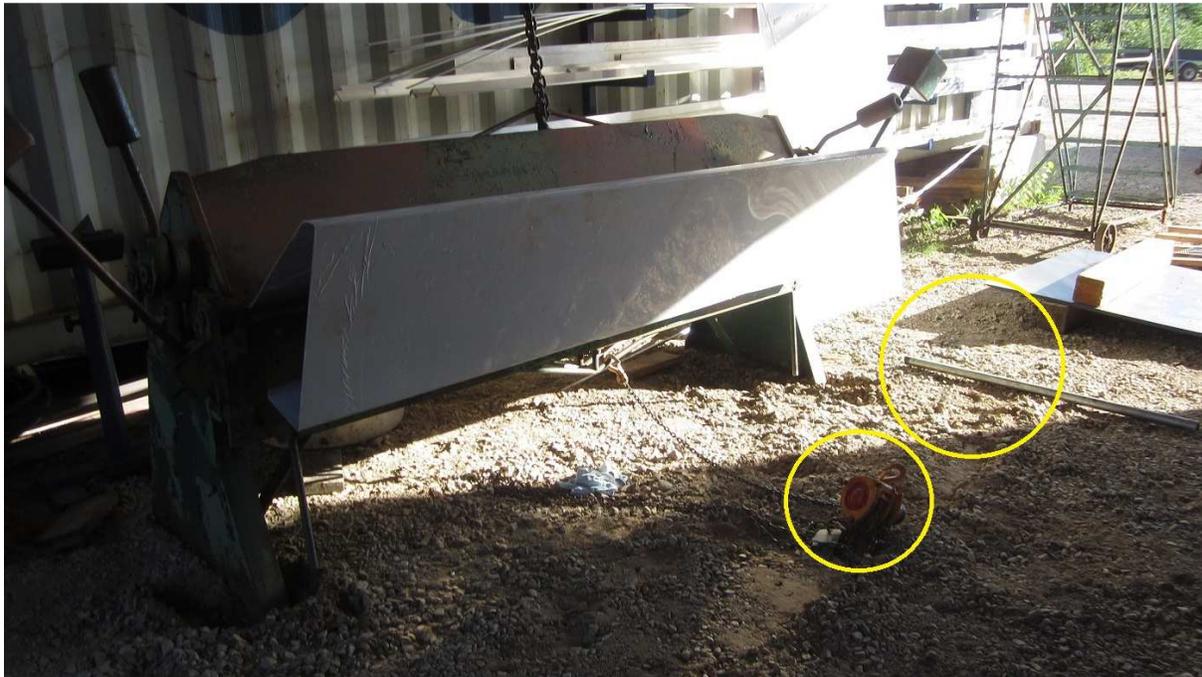
Selon les témoignages recueillis, un palan manuel d'une capacité d'une ½ tonne était toujours utilisé pour assister l'opérateur de la plieuse dans ce type de pliage. Un crochet du palan était arrimé au tablier de la plieuse et l'autre crochet à l'accessoire de levage d'une chargeuse sur roues. L'opérateur amorçait son pliage en tirant la chaîne du palan, ce qui faisait monter le tablier de la plieuse. Une fois le pli amorcé, il terminait la manœuvre manuellement, en utilisant un tube d'acier pour prolonger le levier de la plieuse afin d'augmenter l'effet de celui-ci et ainsi diminuer l'effort nécessaire au pliage. Le tube mesure environ 5 cm de diamètre et 1 m de longueur.

Photo 4 : Plieuse avec palan et tube levier
Source : CNESST

L'utilisation du palan amène l'opérateur à se positionner devant la machine, près du sol (agenouillé, accroupi ou assis). Considérant que le poids et la forme de la plieuse semblent suffire à assurer sa stabilité en utilisation normale (pliage manuel), seule la force de traction exercée par le palan peut expliquer le déplacement de son centre de gravité qui la fait basculer.

Le poids et la forme de la plieuse semblent suffire à assurer sa stabilité lorsque celle-ci est utilisée tel que prévu par le manufacturier, c'est-à-dire avec la seule force humaine. Or, l'utilisation d'un palan augmente considérablement la force de traction exercée sur la plieuse vers l'avant. La chaîne du palan est arrimée à l'avant et le mouvement de pliage tire la plieuse vers l'avant. C'est dans cette direction que le centre de gravité est déplacé, ce qui fait basculer la plieuse.

L'autre extrémité du palan étant arrimée à un objet beaucoup plus lourd que la plieuse, soit une chargeuse sur roues, c'est inévitablement la plieuse qui a bougé lorsqu'une force suffisante a été exercée à l'avant.

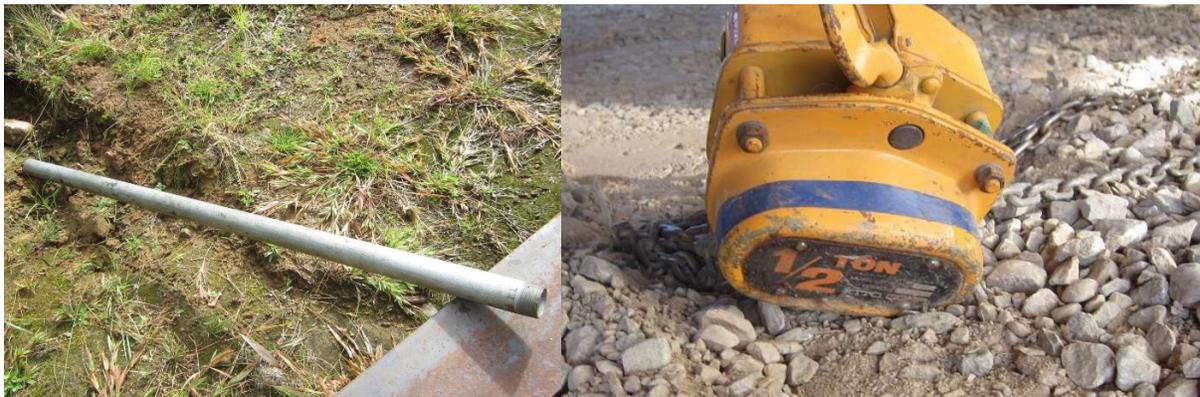
Photos 5 et 6 : Tube levier et palan
Source : CNESST

En considérant que la capacité de pliage manuel est théoriquement suffisante pour le matériau qui est travaillé, il est possible que la plieuse n'ait pas été en état de fonctionnement optimal. Le palan et le tube levier ne sont pas des équipements fournis avec la plieuse et leur utilisation ne fait l'objet d'aucune mention dans la documentation du manufacturier, ce qui laisse penser que la force humaine n'était pas suffisante pour ce pliage alors qu'elle aurait dû l'être. Par ailleurs, aucune information concernant l'historique d'utilisation et d'entretien de la plieuse avant son acquisition par l'employeur n'est disponible.

L'utilisation d'un palan pour effectuer le pliage n'est pas une pratique prévue par le manufacturier de la plieuse, conçue pour actionner son mécanisme exclusivement à la force humaine. La plieuse a en théorie la capacité suffisante pour le pliage de la feuille d'aluminium. Cependant, il est possible qu'elle n'ait pas été en état de fonctionnement optimal, ce qui peut en avoir affecté la capacité à un point tel qu'un palan et un tube levier soient nécessaires pour effectuer le pliage.

Par sa conception, la plieuse amène son opérateur à se positionner à l'avant. Les positions du tablier et du palan font en sorte que l'opérateur se positionne près du sol, devant la plieuse pour amorcer le pliage. L'utilisation du palan manuel est l'unique raison de sa présence à l'endroit où la plieuse bascule.
