RAPPORT D'ENQUÊTE

Accident ayant causé la mort d'un travailleur de l'entreprise Gestion Unipêche MDM, à l'établissement Crustacés G. Roussy du 459, route 132 Ouest à Port-Daniel, le 11 août 2020

**Service de prévention/inspection - Gaspésie - Îles-de-la-Madeleine et
Bas-Saint-Laurent
Direction de la prévention/inspection – Sud-Est**

Date du rapport : 27 avril 2021

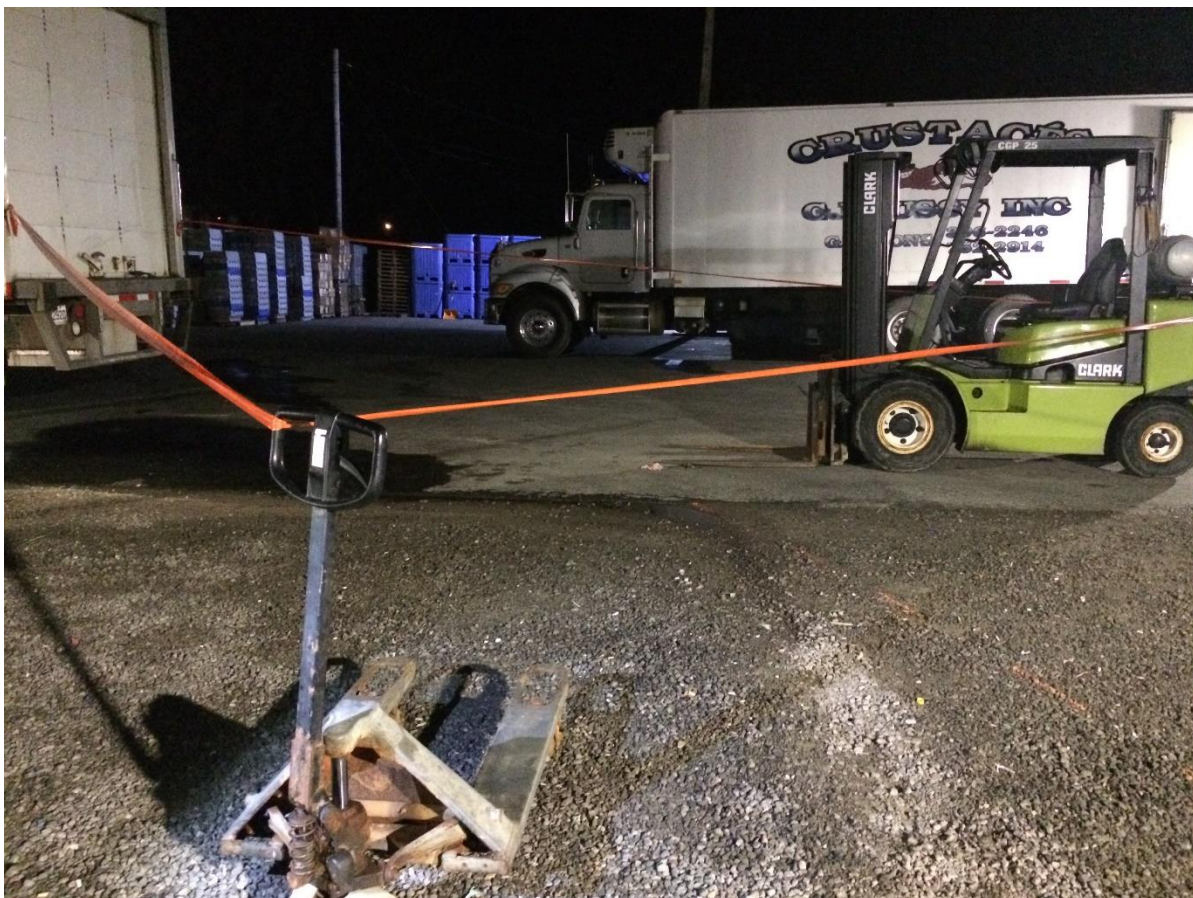
Le 11 août 2020, vers 19 h 40, un accident survient dans le stationnement de l'entreprise Crustacés G. Roussy à Port-Daniel. La tâche à effectuer consiste à débarquer un chargement de homards d'un camion. Pour procéder au déchargement, un chariot élévateur est utilisé afin d'embarquer un transpalette dans le camion à décharger. Le transpalette est installé sur les fourches du chariot élévateur. Le camionneur monte sur une fourche du transpalette pour accéder à la caisse du camion. Lors d'une manœuvre de déplacement du chariot élévateur, le camionneur perd l'équilibre et il tombe au sol.

Figure 1: Lieu de l'accident (Source: CNESST)

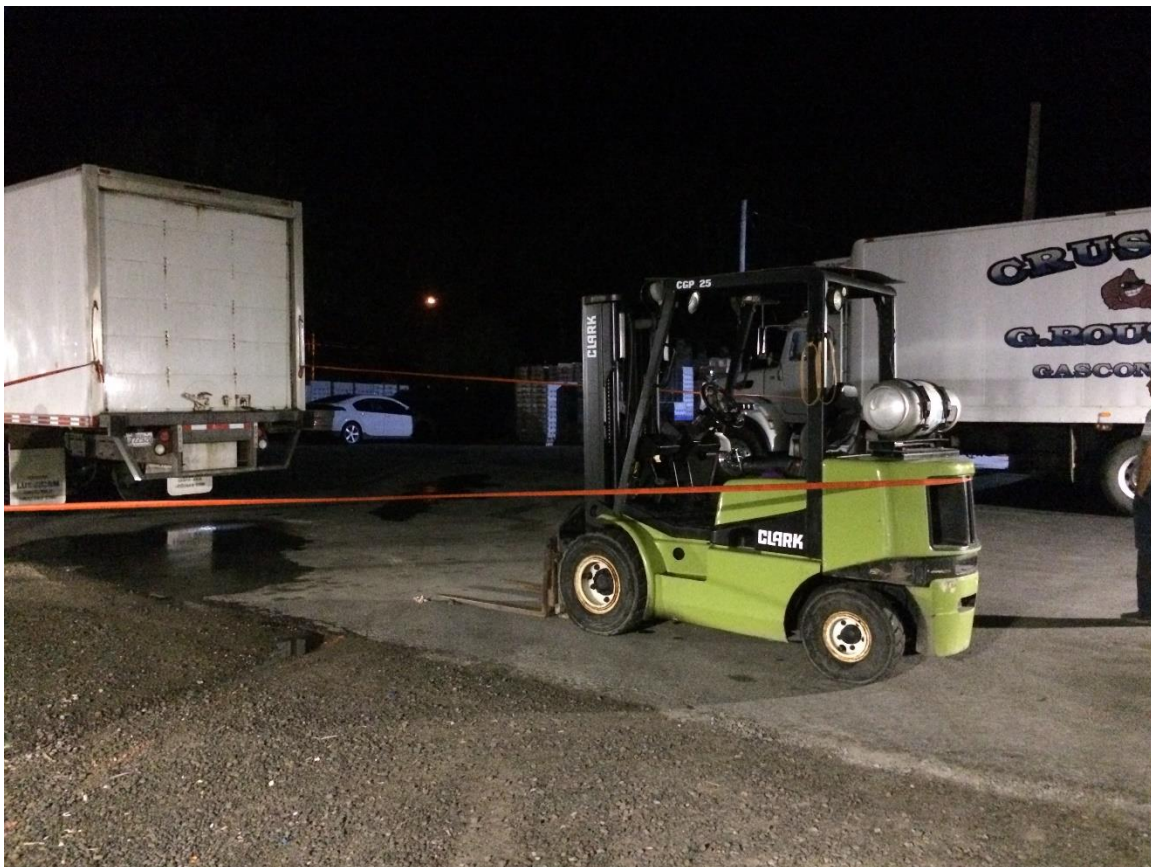
Le chariot élévateur de la marque Clark, modèle CGP 25, utilisé lors de l'accident, appartient à l'entreprise Crustacés G. Roussy.

Le chariot élévateur n'avait pas eu d'inspection annuelle par une entreprise spécialisée depuis plusieurs années, avant l'accident.

Une inspection a été effectuée sur l'appareil par l'entreprise Dickner à la suite de l'accident. L'inspection effectuée sur le chariot élévateur met en lumière certaines défaillances sur l'appareil. Toutefois, ces défaillances ne peuvent être reliées au présent accident de travail.

Figure 2 : Chariot élévateur de la marque Clark. (Source : CNESST)

Dans le rapport d'intervention RAP1319760, faisant suite à l'intervention du 31 août 2020, certains avis de correction ont été émis. Il a été demandé à l'employeur de procéder à l'inspection annuelle des deux chariots élévateurs de l'entreprise ainsi qu'à la mise en place d'une inspection avant utilisation des appareils. Il est aussi demandé que les travailleurs opérant un chariot élévateur dans le cadre de leur fonction suivent une formation de cariste.

Dans le rapport d'intervention RAP1329867 faisant suite à l'intervention du 8 décembre 2020, un avis de correction est émis relativement à la mise en place d'une méthode de travail pour accéder à la caisse du camion pour le décharger. De plus, à la suite de l'expertise et des réparations, l'interdiction d'utilisation du chariot élévateur qui était utilisé lors de l'accident a été levée.

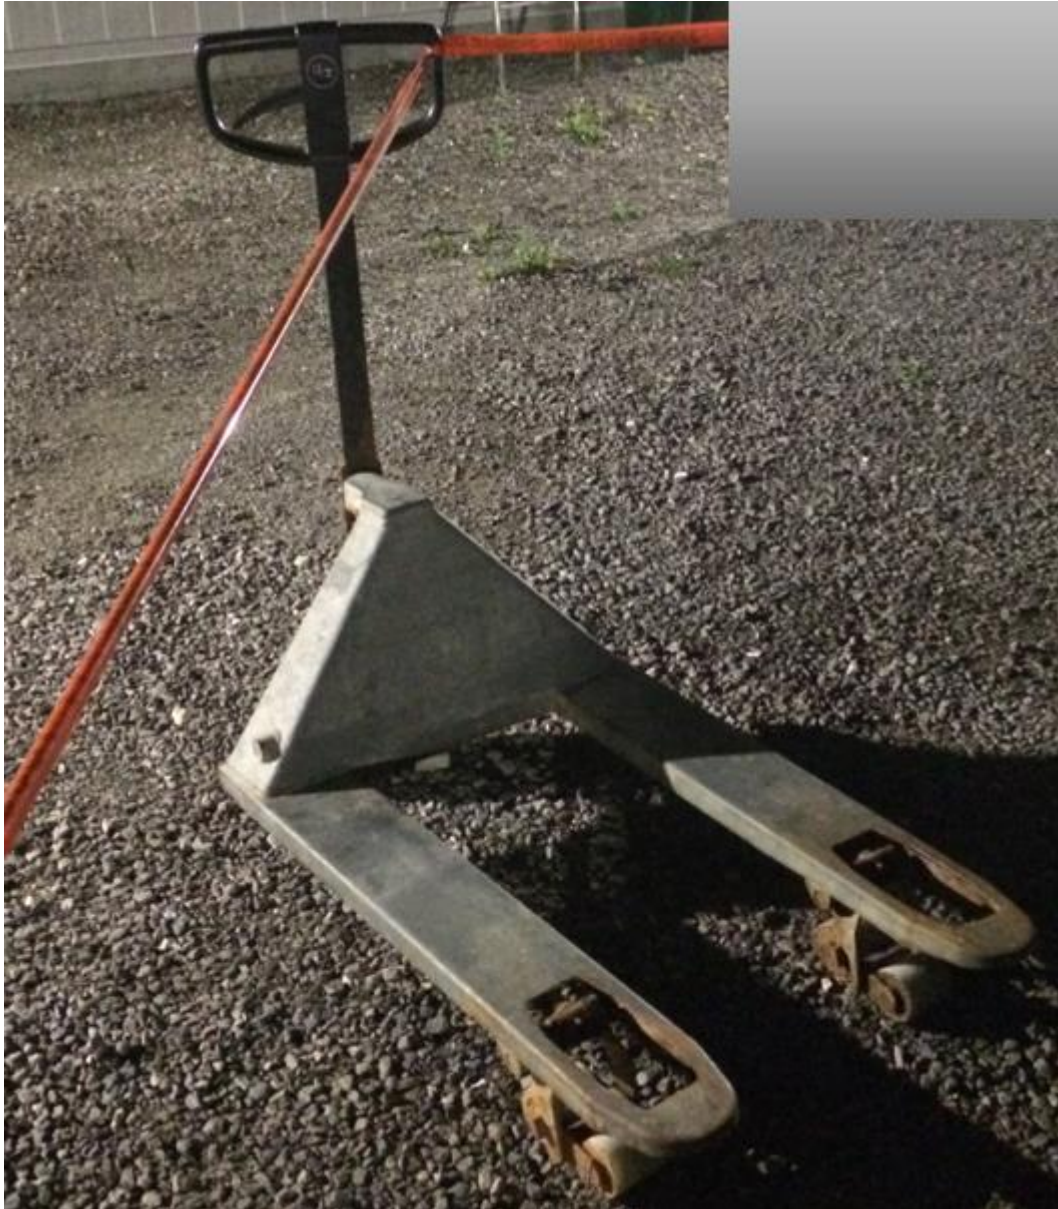
Le transpalette qui a été installé sur les fourches du chariot élévateur est de la marque BT. Le transpalette appartient à l'entreprise Crustacés G. Roussy. Il a une capacité de charge de 2 300 kilogrammes et un poids de 63 kilogrammes.

Figure 3 : Transpalette de la marque BT. (Source : CNESST, modifiée par CNESST)

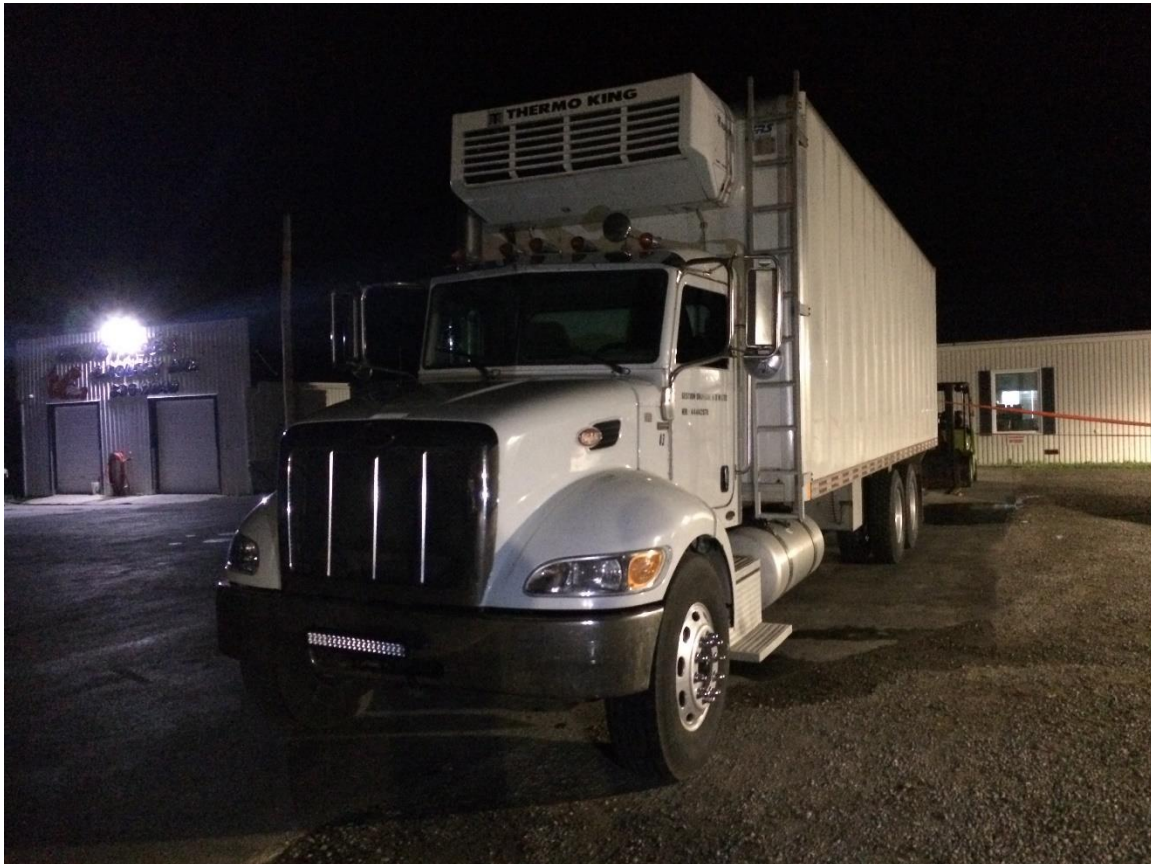
Le camion impliqué lors de l'accident est de la marque Peterbilt. Il appartient à l'entreprise Gestion Unipêche MDM. La hauteur de la caisse du camion est de 120 centimètres.

Afin d'accéder à la caisse d'un camion de façon sécuritaire, le travailleur doit monter par les échelons du parechoc arrière du camion et se retenir sur la poignée prévue à cet effet le long de la porte.

Figure 4 : Camion de la marque Peterbilt (Source : CNESST)

Or, un moyen d'accès pour monter dans le camion était disponible. Ce moyen consiste à monter par les échelons du parechoc arrière du camion et se tenir sur la poignée prévue à cet effet le long de la porte.

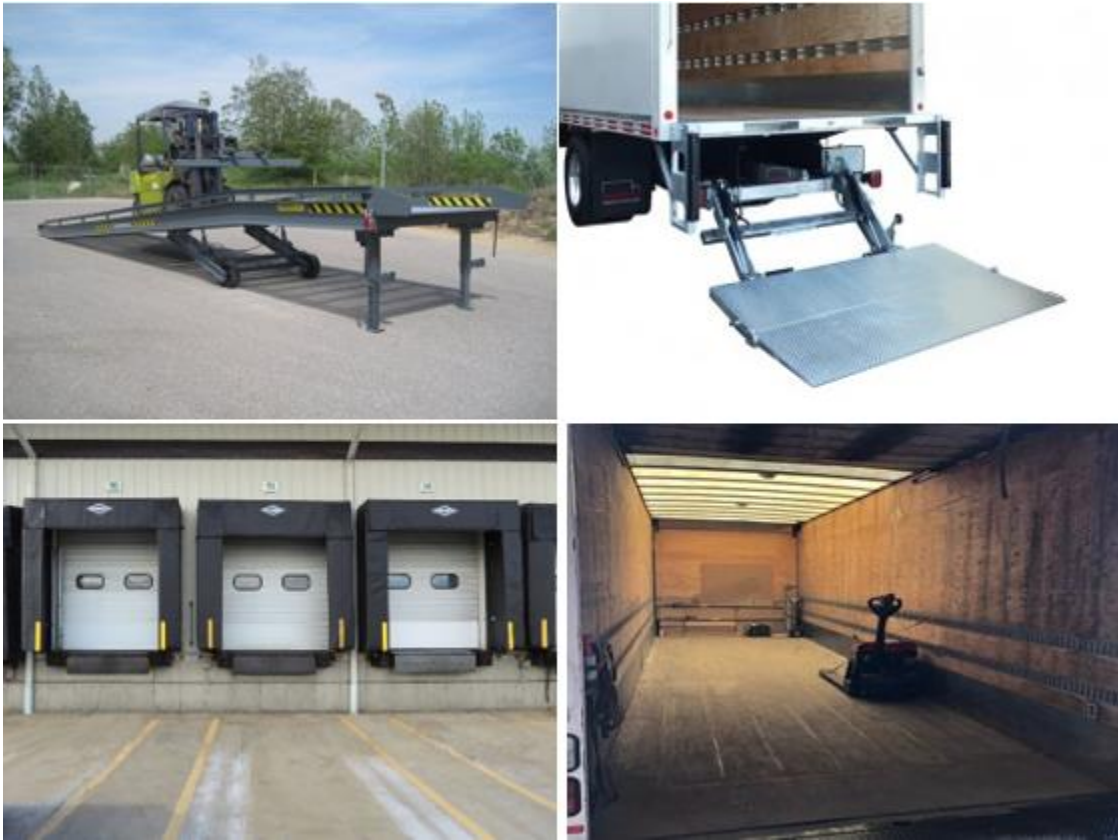
Figure 5 : Rampe de chargement mobile, camion muni d'un hayon élévateur, quai de chargement, transpalette à l'intérieur d'un camion. (Source : Google images)

La rampe de chargement mobile ainsi que les quais de chargement permettent d'accéder directement à la caisse du camion avec le chariot élévateur pour le décharger. Pour ce qui est du camion muni d'un hayon élévateur ou d'un transpalette laissé en tout temps dans le camion, ces méthodes permettent d'utiliser un transpalette pour le déchargement du camion sans avoir à arrimer le transpalette au chariot élévateur pour le déposer dans la caisse du camion.
