# **RAPPORT D'ENQUÊTE**

**Version dépersonnalisée**

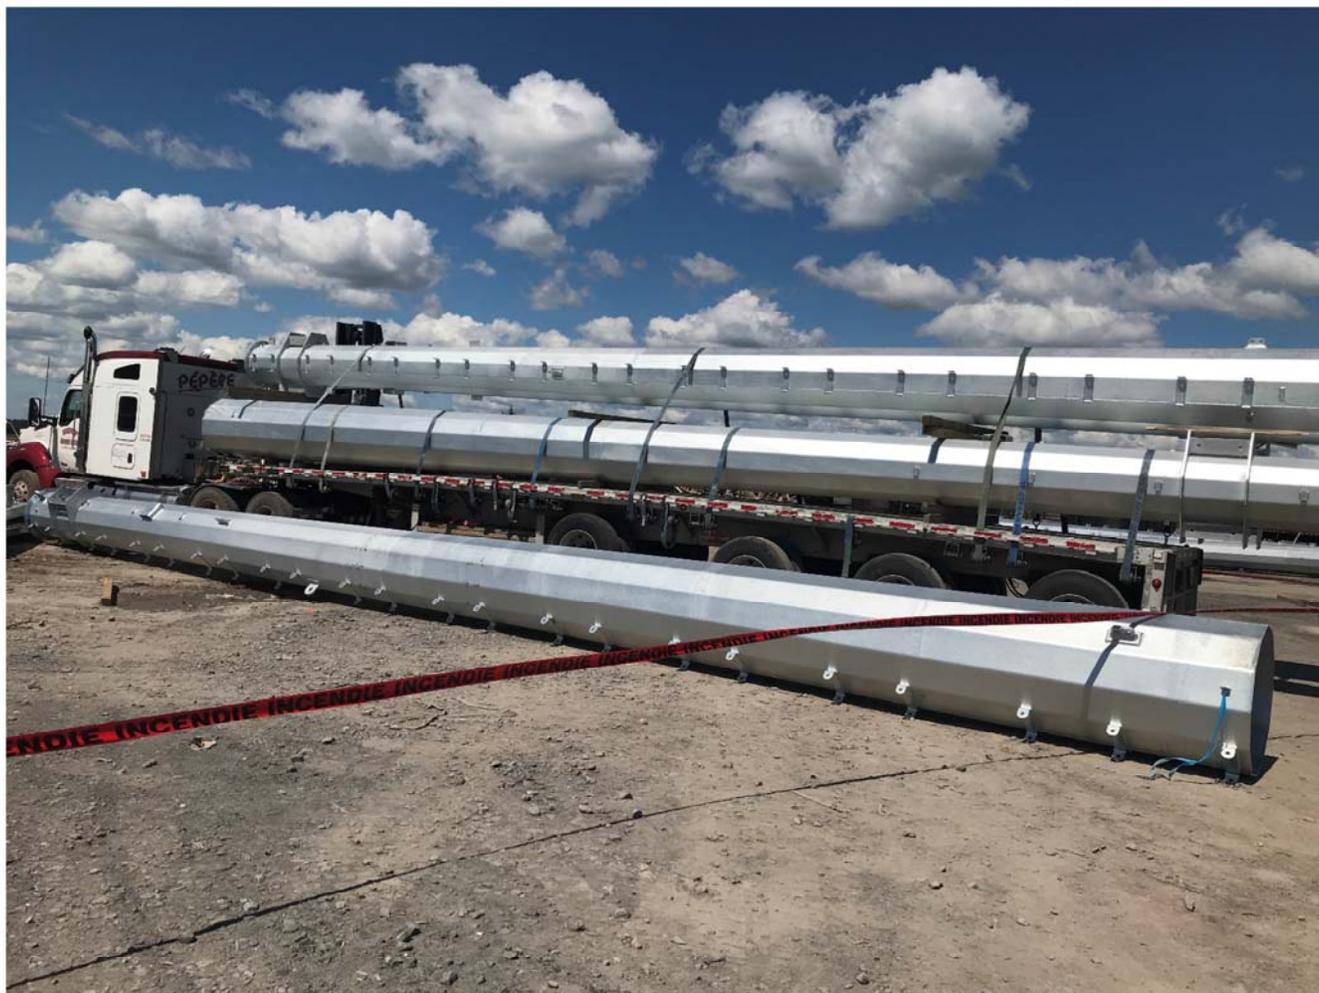
**Figure 1 : Lieu de l'accident à la suite de la sécurisation par les premiers répondants  
(Source : CNESST)**

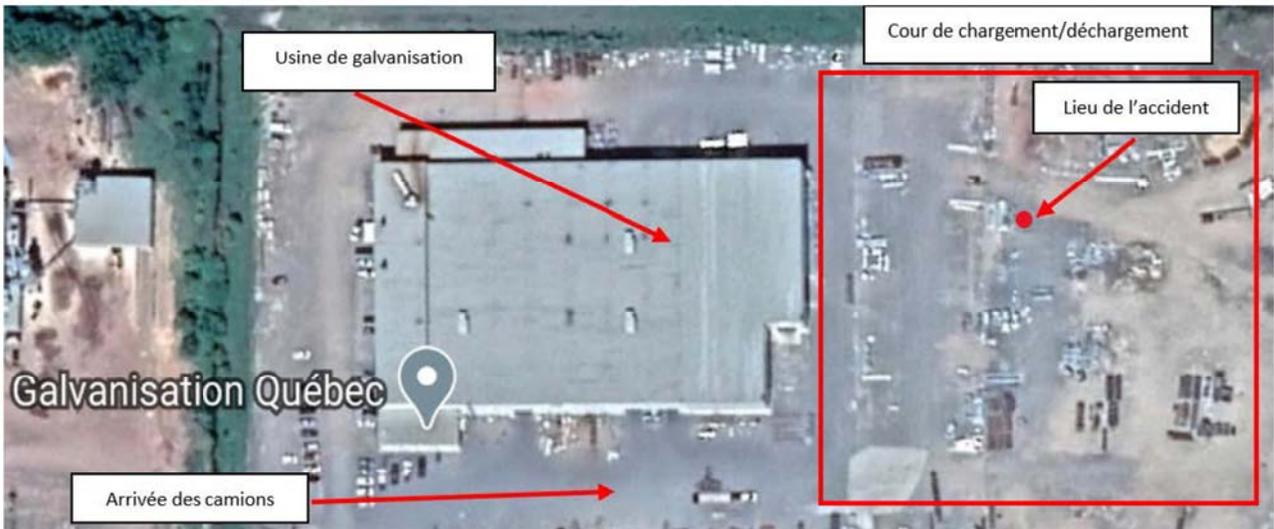
**Figure 4 : Cour de chargement et de déchargement de Galvanisation Québec inc.**  
(Source : Google Map, modifiée par la CNESST)

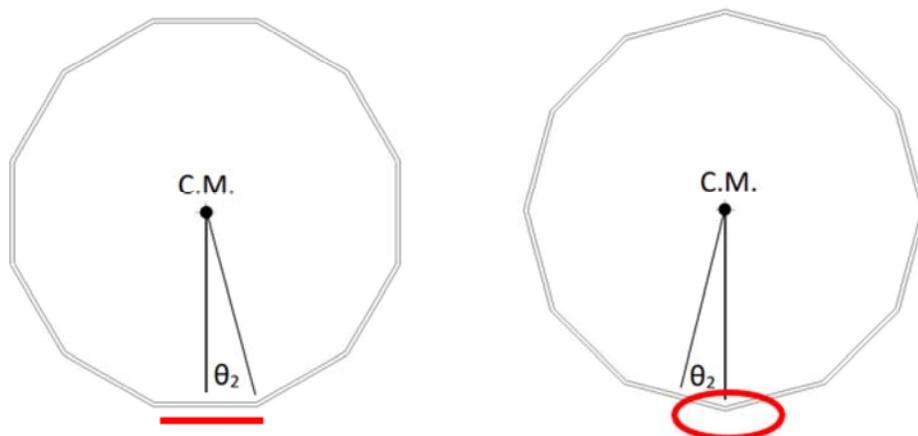
**Figure 14 : Centre de masse du pylône en stabilité versus en instabilité  
(Source : Expertise Jean Ruel, ing. Ph. D., modifiée par la CNESST)**

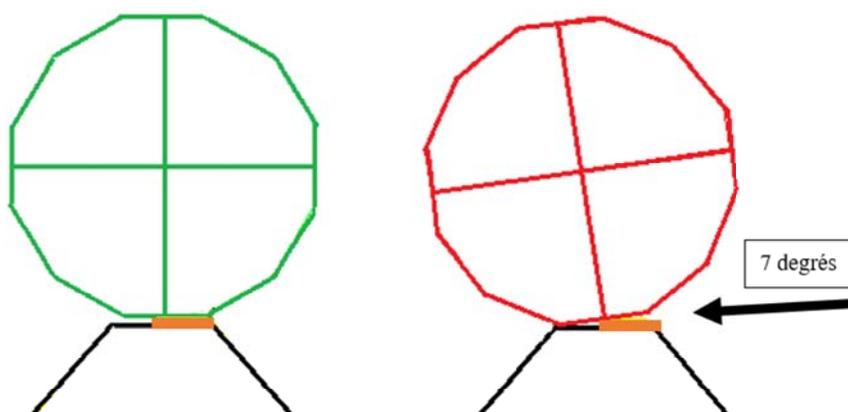
**Figure 15 : Représentation de l'angle de 7 degrés que peut avoir eu le pylône n° 3 en positionnement statique en fonction de l'appui décentré (Source : CNESST)**

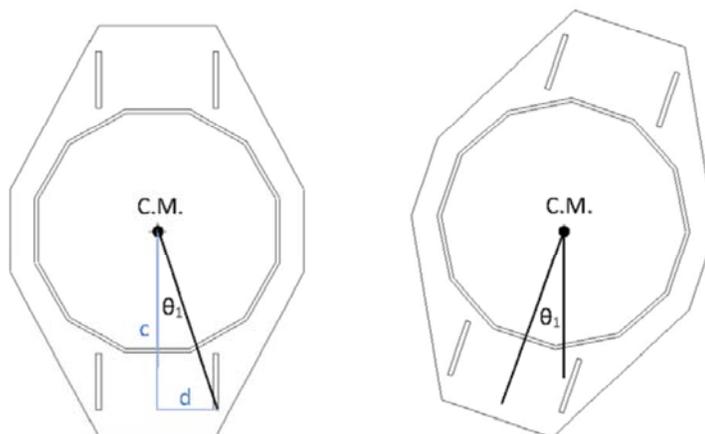
Figure 4. À gauche, appui stable sur les plaques de raidissement, et à droite, limite de stabilité en rotation.

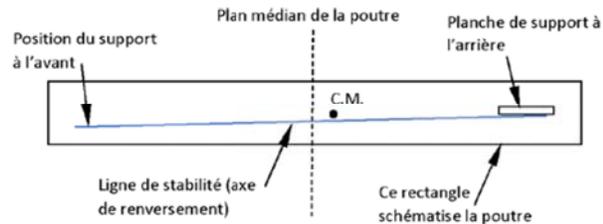
Figure 11. Vue de dessus : illustration avec planche de support à l'arrière juxtaposée au centre de la poutre.

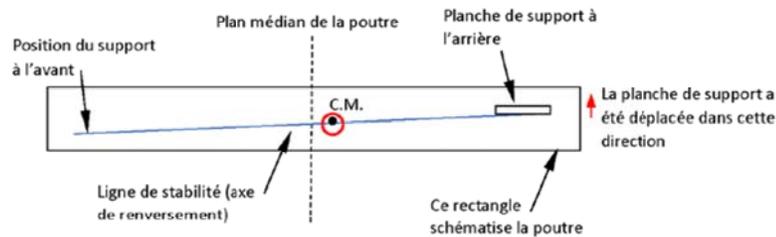
Figure 12. Vue de dessus : illustration avec planche de support à l'arrière excentrée. La ligne de stabilité se rapproche du centre de masse.
