EN004313**RAPPORT D'ENQUÊTE**

**Accident ayant causé la mort d'un travailleur employé par Airex
Industries inc. effectuant des travaux à un établissement de
la Compagnie Américaine Fer & Métaux inc., situé au 2185, montée
Masson à Laval, le 11 janvier 2021**

**Service de prévention-inspection Laval
Direction de la prévention-inspection Rive-Nord**

Date du rapport : 11 mai 2021

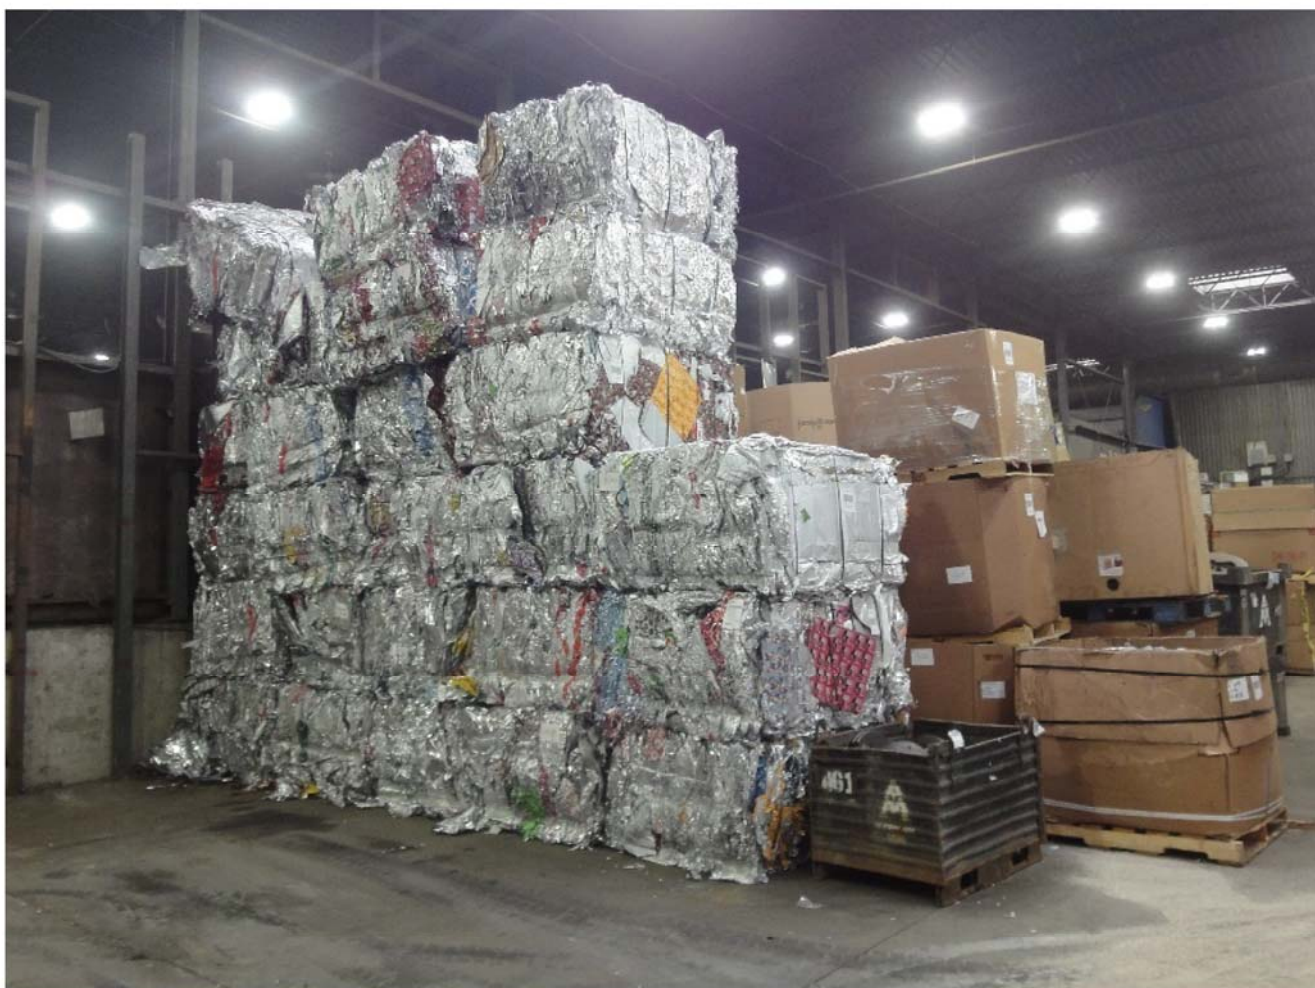
Photo 1 : Lieu de l'accident (source : CNESST)

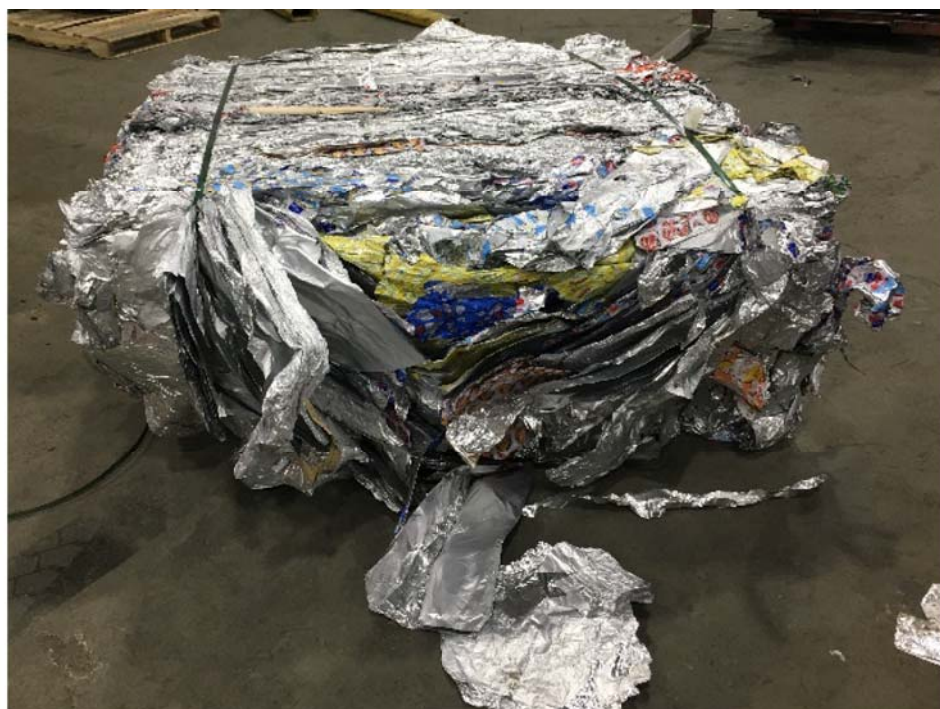
Au moment de l'accident, seuls les ballots d'aluminium produits chez les clients externes sont entreposés au bâtiment non ferreux. Les trois ballots d'aluminium ayant chuté de la pile ont un poids respectif de 571 kg, 645 kg et 720 kg. Ainsi, le travailleur a été écrasé par un ballot d'aluminium ayant un poids d'au moins 571 kg (voir photo 3).

Photo 3 : Un des trois ballots d'aluminium retrouvé au sol après l'accident
(source : CNESST)

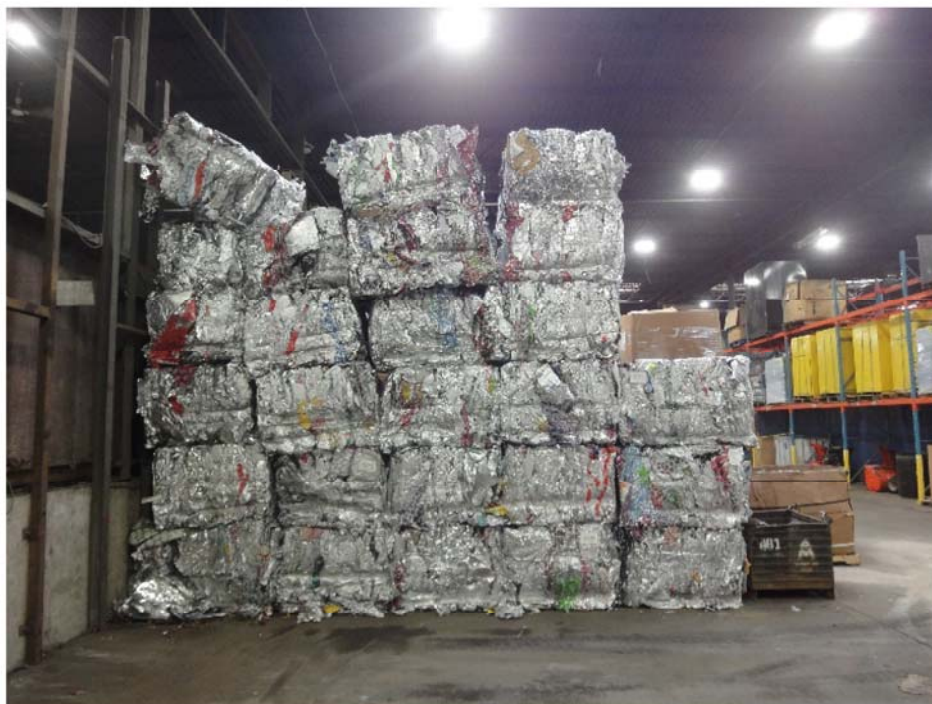
Après l'accident, certaines piles de ballots d'aluminium toujours en place sont inclinées et à risque de chute (voir photo 6).

Photo 6 : Piles de ballots d'aluminium toujours en place à la suite de l'accident
(source : CNESST)

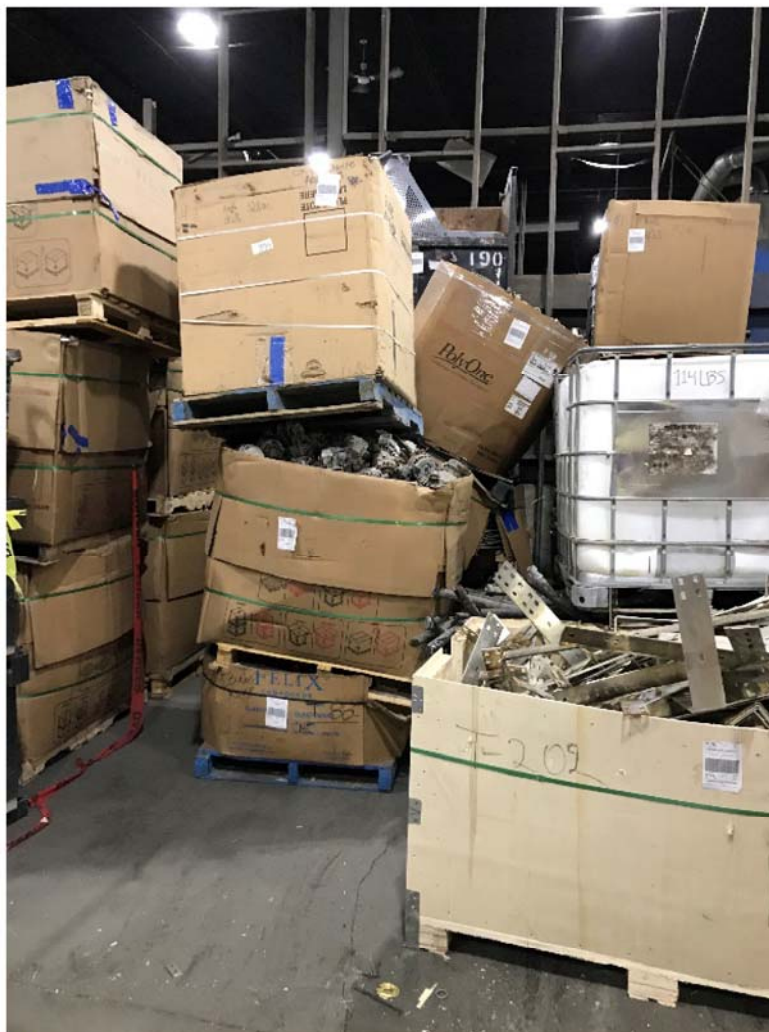
Les piles de matériaux entreposées au bâtiment non ferreux, à proximité des ballots d'aluminium, sont instables. Certaines boîtes de carton sur palettes sont inclinées et à risque de chute (voir photo 7).

Photo 7 : Empilement instable de boîtes de carton sur palettes
(source : CNESST)

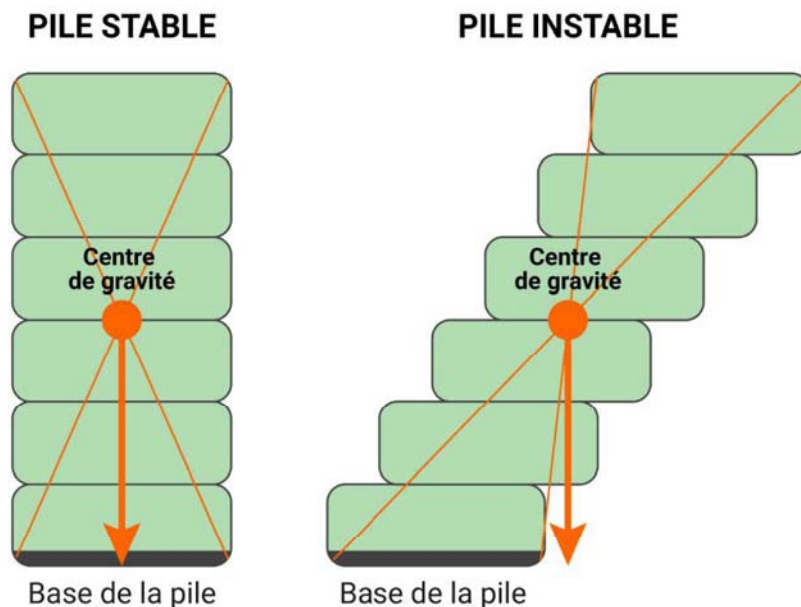
La stabilité se définit comme étant la propriété d'une structure de récupérer son état d'équilibre, même après avoir subi un changement de force qui tend à le renverser. Pour qu'une pile de matériau demeure stable, son centre de gravité doit se situer à l'intérieur de sa base. C'est donc la position de ce centre de gravité qui permet à la pile de maintenir son état de stabilité (voir schéma 1).

Schéma 1 : Déplacement du centre de gravité d'une pile
(source : CNESST)

Le renversement de la pile de matériau se produit lorsque le centre de gravité de cette pile se déplace en dehors de sa base. Ainsi, plus une pile de matériau a une base large et son centre de gravité bas, plus elle est stable.
