RAPPORT D'ENQUÊTE**EN004314**

Accident ayant causé la mort du propriétaire ainsi que des blessures à un travailleur de l'entreprise [REDACTED] sur un chantier de construction, situé au 2150, rue Mackay, à Québec, le 12 août 2020.

**Service de la prévention-inspection de la Capitale-Nationale
Direction de la prévention-inspection Capitale-Nationale et Centre-Nord**

Date du rapport : 22 juin 2021

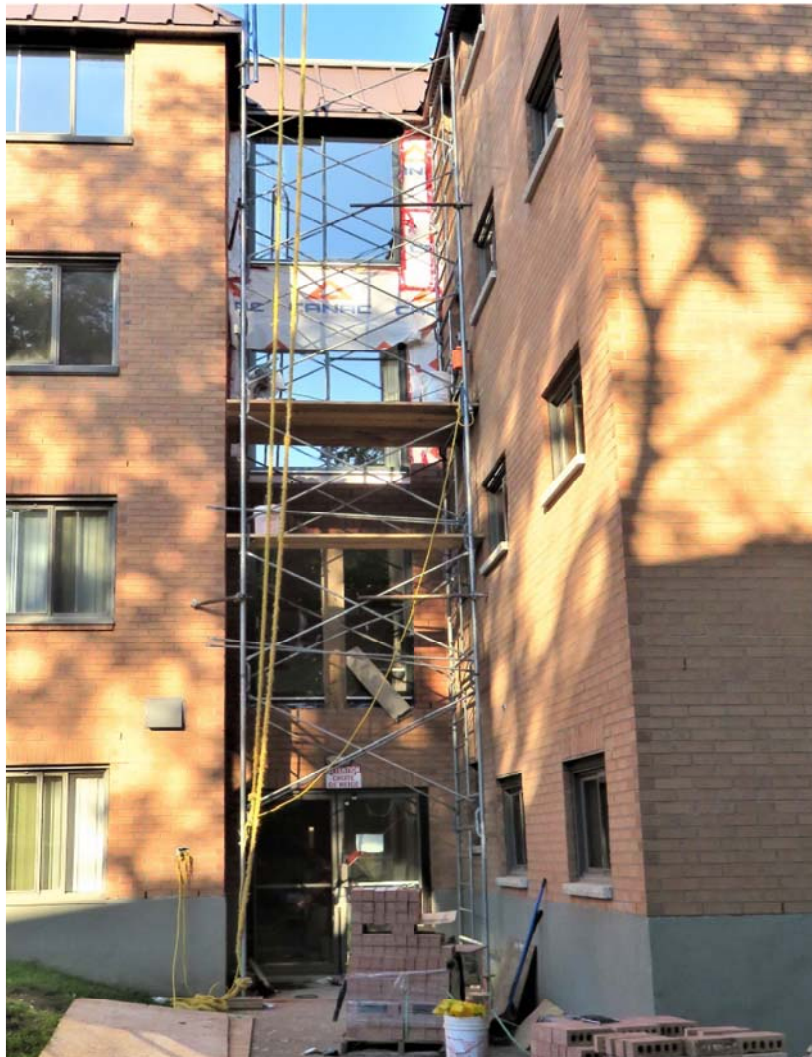
Figure 1 – Lieu de l'accident
Source : CNESST

- Dans le rapport RAP1315376, la CNESST interdit la modification, le démontage ainsi que l'utilisation de l'échafaudage à cadre métallique en cause dans l'accident. Le scellé #E63591 y est apposé. Il est exigé que le démontage soit exécuté sous la surveillance et le contrôle d'une personne qualifiée conformément à l'article 3.9.4.1 du Code de sécurité pour les travaux de construction (CSTC). De plus, l'utilisation d'un plancher conforme est exigée lors du démontage de l'échafaudage.
- Dans le rapport RAP1325020, le 4 novembre 2020, la CNESST autorise la modification, le démontage ainsi que l'utilisation de l'échafaudage à cadre métallique et le scellé #E63591 est retiré. L'inspection complète de l'échafaudage a été effectuée par une personne qualifiée. Le plancher de travail utilisé est conforme et sécuritaire.

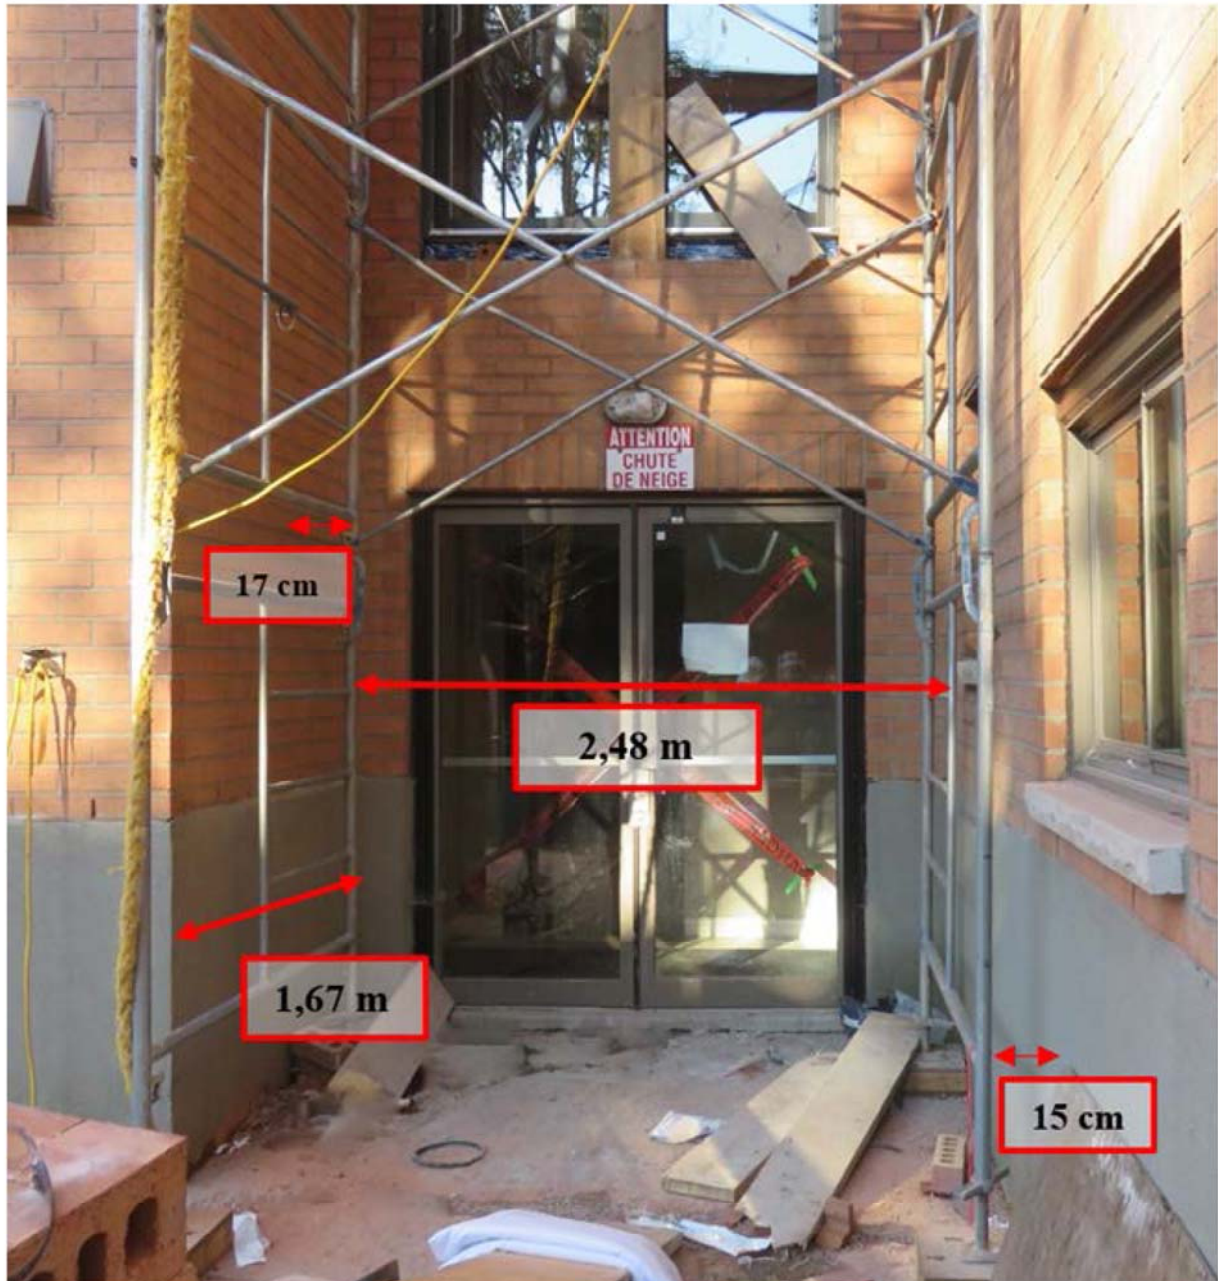
Figure 3 – Zone des travaux dans le décrochement
Source : CNESST

L'échafaudage est installé entre les deux murs latéraux du décrochement. Les sections d'échafaudage ont 2,15 mètres (7 pieds) de longueur par 1,5 mètre (5 pieds) de largeur et 1,5 mètre (5 pieds) de hauteur. Il y a 7 sections au total. Il y a un dégagement de 17 cm entre le mur nord et le côté de l'échafaudage et de 15 cm entre le mur sud et l'autre côté de l'échafaudage (figure 3).

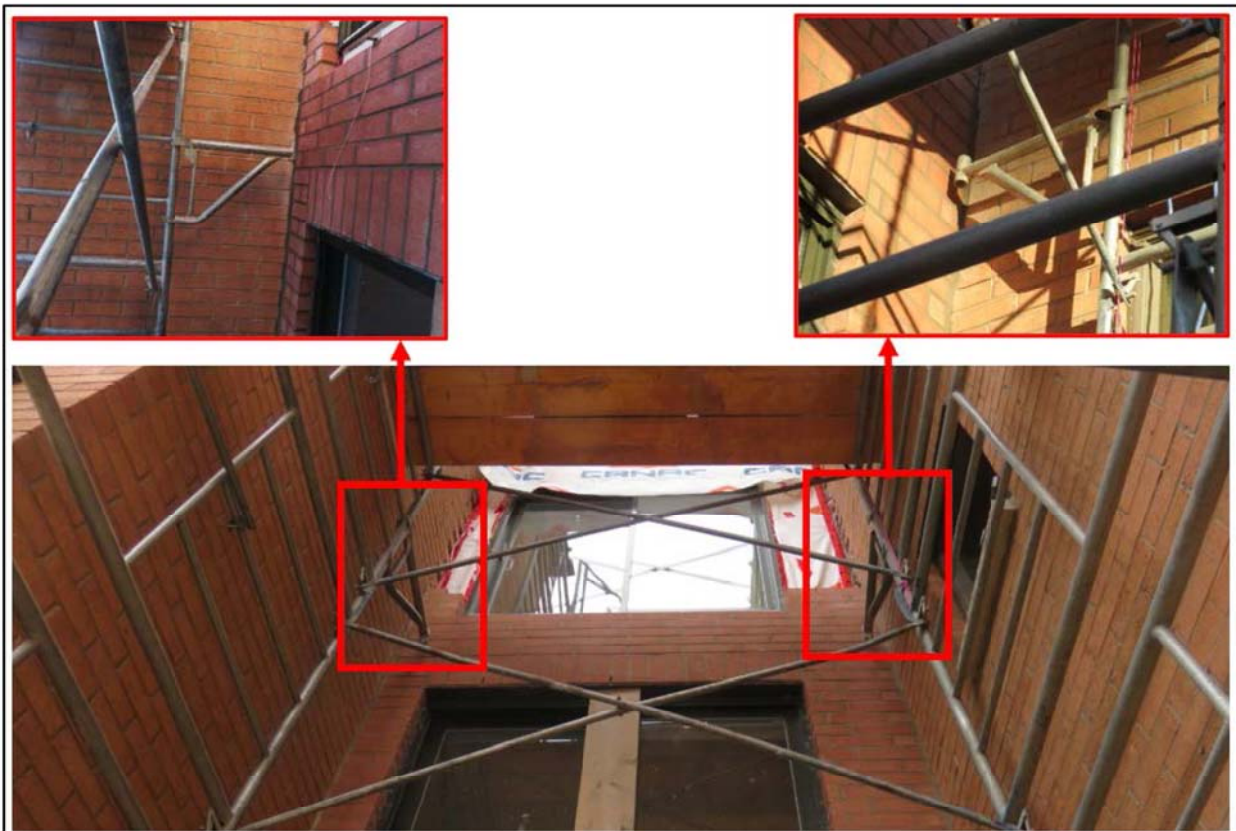
Afin de positionner le plancher de travail près du mur à briqueter, des consoles d'échafaudage (équerres) sont installées sur l'échafaudage (figure 4). Les consoles sont positionnées en porte-à-faux entre l'échafaudage et le mur à briqueter. Deux madriers en bois d'œuvre sont déposés sur les consoles et forment le plancher de travail. Ces consoles et les madriers sont déplacés au fur et à mesure de l'avancement des travaux.

Figure 4 – Échafaudage et consoles
Source : CNESST

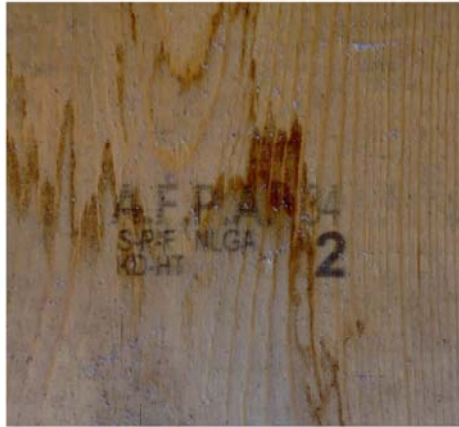
Les madriers utilisés sont du groupe d'essence nommé épinette – pin – sapin identifié par le sigle français E-P-S ou par le sigle anglais S-P-F pour *spruce – pine – fir*. Ils sont certifiés par l'organisme National Lumber Grades Authority (NLGA)¹ et classés dans la catégorie n°2.

Figure 5 – Estampillage des madriers
Source : CNESST

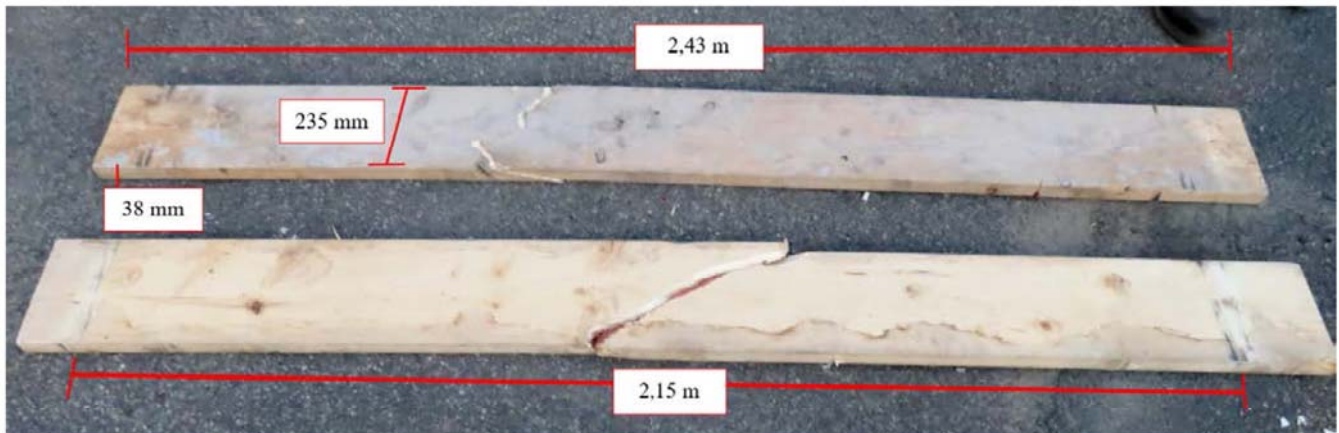
- Longueur : 2,43 m (7,95 pieds)
- Largeur : 235 mm (9,25 pouces)
- Hauteur : 38 mm (1,49 pouce)
- Distance entre les points appuis sur console : 2,15 m

Figure 6 – Madriers utilisés comme plancher de travail
Source : CNESST

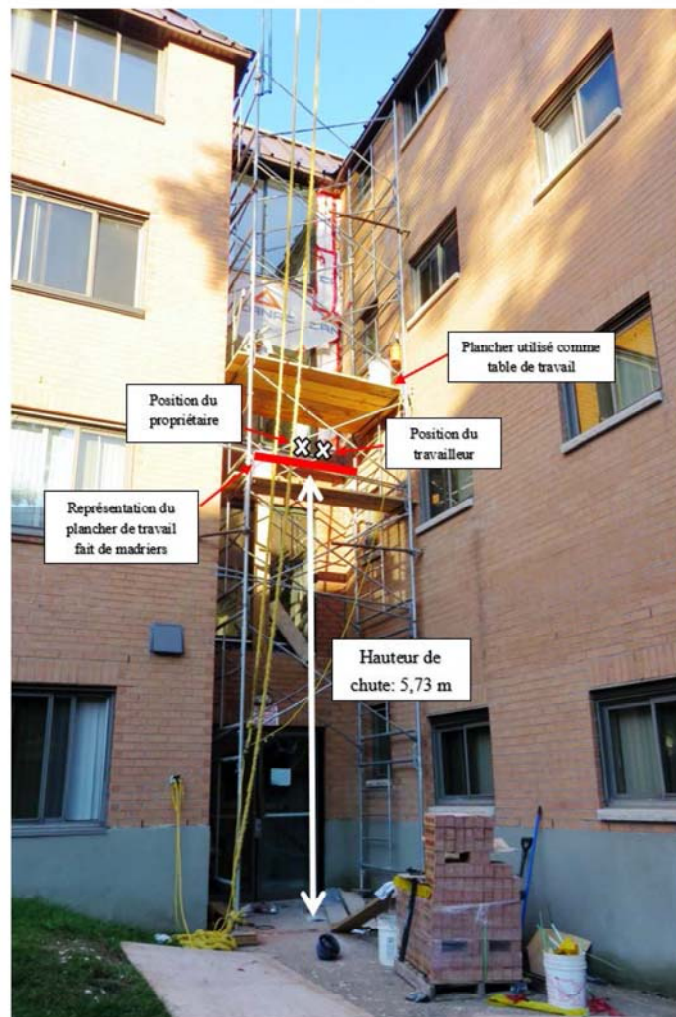
Lors de l'accident, le propriétaire et le travailleur sont positionnés sur un plancher de travail constitué de madriers en bois d'œuvre déposés sur deux consoles d'échafaudage. Le propriétaire se positionne à gauche et le travailleur à droite.

Les consoles sont placées à une hauteur de 5,73 m (18,8 pieds). Derrière les travailleurs, dans l'échafaudage, d'autres madriers sont installés et forment un plancher de travail plein. Ce plancher est utilisé pour déposer les outils et les matériaux nécessaires à l'exécution des travaux. Ce plancher est environ 0,65 m plus haut que le plancher installé sur les consoles, ce qui contrôle le danger de chute pour les travailleurs qui s'y trouvent.

Figure 7 – Position de travail sur les madriers dans l'échafaudage
Source : CNESST

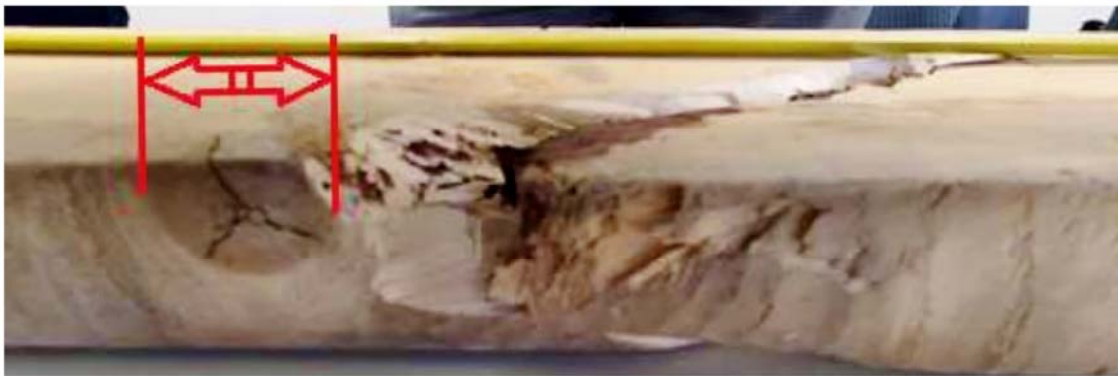
Sur un des madriers, un nœud d'une dimension d'environ 40 mm de diamètre est adjacent au plan de rupture. Selon SDM consultants S.E.N.C. (ci-après appelé SDM consultants), ce madrier présente « *une faiblesse importante* » et « *ce nœud [diminue] la section efficace du madrier [...] [réduisant] sa capacité portante* ».

Figure 8 – Nœud près du plan de rupture
Source : SDM consultants (modifiée CNESST)

La firme conclut que les travailleurs devaient se tenir sur le madrier qui présentait le nœud. Ainsi, ce madrier a cédé sous l'effet de leur poids puisque sa capacité portante était réduite par la présence du nœud. En tentant de reprendre pied sur le second madrier, le poids des ouvriers et l'amplification dynamique causée par l'effet de la chute auraient provoqué la rupture du second madrier puis la chute des travailleurs.

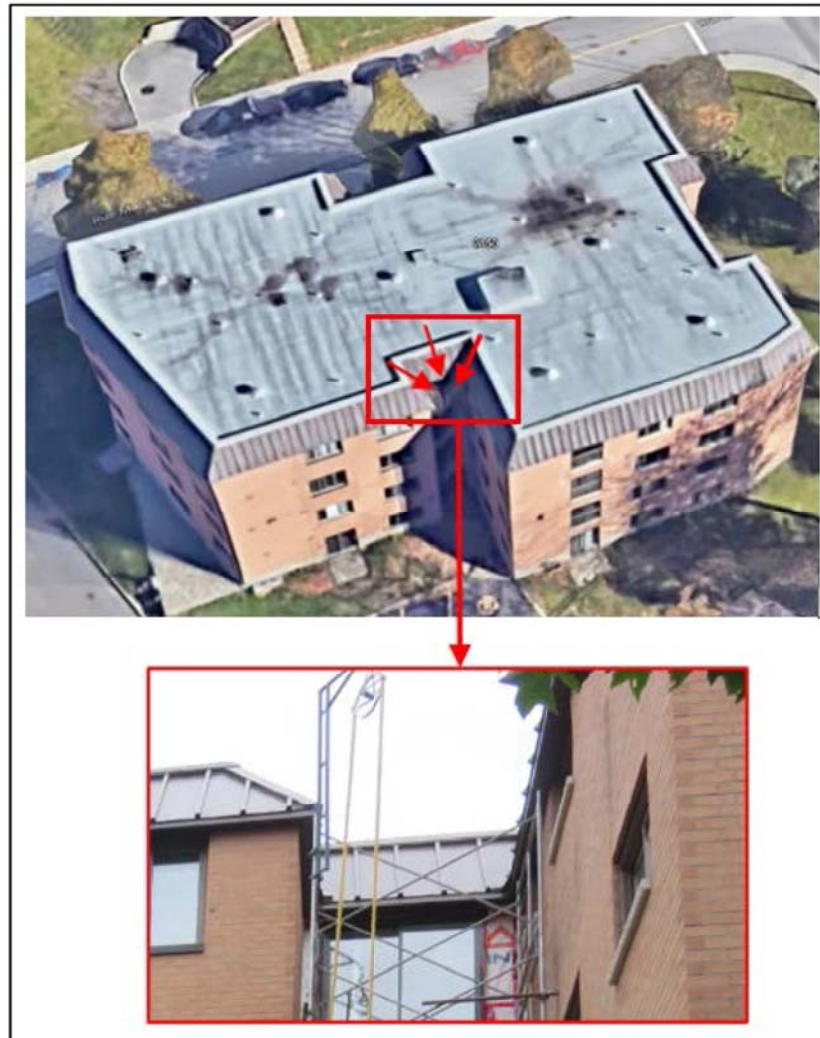
Les madriers sont exposés aux intempéries entre la mi-juillet 2020 et le 12 août 2020 alors que les travaux sont arrêtés. Le 11 août 2020, entre 18h00 et 22h00, il tombe 22 mm de pluie (annexe E). De plus, la configuration du bâtiment et la pente en bordure du toit font converger l'écoulement de la pluie vers l'échafaudage.

Figure 9 – Configuration du toit dans le décrochement
Source: Google Earth et CNESST

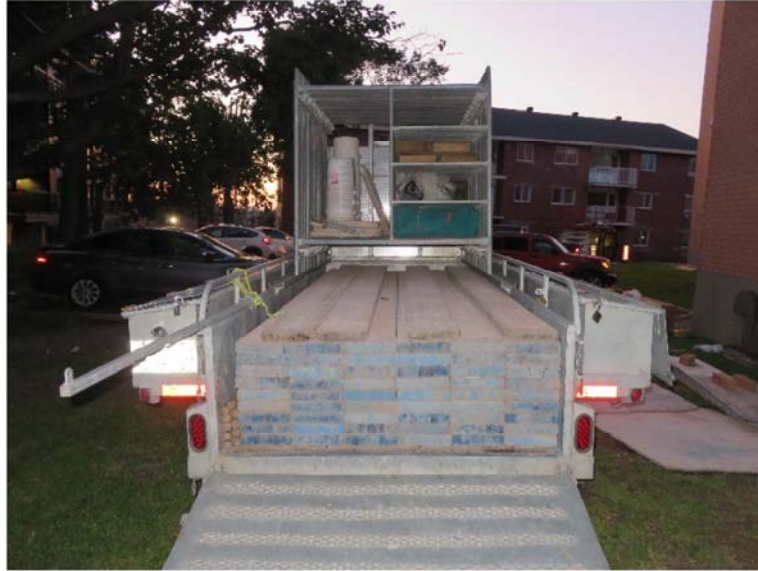
Sur le chantier, dans la remorque de l'entreprise, des madriers lamellés³ et estampillés CSA sont disponibles.

Figure 10 – Madriers lamellés disponibles sur le chantier
Source : CNESST

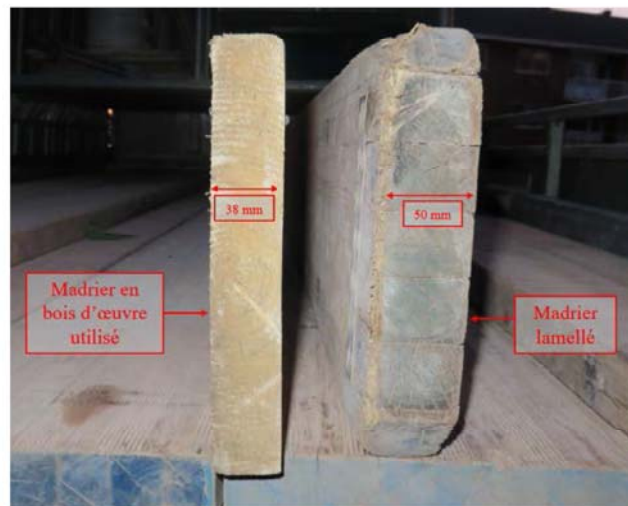
Ces madriers ont les dimensions suivantes : 50 mm x 254 mm x 3,7 m (12 pieds). Ils sont plus haut de 12 mm que les madriers utilisés lors de l'accident.

Figure 11 – Madrier en bois d'œuvre de catégorie n°2 et madrier lamellé certifié CSA
Source : CNESST

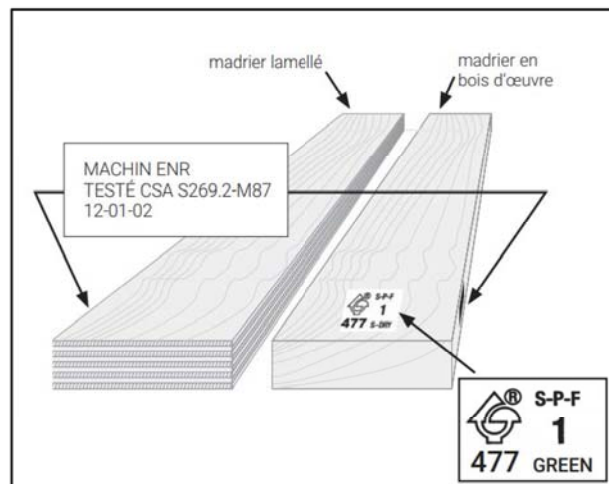
Figure 12 – Marquage sur madrier lamellé et en bois d'œuvre
Source : CNESST

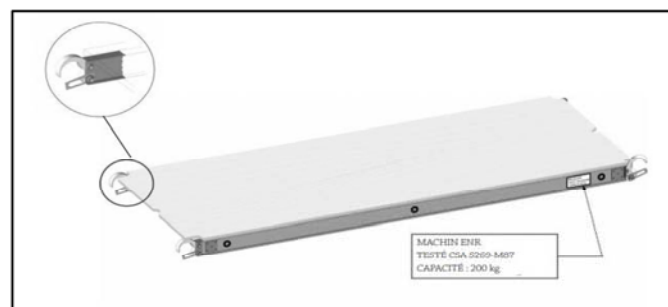
Figure 15 – Exemple de plancher d'échafaudage
Source : CNESST

Ainsi, pour assurer la reprise des travaux sécuritairement sur le chantier, une plate-forme en contreplaqué avec un cadre en métal (conforme à la norme CSA S269.2) a été utilisée (figure 15).

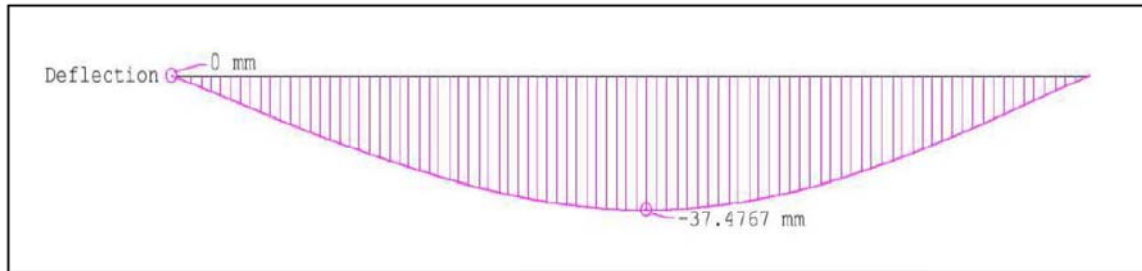
De plus, la déflexion du madrier lors de l'accident est évaluée à 37 mm alors que la limite réglementaire est établie à 27 mm (L/80).

Figure 16 – Déflexion du madrier soumis aux charges réelles lors de l'accident
Source : SDM consultants

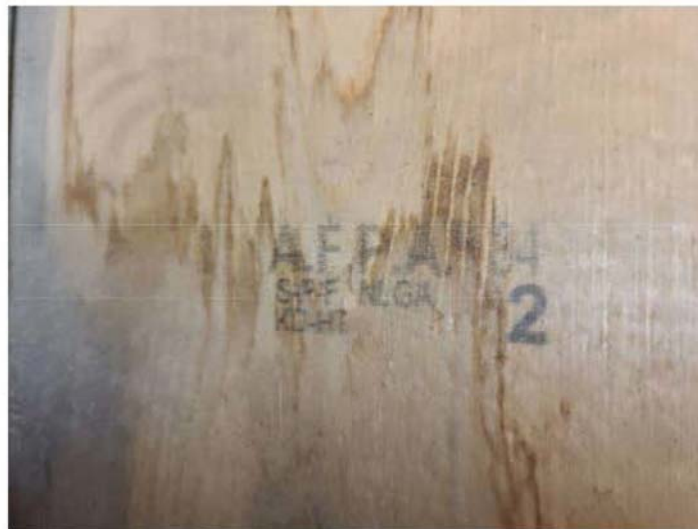
PHOTOGRAPHIE 1

Les deux travailleurs ayant chuté se tenaient, au moment des évènements, sur deux madriers 38mmx235mm (2"x10" nominal), É-P-S No.2, voir photographie 1.

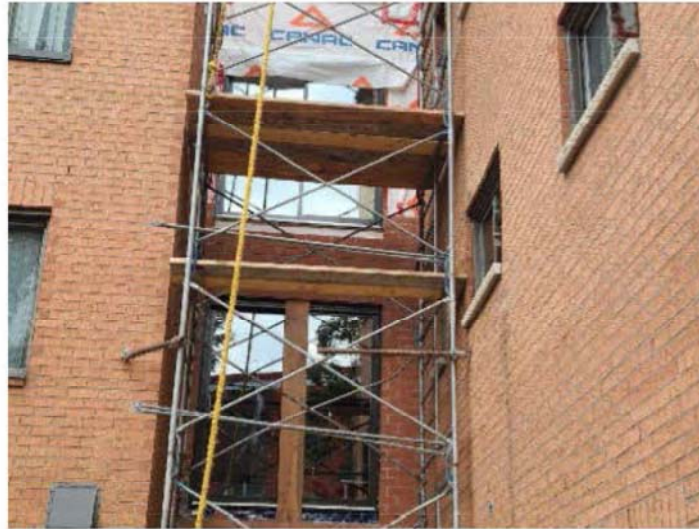
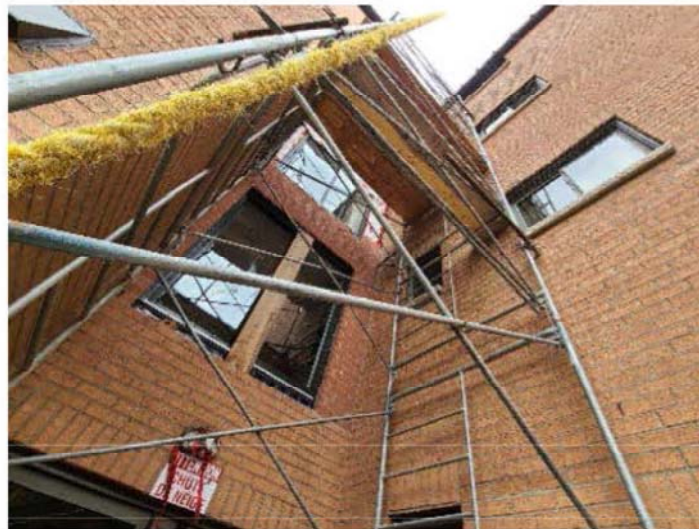
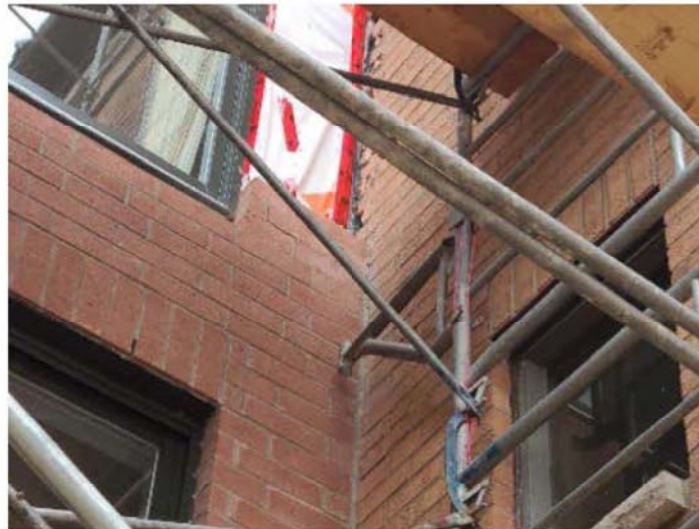
Ces madriers étaient installés sur des consoles d'échafaudages, voir photographies 2 à 4. La distance entre les appuis des madriers était de 2.15m.

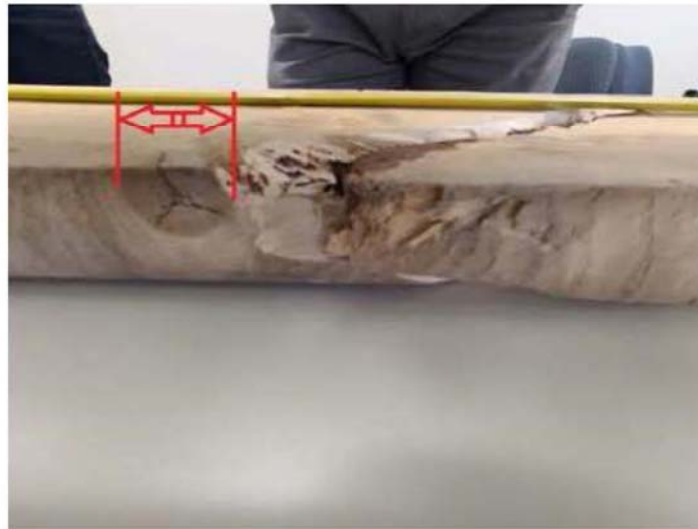
PHOTOGRAPHIE 5

Un des madriers utilisés dans l'échafaudage montre la présence d'un nœud d'environ 40mm de diamètre, adjacent au plan de rupture, voir photographie 5.

On remarque d'ailleurs que la rupture a emprunté un plan similaire à celui du nœud au travers du madrier. Il y avait visiblement une faiblesse importante au madrier à cet endroit. Ce nœud a diminué la section efficace du madrier ce qui a eu comme incidence de réduire sa capacité portante.
