RAPPORT D'ENQUÊTE

**Accident ayant causé la mort d'un travailleur de l'entreprise
EGL Construction inc., sur un chantier situé au 75 chemin Cité des
Jeunes à Saint-Polycarpe, le 28 avril 2021**

Direction de la prévention-inspection Centre-Sud

Date du rapport : 21 septembre 2021

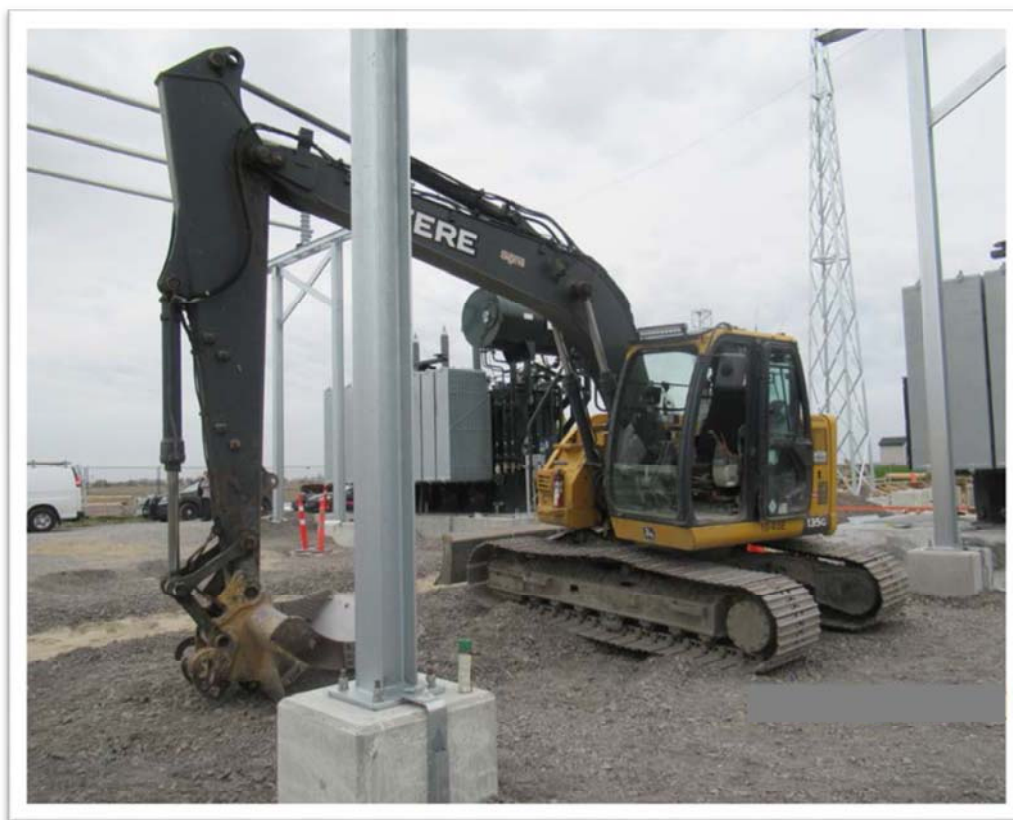
Le 28 avril 2021 vers 9h, lors des travaux de remblai sur un chantier de construction d'un poste électrique d'Hydro-Québec, un arpenteur est écrasé mortellement par la chenille droite d'une pelle mécanique effectuant une manœuvre de recul.

Figure 1 : Scène de l'accident à l'arrivée de la CNESST
Source : CNESST

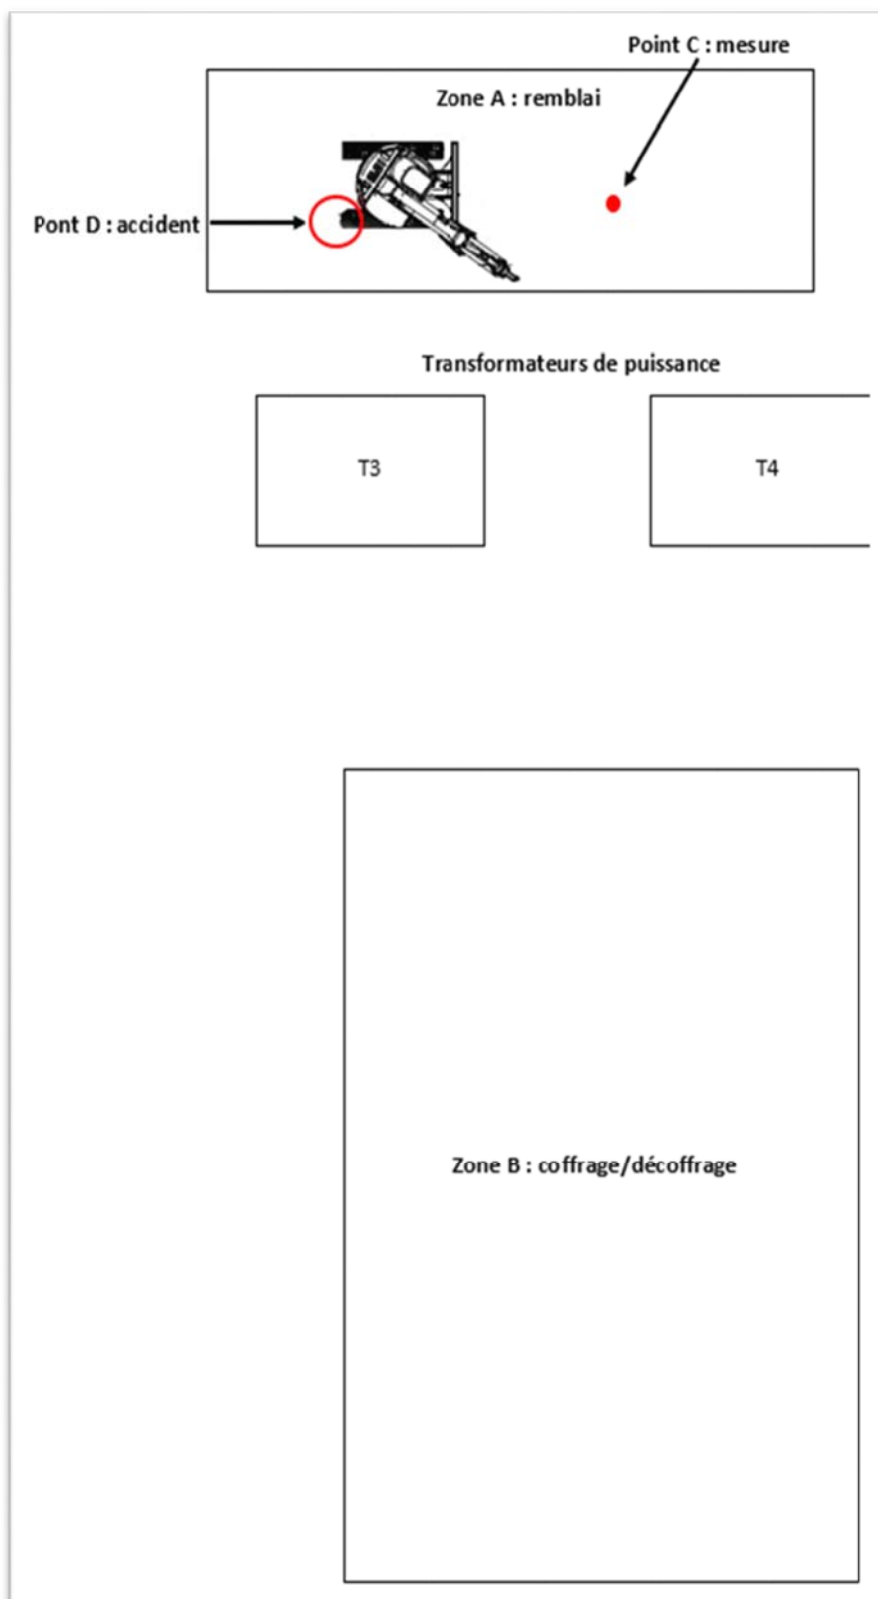
Fig. 3 : Plan non à l'échelle d'une partie chantier
Source : CNESST

Monsieur **F** se dirige vers la zone de remblai et parcourt les 42 mètres qui le sépare de son collègue (figure 3 : zone A). La pelle mécanique est à l'arrêt lorsque monsieur **C** voit arriver son collègue entre les 2 transformateurs de puissance (figure 3 : T3 et T4). Avant d'entrer dans la zone de remblai, un contact visuel se fait entre les 2 travailleurs. Par la suite, monsieur **F** se dirige vers la pelle mécanique. **C** lui demande alors de prendre une mesure du remblai situé devant la pelle mécanique afin de confirmer la conformité de la hauteur exigée (figure 3 : point C).

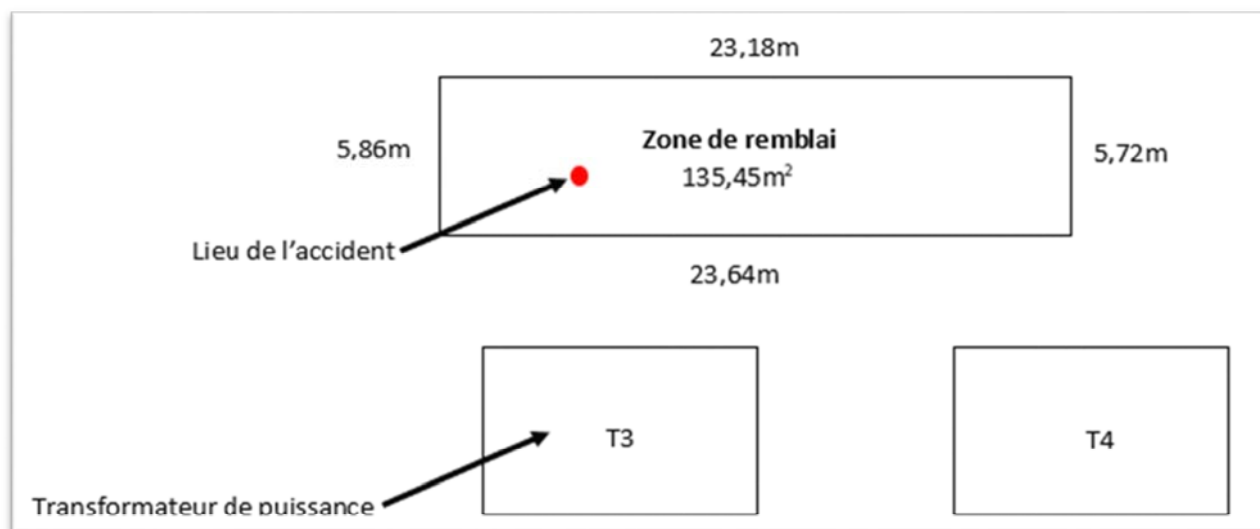
L'accident a lieu dans la zone de remblai du chantier d'une superficie de 135m² située derrière 2 transformateurs de puissance et sous une structure d'acier. Une distance de 8 mètres sépare les 2 piliers de la structure entre lesquels **C** doit manœuvrer. L'accident se produit précisément derrière le transformateur de puissance T3. La journée de l'accident, les travaux de remblai en sont à l'étape finale, c'est-à-dire qu'il n'y a plus d'excavation et qu'il ne reste que peu de gravier à étendre.

Fig. 4 : Schéma non à l'échelle de la zone de remblai
Source : CNESST

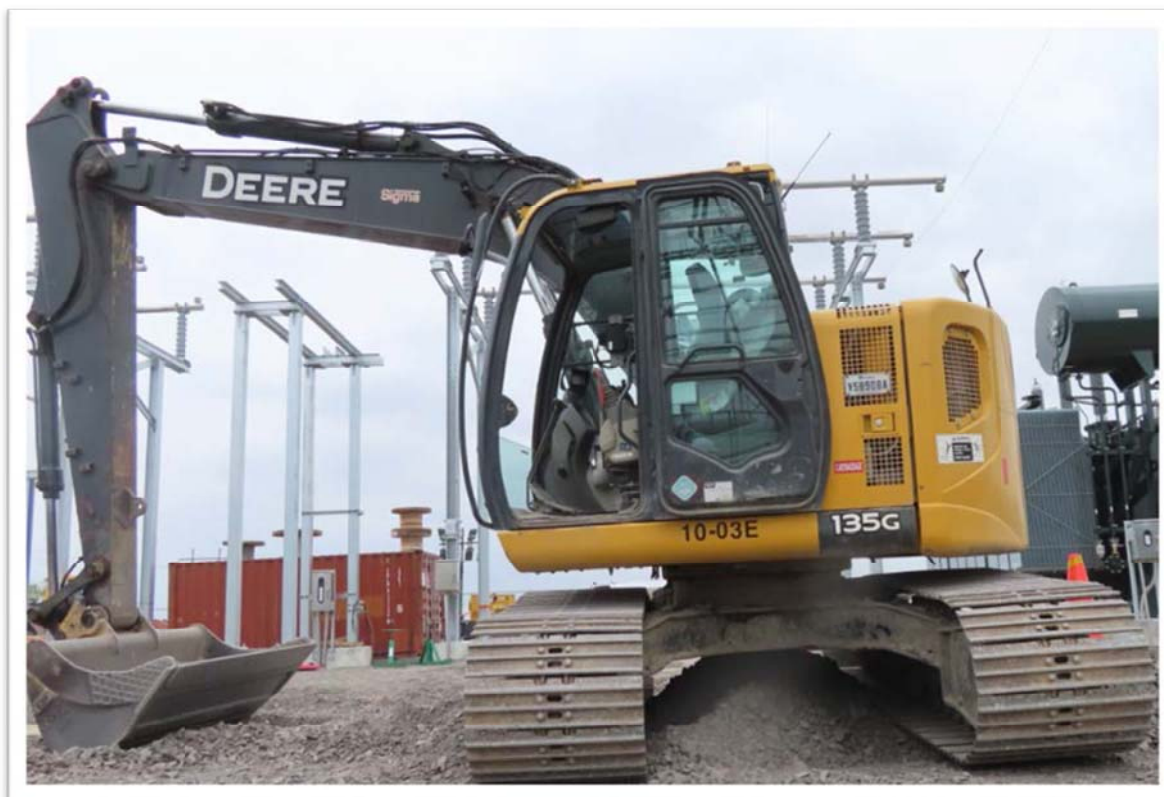
La pelle mécanique impliquée dans l'accident est de marque John Deere, modèle 135G, année 2014, immatriculée [REDACTED]. Sa masse nette sans chargement est estimée à 16 800 kilogrammes. La pelle mécanique est munie notamment d'une caméra arrière, de rétroviseurs latéraux et arrières, d'une alarme de déplacement et d'un limiteur de portée. La pelle mécanique fonctionne à 2 vitesses soit à 3,4 km/h et 5,5 km/h.

Fig. 6 : Pelle mécanique

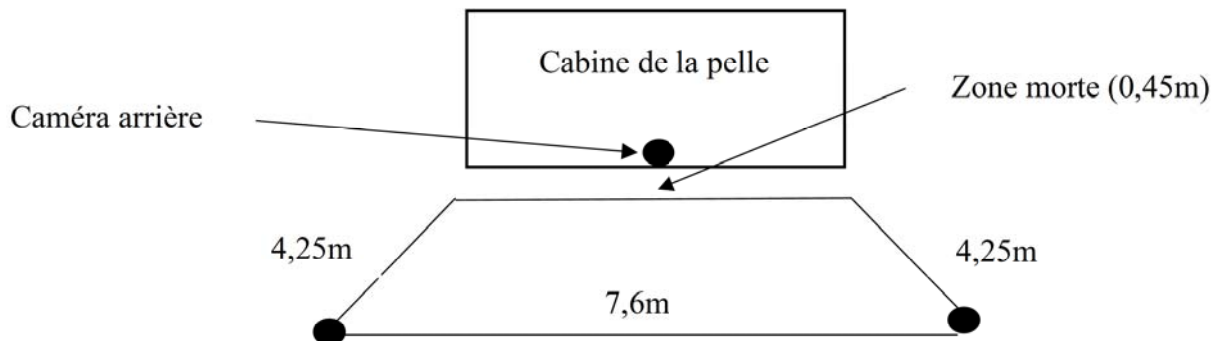
La pelle mécanique est équipée d'une caméra arrière intégrée au moniteur installée dans la cabine. Le menu du moniteur permet d'activer ou de désactiver la caméra pour afficher ou non la vue à l'arrière de la pelle mécanique. La caméra arrière suit le mouvement de la cabine et non celui des chenilles. Selon les mesures effectuées sur le terrain, la caméra arrière permet à [REDACTED] d'avoir une visibilité de 7,6 mètres de large sur une distance de 4,25 mètres.

Fig. 9 : Visibilité de C à partir
de la caméra arrière

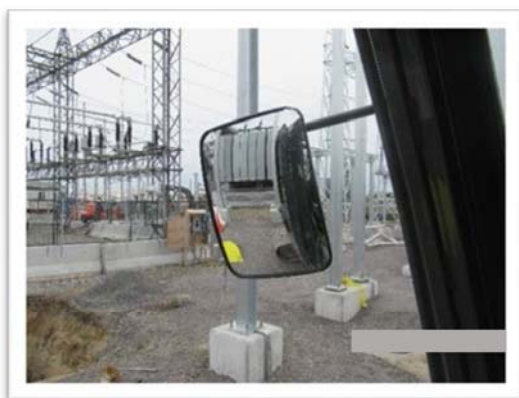
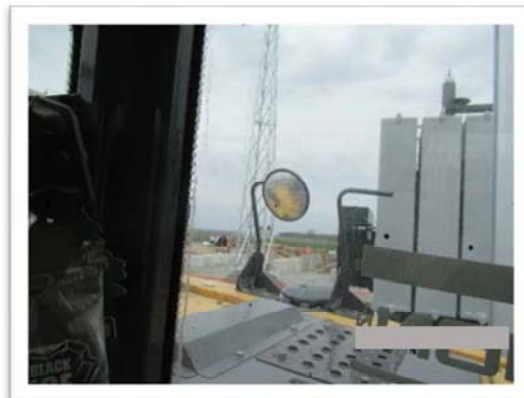
La pelle mécanique est équipée de 2 rétroviseurs sur chaque côté avant de la cabine permettant à C de voir ce qui se passe le long de l'engin. Un rétroviseur situé à l'arrière de la pelle mécanique lui permet également de voir derrière la pelle. La figure 13 illustre une vision de C obstruée du côté droit par le mat du godet, le tout confirmé par le schéma de la figure 14 illustrant des angles morts beaucoup plus grands du côté droit d'une pelle mécanique. C rapporte qu'avant chaque début de quart de travail, il ajuste ses rétroviseurs dans un angle adéquat pour effectuer les manœuvres de recul.

Fig. 10 et 11 : Rétroviseurs avant gauche et arrière
Source : CNESST

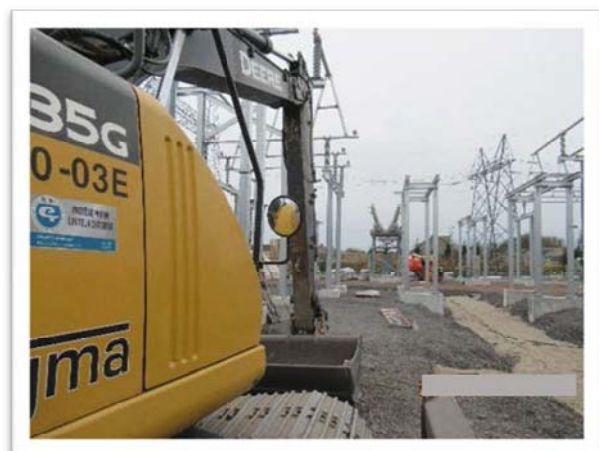
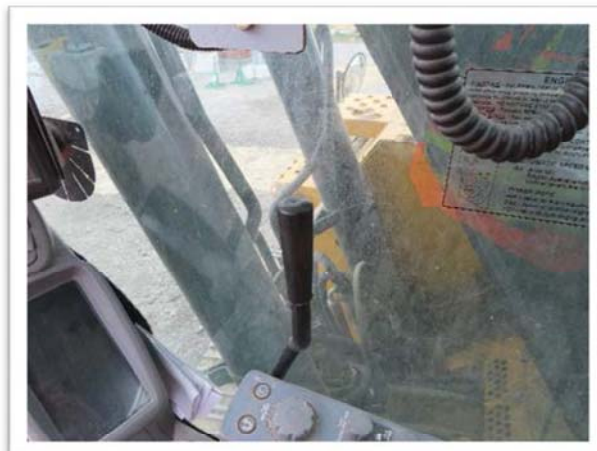
Fig. 12 et 13 : Rétroviseur avant droit et vision du côté droit
Source : CNESST

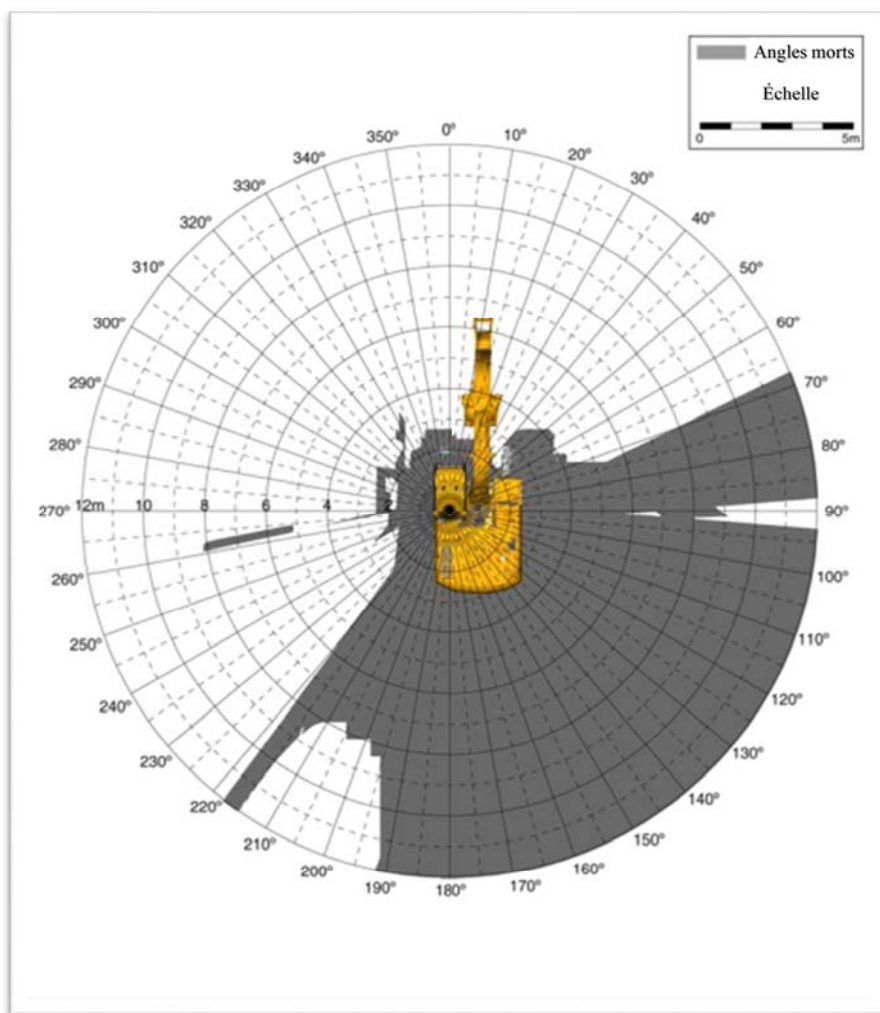
Fig. 14 : Schéma des angles morts

La procédure d'accès à la zone des travaux de remblai en présence de la pelle mécanique est incomplète puisque les travailleurs peuvent se retrouver dans l'angle mort de **C à son insu.**

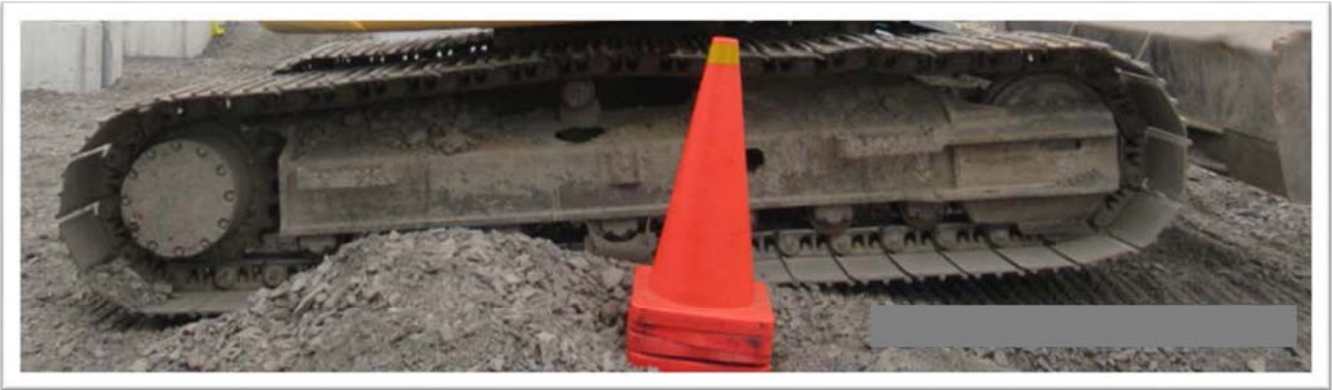
Les chenilles de la pelle mécanique utilisée lors de l'accident ont une longueur de 3,58 mètres, une largeur de 0,71 mètre et une hauteur de 0,68 mètre.

Fig. 15 : Chenille droite de la pelle
Source : CNESST

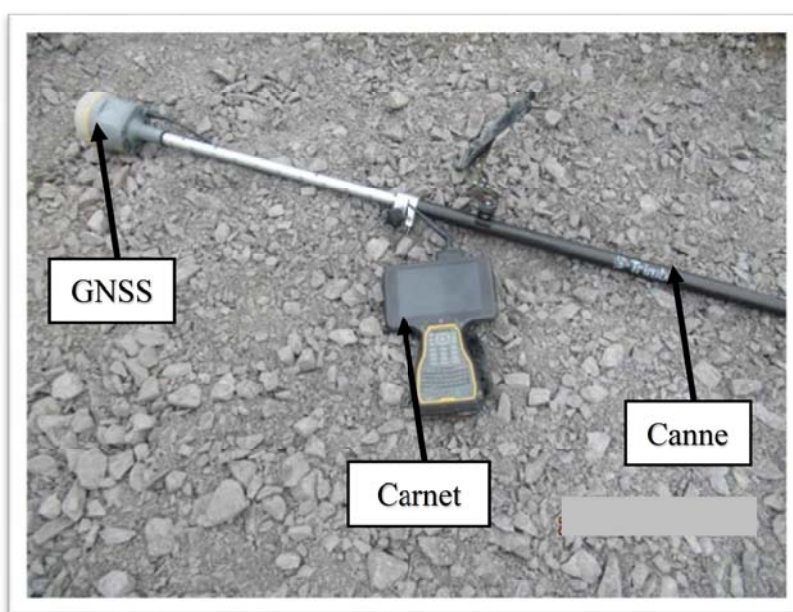
La mesure effectuée devant la pelle mécanique tout juste avant la survenue de l'accident est réalisée à l'aide d'un prisme en combinaison avec la station totale robotisée. Toutefois, au moment de l'accident, monsieur **F** a en sa possession un récepteur GNSS installé sur sa canne. À 9h01, une demande de connexion au GNSS est effectuée par monsieur **F** qui n'est toutefois pas confirmée par celui-ci.

Fig. 17 : Instruments au moment de l'accident
Source : CNESST

Les instruments d'arpentage de monsieur **F** sont retrouvés à ses côtés. Un GNSS est installé sur la canne de l'arpenteur, en remplacement du prisme utilisé quelques minutes auparavant, tandis que son carnet électronique nous confirme qu'il a effectué une demande de connexion au satellite GNSS. Pour ces raisons, on peut supposer que monsieur **F** se rendait derrière le transformateur de puissance T4, situé à l'extérieur du champ de la station totale robotisée, afin de prendre une mesure avec le GNSS.
