# **RAPPORT D'ENQUÊTE**

**Accident ayant causé la mort d'un travailleur employé chez  
Construction V.M.K. inc., sur un chantier de construction situé au  
290, rue De Montigny à Saint-Jérôme, le 27 avril 2021**

**Service de prévention-inspection Laurentides  
Direction de la prévention-inspection Rive-Nord**

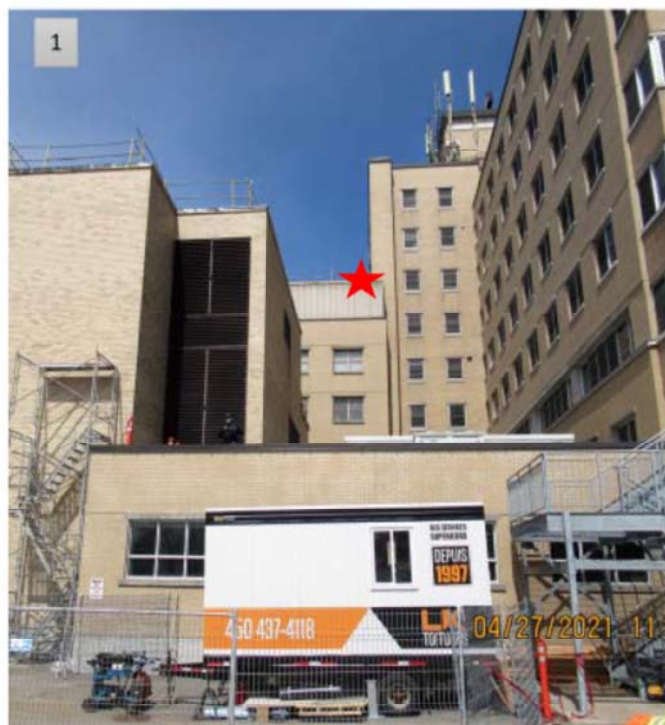
Photos 1 et 2 : Lieu de l'accident

Le 27 avril 2021, vers 6 h 30, un travailleur de l'entreprise Construction V.M.K. inc. s'affaire à la réfection des parapets du bassin de la toiture au-dessus de l'appentis mécanique de l'hôpital régional de Saint-Jérôme. Alors qu'il se penche au-dessus du garde-corps métallique en place et que le haut de son corps s'y appuie afin de clouer une pièce qui se trouve de l'autre côté du garde-corps, les vis qui retiennent le montant au parapet s'arrachent, ce qui fait perdre l'équilibre au travailleur. Ce dernier passe par-dessus la lisse du garde-corps et fait une chute libre de 15,24 m.

Le 27 avril 2021, la CNESST interdit les travaux de réfection de toiture et des parapets du bâtiment (RAP9116674). Afin de reprendre les travaux, des mesures correctives sont exigées de l'employeur, notamment l'installation de garde-corps conformément aux instructions du fabricant ou à des normes offrant une sécurité équivalente (tel qu'un plan d'ingénieur signé et scellé).

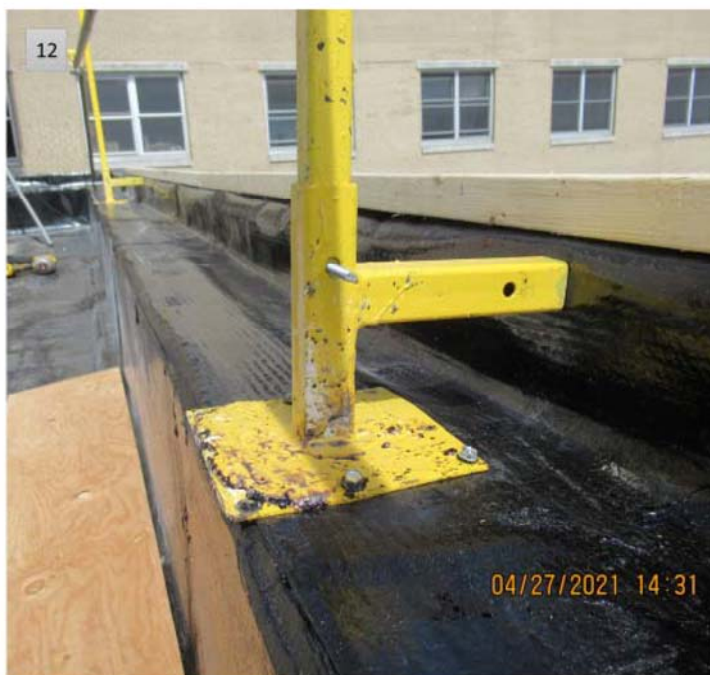
Photos 11 et 12 : Garde-corps utilisés au chantier

Des garde-corps métalliques préfabriqués (tubulaires d'acier) sont installés au chantier avec des montants espacés aux trois mètres reliés par une ou deux lisses métalliques (**voir photos 11 et 12**).

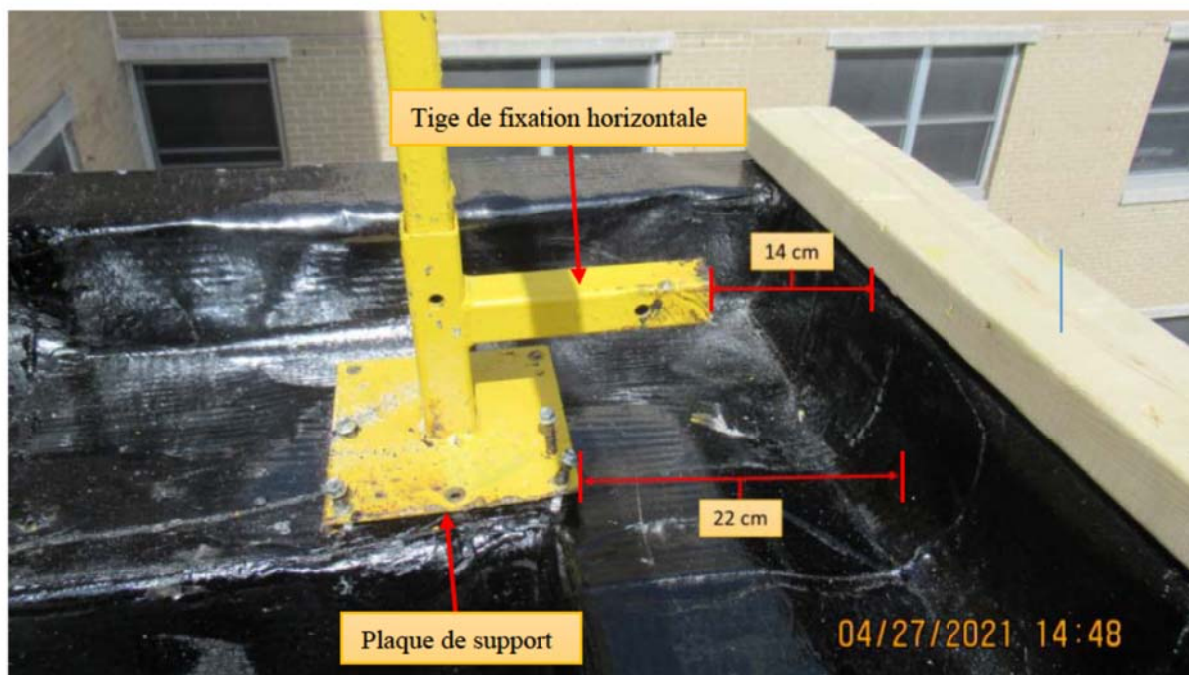
Photo 13 : Montant du garde-corps ayant cédé

Seul le montant de coin installé sur le versant sud-est du bassin D-6-1 n'est pas appuyé sur l'intérieur du parapet par la tige de fixation de la plaque de coin. Les fixations de ce montant au parapet se sont arrachées lors de l'accident. La plaque de fixation de ce montant se trouve à 22 cm du bord intérieur, impliquant que la tige de fixation se trouve à 14 cm de l'intérieur du parapet (**voir photo 13**). Ce montant est fixé à l'aide de quatre vis à métal, variant de 3,8 cm (1,5 po) à 5,1 cm (2 po). En tenant compte de la superposition des membranes à cet endroit, il y a une dénivellation de 2 cm entre les vis avant (côté droit sur la photo) et les vis arrière (côté gauche sur la photo) fixées à la plaque de support du montant, ces dernières étant plus basses.

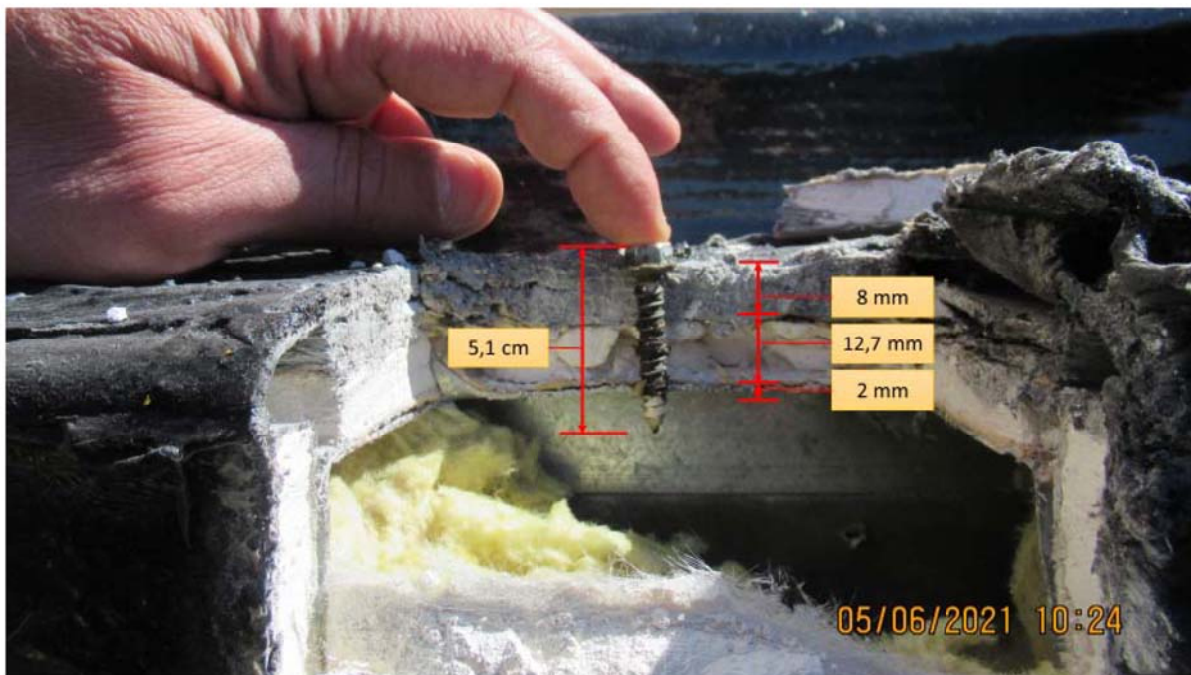
**Photo 14 : Coupe du parapet**

Les parapets sont recouverts de deux couches de membrane de finition de type Torchflex 250 ayant une épaisseur de 4 mm, reposant sur un panneau de toiture en gypse, de marque Dens Deck de 12,7 mm d'épaisseur, installé sur le solin existant de 2 mm d'épaisseur. Il n'y a que de la laine isolante sous le solin.

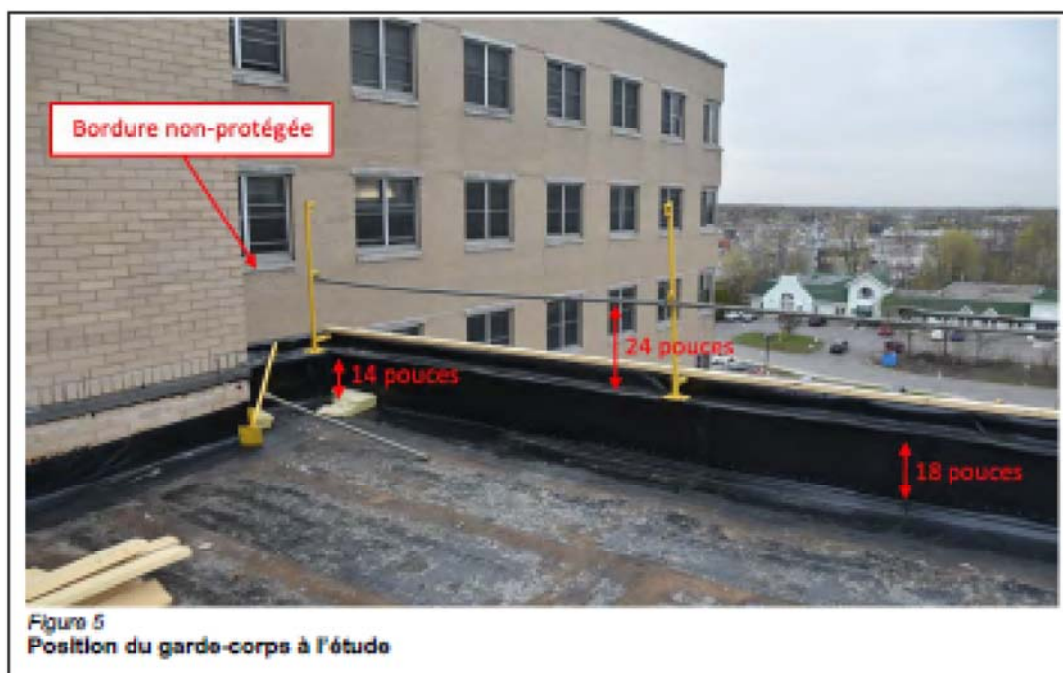
une hauteur variable, qui atteignait environ 18 pouces au centre du mur sud, mais qui était de seulement 14 pouces au coin sud-est, où l'accident a eu lieu (figure 5). Ainsi, la lisse supérieure du garde-corps à cet endroit se trouvait à une hauteur de 38 pouces par rapport au niveau de la toiture. Le poteau du coin sud-est était fixé du côté intérieur du mur est à l'aide d'une plaque de support à fixation plate (photographie 11). Le poteau était la seule structure de support du garde-corps à cet endroit, et il ne supportait qu'une lisse supérieure provenant du garde-corps du mur sud. La bordure, constituée par le parapet est, qui reliait le coin sud-est du bassin D-6-1 au mur du bloc C, n'était pas protégée par un garde-corps (photographie 12).

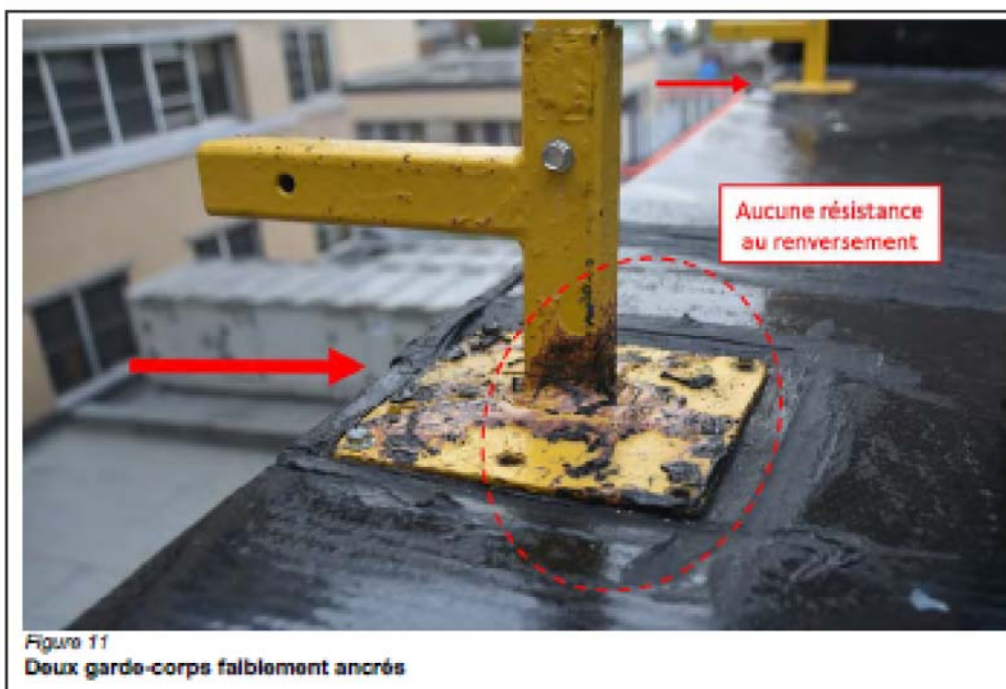
Sur le parapet est du bassin D-4-1, deux poteaux étaient ancrés à l'aide de seulement deux vis fixées du côté extérieur et pouvaient être renversés à l'aide d'une très légère pression du doigt (figure 11) (photographies 39 à 42).

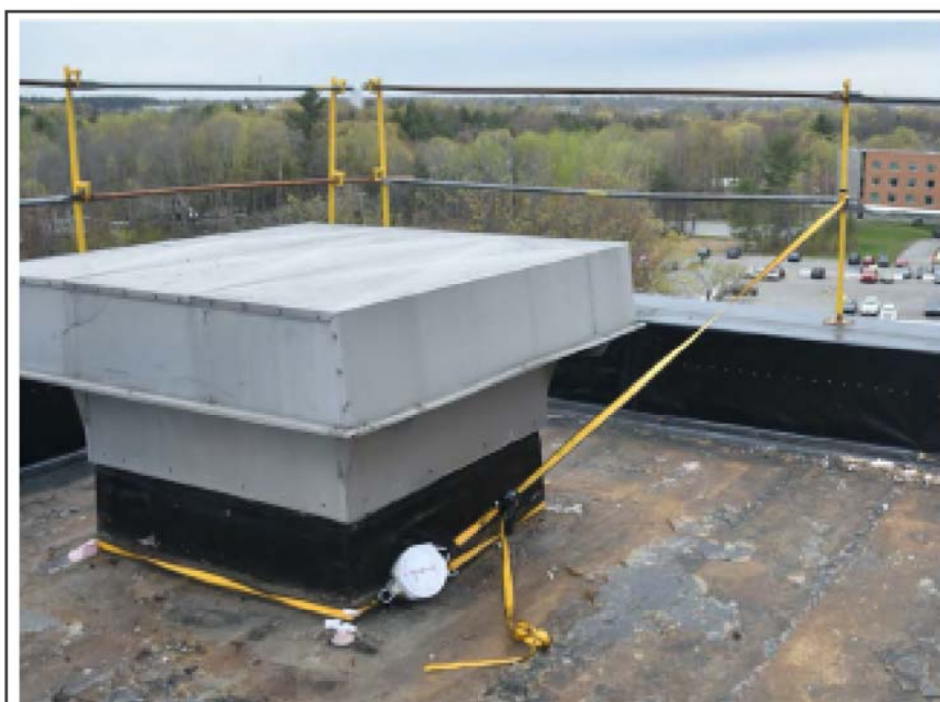
Figure 15  
Disposition typique de l'appareillage d'essai (essai #2, bassin D-5-1)

Les essais préliminaires de résistance ont été effectués à l'aide de sangles à cliquet de 1 ½ pouces de largeur de marque CAT, ainsi que d'une balance à gibier de marque Moultree d'une capacité de 440 lb (~1460 N) dont la calibration a été validée par CEP pour une précision de l'ordre de 2 lb (~9 N) (figure 15).

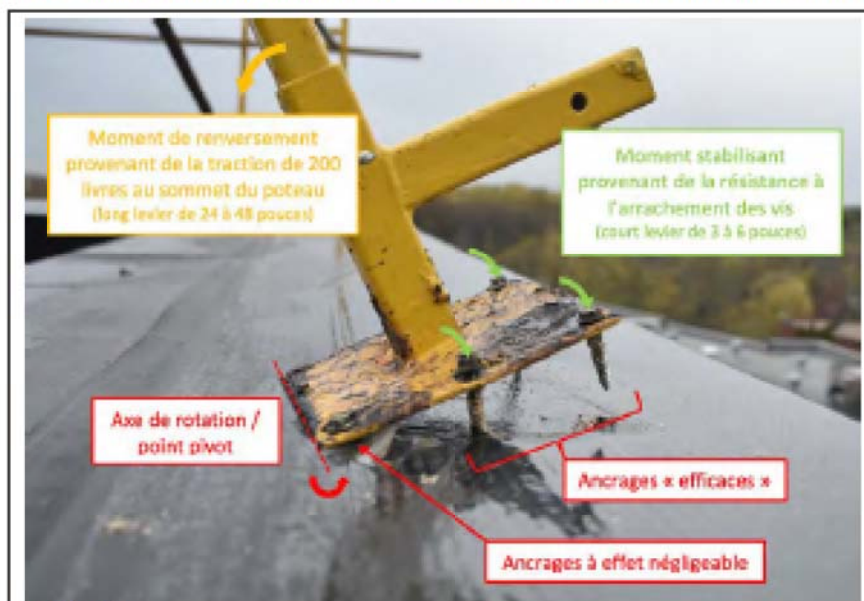
Figure 16  
Schématisation des efforts en jeu lors du renversement du garde-corps

L'essai a été effectué en traction vers l'intérieur plutôt que vers l'extérieur du bassin de toiture puisque la géométrie de la plaque de support des poteaux n'est pas influencée par la direction du moment de renversement<sup>4</sup>. En effet, la base des poteaux étant fixée à plat sur le parapet, la résistance au renversement du poteau est principalement dictée par le moment stabilisant, provenant de la résistance à l'arrachement des ancrages « efficaces », c'est-à-dire les ancrages situés au centre ou à l'opposé de la plaque par rapport au point pivot (figure 16).

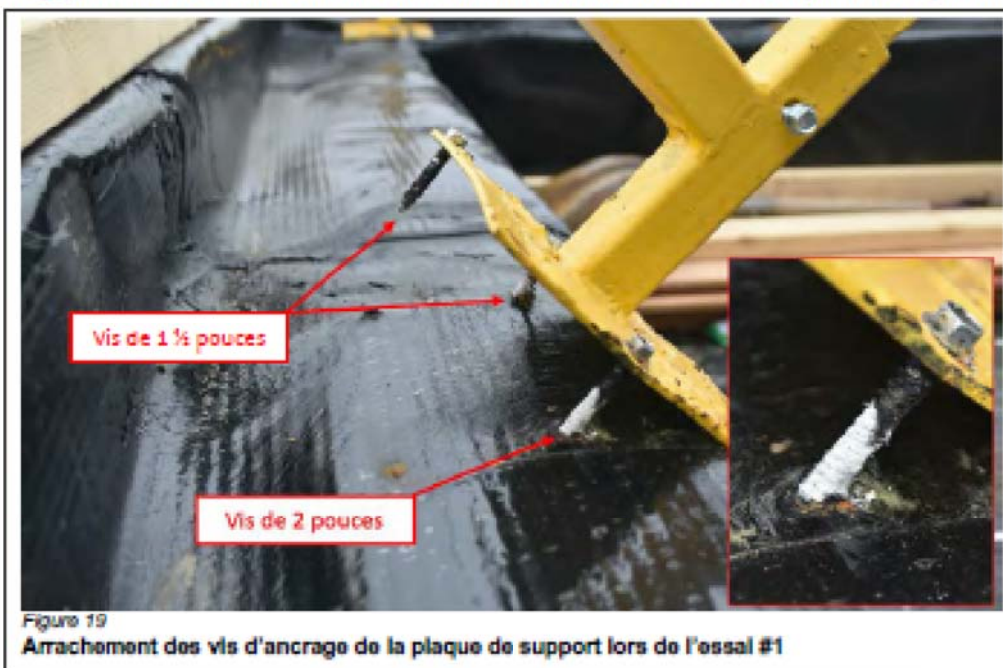
Lors du premier essai, le poteau a cédé sous une charge d'environ 90 livres (400 N). L'essai a révélé que la plaque de support était ancrée à l'aide de deux vis de 1 ½ pouces et une vis de 2 pouces de longueur dans la zone « efficace » (figure 16) (photographies 53 à 57). De plus, le substrat sur lequel était ancré le poteau ne comportait probablement aucun élément en bois puisque, similairement aux vis retrouvées à proximité du lieu de l'accident, les filets des vis du poteau mis à l'essai étaient entièrement remplis de poussière de gypse et de résidus de membrane, sans traces de fibres de bois (encadré, figure 19).

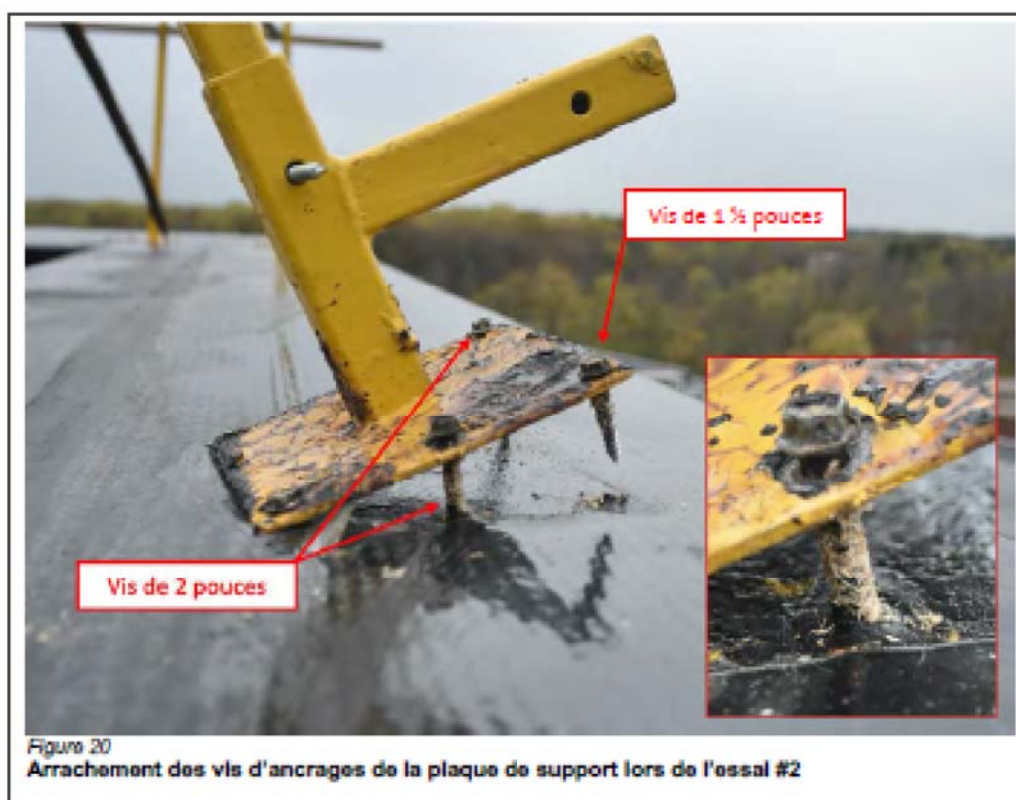
Lors du deuxième essai, le poteau a cédé sous une charge d'environ 120 livres (530 N). L'essai a révélé que la plaque de support était ancrée à l'aide de deux vis de 2 pouces et une vis de 1 ½ pouces dans la zone « efficace » (figure 20) (photographies 58 à 62). De plus, des fibres de bois mélangées à des résidus de membrane ont été retrouvées dans les filets des vis arrachées, confirmant la présence d'au moins un élément en bois dans la composition du parapet du bassin D-5-1.

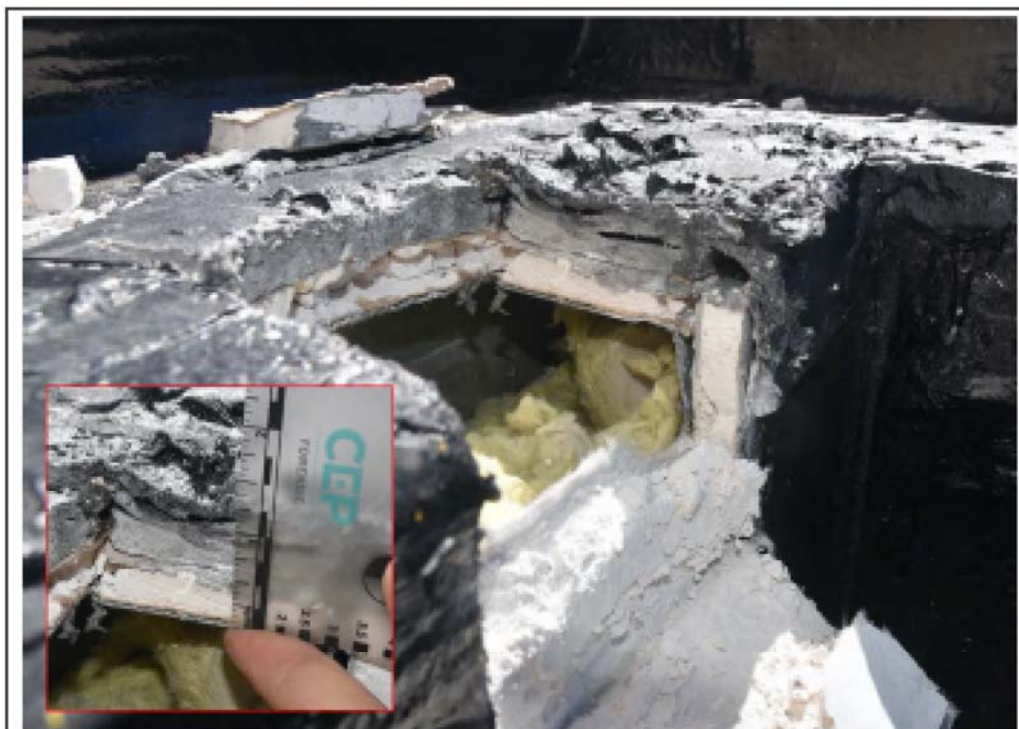
Figure 22  
Composition du parapet sous le poteau à l'étude

L'ouverture a permis de confirmer que la plaque de support n'était pas ancrée dans un élément en bois tel que le suggère le dessin d'atelier. En fait, le seul élément présentant une certaine rigidité dans la composition de la paroi supérieure du parapet à cet endroit était une tôle métallique mince faisant partie d'un colombage métallique posé à plat. Cette tôle était située à environ 1 ¼ pouces (+/- ¼ pouces) sous la surface du parapet.

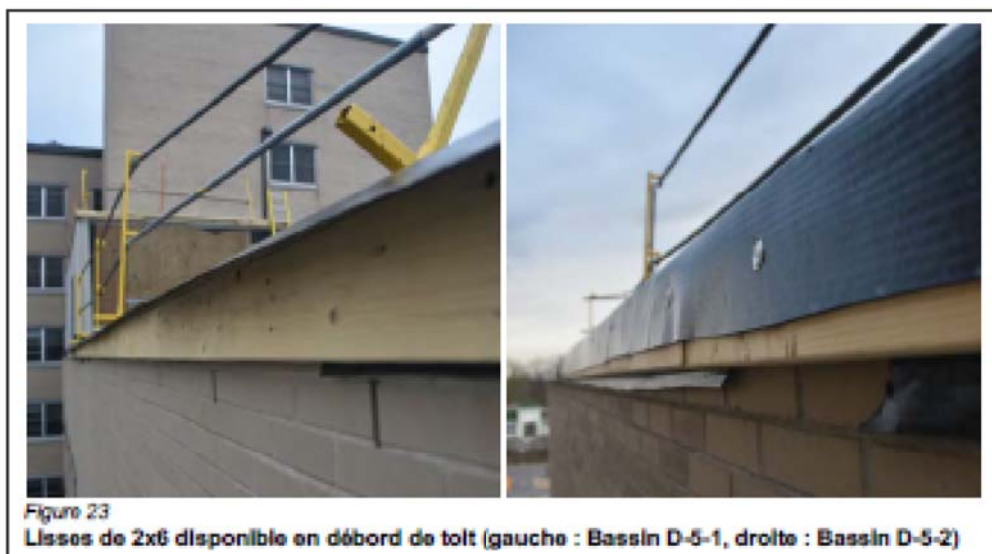
- L'utilisation des plaques de coin aurait permis l'ancrage dans les lisses en bois qui étaient installées sur la plupart des faces extérieures des parapets (figure 23), ce qui aurait grandement augmenté la capacité du système de garde-corps.
