RAPPORT D'ENQUÊTE

Accident ayant causé des blessures graves à un travailleur de l'entreprise Les Couvre-Planchers Orléans inc. sur un chantier de rénovation résidentiel situé au 59, chemin des Vieilles-Côtes à Petite-Rivière-Saint-François le 28 juin 2021

Direction de la prévention-inspection Capitale-Nationale et Centre-Nord

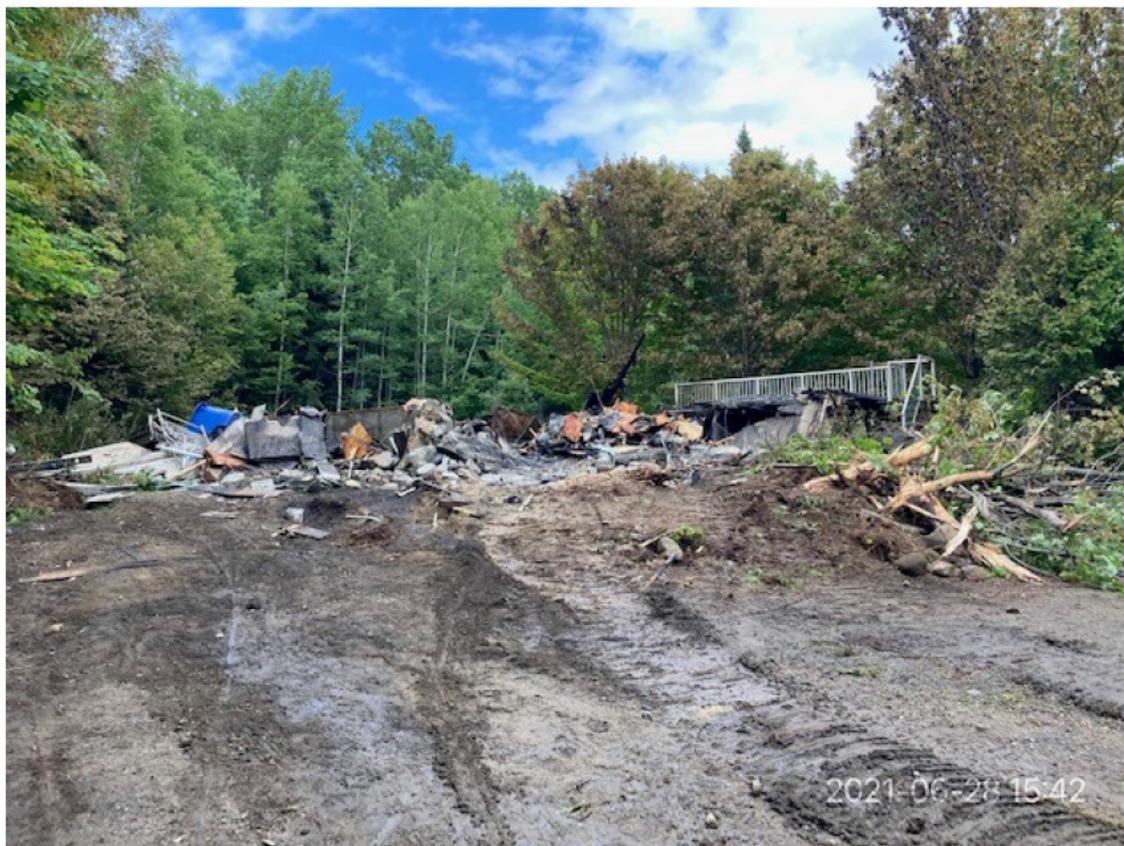
Le travailleur est gravement brûlé et la résidence est détruite par les flammes.

Figure 1 — *Photo du lieu de l'accident détruit par les flammes à la suite de l'explosion*

Le 29 juin 2021, dans le rapport d'intervention RAP1353155, la Commission des normes, de l'équité, de la santé et de la sécurité du travail (CNESST) ordonne la suspension des travaux de pose de recouvrement de plancher souple (tapis) à l'aide de la colle contact de marque *Dura Pro* dans les sous-sols où il y a peu ou pas de ventilation. Il est exigé à l'employeur de mettre en place des mesures permettant de s'assurer que la concentration des vapeurs inflammables dégagées par la colle soit maintenue en dessous de 25 % de la limite inférieure d'explosivité (LIE).

Le même jour, la CNESST exige à l'employeur, dans le rapport d'intervention RAP1354094, l'élaboration d'une procédure de travail formelle encadrant l'usage de la colle contact *Dura Pro* qui respecte les conseils de prudence qui figurent dans la fiche de données de sécurité du fabricant de l'adhésif. Il est également attendu que les travailleurs soient formés et informés quant à cette procédure de travail.

Le 30 juin 2021, dans le rapport d'intervention RAP1354179, la CNESST exige au maître d'œuvre du chantier de mettre en place des mesures sur les chantiers lors de la pose de revêtement de plancher souple à l'aide d'un adhésif contenant des solvants pour s'assurer que la concentration de vapeurs ou de gaz inflammables soit maintenue en dessous de 25 % de la limite inférieure d'explosivité en tout temps. Le maître d'œuvre doit également former et informer ses travailleurs sur le port de la protection respiratoire adéquate lorsqu'un produit contenant des solvants est utilisé à proximité des travailleurs par des sous-traitants présents sur le chantier.

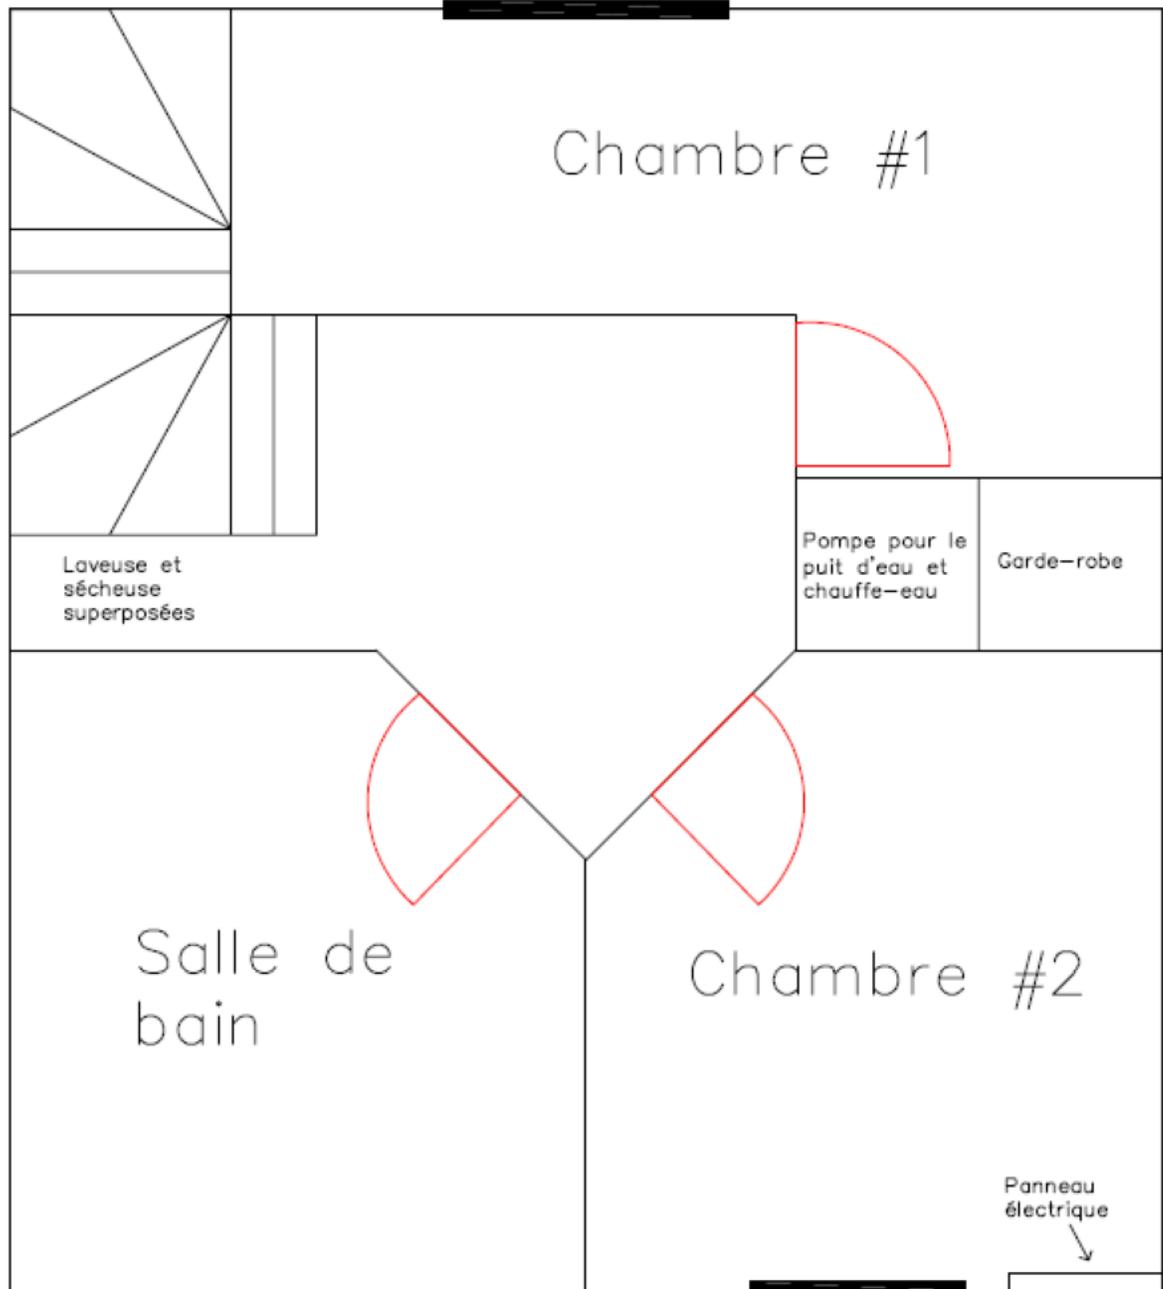
Fig. 6 — Plan du sous-sol selon les informations obtenues
Source : CNESST

Bien qu'aucun outil électrique ne soit utilisé dans le sous-sol le jour de l'événement, des appareils électriques sous tension sont présents. Une pompe pour l'alimentation en eau ainsi que le chauffe-eau de la résidence se trouvent dans la garde-robe de la chambre située face à l'escalier qui permet l'accès au sous-sol (voir figure 6). Le panneau électrique se trouve dans la seconde chambre située au sous-sol.

Un arc électrique est susceptible de se produire et de former une étincelle lors de la mise en marche ou de l'arrêt d'un de ces appareils électriques.

En fonction des informations recueillies, la formation d'une étincelle résultant d'un arc électrique s'avère être la cause la plus plausible. Toutefois, il est impossible d'identifier précisément et avec certitude l'origine de la source d'ignition.
