# **RAPPORT D'ENQUÊTE**

**Accident ayant causé la mort d'un travailleur  
de l'entreprise Eddy Fugère inc. le 11 février 2021  
sur le site de l'entreprise Ciment Québec inc.  
au 145, boulevard du Centenaire à Saint-Basile, Québec**

**Service de la prévention-inspection de la Capitale-Nationale**

**Date du rapport : 11 janvier 2022**

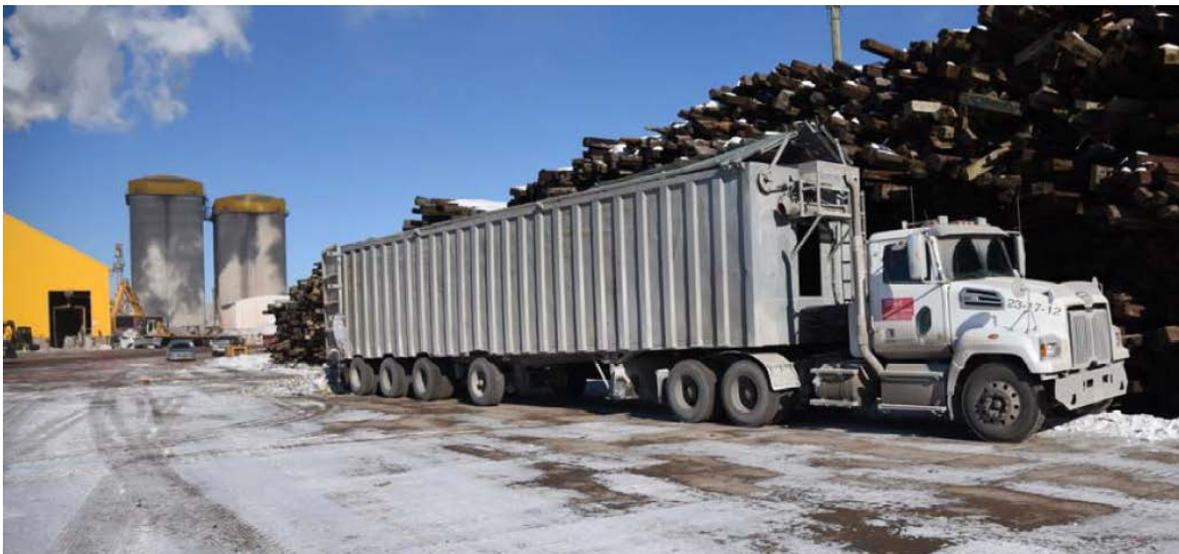
Figure 1 - *Lieu de l'accident*  
Source : CNESST

Le 11 février 2021, dans l'aire de déchargement extérieure du convoyeur n° 50 à l'usine Ciment Québec inc., située au 145, boulevard du centenaire, à Saint-Basile, un conducteur de véhicules lourds de l'entreprise Eddy Fugère inc. est écrasé par son véhicule qui se déplace de façon inattendue.

- Lors du déplacement inattendu de son camion semi-remorque, le travailleur, qui se situe sur le véhicule, chute au sol et se retrouve dans la trajectoire des roues de la semi-remorque, qui l'écrasent.

Dans le rapport d'intervention RAP1336891 produit le 11 février 2021, la CNESST ordonne la suspension des travaux de déchargement de matière sèche dans le convoyeur n° 50 qui s'effectuent à l'aide de camions. La CNESST exige la mise en place d'une procédure de travail qui contrôle le départ inattendu des camions lors de ces travaux. Les travailleurs devront être informés de la procédure. De plus, le camion et la semi-remorque sont saisis afin d'effectuer une inspection mécanique.

Le rapport d'intervention RAP1336893 produit le 12 février 2021, autorise la reprise des travaux de déchargement puisque Eddy Fugère inc. et Ciment Québec inc. ont élaboré une procédure qui contrôle le départ inattendu des camions lors des manœuvres de déchargement. La procédure interdit également l'entrée dans les semi-remorques avant la fin de l'opération.

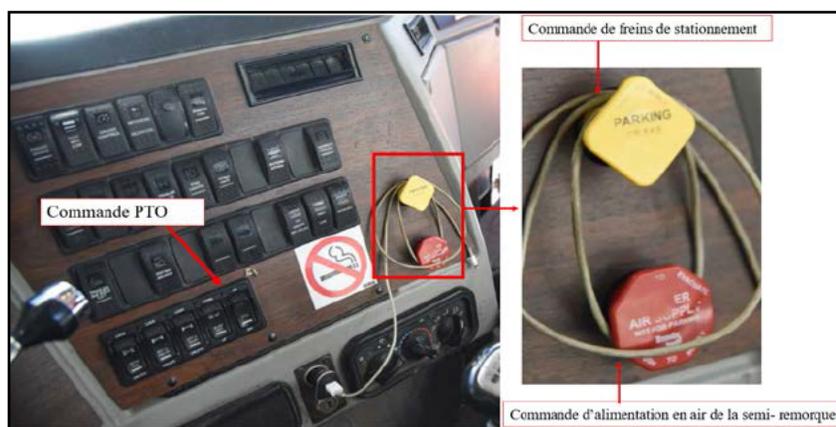
Fig. 9 - Commandes du PTO et des freins de stationnement dans la cabine

- Deux commandes dans la cabine, celle du frein de stationnement du véhicule et celle de l'alimentation en air de la semi-remorque, sont enfoncées, ce qui indique que les freins de stationnement du camion et de la semi-remorque sont relâchés.

- La commande du PTO est en position d'arrêt à l'intérieur de la cabine, ce qui indique que le plancher ne fonctionne pas au moment de l'accident.
- Les commandes mécaniques du plancher mobile, situées sur le côté de la semi-remorque sont positionnées de cette façon : la commande mécanique de gauche est embrayée et la commande mécanique de droite est positionnée pour faire sortir la matière de la semi-remorque (voir figure 7). Ces éléments indiquent que dès que la commande du PTO à l'intérieur de la cabine est mise en position de marche, le plancher mobile est en fonction et la matière sort de la semi-remorque.

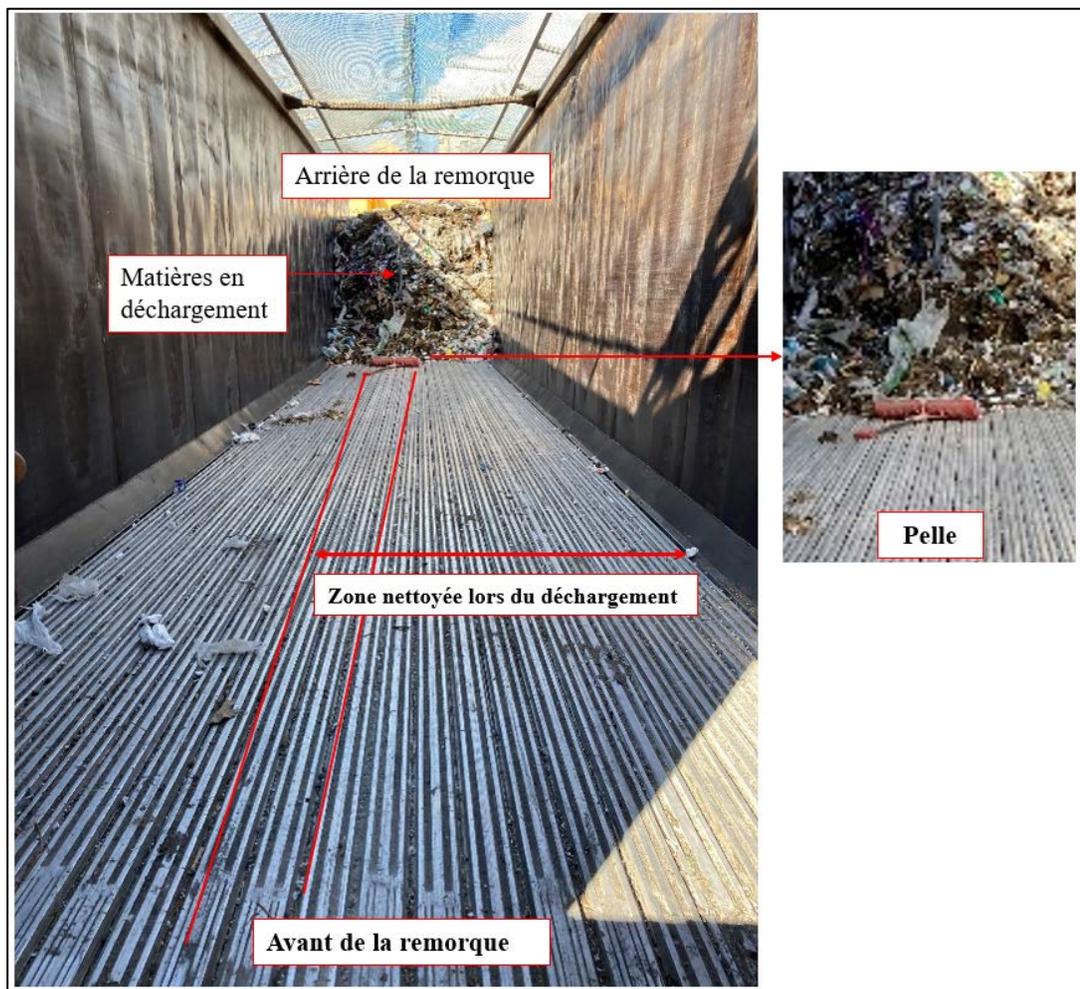
Fig. 10 - Intérieur de la semi-remorque  
Source : CNESST

- Une pelle se trouve à l'intérieur de la semi-remorque. Cette pelle sert à effectuer le nettoyage du plancher mobile. Lorsque la pelle n'est pas utilisée, elle est placée à l'extérieur sur le camion. Le nettoyage s'effectue en poussant la matière de l'avant vers l'arrière de la semi-remorque par sections de la largeur de la pelle (voir figure 10). Sur place, nous constatons que le nettoyage du plancher est commencé du côté droit.

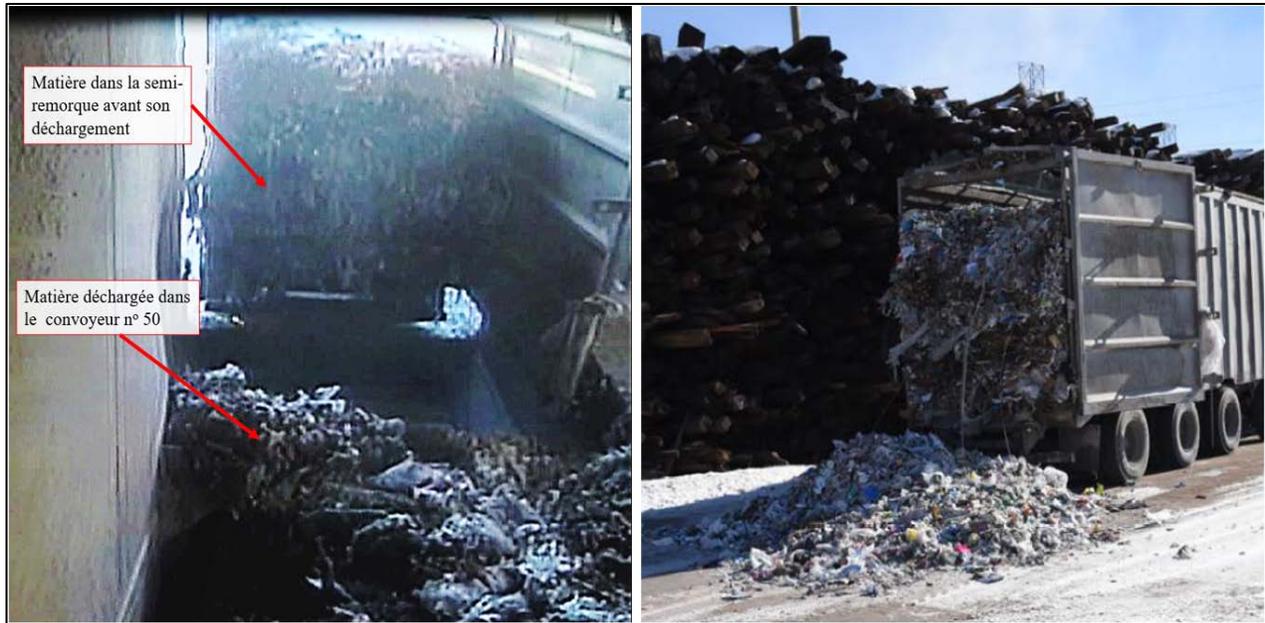
Fig. 11 - Matière résiduelle dans la semi-remorque

- De la matière est présente au sol le long de la trajectoire du camion, de l'air de déchargement jusqu'à sa position finale dans l'aire d'entreposage des traverses de chemin de fer. Les images de la caméra vidéo du convoyeur n° 50 montrent la partie résiduelle du chargement dans la semi-remorque juste avant le déplacement du camion. De plus, une quantité de matière est toujours présente dans la semi-remorque et un amas se trouve au sol à l'extérieur (voir figure 11). Le déchargement du camion n'est pas terminé.

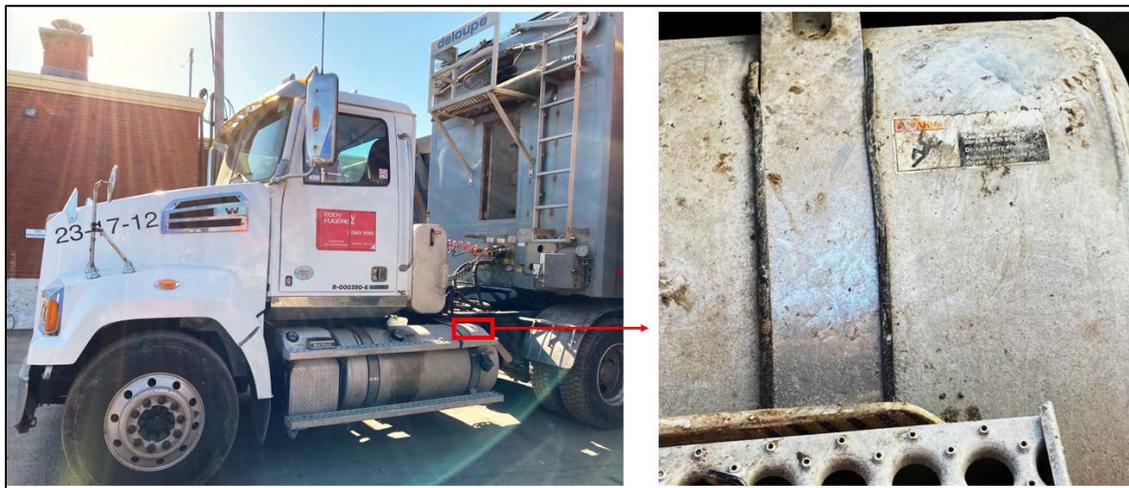
Fig. 12 - Traces de botte sur le réservoir d'air du côté conducteur  
Source : CNESST

- La barrière amovible au convoyeur n° 50 est ouverte.
- La porte d'accès à l'avant de la semi-remorque est ouverte.
- À l'endroit où le camion semi-remorque termine sa course, il n'y a pas de traces d'impact indiquant que le camion a été arrêté par la pile de traverses de chemin de fer. Le camion a terminé son déplacement avant d'entrer en collision avec cette pile. À cet endroit, le terrain ne présente plus de pente.
- Une marque de glissement de botte est présente sur le réservoir d'air gauche entre la cabine du camion et la semi-remorque. Lors de l'opération, le travailleur doit y circuler à plusieurs reprises.

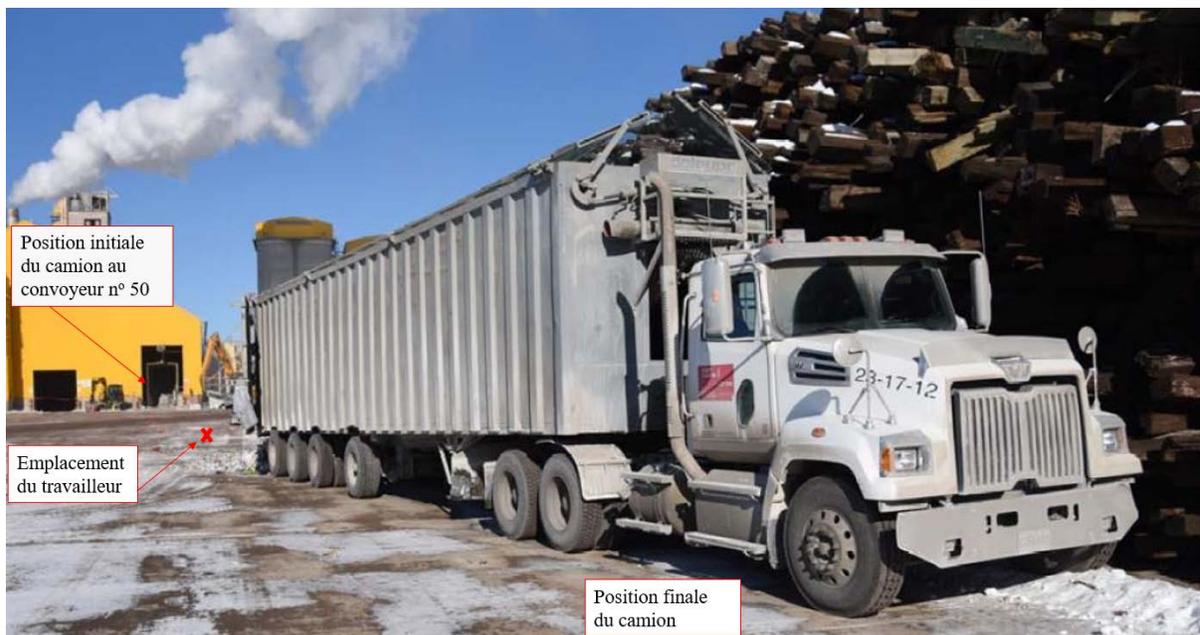
Fig. 13 - Position du camion et emplacement du travailleur  
Source : CNESST (photo prise le 11 février 2021)

Sur les lieux, la trajectoire du camion est reconstituée. Le travailleur est retrouvé au sol à environ 50 m de l'aire de déchargement, il est positionné dans la trajectoire des roues du camion, côté conducteur. Le camion est immobilisé à environ 100 m de l'aire de déchargement, soit 50 m plus loin que le travailleur.

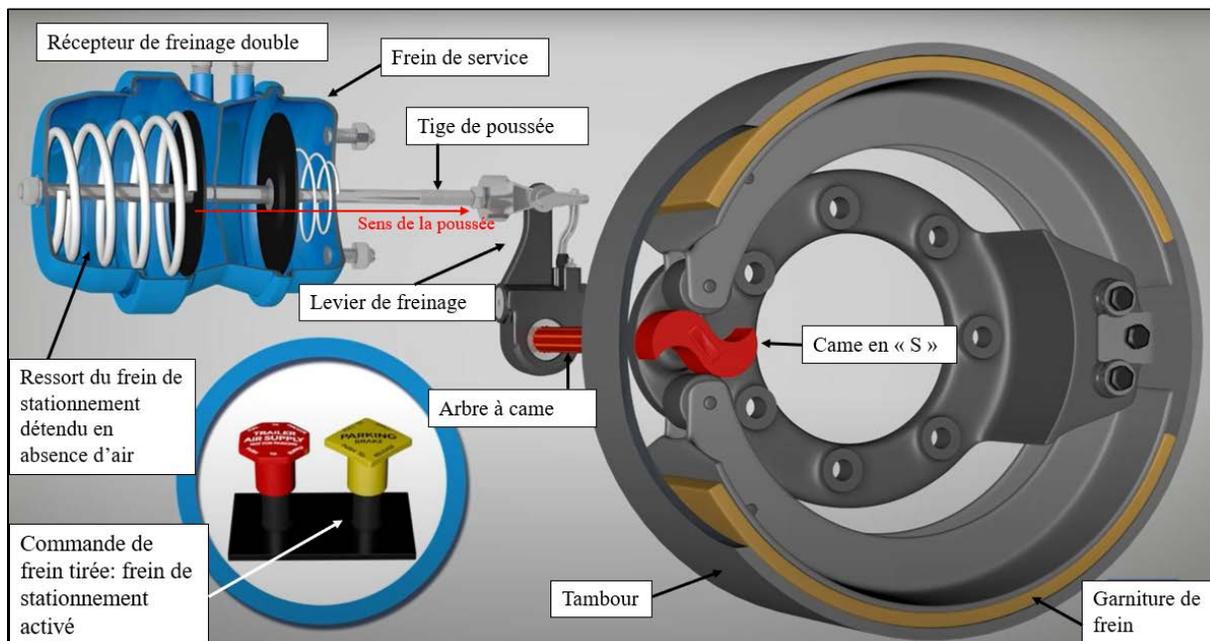
Fig. 15 - Schéma simplifié d'un système de freinage pneumatique : **frein de stationnement activé**  
Source : Centre de formation en transport de Charlesbourg et centre de formation en transport routier Saint-Jérôme (modifiée par la CNESST)

Lorsque la commande de frein de stationnement est tirée (commande jaune) (voir figure 15), le frein de stationnement est activé. En tirant cette commande, l'air se retire de la partie frein de stationnement du récepteur permettant au ressort de se détendre. Lorsque le ressort se détend, il exerce une pression sur la tige de poussée qui fait pivoter le levier réglable, qui agit sur l'arbre de came en S et entraîne le serrage des garnitures de freins contre le tambour.

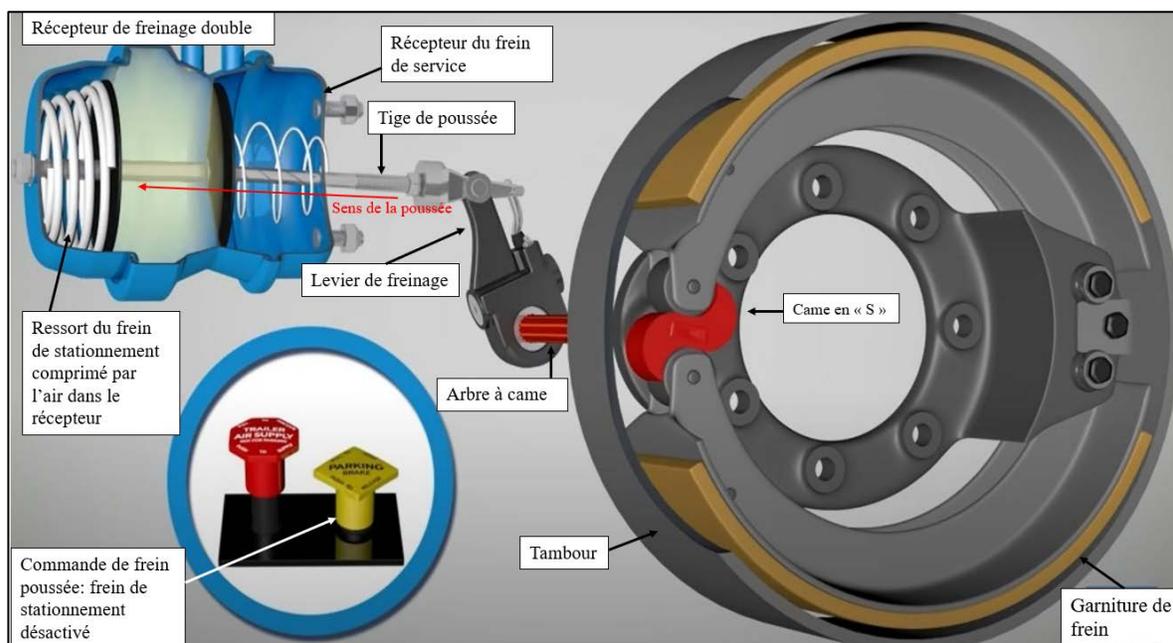
Fig. 16 - Schéma simplifié d'un système de freinage pneumatique : **frein de stationnement désactivé**  
Source : Centre de formation en transport de Charlesbourg et centre de formation en transport routier Saint-Jérôme (modifiée par la CNESST)

En revanche, lorsque la commande du frein de stationnement est poussée, l'air se réintroduit dans le récepteur de freinage du frein de stationnement et vient comprimer le ressort (voir figure 16), ce qui entraîne le desserrage des garnitures de freins et le relâchement du frein de stationnement.

La présence d'air comprimé dans le récepteur de freinage du frein de stationnement sert donc à désactiver le frein de stationnement, ce qui permet aux roues de tourner librement et au camion de se déplacer.

En cas de fuite d'air importante sur un récepteur de freinage double, le frein de stationnement demeurera enclenché puisqu'il n'y aura pas assez d'air pour exercer une pression sur le ressort et ainsi appuyer sur la tige de poussée. La roue en question finira par se bloquer, et ce, même si la commande de frein de stationnement n'est pas enclenchée.
