EN004325

RAPPORT D'ENQUÊTE

**Accident mortel survenu à un travailleur de l'entreprise
9090-5092 Québec inc. sur un chantier de construction
situé au 575, rue de l'Équinoxe à Brossard,
le 8 juillet 2021**

Service de prévention/inspection Rive-Sud

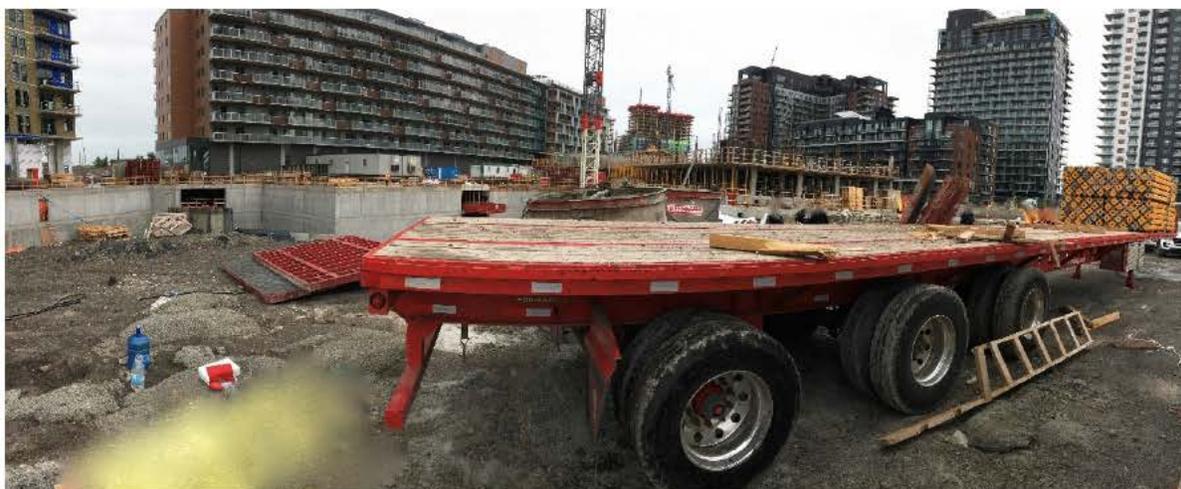
Le travailleur décède.

Figure 1 : Image de la scène à la suite de l'accident (Source : CNESST)

Le 8 juillet 2021, la CNESST interdit le levage des panneaux de coffrage élingués en panier et interdit l'utilisation de la grue à tour impliquée dans l'accident. Ces interdictions apparaissent au rapport RAP1354011. Une méthode de levage sécuritaire et attestée par une personne compétente ainsi qu'une inspection spéciale de la grue à tour selon les prescriptions de la norme CSA Z248 *Code sur les grues à tour* sont exigées pour permettre la levée des interdictions.

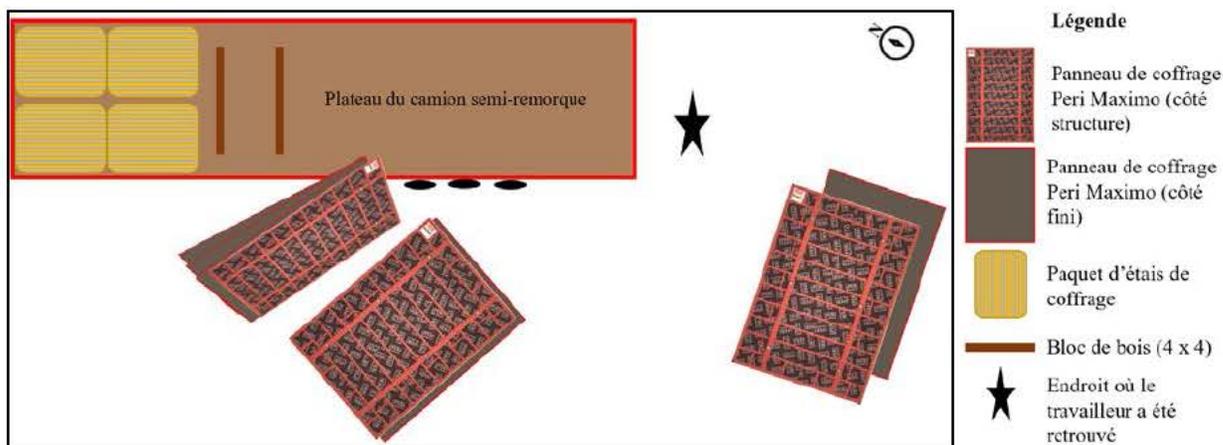
À notre arrivée sur les lieux, nous constatons la présence de six panneaux de coffrage sur un côté du camion semi-remorque à plateau et deux panneaux de coffrage à l'arrière de celui-ci. Les panneaux de coffrage sont disposés selon le croquis suivant :

Figure 8 : Croquis représentant la position finale des panneaux de coffrage (non à l'échelle) (Source : CNESST)

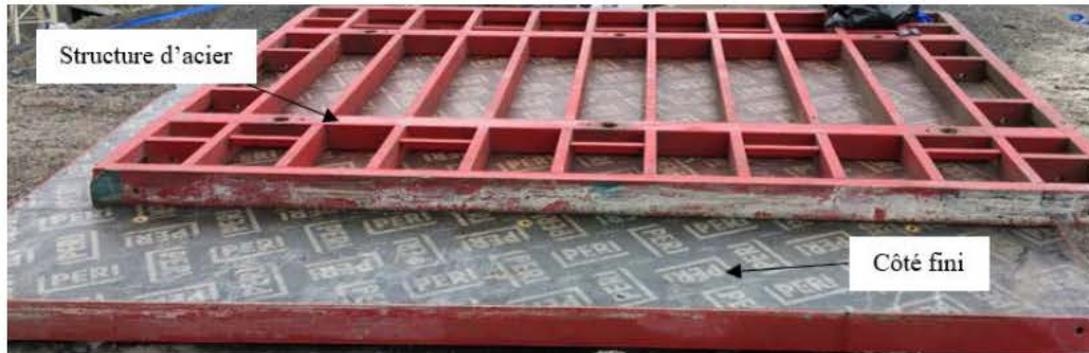
Figure 9 : Photo des 2 panneaux de coffrage éjectés lors de l'accident (Source : CNESST)

Lorsque les piles sont élinguées en panier, les élingues sont appuyées sur le cadrage en acier peint. La surface de contact est lisse et les élingues sont libres de glisser vu l'absence de système de retenue.

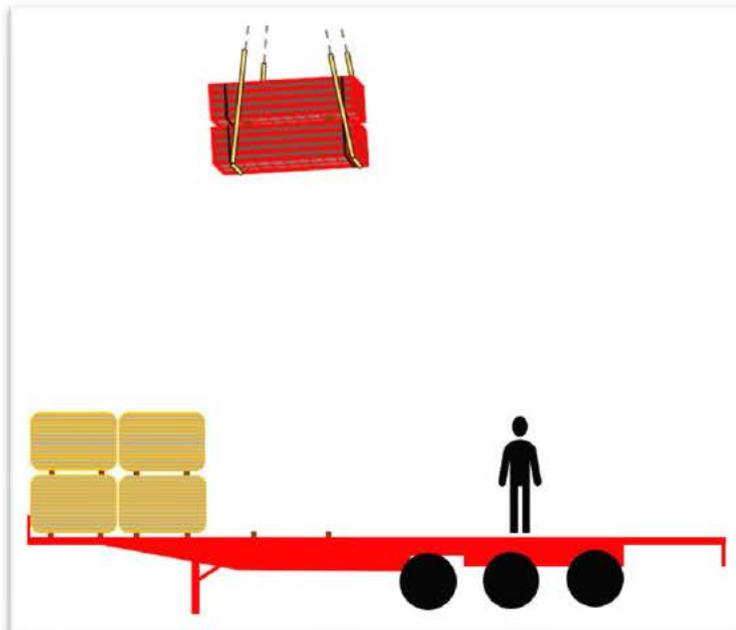
Une caméra de surveillance ayant capté des images de l'accident nous permet, notamment, de constater la position de la charge et du travailleur avant l'accident. À ce moment, la charge est à environ 7,6 m (25 pi) au-dessus du point de dépôt et le travailleur est à environ 3 m (10 pi) en retrait sur le plateau du camion semi-remorque.

Figure 10 : Croquis de la position approximative de la charge et du travailleur avant l'accident (non à l'échelle) (Source : CNESST)

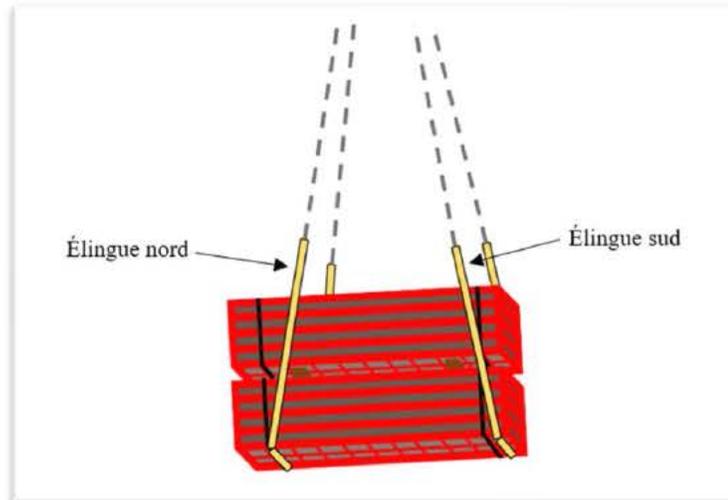
La charge est attachée en double panier. Le positionnement des élingues est asymétrique sur la charge. De plus, la charge est soulevée avec un angle vers la gauche (nord).

Figure 11 : Croquis représentant approximativement l'élingage de la charge avant l'accident (non à l'échelle)
(Source : CNESST)

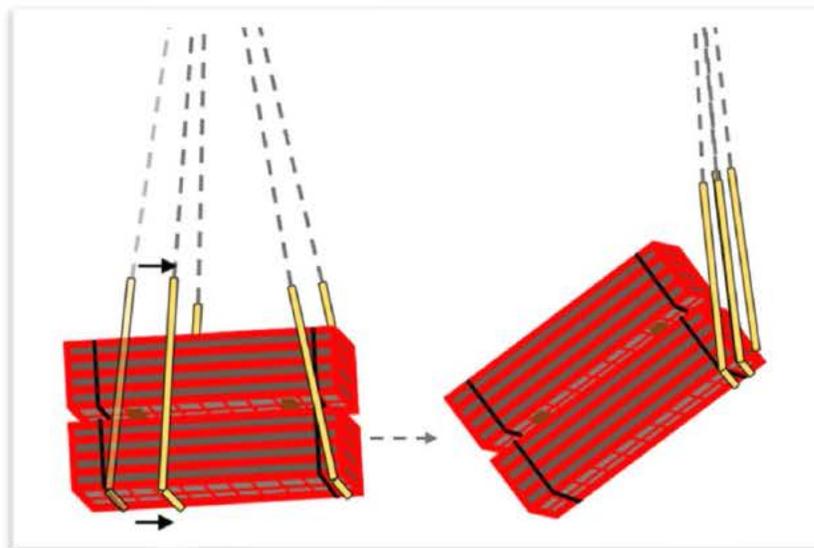
Le **K** n'a pas amorcé la descente lorsque l'élingue nord glisse vers le centre de la charge. Le centre de gravité de la charge se retrouve au nord des élingues, provoquant son basculement hors des appuis des élingues.

Figure 12 : Représentation du glissement de l'élingue nord vers le centre de la charge et du glissement de la charge hors des élingues (non à l'échelle) (Source : CNESST)

Dans sa chute, la charge effectue une rotation antihoraire de 180 degrés avant de percuter le plateau du camion semi-remorque à la renverse.

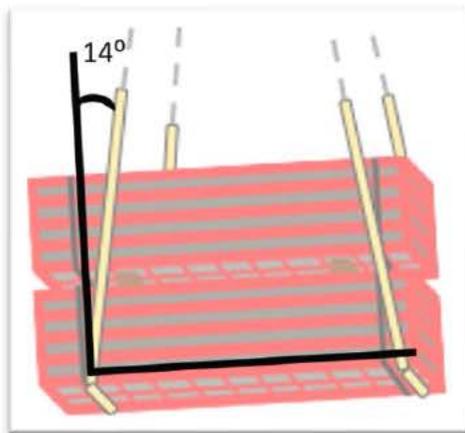
- L'angle de traction de l'élingue nord par rapport à une droite normale est de 14 degrés.

Figure 20 : Représentation de l'angle de traction de l'élingue nord par rapport à une droite normale
(Source : CNESST)

Selon cette expertise, la charge se trouve en situation de stabilité précaire lors de son levage et de son déplacement. On ajoute que :

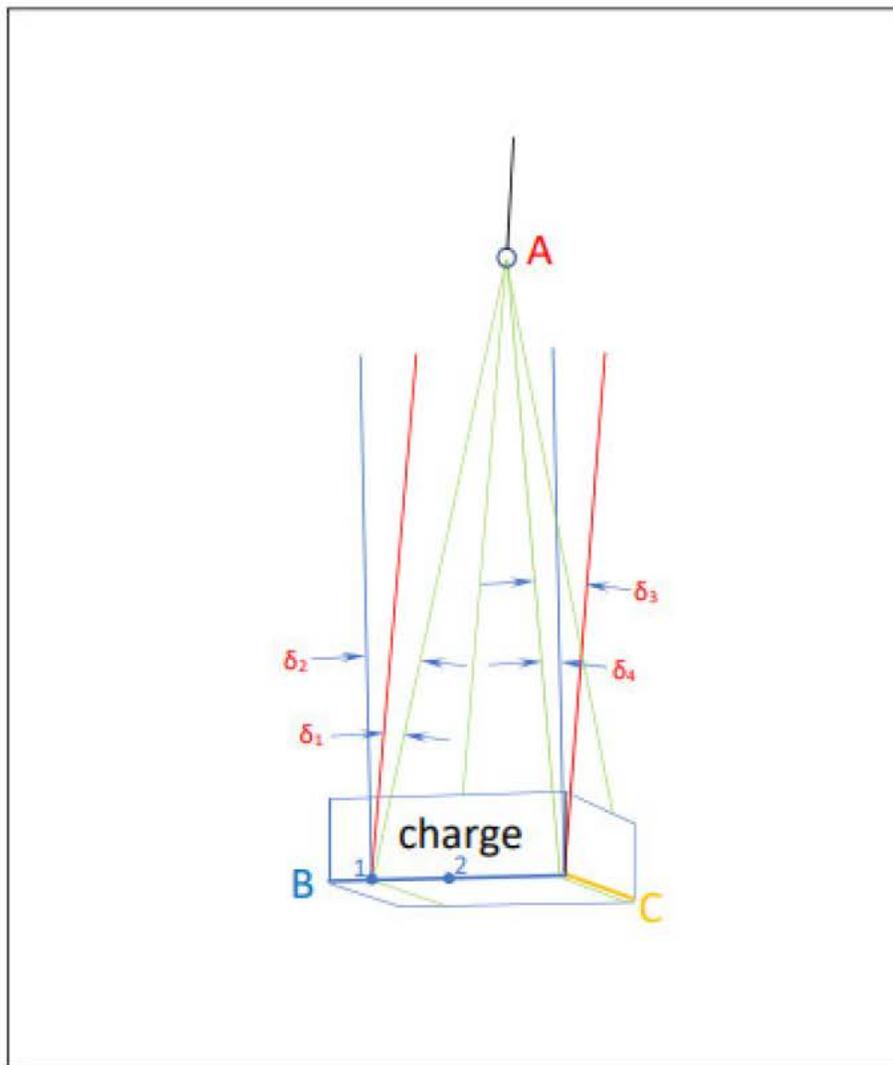
Sur la figure 1, des droites perpendiculaires à l'arête inférieure de la charge ont été tracées, en bleu, à partir de la base de chaque élingue.

Figure 1. Schématisation de la charge et des élingues réalisées avec les informations disponibles.

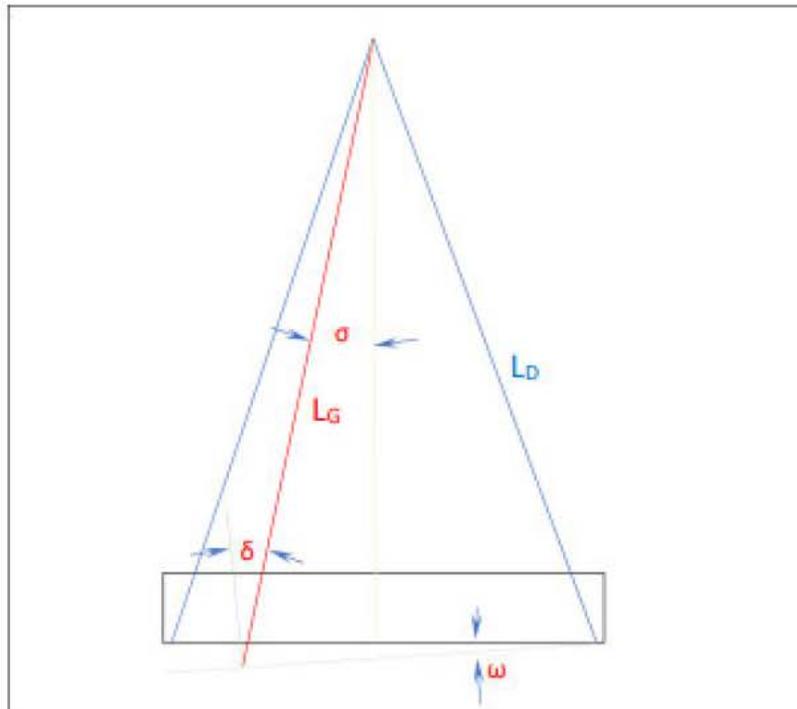
Figure 2

Tel que mentionné précédemment, les renseignements disponibles concernant l'accident indiquent que la position des élingues sur l'arête inférieure de la charge (droite B de la figure 1) n'est pas similaire du côté gauche et du côté droit. La mesure de ces positions relativement à la longueur de la charge a permis de constater que l'élingue de gauche se situait à 0.713 m de l'extrémité gauche tandis que celle de droite se situait à 0.089 m de l'extrémité droite. La longueur de la charge est de 3.3 m et sa demi-longueur est de 1.65 m. Cette asymétrie dans le positionnement a un effet sur l'angle de soutien de la charge par rapport à l'horizontale : le côté gauche s'en trouve légèrement plus bas. Également, il m'a été rapporté que les élingues de gauche et de droite présentaient une différence de longueur, celle de gauche étant la plus longue. Cette différence était mesurable, même sans aucun chargement. Des essais expérimentaux en charge ont été réalisés avec les deux élingues par une firme externe, à la demande et sous la supervision de la CNESST. Suite à ces essais, il m'a été rapporté que sous des conditions de chargement similaires à celles qui prévalaient lors de l'accident, une différence de longueur de 20 cm entre les deux élingues avait été mesurée, celle de droite étant la plus courte. Une telle asymétrie dans la longueur des élingues a aussi un effet sur l'angle de soutien de la charge : le côté gauche s'en trouve légèrement plus bas de ce fait également. Ces deux effets (position de soutien et différence de longueur des élingues) s'additionnent donc pour entraîner un abaissement du côté gauche de la charge par rapport à son côté droit.

Si les deux élingues avaient été positionnées de façon symétrique, et qu'elles avaient présenté des longueurs identiques, la charge aurait été horizontale, tel que représenté sur la figure 2 par les deux droites en bleu soutenant une charge horizontale. L'élingue de droite était à une distance de 0.089 m de l'extrémité droite, donc à une distance de $1.65 - 0.089 = 1.561$ m du centre de la charge.

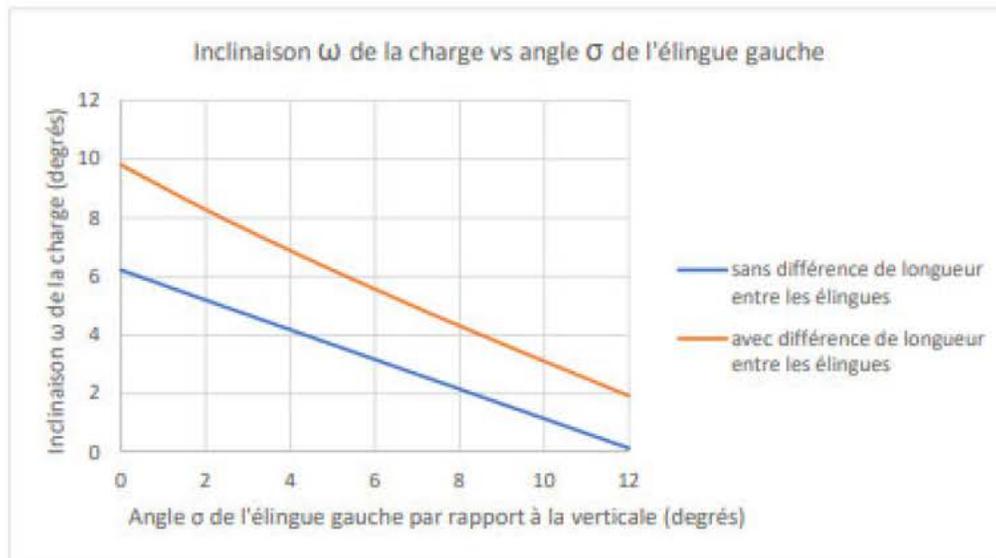
Figure 3

Le graphique de la figure 3 présente l'angle ω de la charge par rapport à l'horizontale en fonction de l'angle σ entre le brin d'élingue et de chaîne de gauche et la verticale, ce dernier étant une indication du rapprochement du point de support vers le centre de la charge. Une valeur de 0 degré de l'angle σ représente une situation où l'élingue de gauche serait positionnée verticalement, directement sous l'anneau de levage et au centre de la charge. La plus grande valeur possible pour l'angle σ est lorsque l'élingue est au bout de la charge, soit à 1.65 m du centre, et cet angle est de 12.8 degrés.

La position de l'élingue de droite (à 0.089 m de l'extrémité droite) correspond à un angle σ de 12.1 degrés tandis que la position de l'élingue de gauche (à 0.713 m de l'extrémité gauche) correspond à un angle σ de 7.4 degrés (cette valeur calculée est cohérente avec la valeur évaluée $\delta R_1 = 8$ degrés). La courbe bleue est calculée sans considérer la différence de longueur entre les deux élingues, tandis que la courbe orange inclut l'effet de la différence de longueur.

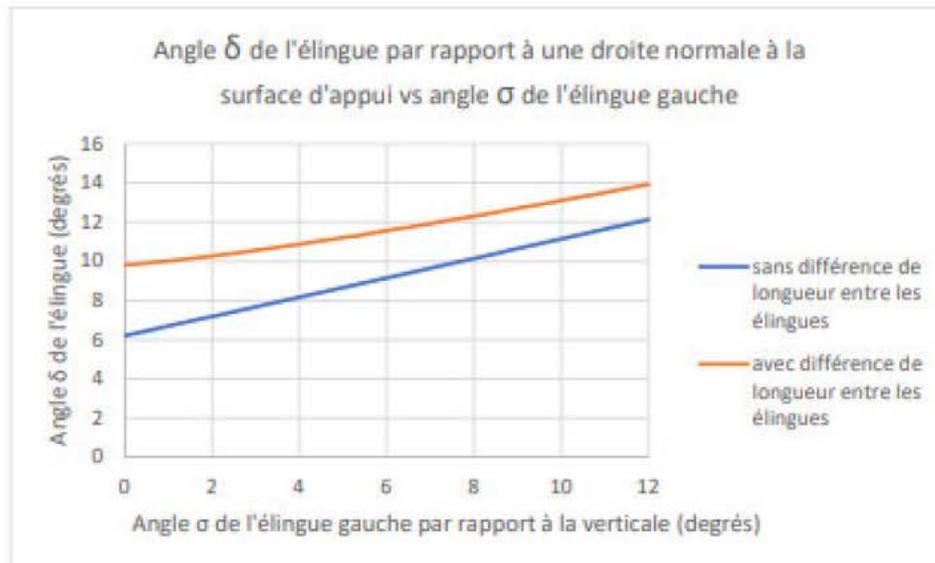
Figure 4

rapport à la verticale. Rappelons également que l'angle σ est une indication du rapprochement du point de support vers le point central de la charge ($\sigma = 0$ degré représente une situation où l'élingue de gauche serait positionnée verticalement et la plus grande valeur possible de l'angle σ est lorsque l'élingue est au bout de la charge).

La courbe bleue exclut la différence de longueur des deux élingues, tandis que la courbe orange en tient compte.

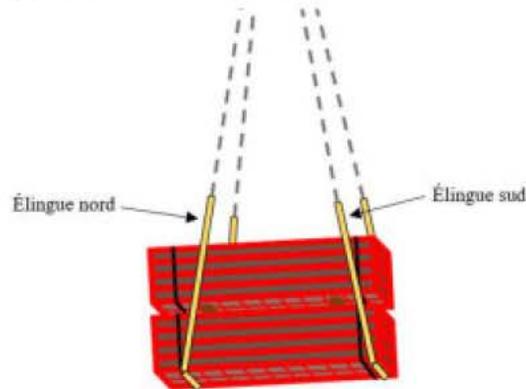
Les images de la caméra de surveillance montrent la position des deux élingues sur la charge, voici une représentation ;

Figure 11 : Croquis représentant approximativement l'élingage de la charge avant l'accident (Source : CNESST)
