RAPPORT D'ENQUÊTE

**Accident ayant causé des blessures à un travailleur
de l'entreprise Pavage Roy survenu le 7 octobre 2021
sur la route Sainte-Anne Est
à Yamachiche**

Service de la prévention-inspection Mauricie et Centre-du-Québec

Date du rapport : 19 mai 2022

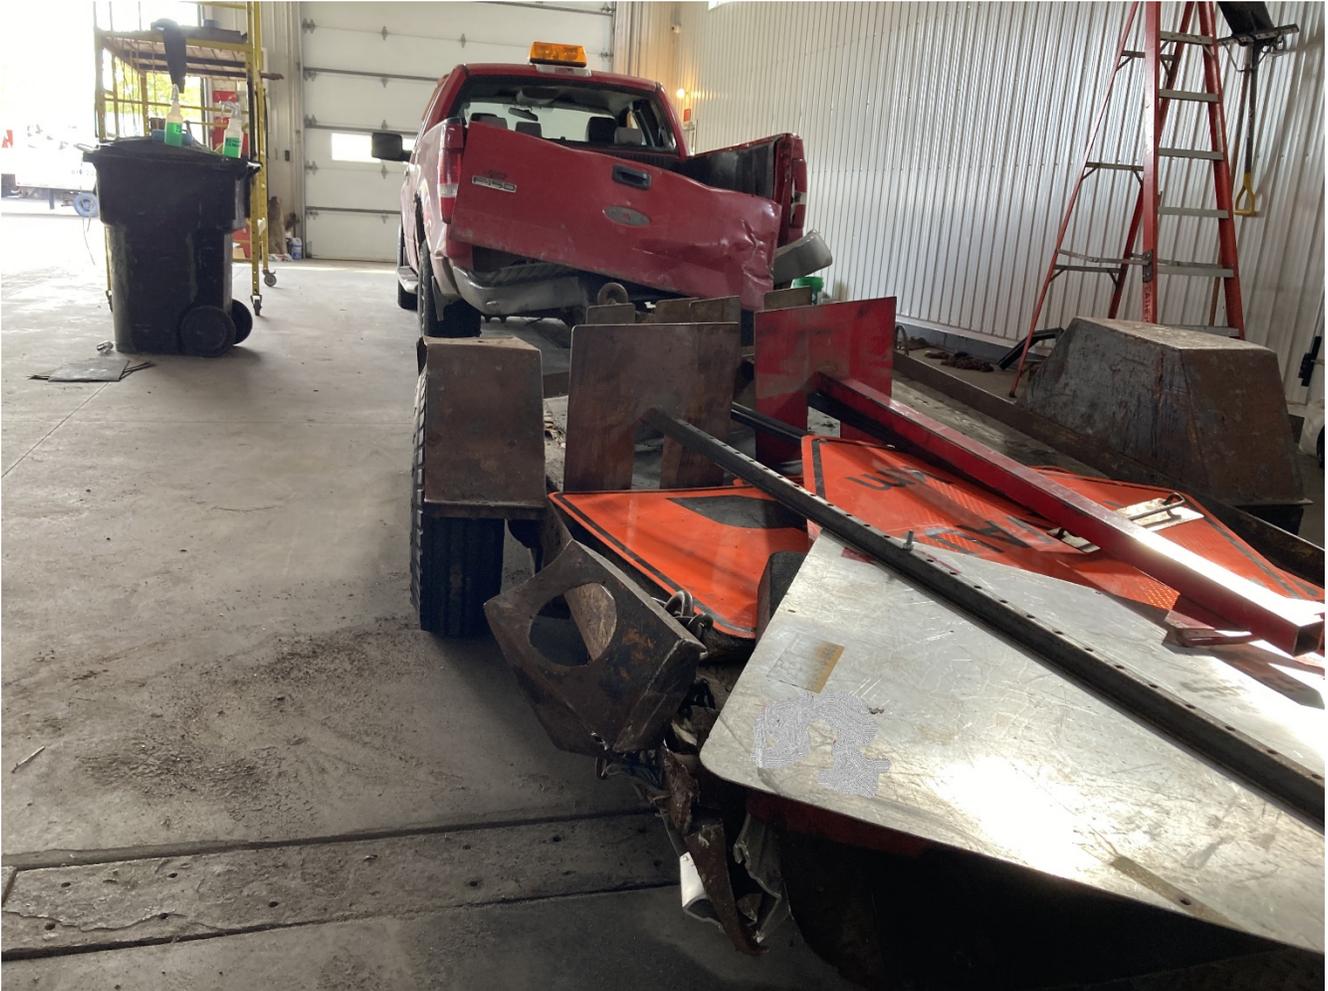
Figure 1 - *Camionnette et remorque après l'impact*

Le travailleur se trouve positionné à l'extérieur du véhicule, debout, en partie sur la remorque et sur la camionnette. Les véhicules obstruent partiellement la voie de circulation sans toutefois laisser un dégagement suffisant permettant la circulation des usagers de la route. Les véhicules se retrouvent donc dans la trajectoire d'un automobiliste empruntant la voie qui est ouverte à la circulation. L'automobile heurte l'arrière de la remorque où se trouve le travailleur.

Il est alors projeté dans le fossé et subit des blessures.

La remorque fait l'objet d'une interdiction d'utilisation permanente. Ces informations sont consignées dans le rapport RAP1365141 daté du 26 octobre 2021.

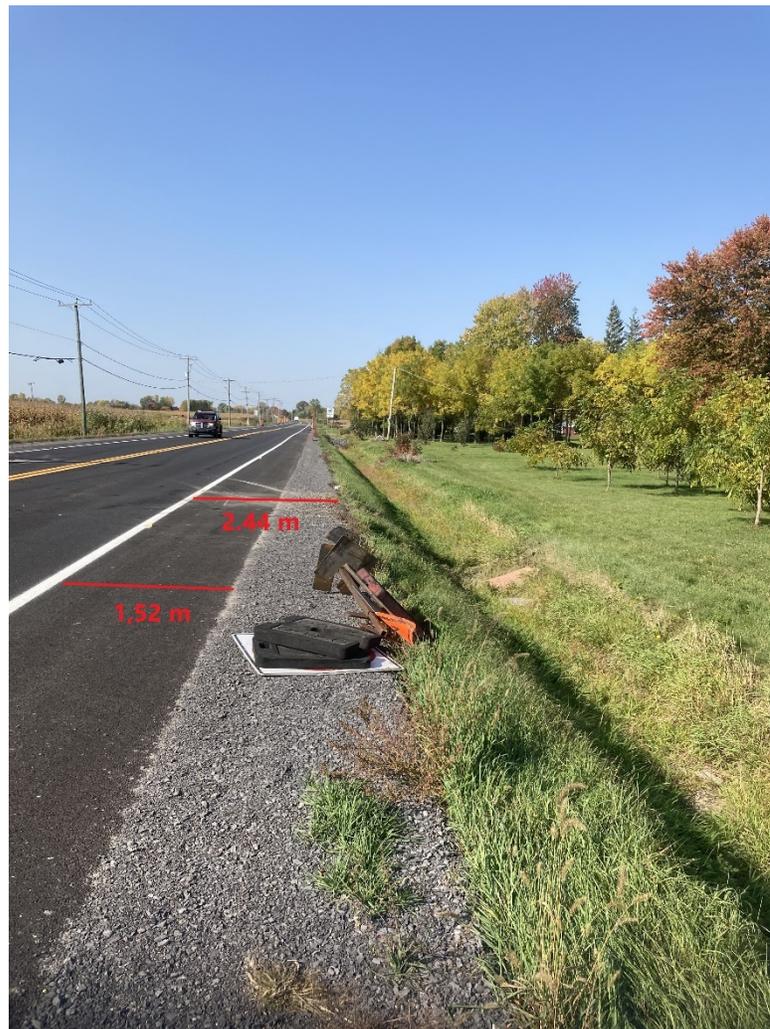
En direction ouest, l'accotement asphalté est d'une largeur de 1,52 m. L'accotement se prolonge en gravier jusqu'à environ 2,44 m à partir de la ligne de rive blanche. La configuration de la route fait en sorte que l'aire de travail est visible à plus de 185 m. Il n'y a pas d'éclairage de rue à cet endroit.

Figure 2 - Photo prise à l'endroit de l'accident, le 8 octobre 2021

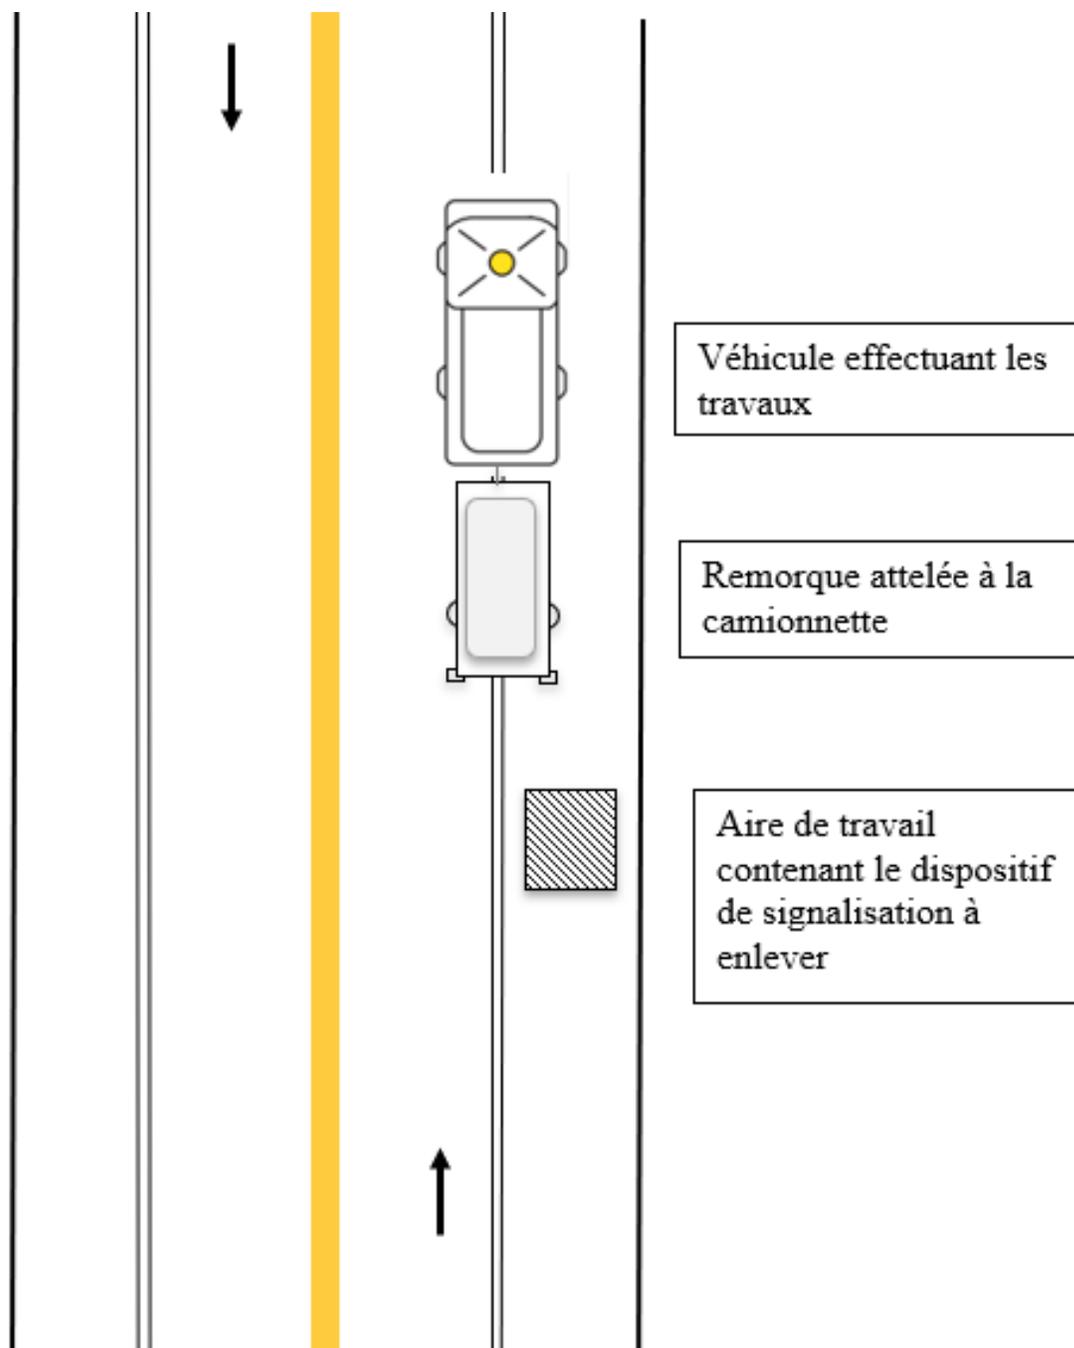
Le véhicule effectuant les travaux ainsi que la remorque sont positionnés en partie dans la voie ouest. L'aire de travail se trouve derrière le véhicule tel qu'illustré à la figure 5

Figure 5 - Reconstitution de la position des équipements avant l'accident
Source : CNESST

Tel qu'illustrés à la figure 5, le véhicule effectuant les travaux ainsi que la remorque ne sont pas complètement stationnés dans l'accotement puisque les roues gauches sont positionnées dans la voie direction ouest et les roues du côté passager sont, quant à elles, positionnées dans l'accotement.

Le positionnement du véhicule effectuant les travaux sur la ligne de rive ne correspond à aucun dessin normalisé. L'aire de travail est directement exposée à la circulation sans aucun véhicule de protection.

De plus, l'aire de travail se trouve derrière le véhicule effectuant les travaux. Le positionnement du véhicule ainsi que l'emplacement de l'aire de travail ne correspondent à aucun dessin normalisé.

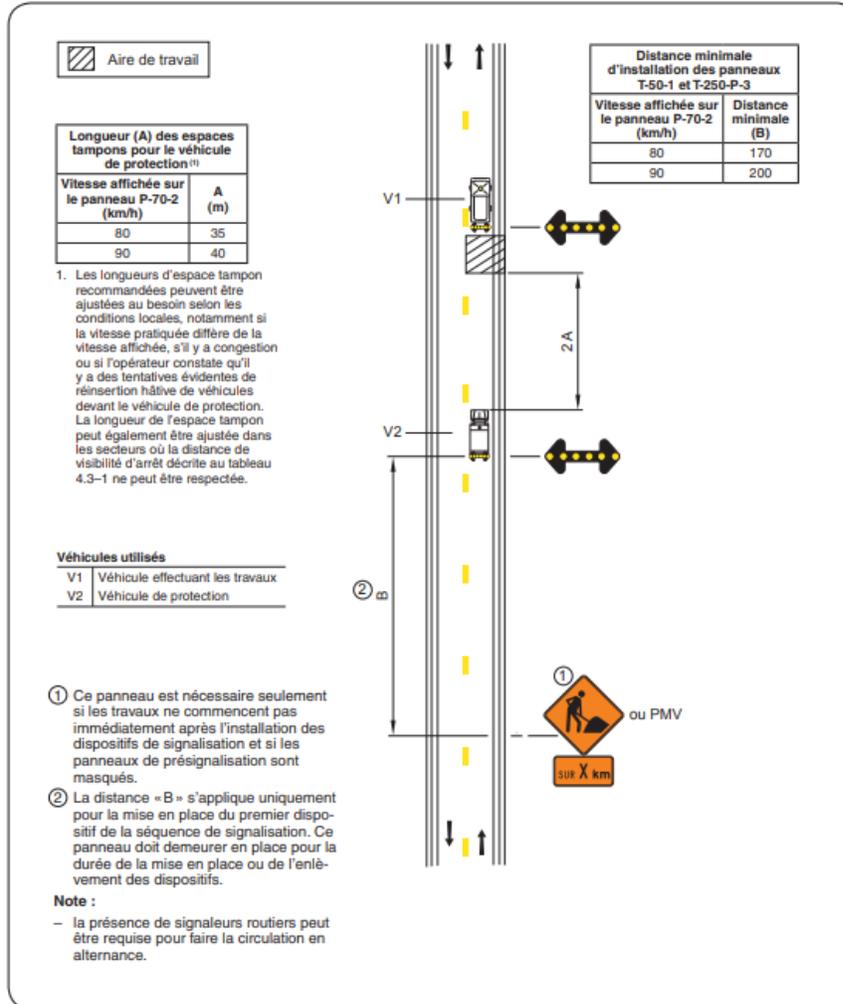
Figure 8 - Dessin normalisé TCD 096, avec entrave de voie de droite¹
Source: MTQ

Le dessin normalisé TCD 096 (entrave de la voie de droite sans accotement) prévoit la mise en place des véhicules dans la voie de droite. Il doit s'appliquer s'il est considéré que l'accotement n'est pas d'une largeur suffisante pour y positionner complètement les véhicules. Un véhicule de protection doit être ajouté, en plus du véhicule effectuant les travaux, et ils doivent être munis de flèche lumineuse (figure 8).

De plus, en tenant compte du dessin normalisé TCD 096, un véhicule de protection doit être présent et indiquer la fermeture de la voie par une flèche de signalisation en amont de l'aire de travail. Pour ce qui est du TCD 097, l'aire de travail doit être située devant le véhicule effectuant les travaux.

S'il est établi qu'il y a absence d'accotement, un véhicule de protection doit être utilisé tel que spécifié dans le dessin normalisé TCD 096. Ce véhicule était disponible au chantier, mais n'était pas présent dans l'aire de travail lors de l'accident. Lors d'une entrave de voie, une flèche lumineuse est aussi obligatoire sur le véhicule effectuant les travaux, en plus du gyrophare.

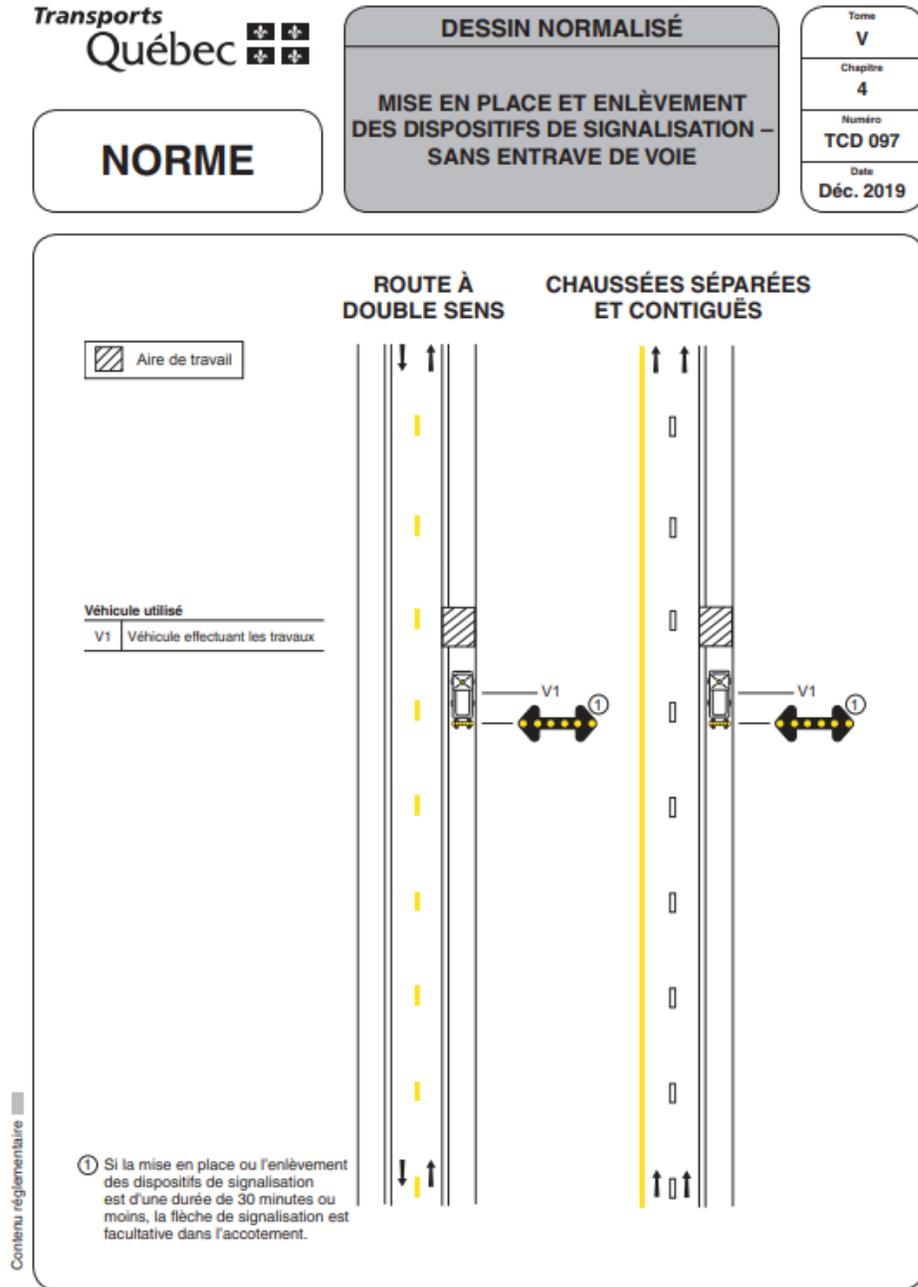
Figure 9 - Dessin normalisé TCD 097, sans entrave de voie²
Source: MTQ

Le dessin normalisé TCD 097 (sans entrave de voie) doit être utilisé s'il est considéré que la route présente un accotement d'une largeur suffisante permettant le positionnement complet des véhicules. Le véhicule effectuant les travaux doit s'y positionner de façon à ne pas entraver la voie de circulation. Il est à noter que l'utilisation d'une flèche lumineuse est facultative si la durée des travaux est moins de 30 minutes. De plus, pour ce dessin

normalisé, la zone de travail doit se trouver devant le véhicule effectuant les travaux (figure 9).

Si la planification sécuritaire de la tâche tient compte de la présence d'un accotement d'une largeur suffisante, comme spécifié dans le dessin normalisé TCD 097, les véhicules impliqués dans les travaux doivent se positionner complètement dans celui-ci. De plus, la zone de travail doit se trouver en avant du véhicule effectuant les travaux.
