**RAPPORT D'ENQUÊTE**

**Accident ayant causé la mort d'un travailleur de l'entreprise  
La Grande Roue de Montréal inc., survenu le 25 décembre 2021  
au 362, rue de la Commune Est à Montréal**

**Service de la prévention-inspection de Montréal – Établissements 3**

**Date du rapport : 1<sup>er</sup> juin 2022**

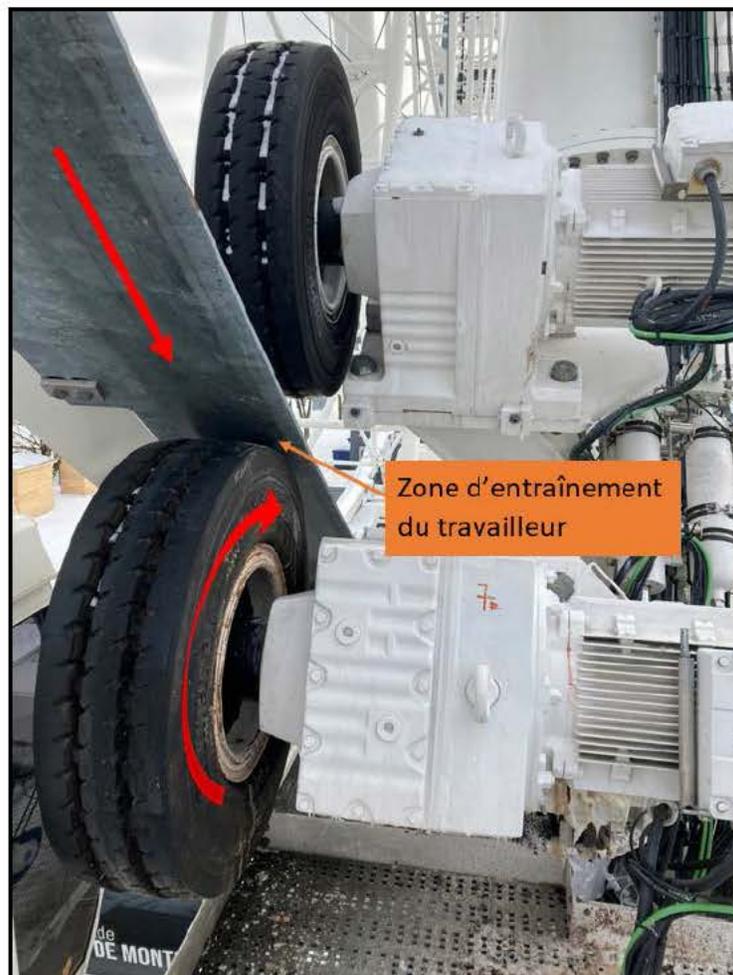
Figure 1 - Emplacement de la zone dangereuse

Le 25 décembre 2021, vers 12 h 25, au site de La Grande Roue de Montréal inc. situé au 362, rue de la Commune Est, un travailleur d'entretien se rend vers les plateformes surélevées des moteurs, afin de retirer manuellement de la neige sur les roues motrices. Alors qu'il se trouve à proximité de l'angle rentrant formé par la roue motrice du moteur 7 et la plaque de transmission de la grande roue, il y est entraîné.

1. La zone dangereuse formée par la roue motrice et la plaque de transmission lors du fonctionnement de la grande roue est accessible au travailleur.
2. La gestion de la santé et de la sécurité est déficiente en ce qu'elle amène les travailleurs à improviser une méthode de travail dangereuse pour déneiger les roues motrices de la grande roue.

RAP9142946 : Le 25 décembre 2021, la CNESST interdit l'accès aux plateformes surélevées des moteurs. Ce rapport indique les mesures correctives à mettre en œuvre pour éliminer les dangers, soit de s'assurer de mettre en place des moyens de protection pour rendre les zones dangereuses de coincement et d'entraînement inaccessibles et de s'assurer que l'organisation du travail et les méthodes utilisées lors de l'accès à ces zones dangereuses sont sécuritaires.

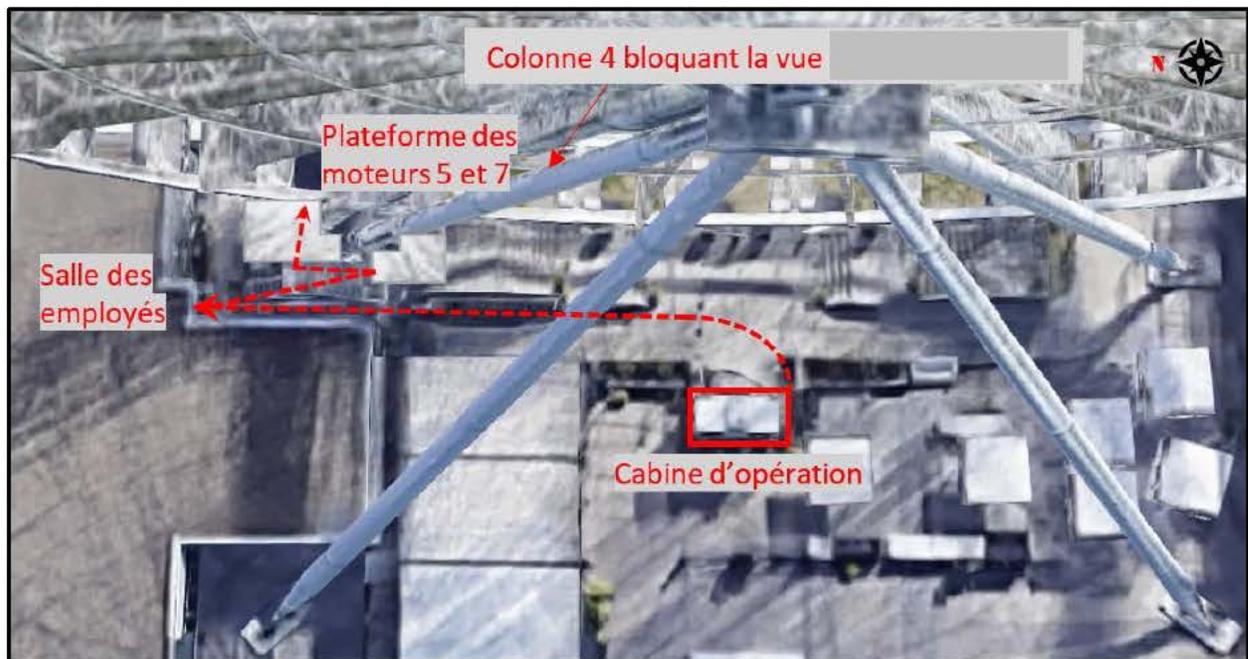
Fig. 7 - Parcours du travailleur d'entretien vers les roues motrices de la grande roue  
Source : Google Maps, précisions CNESST

Le travailleur d'entretien sort de la cabine d'opération, se dirige directement vers la porte de la salle des employés et y récupère un chiffon. Il ressort dehors, puis monte les escaliers de service menant à la plateforme avant – 2<sup>e</sup> niveau, tout en enfilaant ses gants. À ce moment, son long manteau à l'effigie de l'entreprise est complètement ouvert. La figure 7 illustre le chemin parcouru par le travailleur d'entretien.

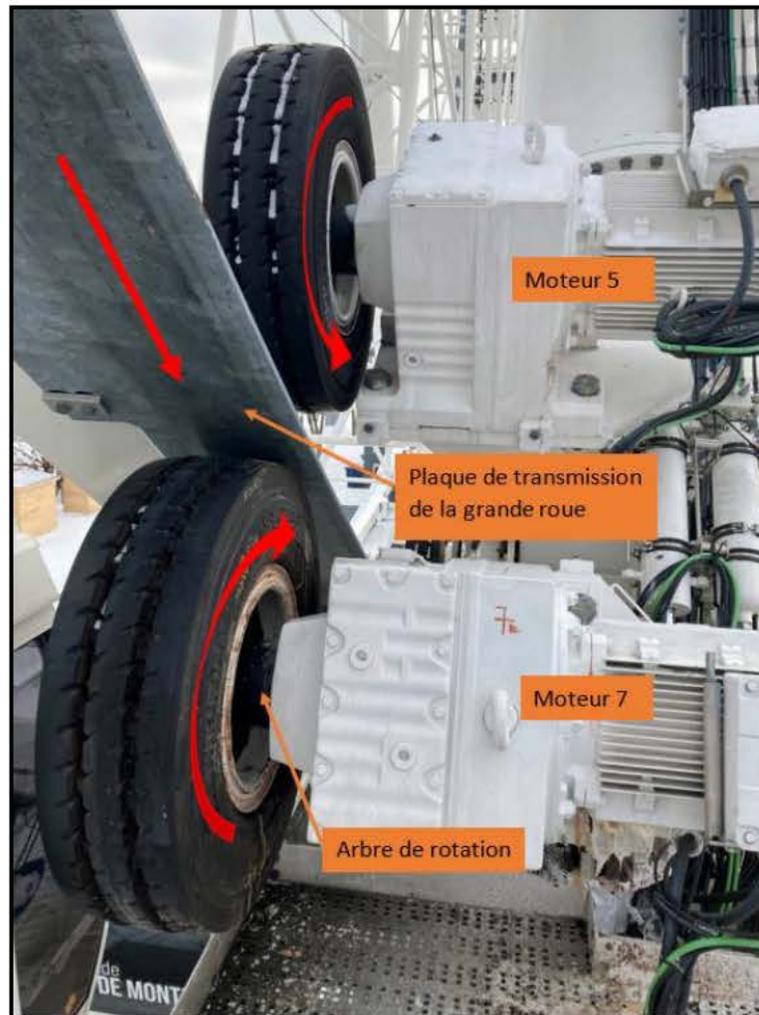
Fig. 8 - Plateforme où l'accident est survenu

Le travailleur d'entretien est donc sur cette plateforme surélevée à proximité des roues motrices des moteurs 5 et 7 (voir figure 8) dans le but de les déneiger durant leur rotation. Pendant ce temps, A observe les roues motrices à partir de la cabine d'opération. Cependant, la colonne 4 empêche A de voir le travailleur d'entretien (voir figure 7). Vers 12 h 30, A voit l'extrémité du moteur 7 s'abaisser soudainement, puis en regardant l'écran de la cabine d'opération, il constate une baisse de pression du système hydraulique. Il relâche aussitôt le bouton à action maintenue, entraînant l'arrêt de la grande roue, puis il se dirige rapidement vers les moteurs.

À son arrivée, A [REDACTÉ] retrouve le travailleur coincé, au niveau du bassin, entre la plaque de transmission de la grande roue et la roue motrice inférieure. Il redescend immédiatement dans la cabine d'opération afin d'activer les commandes permettant de dégager le travailleur d'entretien. Les services d'urgence sont contactés. Entre-temps, A [REDACTÉ] et [REDACTÉ] tentent de porter secours au travailleur d'entretien sur la plateforme des moteurs. Ils retirent alors un côté de son manteau coincé autour de l'arbre de rotation du moteur 7 (voir figure 8). Les premiers répondants arrivent vers 12 h 50 sur la plateforme. Le travailleur est conduit à l'hôpital en ambulance où son décès est constaté à 13 h 31.

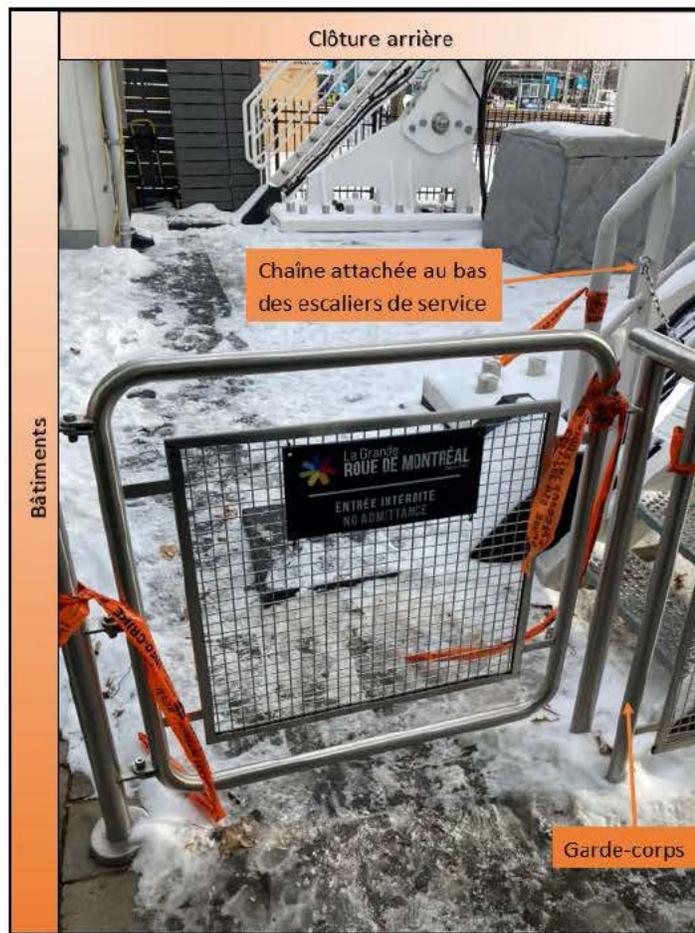
Fig. 9 - Portillon et autres structures délimitant la zone d'accès restreint (vue avant de la grande roue)

- Ces structures délimitent la zone d'accès restreint du côté avant de la grande roue et sont d'une hauteur de 1,07 m. Une affiche indiquant qu'il s'agit d'une entrée interdite est apposée sur le portillon (voir figure 9);

- Selon l'employeur et le manuel du fabricant, ce portillon délimitant la zone d'accès restreint doit être maintenu fermé à l'aide d'un cadenas. Le jour de l'accident, les caméras de surveillance permettent de constater qu'il n'y a aucun cadenas en place et que le portillon est complètement ouvert, avant même l'arrivée des travailleurs du quart de travail de jour. Selon plusieurs témoignages recueillis, il est possible d'établir que ce portillon demeure fréquemment ouvert ou que le cadenas demeure en place sans être verrouillé. On ne rapporte aucune mesure disciplinaire formelle appliquée à cet effet par le passé;

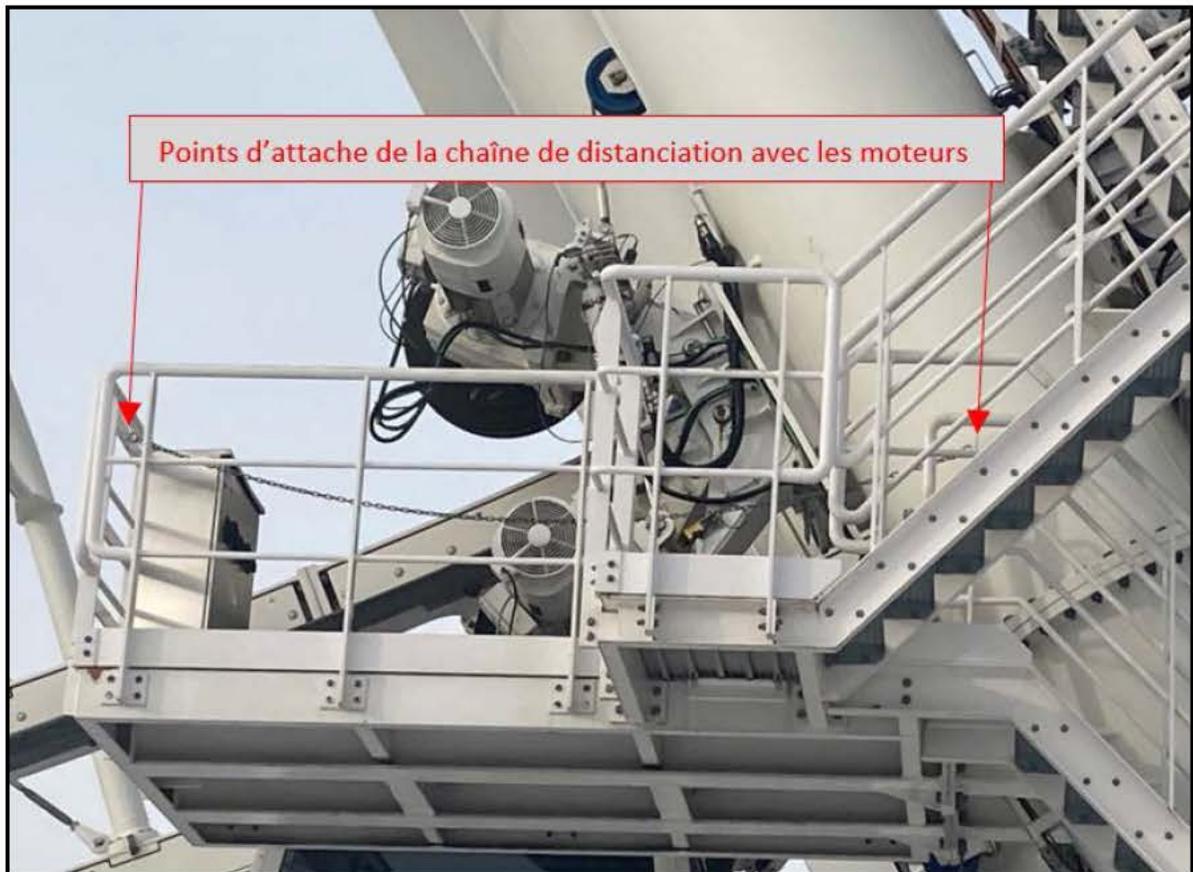
Fig. 10 - Chaînes métalliques traversant les plateformes surélevées

- Il accède ensuite à la plateforme avant – 2<sup>e</sup> niveau où se trouvent les moteurs 5 et 7 :
  - Habituellement, des chaînes métalliques traversent les plateformes surélevées pour délimiter la zone située à proximité des moteurs (voir figure 10);

- L'ensemble de ces chaînes métalliques se retire aussi manuellement;
  - Le jour de l'accident, la chaîne traversant cette plateforme n'est pas positionnée pour délimiter la zone située à proximité des moteurs.
