RAPPORT D'ENQUÊTE

**Accident ayant causé la mort d'un travailleur
de l'entreprise 9380-3393 Québec inc.,
survenu le 18 février 2022 sur un chantier de construction
situé au 730, rue Notre-Dame, à Repentigny**

Service de la prévention-inspection – Lanaudière

Date du rapport : 9 août 2022

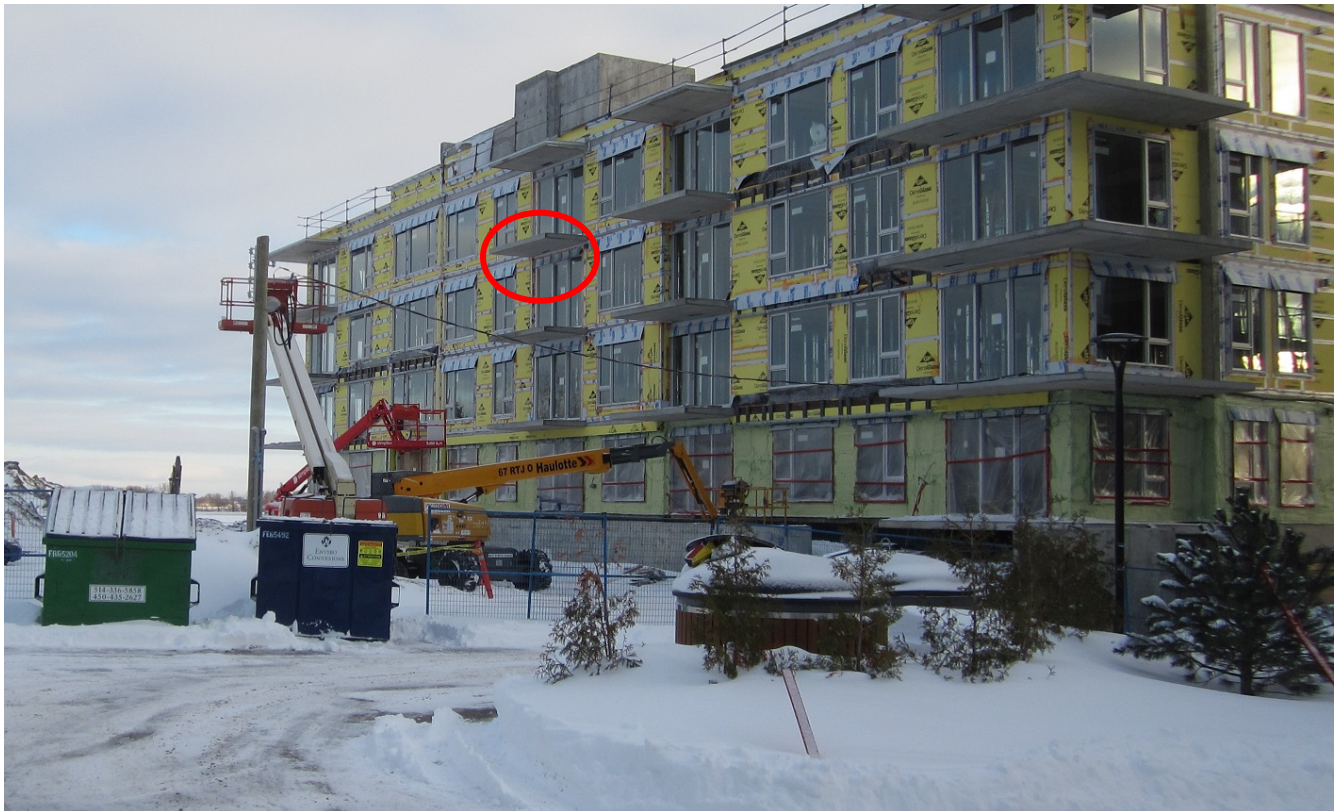
Figure 1 - Photographie du lieu de l'accident (encerclé sur la photo)

Le 18 février 2022, vers 10 h 15, un travailleur s'apprête à installer un profilé métallique sous le balcon du troisième étage d'un immeuble en construction. Il se trouve aux commandes d'une plateforme élévatrice à mât articulé. En se déplaçant vers la zone de travail, il est coincé au niveau du dos entre le balcon du troisième étage et les commandes de l'engin.

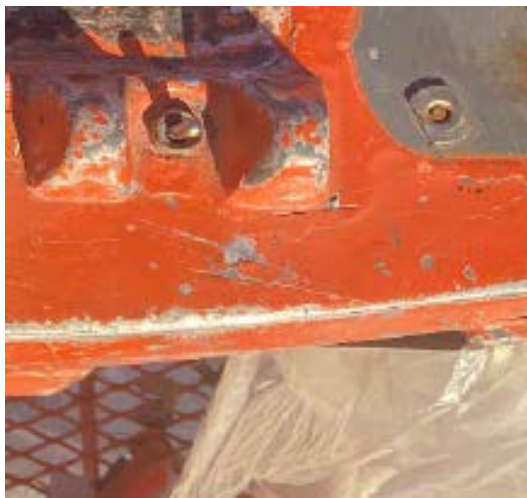
Fig. 4 : Photographie de l'interrupteur d'extension

- l'interrupteur d'extension du mât demeure coincé en position de sortie. Il est conçu pour retourner à la position neutre automatiquement lorsque l'opérateur termine sa manœuvre. Le fait qu'il demeure en position de sortie peut causer une extension involontaire du mât de la plateforme en appuyant sur la pédale d'activation du poste de commande;

La position de la plateforme élévatrice lors de l'accident indique que le travailleur s'est approché du balcon du troisième étage à l'aide de la fonction d'extension du mât. En tenant compte de cette position et des défauts décelés, c'est celle de l'interrupteur d'extension du mât qui est la plus susceptible d'avoir entraîné l'accident. Le travailleur peut l'avoir relâché tout en maintenant son appui sur la pédale ou avoir arrêté tout mouvement et appuyé de nouveau sur la pédale afin de se positionner pour sa tâche sous le balcon à l'aide d'une autre fonction, comme abaisser ou pivoter. Dans les deux cas, l'interrupteur d'extension défectueux demeurant coincé en position de sortie provoque une extension involontaire du mât vers le balcon.

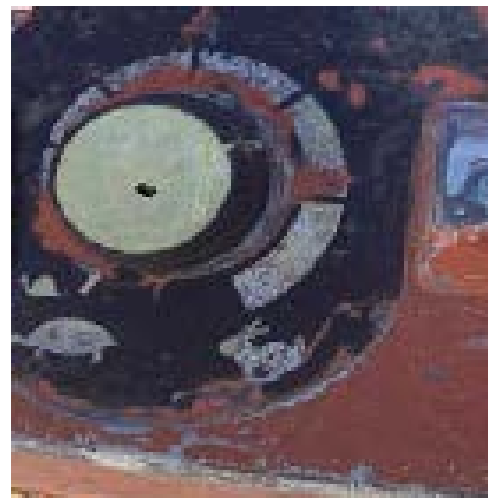
Fig. 5 : Photographie du contrôle de vitesse

- le contrôle de vitesse est défectueux, ce qui fait en sorte que l'ensemble des commandes de la plateforme, à l'exception de la traction, ne fonctionnent qu'en vitesse régulière (lièvre). Ce contrôle, lorsqu'il est fonctionnel, permet de faire fonctionner les commandes en vitesse réduite (tortue) ou très réduite (escargot). Ces vitesses sont conçues pour les manœuvres délicates comme s'approcher d'une structure fixe.

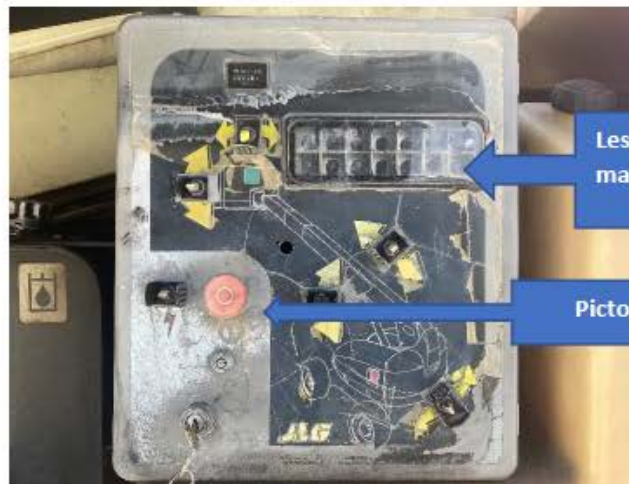
Les lentilles indicatrices sont manquantes

Pictogramme presque effacé

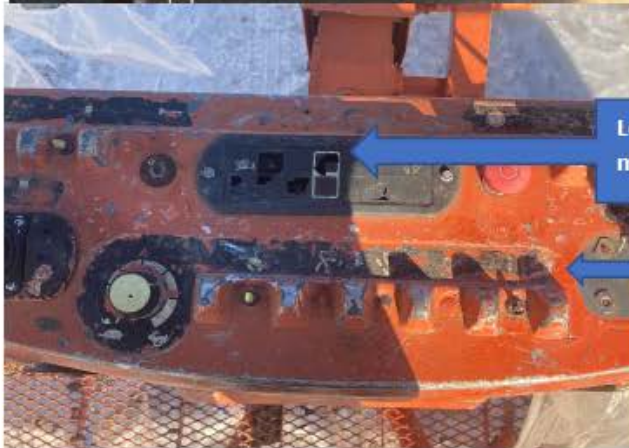
Les lentilles indicatrices sont manquantes

Pictogramme presque effacé

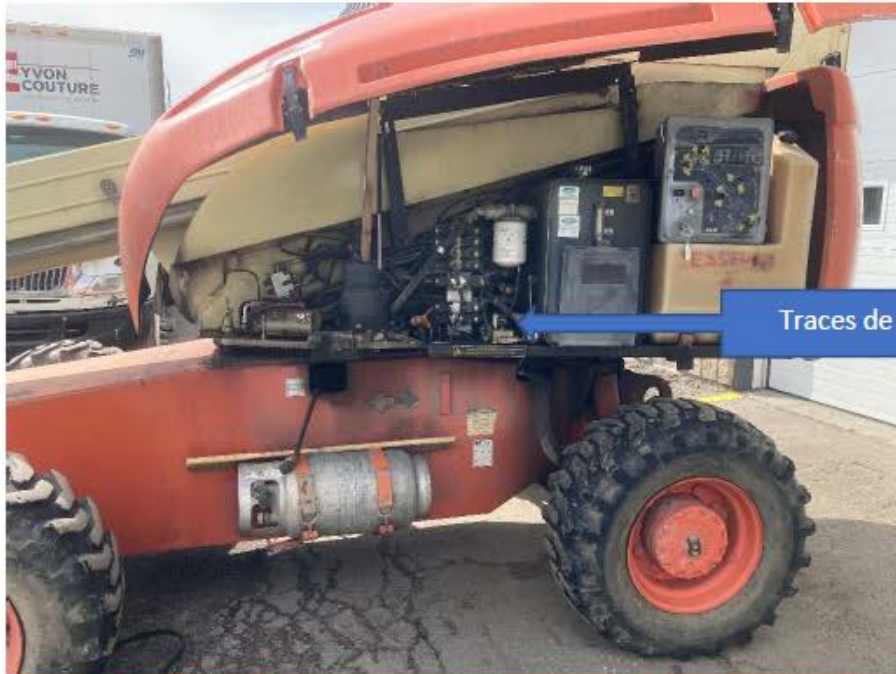
Traces de fuite d'huile

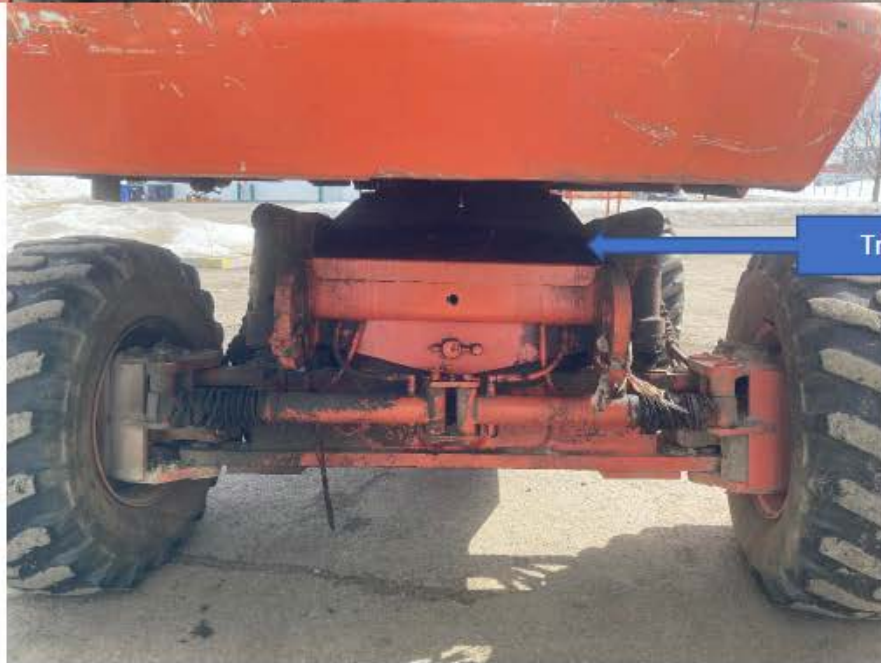
Traces de fuite d'huile

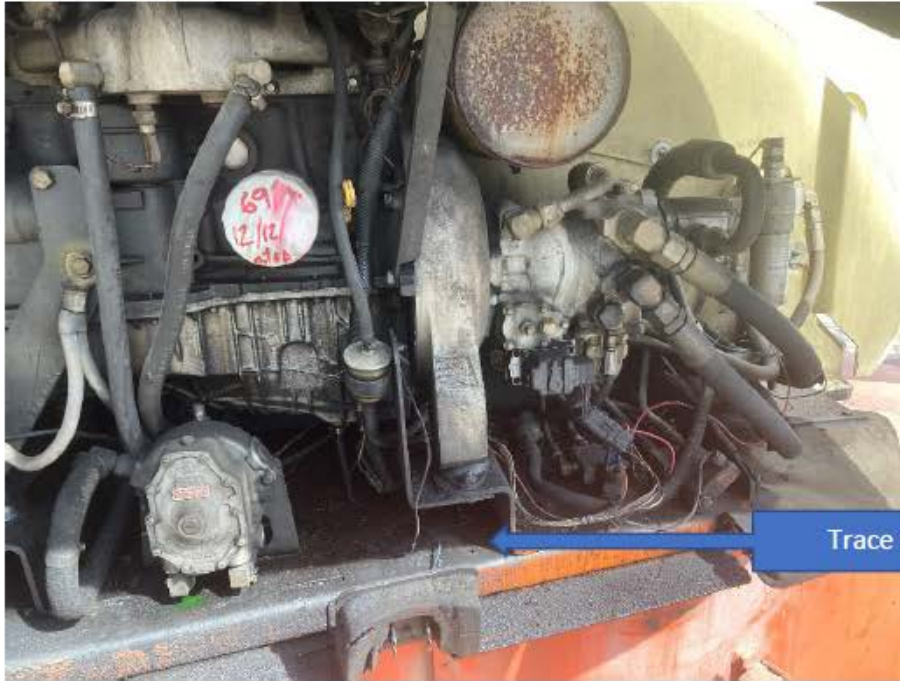
Trace d'huile et de prestone

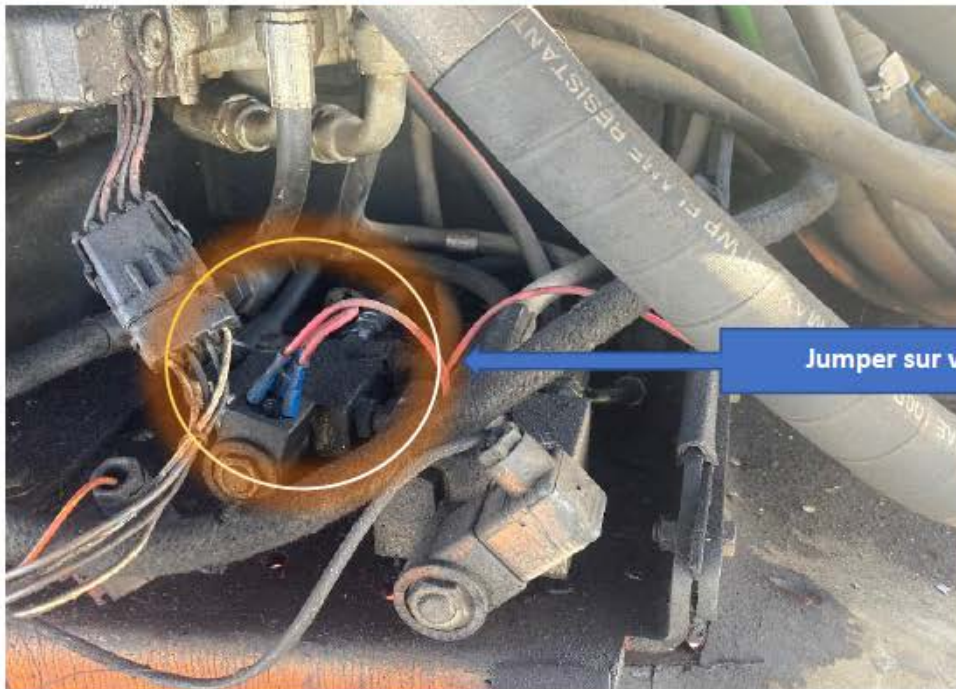
Jumper sur valve de frein

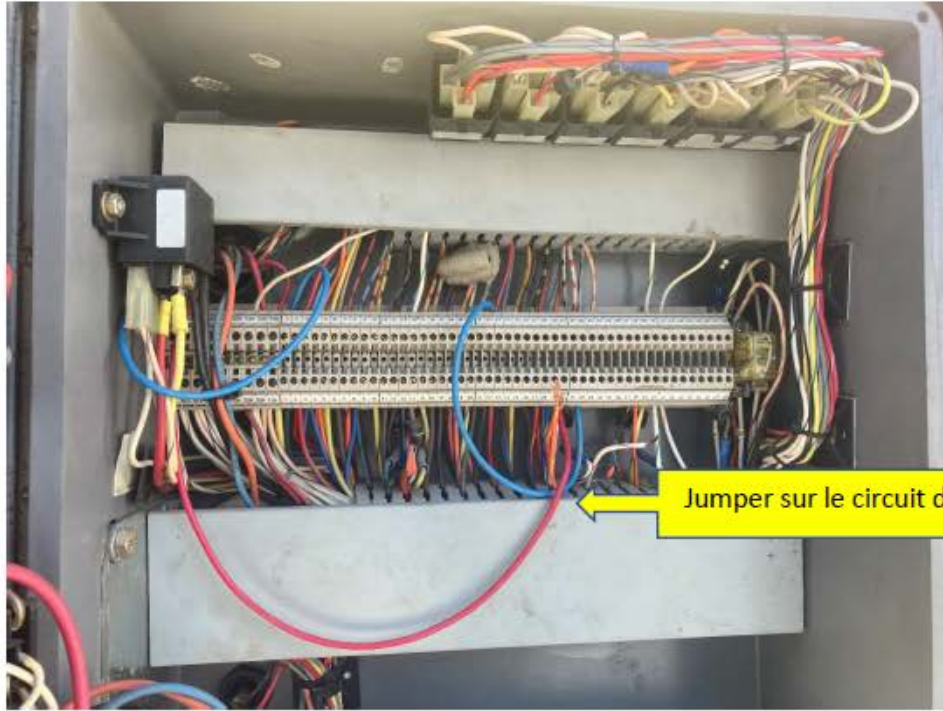
Jumper sur le circuit du frein fil rouge et bleu

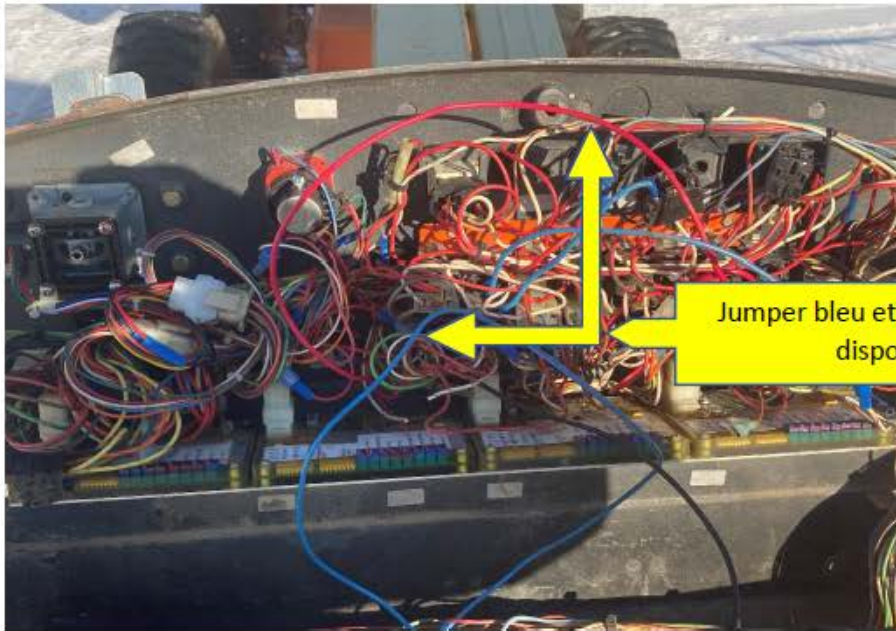
Jumper bleu et rouge qui contournent le dispositif de sécurité

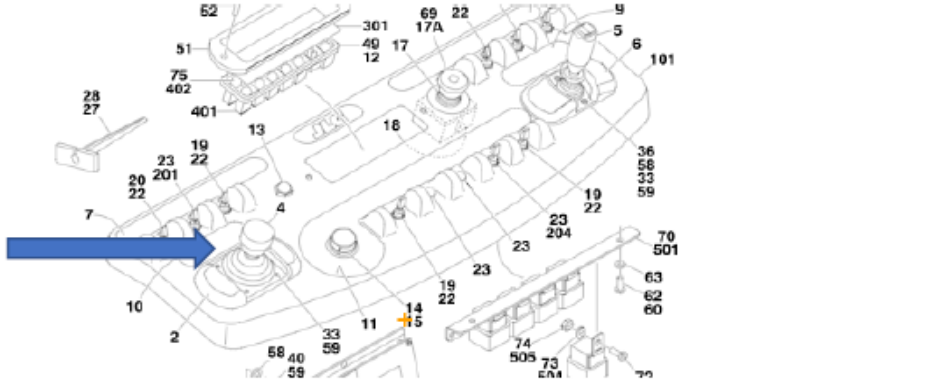
Conclusion : La fonction réagit bien et en douceur, cependant le dispositif de verrouillage en position neutre a été retiré.

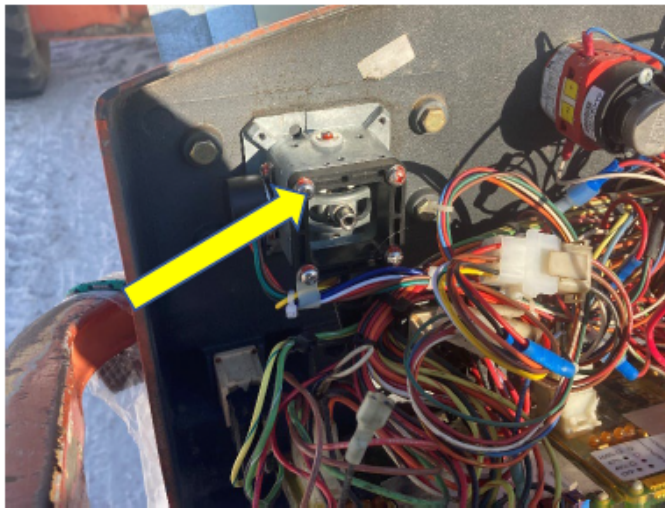
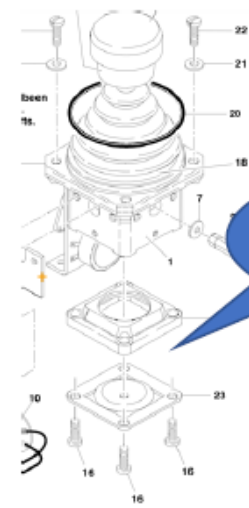
- Niveau de panier montée fonctionne bien et l'interrupteur revient au neutre
- La rotation de panier de gauche à droite; fonctionne bien et revient au neutre. Cependant elle est brusque.

- Le sélecteur de vitesse de traction fonctionne bien et reste en position.
- L'extension du mât (téléscope) fonctionne mais l'interrupteur reste collé en position de sortie. À la suite de cela, nous avons vérifié que l'interrupteur installé sur cette fonction est la bon . C'est bien le bon numéro d'interrupteur.

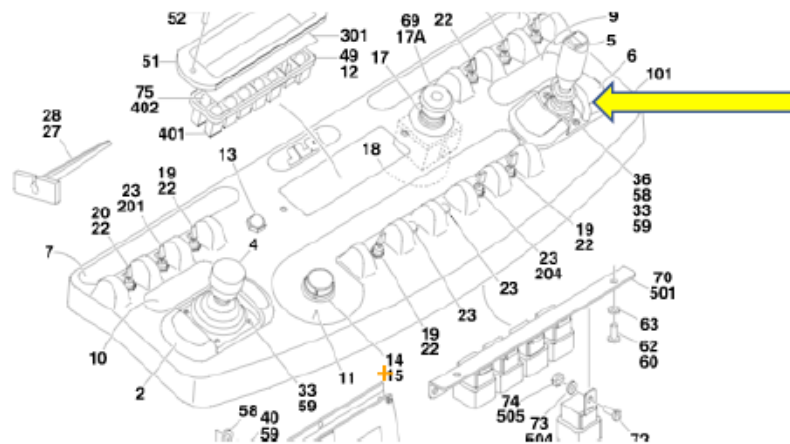
- Nous remarquons que le levier est courbé et le bouchon « CAP » de protection des interrupteurs de la direction (steering) est absent. Cette absence cause des infiltrations d'eau et éventuellement un risque de perte de contrôle de la direction

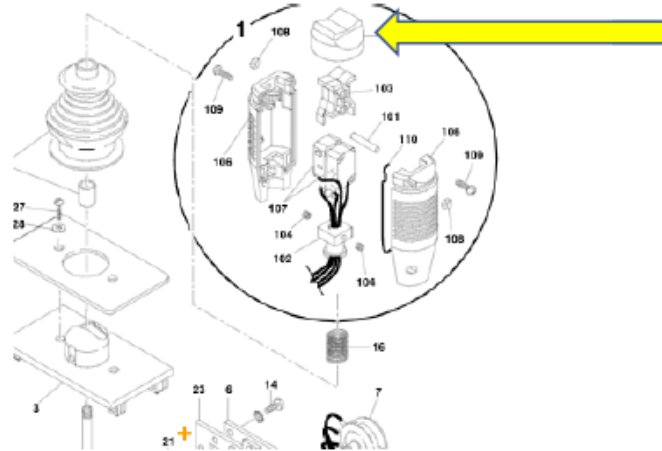
- Nous essayons maintenant d'avancer avec la nacelle, elle ne bouge pas. Les freins ne se dégagent pas, mais en activant la direction les freins se dégagent. Le fait de pousser vers l'avant ou vers l'arrière le « Joystick », la nacelle se déplace d'un mouvement d'un pied et demi dans une ou l'autre des directions de façon brusque. Après vérification de ce système, la carte de contrôle de traction est défectueuse.

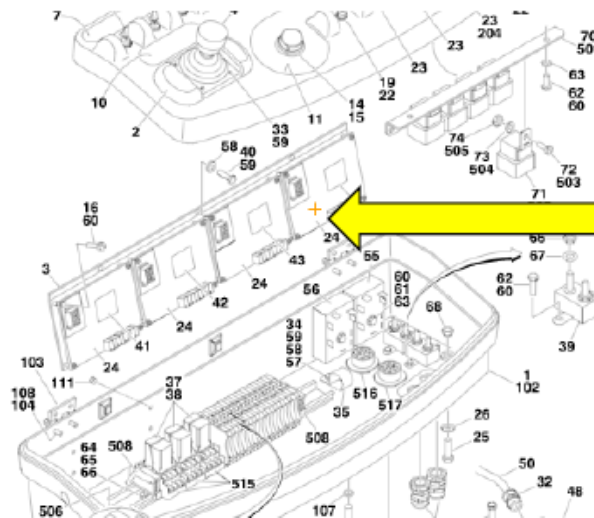
Carte de contrôle de traction défectueuse

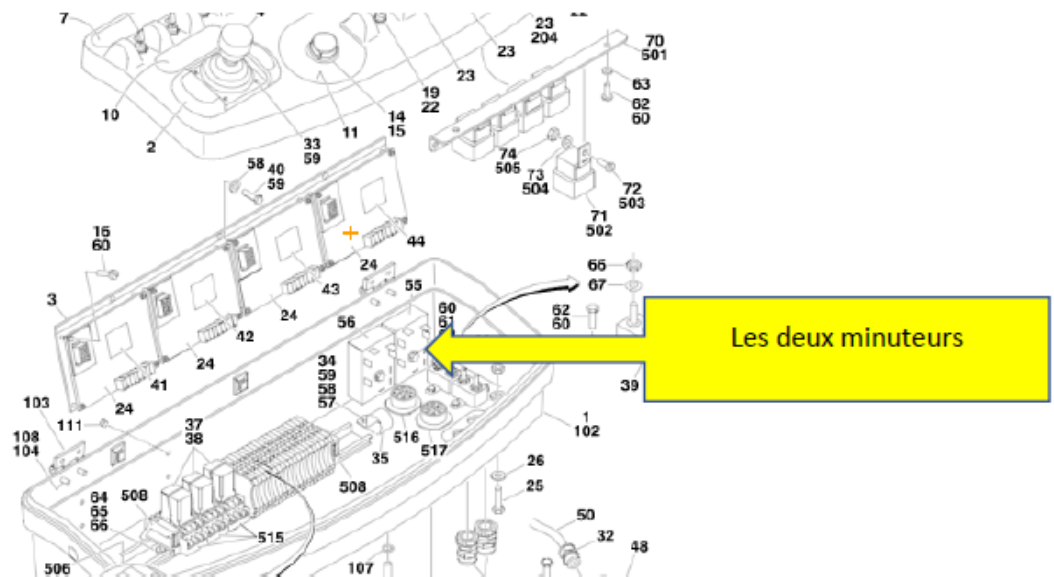
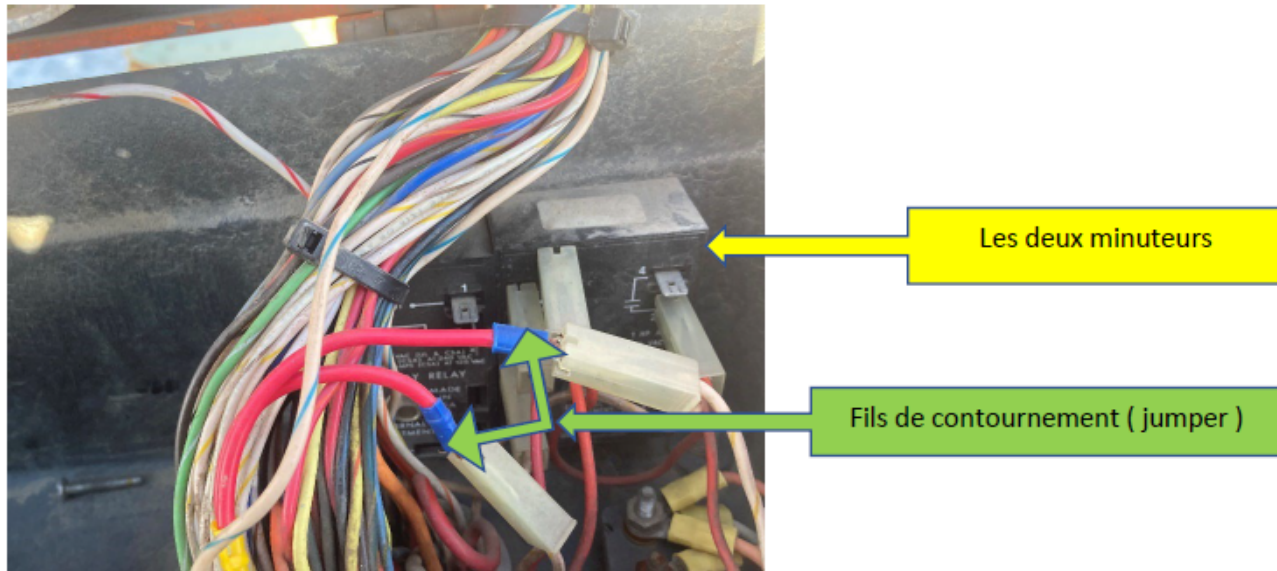
- Lors de la vérification des fonctions, nous avons pu constater que l'un des systèmes de protection très importants a été contourné, il s'agit des minuteurs de la pédale d'activation du poste de commande à la plate-forme.

- Cette protection sert à protéger l'opérateur contre des fonctions qui pourraient être activées involontairement quand la pédale reste collée ou quand l'opérateur oublie de retirer son pied de la pédale.
 - Le fonctionnement normal de ce dispositif est comme suit :
Lorsque l'opérateur appuie sur la pédale il doit activer une des fonctions en moins de 7 secondes sinon les minuteurs coupent l'alimentation des fonctions, alors l'opérateur doit retirer le pied de la pédale et recommencer.

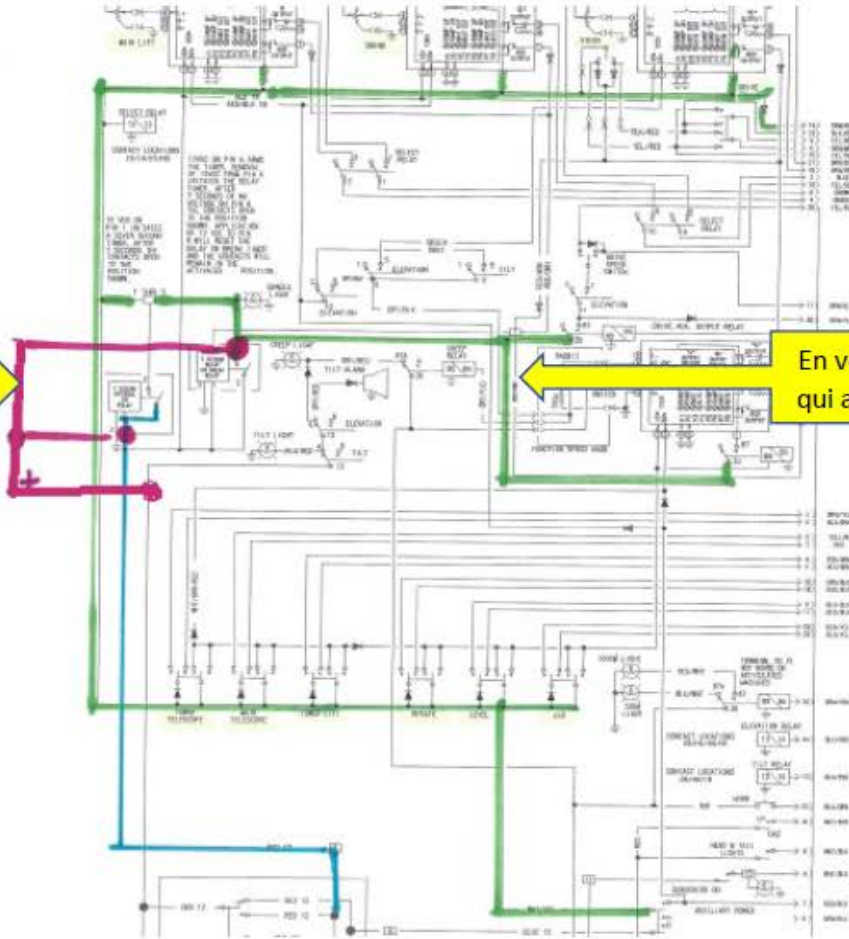
Présentement, cette protection est désactivée, des fils ont été débranchés des 2 minuteurs et sont alimentés directement par la pédale sans passer par les minuteurs

En vert et en bleu, c'est les circuits qui alimentent toutes les fonctions

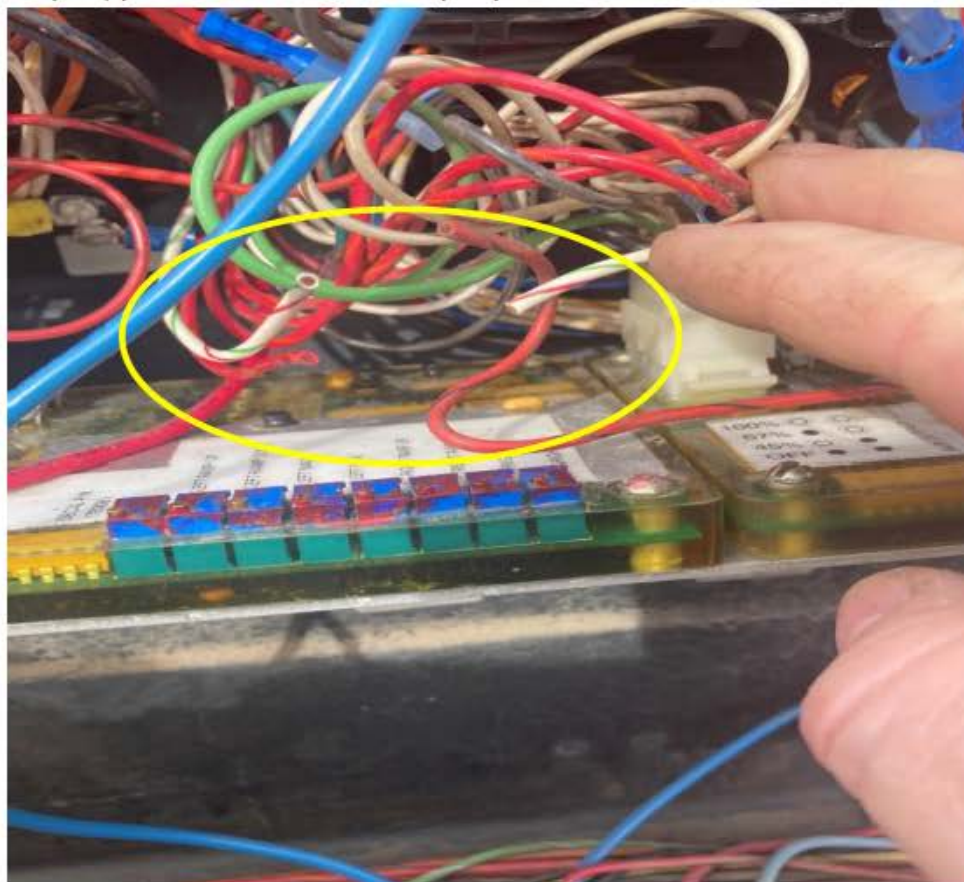
De plus, plusieurs fils ont été coupés pour des raisons inconnues

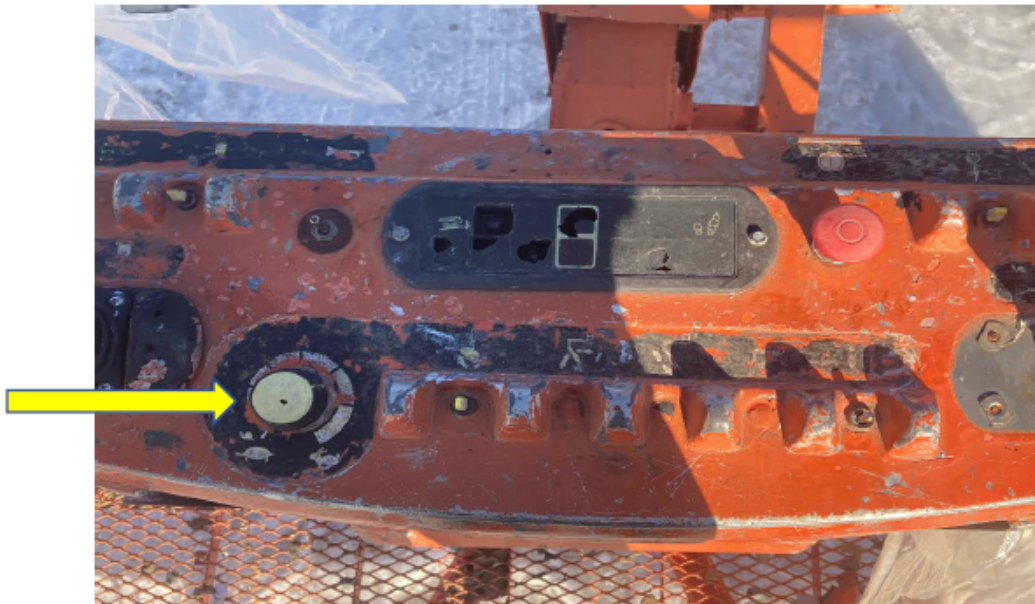
Aussi, le contrôle du « contrôle de vitesse de fonction non proportionnelle » ne fonctionne pas non plus, ce contrôle a pour effet d'accélérer ou de ralentir les fonctions de rotation de panier de télescopes et lorsque tourné complètement à gauche active le mode escargot qui vient affecter toute les fonctions du poste de commande du panier en les rendant très lentes.
