Dossier d'intervention
DPI4339041

RAPPORT D'ENQUÊTE

Accident ayant causé la mort d'un pompier de la ville de Montréal, le 17 octobre 2021, dans les rapides de Lachine.

Date du rapport : 30 septembre 2022

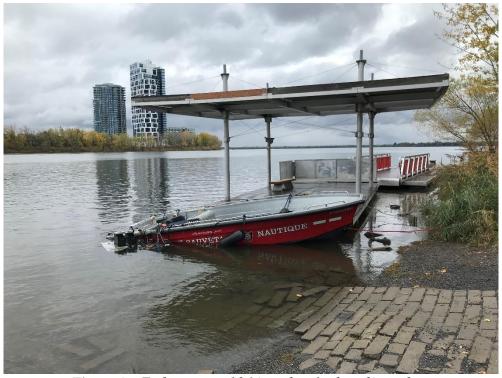
Le pompier est retrouvé sous l'embarcation 1864 vers 7 h le 18 octobre 2021. Les services d'urgence le transportent à l'hôpital où son décès par noyade est confirmé.

Figure 1 - Embarcation 1864 impliquée dans l'accident Source : CNESST

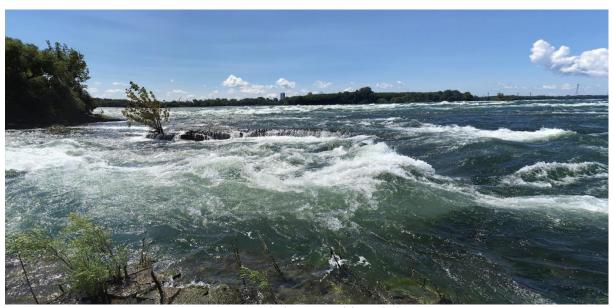
Les rapides de Lachine présentent plusieurs lignes de vagues. L'île au Diable, en amont, marque le début d'une section des rapides avec la vague du Diable (figure 11). C'est dans cette section des rapides que le chavirement de l'embarcation 1864 est survenu.

Fig. 11 - Vagues, entre l'île au Diable et l'île aux Hérons Source : Google Maps, page consultée le 29 septembre 2022.

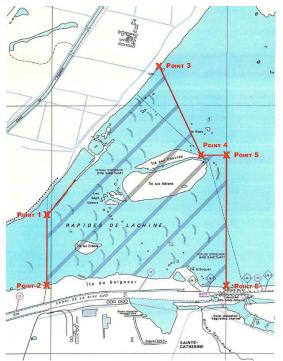
Fig. 12 - Zone interdite de navigation dans les rapides de Lachine
Source : SIM

Au moment de l'événement, l'embarcation 1864 se trouve à l'intérieur de cette zone interdite de navigation. De plus, cette zone d'exclusion n'est également pas enregistrée dans le GPS de l'embarcation.
