RAPPORT D'ENQUÊTE

**Accident ayant causé la mort d'un travailleur
de l'entreprise Terramar inc., survenu le 16 février 2022
dans l'allée entre les 10061 et 10351, rue Mirabeau à Anjou**

Service de la prévention-inspection Montréal Établissements-1

Date du rapport : 26 septembre 2022

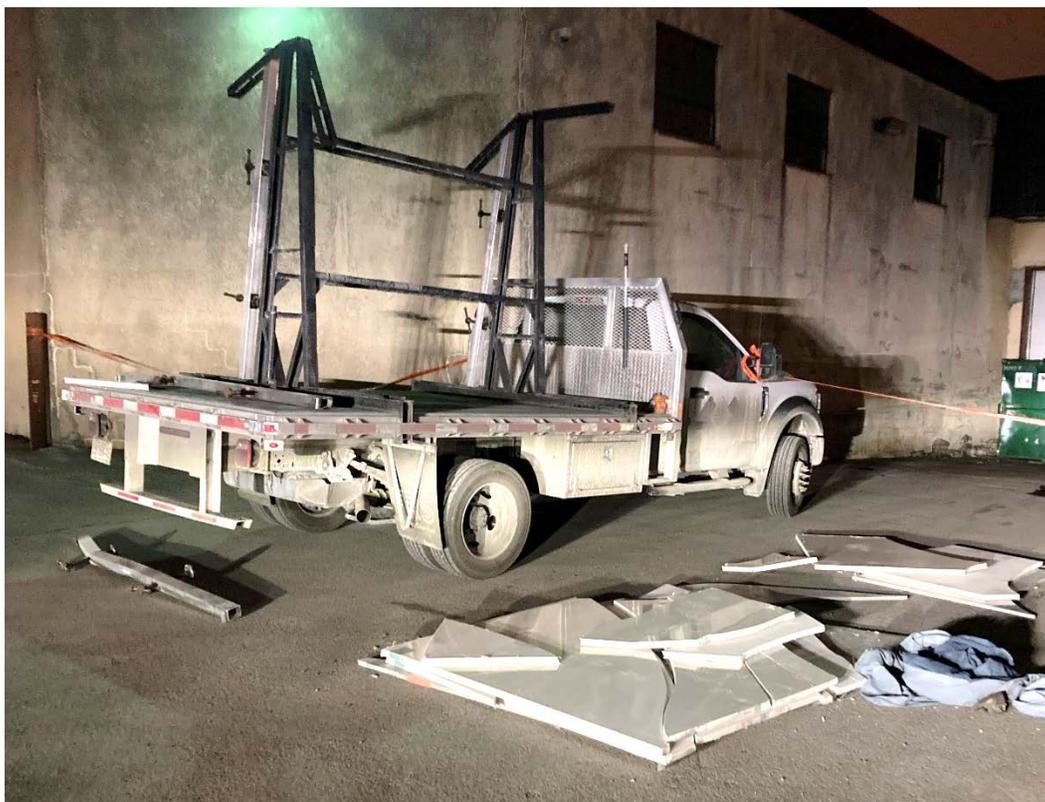
Figure 1 : *Scène de l'accident*
Source : Photo et modifications CNESST

Le travailleur est écrasé mortellement par trois dalles de quartz.

- Les dalles de quartz basculent de leur support sous l'effet combiné du vent et de la pente du terrain, éjectent le travailleur de la plateforme du camion et l'écrasent au sol.
- La méthode de travail utilisée par le travailleur pour le désarrimage des dalles de quartz de leur support le positionne dans la trajectoire de chute des dalles alors qu'elles sont libres de mouvement.

Le 16 février 2022, soit le jour de l'accident, la CNESST interdit la livraison de dalles avec le camion de l'entreprise équipé d'un support de dalles en « A ». La décision est consignée dans le rapport RAP9100644.

Le 17 mars 2022, la CNESST autorise la reprise des livraisons de dalles de quartz et de marbre avec le camion de l'entreprise à la suite de la réception d'une méthode de travail sécuritaire écrite pour le chargement et le déchargement du camion de livraison. La décision est consignée au rapport RAP1379225.

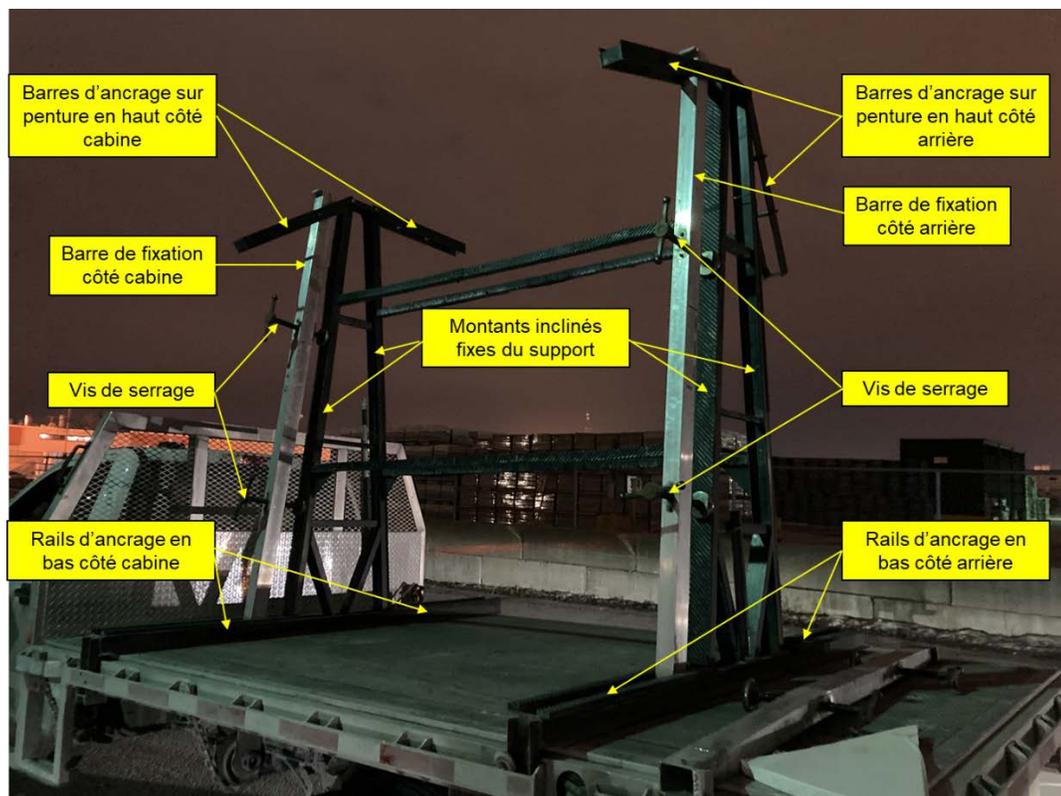
Fig. 3: Support en « A » (les barres de fixation côté passager sont enlevées)
Source : Photo et modifications CNESST

Terramar inc. possède un seul camion de livraison avec un support de dalles en « A » qui est fixé sur la plateforme arrière d'un camion de marque Ford et de modèle F550 (voir figure 3). Il comprend une ossature fixe (rail d'ancrage et montants inclinés) et des pièces amovibles (les

Une fois chargées, les dalles reposent debout sur les rails d'ancrage munis d'une bande en caoutchouc et sont adossées sur les montants inclinés fixes du support avec un angle de 6° par rapport à un axe vertical.

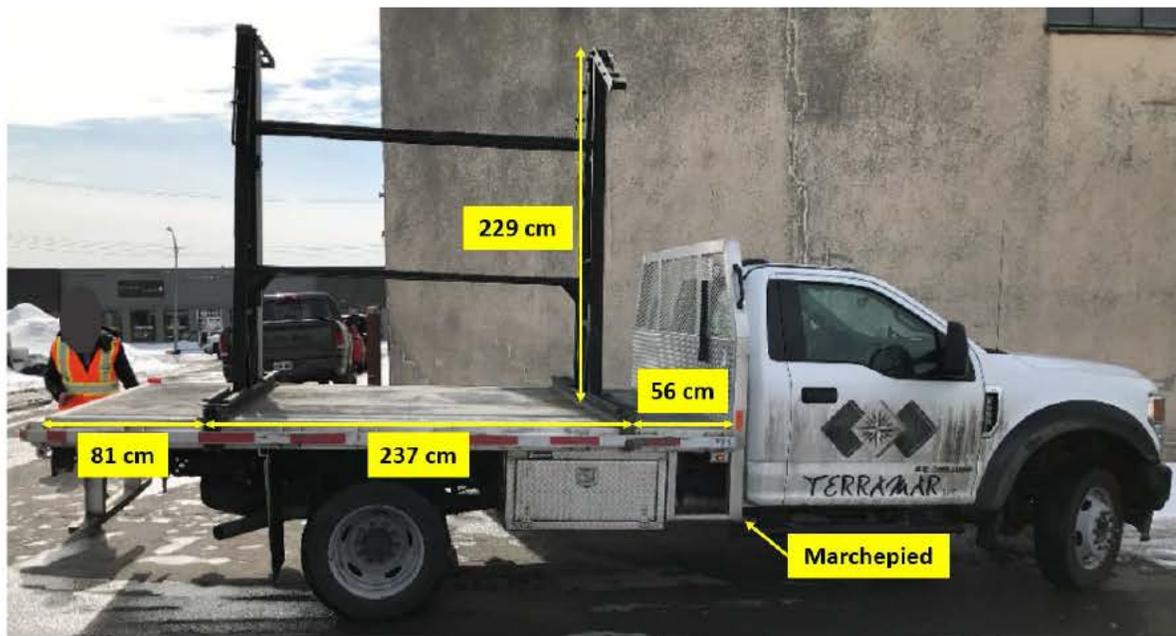
Fig. 6 : Dimensions et emplacement du support de dalles en « A »
Source : Photo et modifications CNESST

Le support de dalles en « A » est fabriqué en acier. L'ossature fixe de la structure n'est pas pleine et permet à l'air et au vent de circuler. La structure est boulonnée à la plateforme du camion et est conçue pour charger des dalles de chaque côté du véhicule. Les dimensions du support sont les suivantes (voir figures 6 et 7) :

- La structure en « A » est de 61 cm de largeur à sa base et est positionnée au centre de la plateforme;

- La largeur totale du support, en incluant les rails d'ancrage de chaque côté de la structure en « A », est de 245 cm, soit la largeur totale de la plateforme;
- La hauteur du support est de 229 cm;
- La longueur du support est de 237 cm;
- Le support est positionné à 56 cm du dossier de la cabine du camion et à 81 cm de l'extrémité arrière de la plateforme du camion.

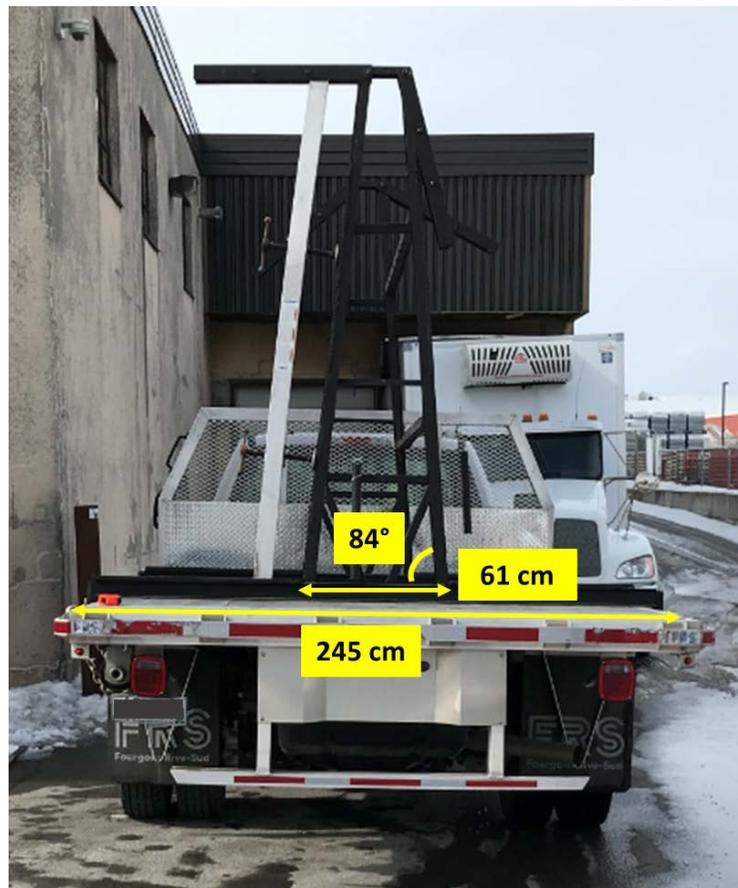
Fig. 7 : Dimensions du support de dalles en « A »

L'angle entre les montants inclinés et la base du support est de 84°. Ainsi, lorsque les dalles sont chargées sur le camion et qu'elles sont immobilisées contre les montants inclinés, l'angle de repos des dalles est de 6° par rapport à un axe vertical.

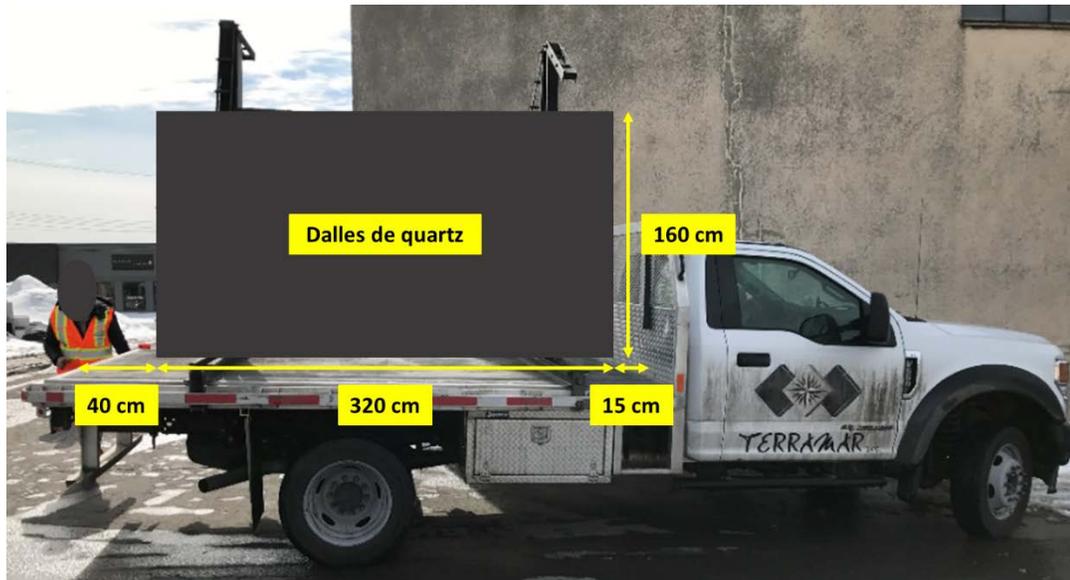
Fig. 8 : Dimensions et position possible des dalles de quartz

Les dalles de quartz ont une longueur standard de 320 cm. Lorsqu'elles sont chargées au centre du support en « A », elles dépassent d'environ 41 cm de chaque côté du support. Cette disposition laisse ainsi un dégagement d'environ 15 cm entre les dalles et le dossier de la cabine, et d'environ 40 cm entre les dalles et l'extrémité arrière de la plateforme (voir figure 8).

La masse des dalles dépend de leur épaisseur. Les dalles d'une épaisseur de 3,18 cm ont une masse de 365 kg chacune et la dalle d'une épaisseur de 1,90 cm a une masse de 245 kg. La masse totale du chargement des trois dalles sur le camion est d'environ 975 kg.

Au moment de l'accident, trois dalles de quartz sont placées l'une contre l'autre et adossées au montant incliné du côté passager du support en « A ». Aucune dalle n'est chargée du côté conducteur du support.

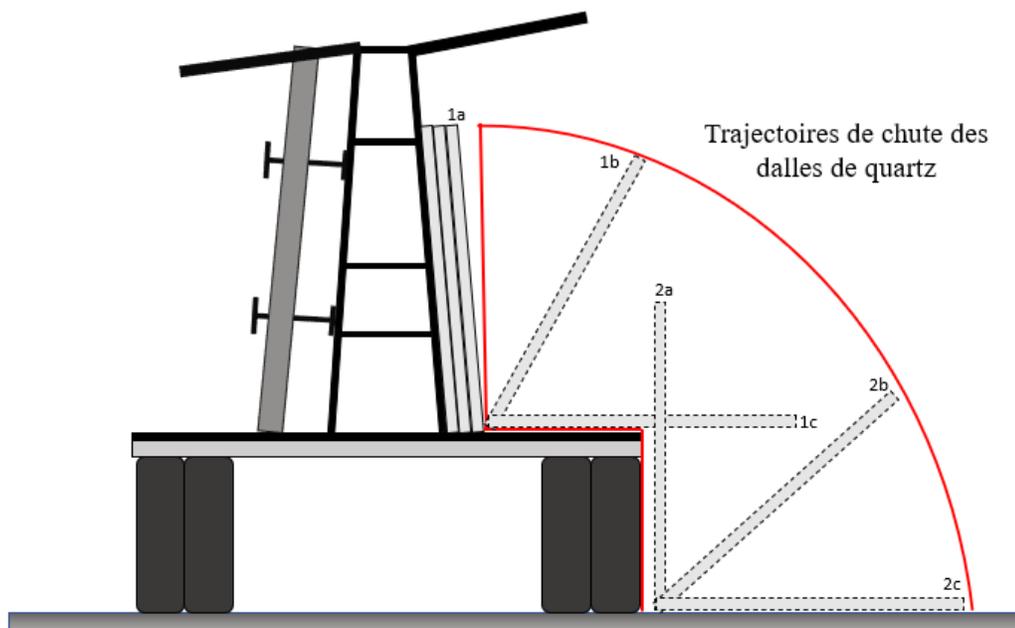
Schéma 2 : *Représentation graphique des trajectoires de chute des dalles du camion de livraison*

Sur le camion de livraison, deux zones correspondent à des trajectoires de chute de dalles (voir schéma 2). Une première trajectoire correspond à la zone située face au support des dalles jusqu'à la plateforme du camion (positions 1a à 1c). Comme la plateforme n'est pas suffisamment large pour freiner la chute des dalles, celles-ci pivotent et tombent au sol à la verticale. Une deuxième trajectoire de chute de dalles correspond alors à la zone de chute vers le sol sur le côté du camion (positions 2a à 2c).

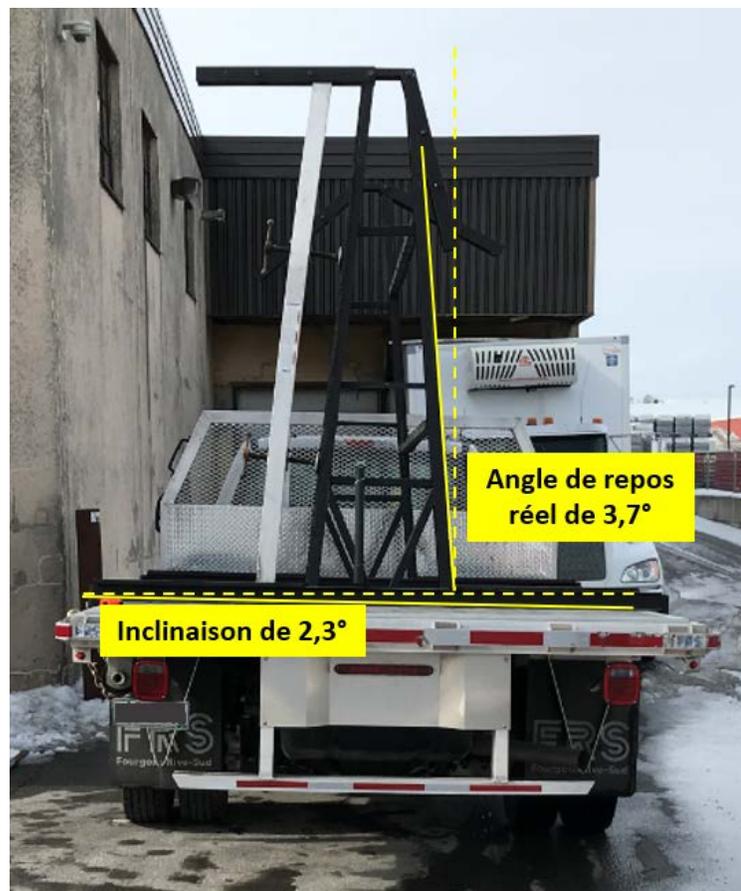
Fig. 9 : Angle de repos des dalles mesuré et inclinaison du terrain
Source : Photo et modifications CNESST

L'endroit où le travailleur stationne le camion de livraison présente une pente descendante vers l'avant du véhicule et vers le côté passager. Comme les dalles sont chargées sur le côté droit du support, la pente engendre une diminution de l'angle de repos de ces dernières sur les montants inclinés.

Lors d'une simulation de la scène de l'accident avec le camion de l'entreprise à l'endroit de l'accident, un angle de repos de $3,7^\circ$ par rapport à un axe vertical a été mesuré sur les montants inclinés du support en « A ». Les mesures d'angle ont été prises à l'aide d'un télémètre avec un inclinomètre intégré. Considérant que l'angle de repos, à la conception du support de dalles, est de 6° , c'est donc une diminution de l'angle de repos de $2,3^\circ$ qui est attribuable à la pente du terrain (voir figure 9).

Lors de la simulation de la scène de l'accident, l'angle réel de repos est mesuré alors que le camion n'est pas chargé. En considérant ces informations, il serait raisonnable de penser que l'ajout de trois dalles d'une masse totale d'environ 975 kg, placée du côté passager du véhicule, a accentué l'écrasement de la suspension et des pneumatiques du véhicule sur son côté droit. Ainsi, l'angle de repos des dalles, au moment de l'accident, peut être estimé à moins de $3,7^\circ$ par rapport à un axe vertical.

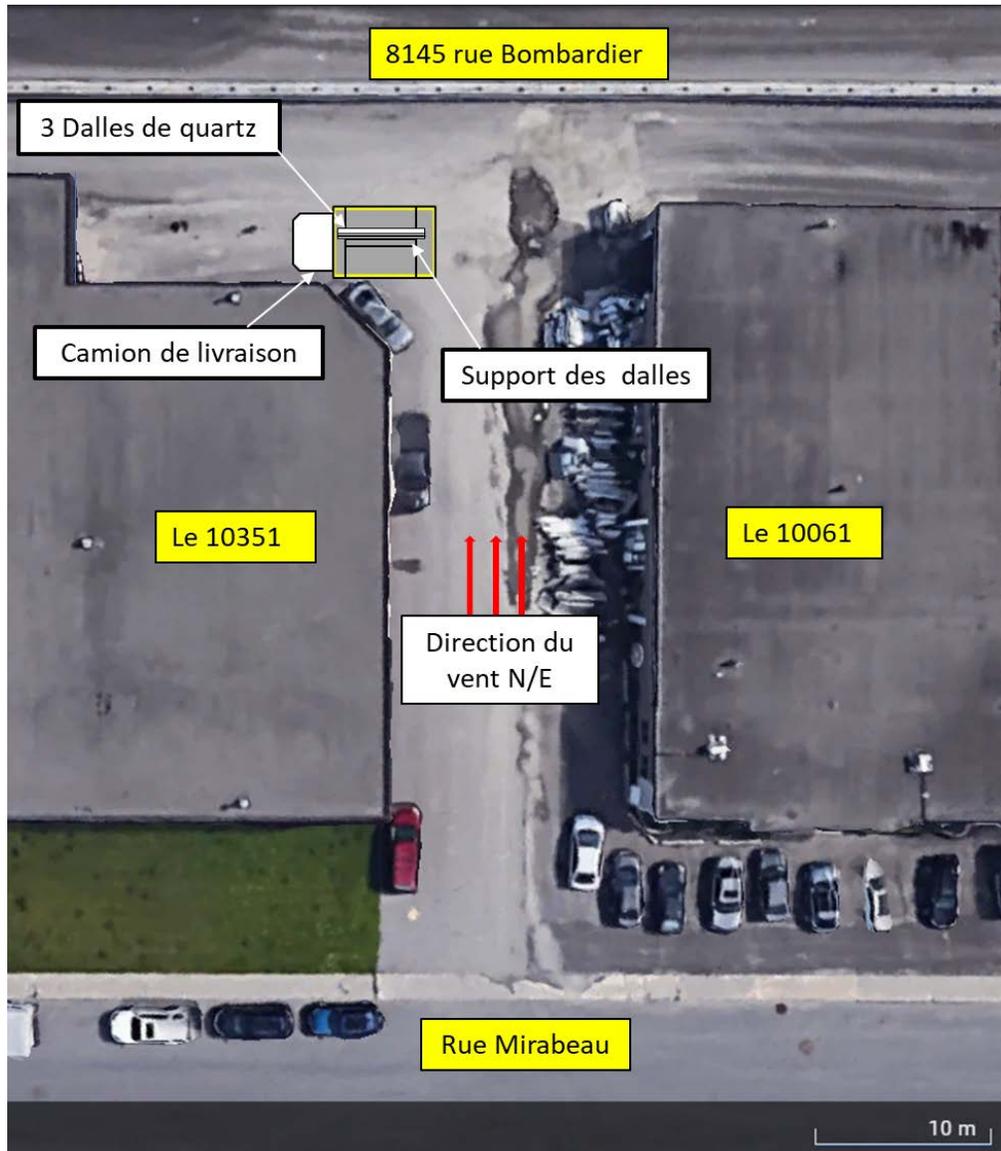
Fig. 10 : Direction du vent et position des dalles sur le camion

Le jour de la simulation de la scène de l'accident, un effet de vent de couloir est observé dans l'allée entre les deux bâtiments. Ainsi, la vitesse de vent au moment de l'accident pouvait être supérieure aux rapports météorologiques.

Dans l'allée entre les bâtiments du 10061 et du 10351, rue Mirabeau à Anjou, le vent souffle du sud-ouest soit de la rue Mirabeau vers l'arrière de l'allée.

Pour effectuer la livraison des dalles de quartz, le travailleur positionne le camion de livraison au coin du bâtiment du 10351, rue Mirabeau, perpendiculairement à l'allée. Comme le vent souffle de la rue Mirabeau vers l'arrière de l'allée, la position du camion fait en sorte que le vent pousse perpendiculairement contre le dos des dalles vers l'extérieur du camion (voir figure 10).

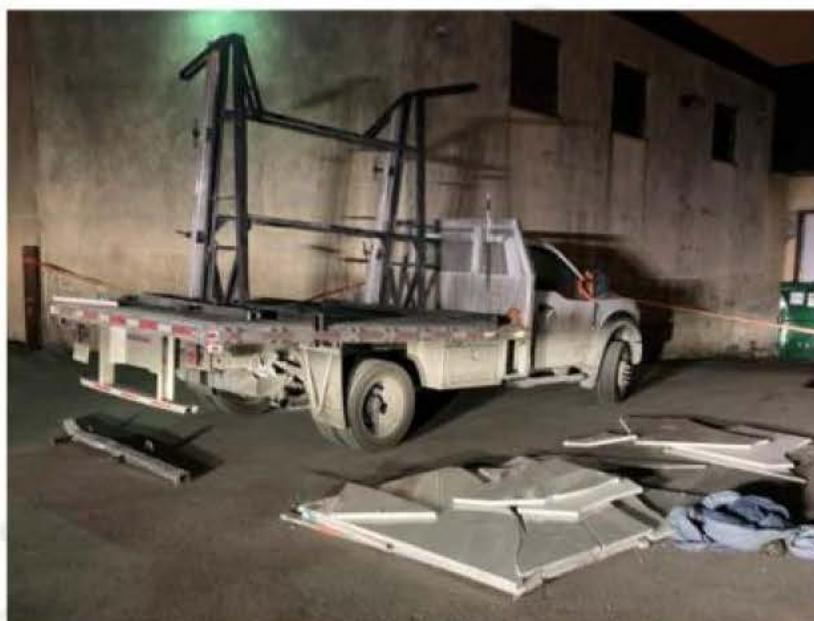
Photo 1 : Scène de l'accident
Source : Photo et modifications CNESST

amoindri par la pente du sol. Le travailleur, qui se trouve dans la trajectoire de chute des dalles sur la plateforme du camion, est projeté au sol puis est écrasé par les dalles de quartz.

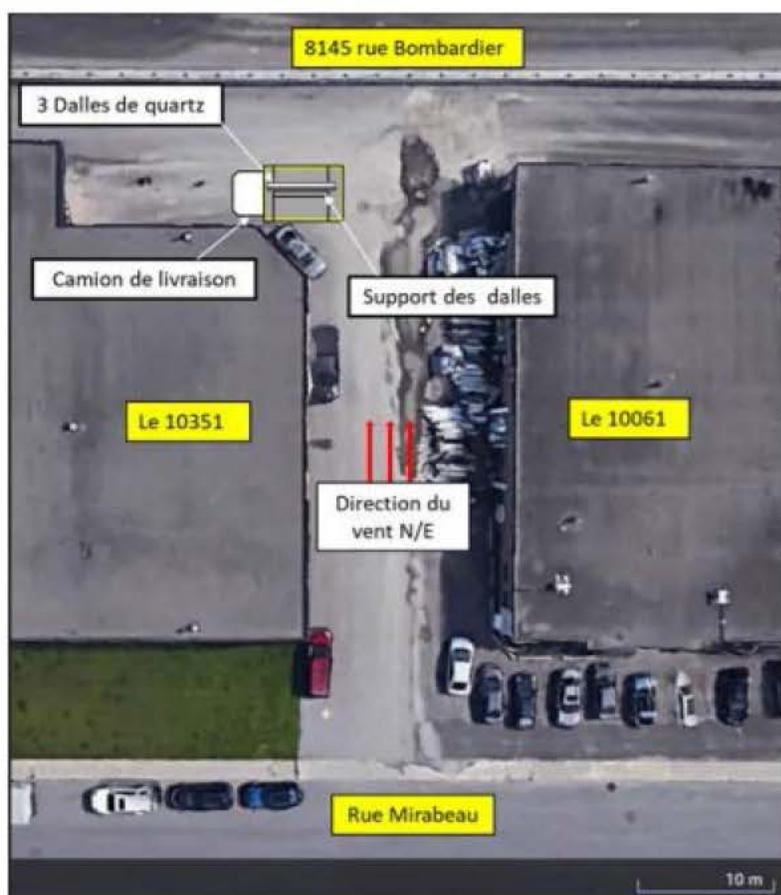
Le vent cette journée-là suivait le corridor comme indiqué sur le schéma plus bas suivant une direction complètement perpendiculaire aux dalles de quartz positionnées sur la remorque

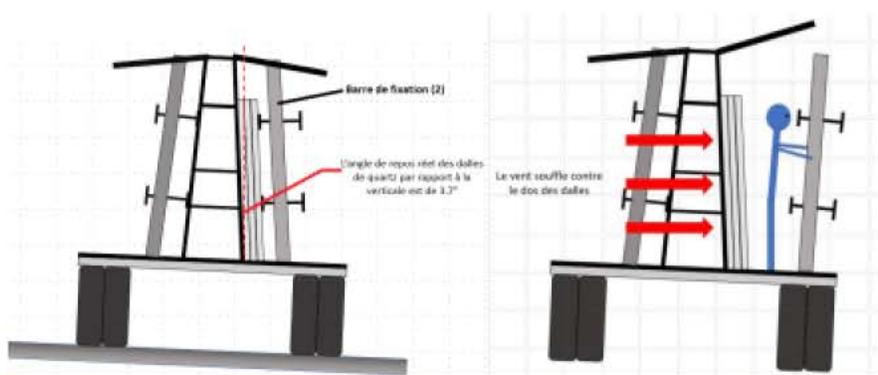
Source : CNESST

Une fois les barres de fixations retirées du côté droit, les dalles sont appuyées sur le support en « A » avec un angle de 3.7°, c'est uniquement cette inclinaison qui retient les dalles.

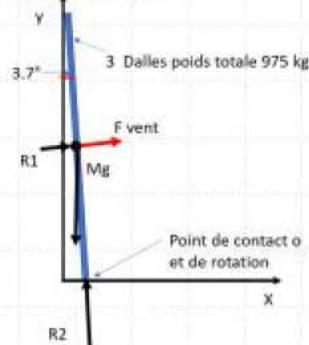
Figure des forces

$\sum M_0 = 0$ à l'équilibre stable (les dalles reposent sur le support sans vent)
La grandeur du moment de forces appliqué par le poids des dalles au point de rotation ou point de contact O.

$$Mg \times \sin(3.7^\circ) \times d = 617 \text{ N} \times 0,8\text{m} = 494 \text{ Nm}$$
