**EN004348****RAPPORT D'ENQUÊTE**

**Accident ayant causé la mort d'un pompier  
de la Municipalité de Boischatel le 19 décembre 2021  
au [REDACTED], à Boischatel**

**Service de prévention-inspection Capitale-Nationale**

**Caroline Pelchat****Date du rapport : 17 octobre 2022**

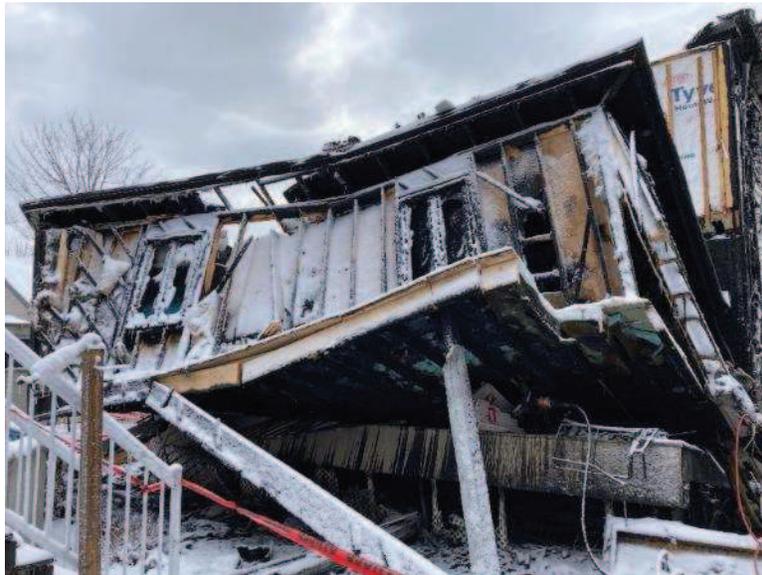
Le pompier est écrasé mortellement par la structure de l'agrandissement.

Figure 1 – *Lieu de l'accident*

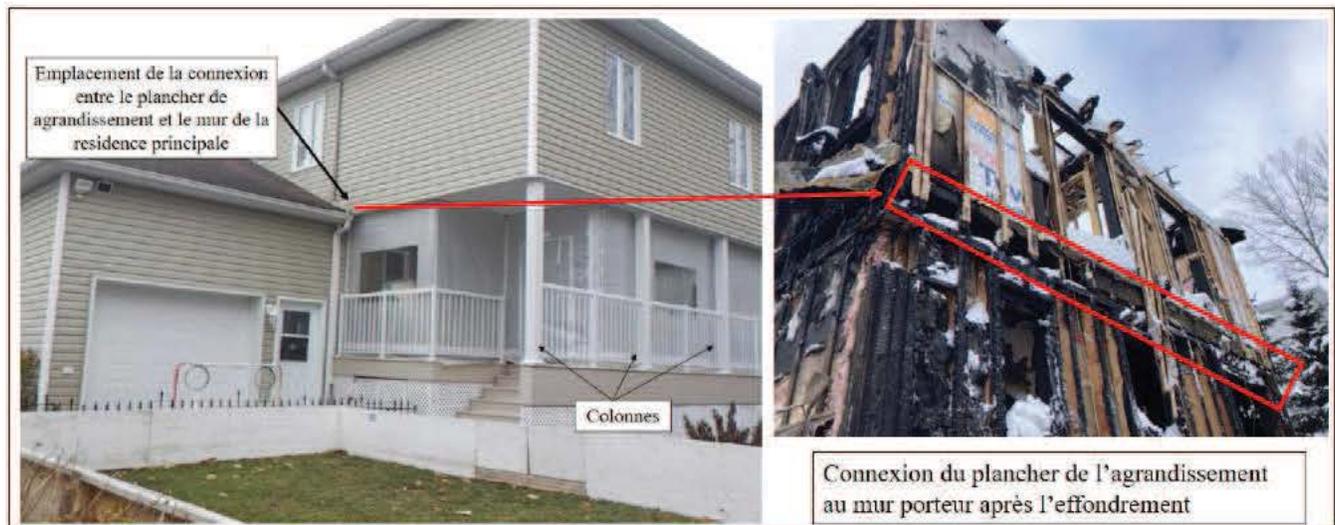
Les quatre colonnes qui supportent le plancher de l'agrandissement sont constituées de poteaux en bois de 154 mm x 154 mm (6 po x 6 po). Les colonnes sont fixées au plancher de la terrasse dans le même axe que les pieux.

Fig. 17 - Vue de l'emplacement de la connexion entre le plancher de l'agrandissement et le mur de la résidence  
Source : Municipalité de Boischatel (modifié par la CNESST) et CNESST

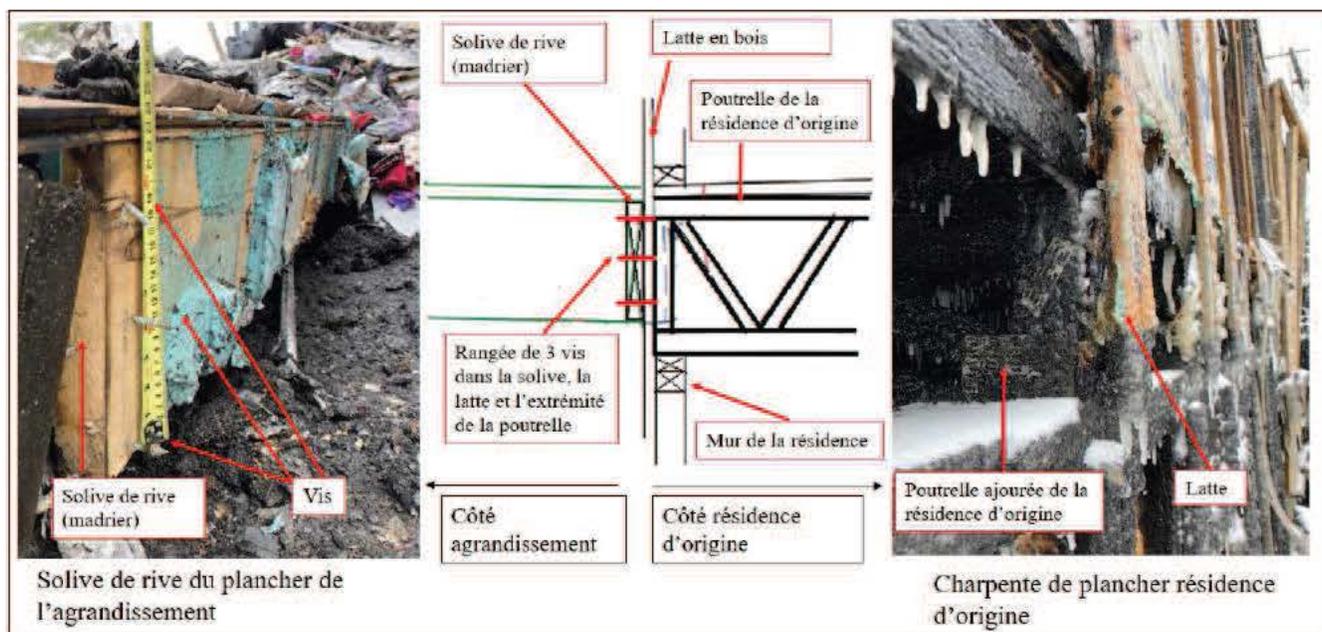
Le plancher de l'agrandissement est fixé à la résidence à l'aide d'un madrier en bois (appelé solive de rive) de 38 mm x 235 mm (2 po x 10 po). Ce madrier est fixé dans les extrémités des poutrelles du plancher de la résidence (voir la figure 18). Pour ce faire, des vis à bois de calibre n° 8, d'une longueur de 76 mm (3 po) ont été utilisées. Elles sont disposées par groupe de trois à la verticale et espacées aux 304 mm (12 po). Les vis traversent le madrier et une latte en bois de 38 mm x 25 mm (2 po x 1 po) afin de se fixer aux extrémités des poutrelles de plancher.

Fig. 18 - Croquis de la connexion entre le plancher de l'agrandissement et de la résidence d'origine  
Source : NadeauSDM (modifié par la CNESST) et CNESST

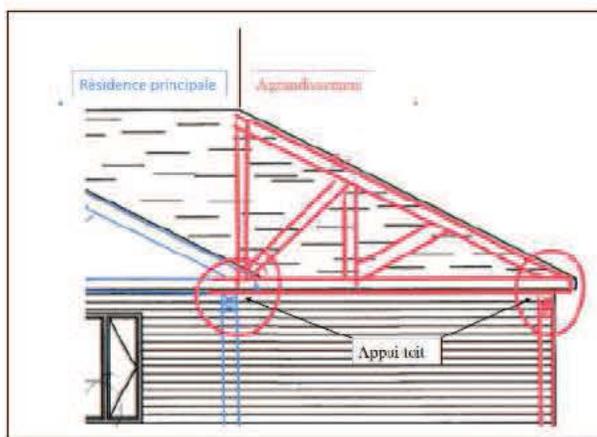
La charpente du toit de l'agrandissement prend appui sur le mur porteur d'origine de la maison et sur le mur arrière de l'agrandissement. Selon les informations obtenues, l'entrepreneur a construit sur place le toit de l'agrandissement de façon à venir l'appuyer sur le mur porteur de la résidence principale et à unir le toit de l'agrandissement au toit de la résidence.

Fig. 19 - Croquis des appuis de la charpente du toit  
Source : NadeauSDM (modifié par la CNESST)

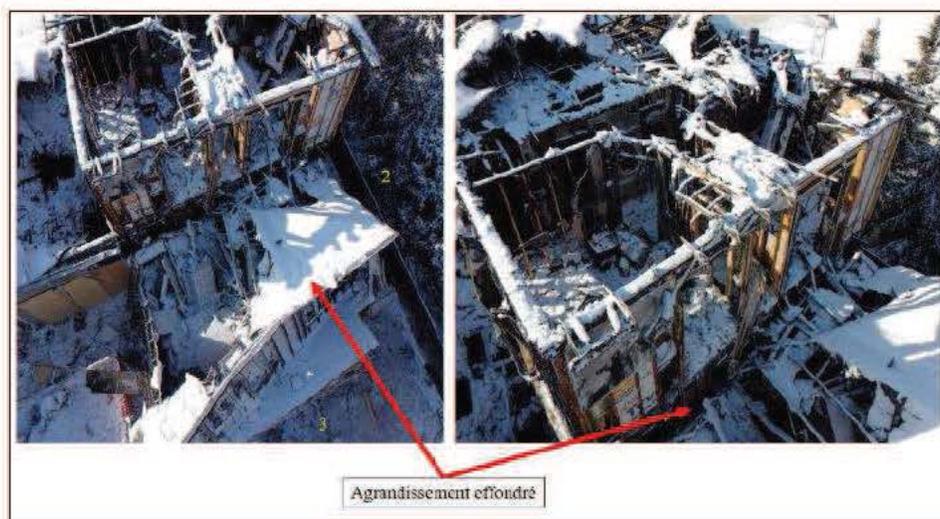
- La fixation du plancher de l'agrandissement à la résidence présente un manque en capacité portante de 19%.
- La firme retient comme cause principale à l'effondrement le manque de capacité portante de la fixation du plancher de l'agrandissement. Toutefois, elle précise que l'incendie a contribué à dépasser cette capacité portante. En effet, le toit de la résidence et une section du toit de l'agrandissement sont détériorés par l'incendie. Ceci affecte cette connexion (voir la figure 20).

Fig. 20 – Vue du toit de la résidence et de l'agrandissement effondré suite à l'incendie

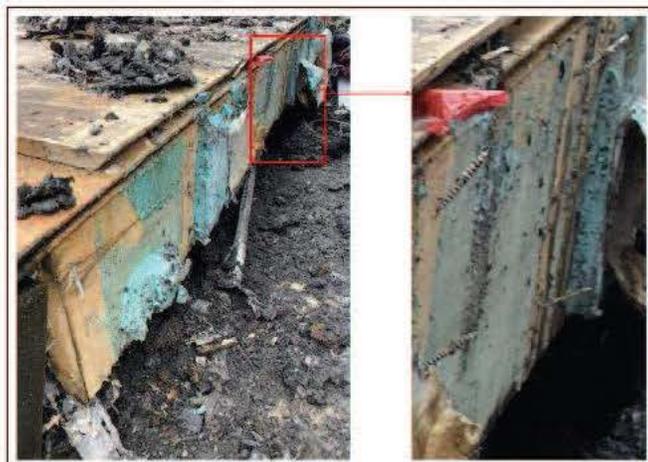
précisément, les efforts sont transmis aux vis qui fixent la solive de rive du plancher de l'agrandissement à la résidence puisqu'il n'y a pas de contreventement pour reprendre ces efforts latéraux. Cette connexion ayant une capacité réduite n'est pas en mesure de les reprendre, ce qui cause l'arrachement des vis qui fixent le plancher. L'agrandissement se retrouve donc indépendant de la résidence et compte tenu de l'absence de contreventement notamment au niveau des quatre colonnes, celles-ci initient un mouvement de rotation vers l'arrière, ce qui entraîne l'effondrement complet de l'agrandissement sur la terrasse.

Fig. 21 – Vis de la solive de rive  
Source : CNESST

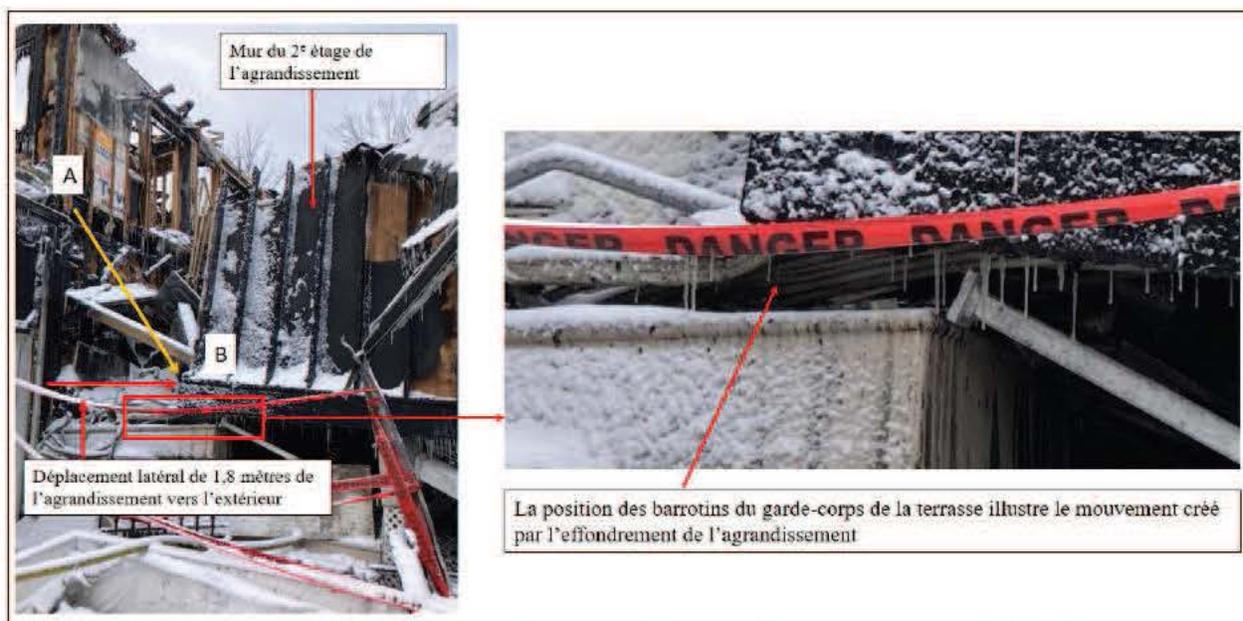
Fig. 22 – Vue côté sud de la résidence et de l'agrandissement après l'effondrement  
Source : CNESST

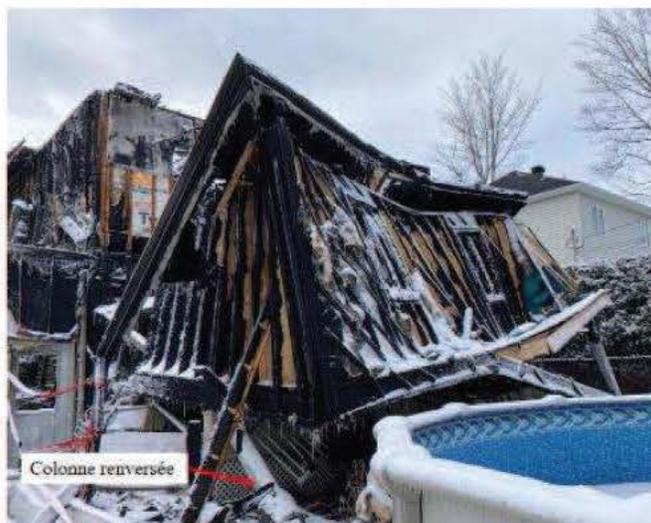
Fig. 23 – Colonne renversée après l'effondrement  
Source : CNESST

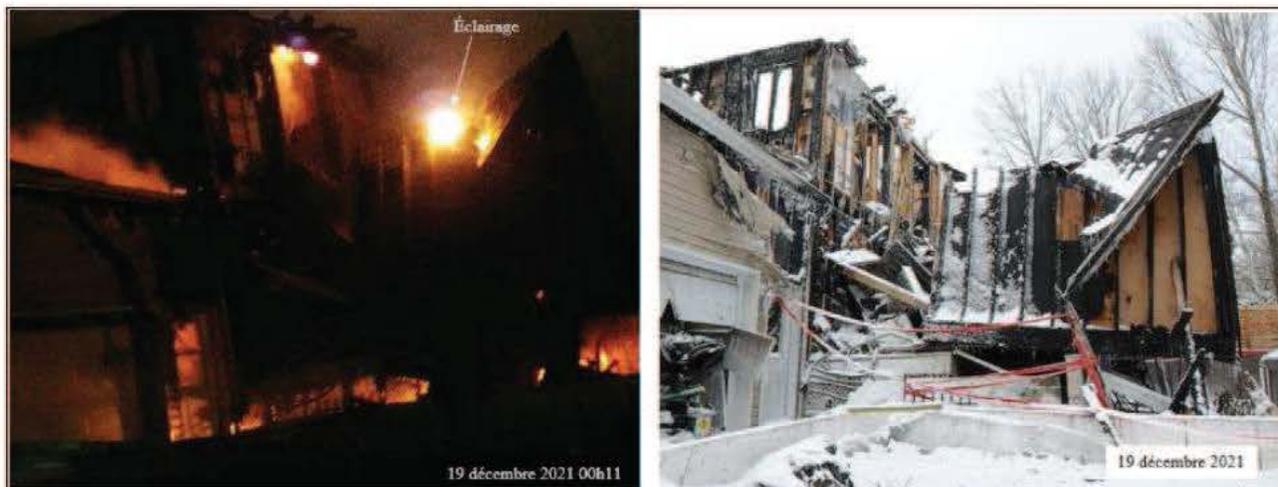
Après l'effondrement, vers 00 h 09, l'incendie est toujours en cours, de la fumée est visible et le feu est toujours en propagation. De plus, un capitaine demande de rabattre les flammes sous la galerie côté secteur 4 afin de protéger l'équipe qui procède au sauvetage.

Fig. 25 - Photos de la zone d'effondrement  
Source : Témoin et CNESST

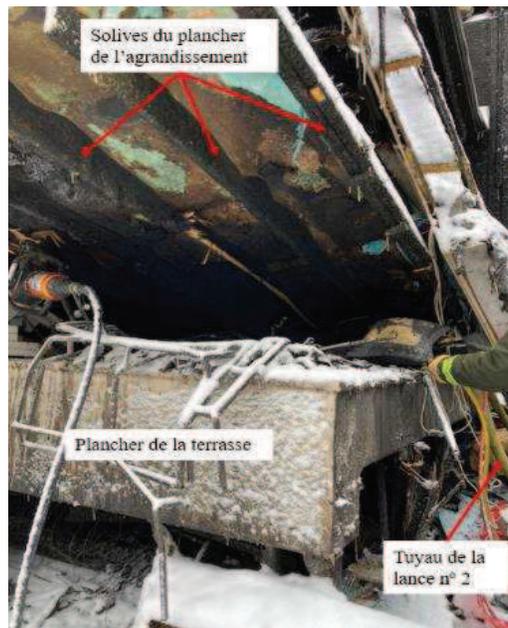
Lorsqu'ils sont sur la terrasse, le pompier **K** demande au pompier **L** d'arroser le haut des colonnes qui supportent l'agrandissement, puisque le bois est orangé. Une fois arrosé, le pompier **K** sonde les quatre colonnes. Ce dernier frappe sur les colonnes à plusieurs reprises avec la gaffe New-York. Elles ne bougent pas et le bois n'éclate pas. L'équipe arrose aussi au-dessus de la porte-patio. Selon le pompier **L** à cet endroit, les solives sont toujours de la même dimension, mais présentent de la carbonisation. Ces composantes de structure ne sont pas sondées. Un pompier de cette équipe entre dans le cadre de la porte-patio, il vérifie l'état du plancher en tapant ce dernier avec son pied et arrose le mur à l'intérieur de la résidence. Ce dernier demeure sous le seuil de la porte-patio et il ne s'avance pas dans la maison.

Fig. 28 – Vue des solives du plancher de l'agrandissement  
Source : CNESST

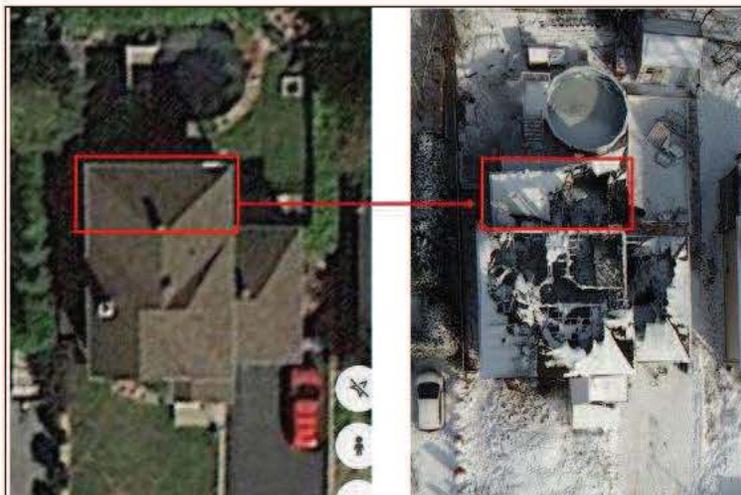
Fig. 30 – Vue du toit de la résidence et de l'agrandissement avant et après l'incendie

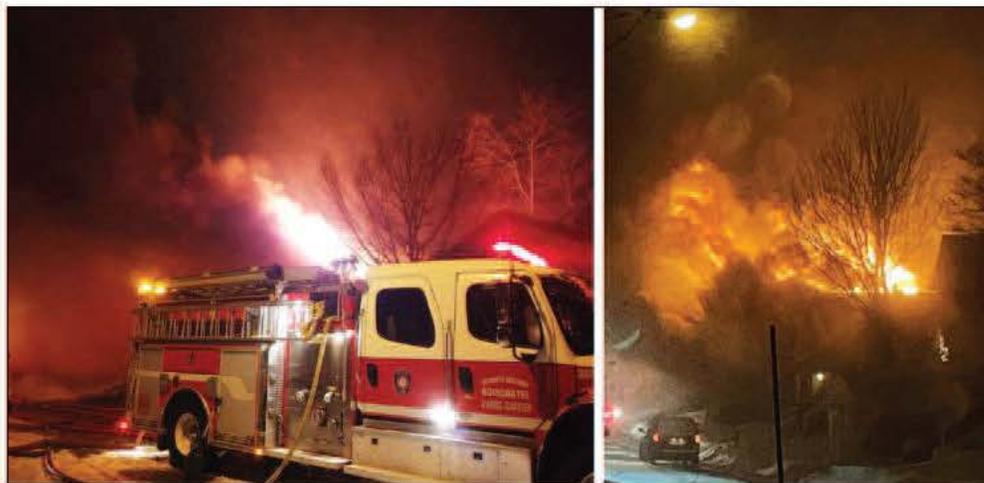
Plusieurs pompiers nous informent que la structure à l'arrière est dissimulée par la fumée et les conditions météorologiques (neige). À première vue, certains pompiers ont l'impression qu'il s'agit d'un toit permanent de la terrasse et non d'un étage habitable complet.

Fig. 33 – Incendie vu au sud de la rue des Silex  
Source: Témoin et Zone 911

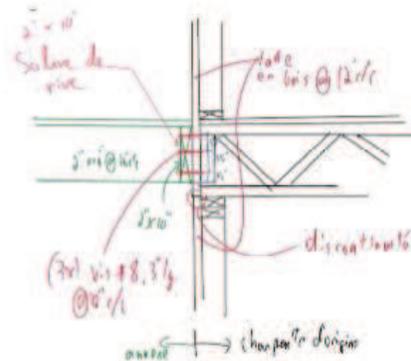
Le plancher de l'étage est également fixé au mur porteur d'origine à l'arrière de la maison. Cette fixation illustrée au Croquis 2 et aux photographies 8 et 9 est composée de trois vis à bois #8 d'une longueur de 3" espacés aux 12" c/c. Ces vis traversent un 2"x10" ainsi qu'une latte en bois de 2"x1". Cette latte de bois doit dater de la construction d'origine et servir à fixer le revêtement extérieur du mur. Elle a été laissée en place lors des travaux d'agrandissement.

Croquis 2 - Fixation solives. À noter que les poutrelles ajourée à droite sont appuyées à leur extrémité sur un montant vertical et non une solive de rive

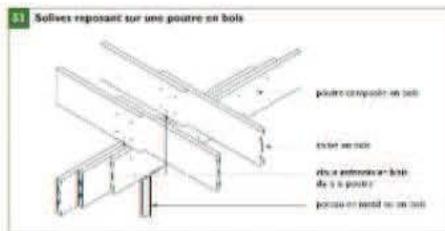
Bien que l'Extrait 4 – APCHQ Solive sur poutre représente un appui sur poutre, ce même détail serait applicable pour un appui sur mur porteur. Nous sommes d'avis que cette configuration aurait été optimale pour les travaux d'agrandissement du

Extrait 4 – APCHQ Solive sur poutre

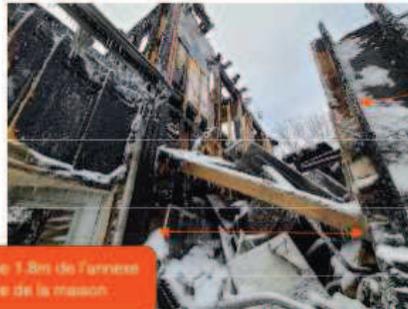
La déformation des vis qui se sont pliées sous le mouvement montre un mode d'arrachement par effet de levier, communément appelé « pryout ».

Croquis 3 - Photographie annotée
