**RAPPORT D'ENQUÊTE**

**Accident ayant causé la mort d'un travailleur de l'entreprise Lafarge Canada inc., survenu le 12 avril 2022, à la carrière située au 636, chemin Klock, à Gatineau.**

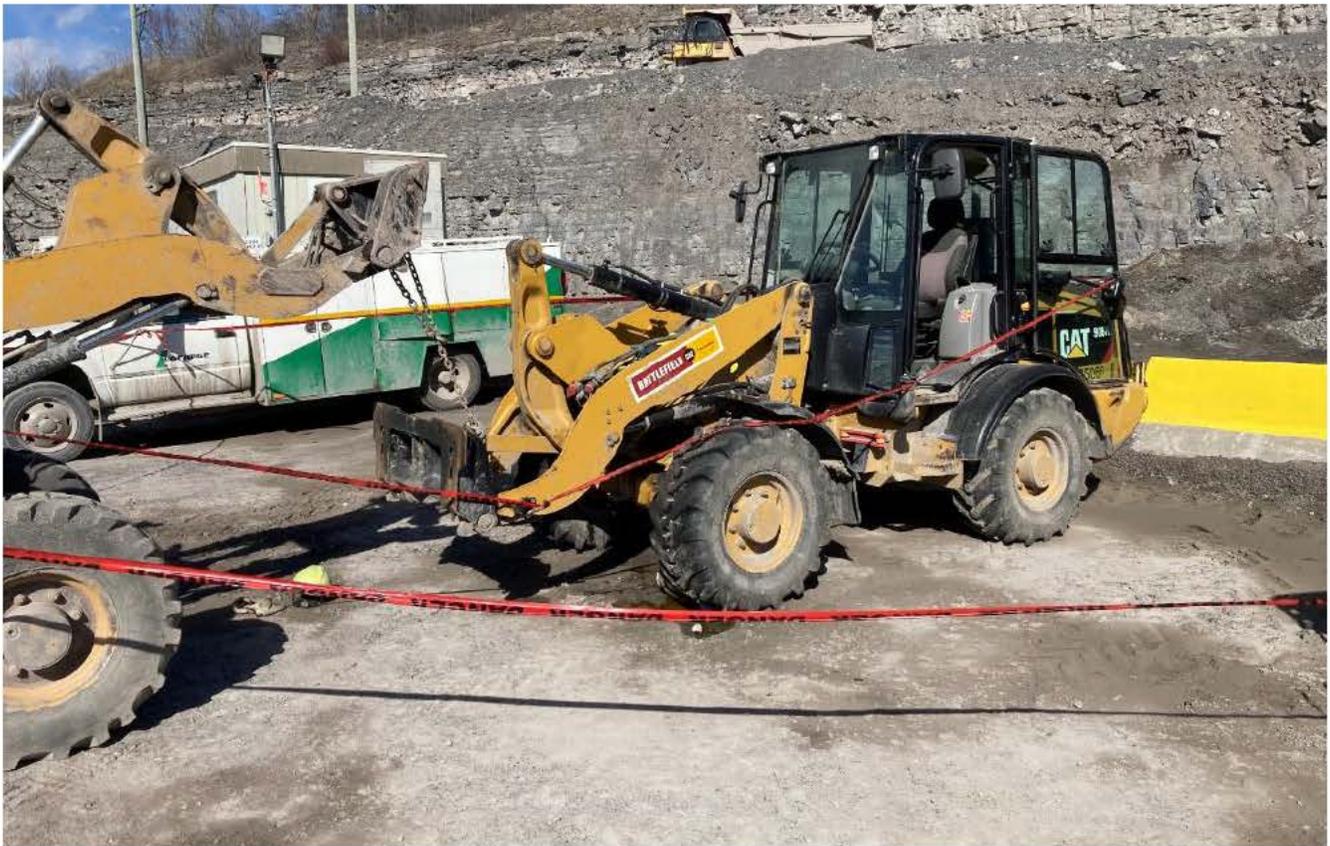
Figure 1 - Photographie de la scène de l'accident

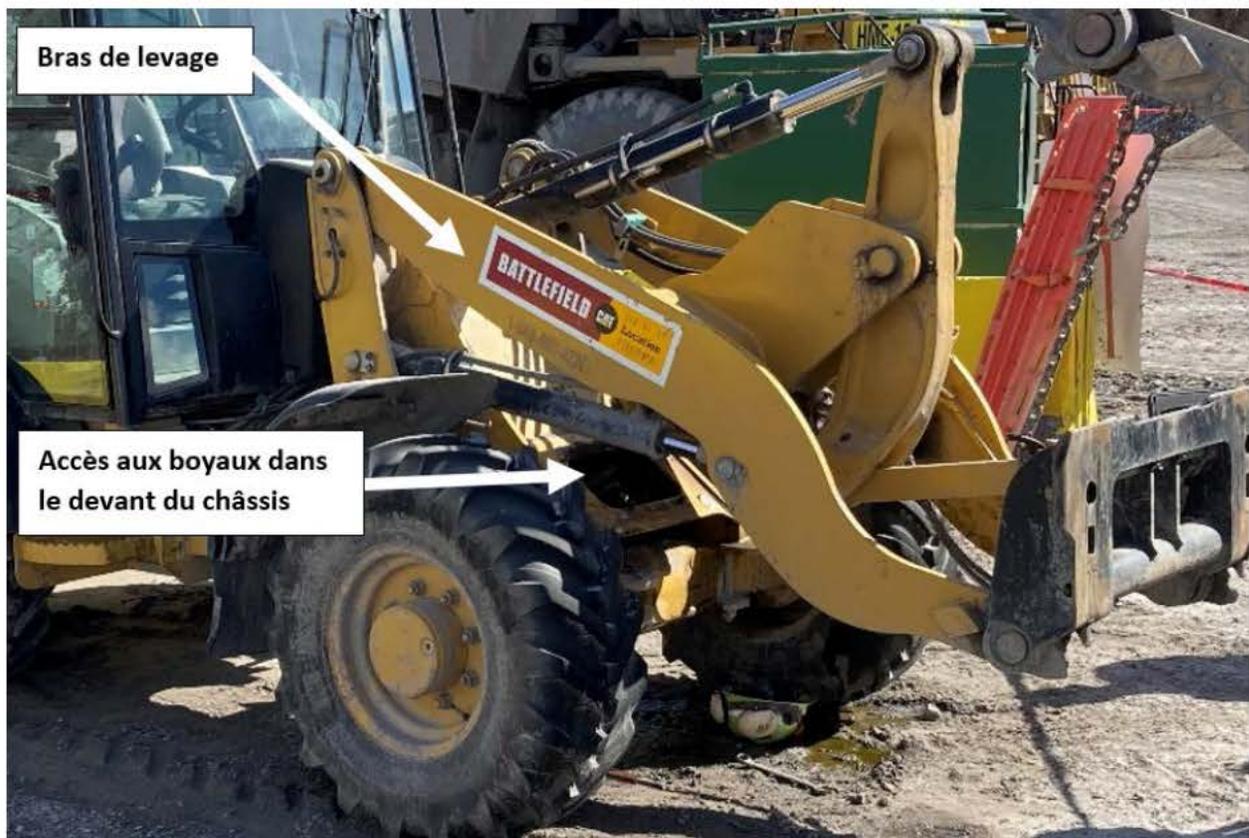
Fig. 5 - Photographie de la chargeuse sur roues Caterpillar, modèle 960H2, année 2015, n° de série [REDACTÉ]

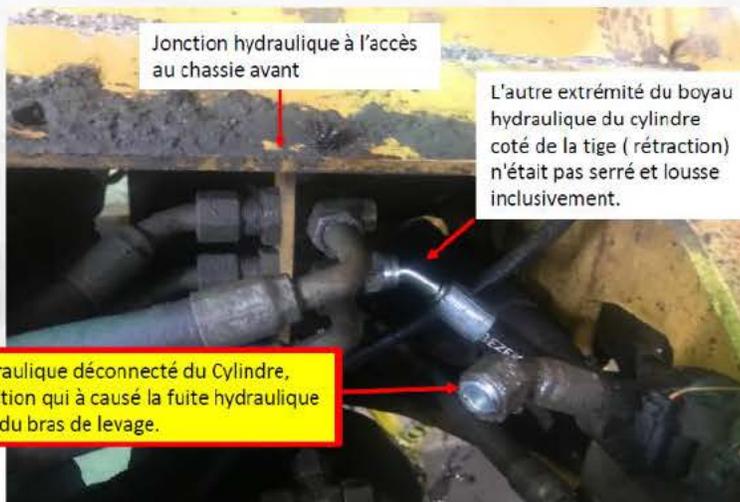
### Image 3 D position des cylindres de levage

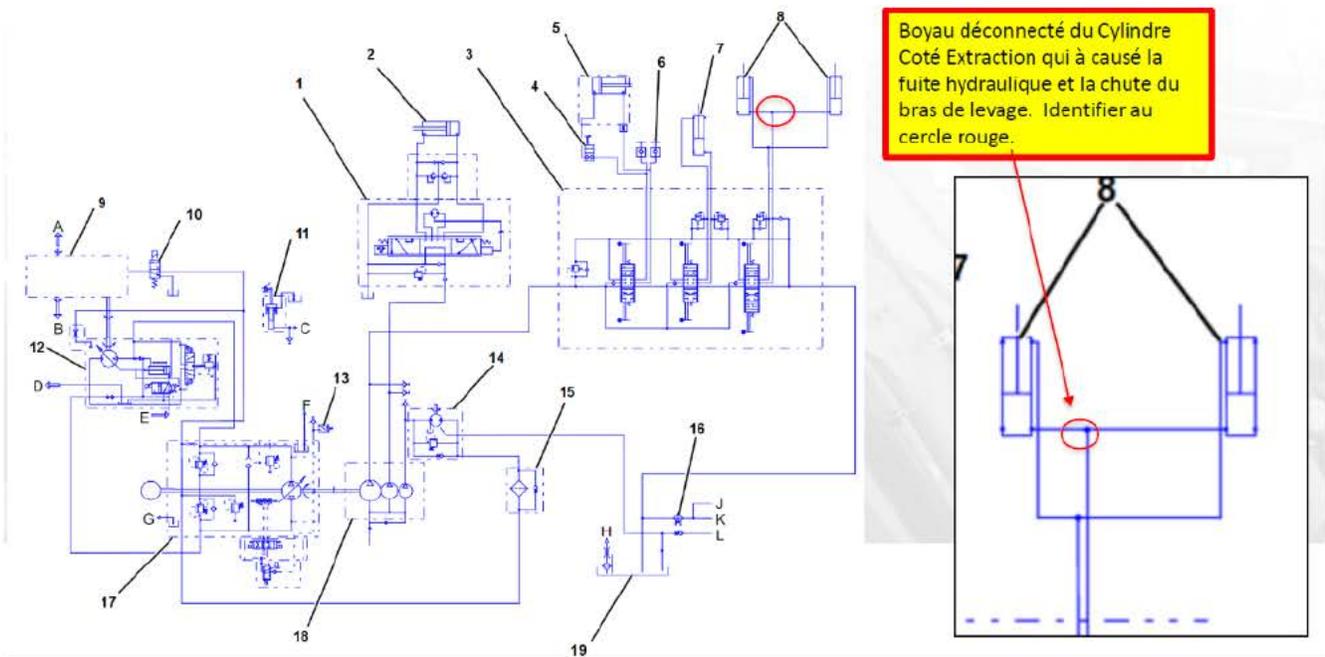
Boyaux déconnecté du Cylindre  
Coté Extraction qui à causé la  
fuite hydraulique et la chute du  
bras de levage. Identifier au  
cercle rouge.

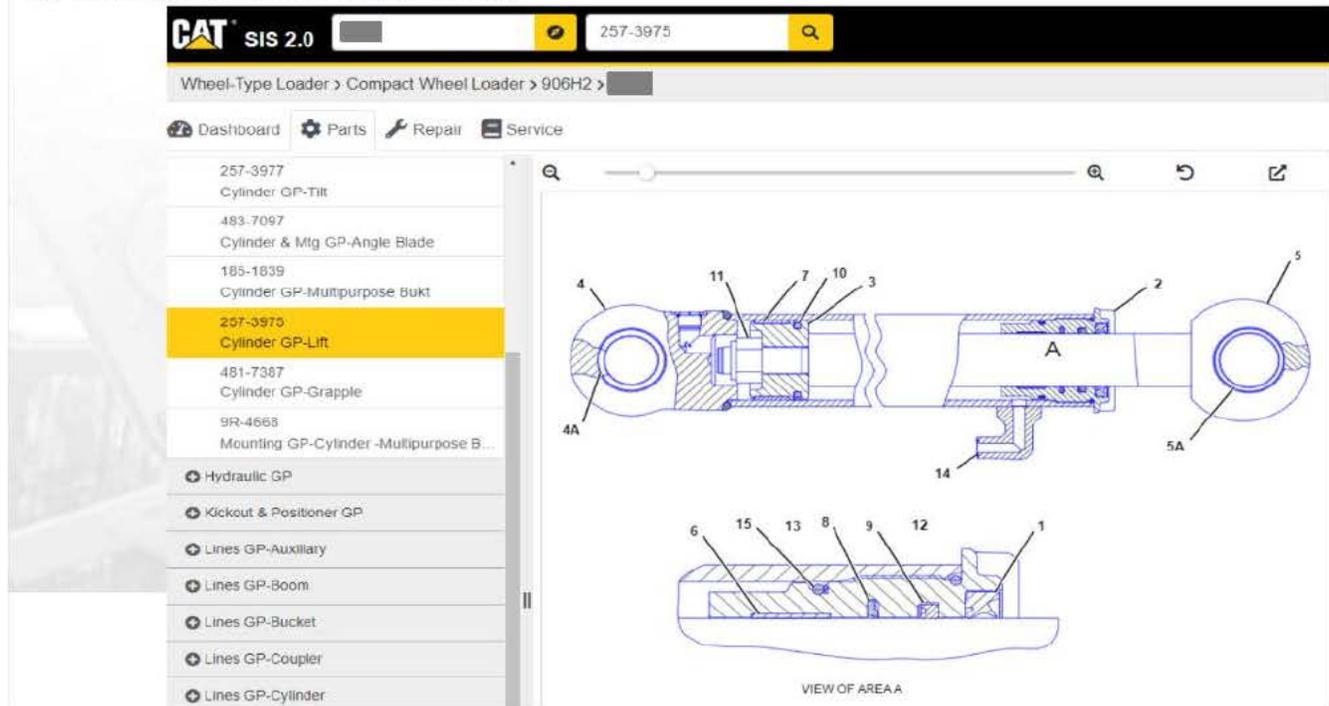
## Conclusion et d'information sommaire
