RAPPORT D'ENQUÊTE

**Accident ayant causé la mort d'un pompier du service incendie de la
Régie intermunicipale GÉANT,
survenu le 24 mars 2022 au 810, 10^e Rang à
Saint-Edmond-les-Plaines**

Service de la prévention-inspection – Saguenay-Lac-Saint-Jean

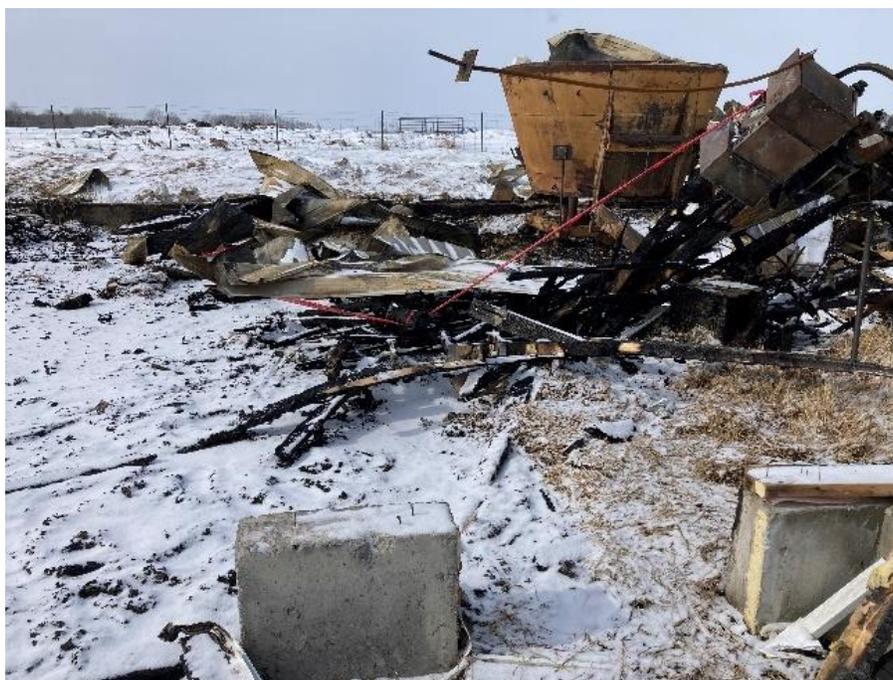
Figure 1 – *Lieu de l'accident*

Le 24 mars 2022, vers 17 h 10, les services d'urgence reçoivent un appel pour un incendie dans un bâtiment de ferme. Cinq membres de l'équipe de garde du service incendie de la Régie intermunicipale GÉANT (ci-après nommé service incendie) arrivent sur les lieux à bord d'une autopompe. Après évaluation de la situation, deux pompiers sont autorisés à entrer dans le bâtiment afin de situer et combattre l'incendie. Pendant que ces derniers se trouvent dans le bâtiment, un effondrement intérieur survient sur l'un des deux pompiers. Pendant que des manœuvres se déroulent pour situer le pompier, un effondrement complet de la portion du bâtiment dans laquelle il se trouve se produit. Le pompier est finalement retrouvé sous un amas de débris.

Un pompier combattant un incendie à l'intérieur d'un bâtiment de ferme se fait écraser par l'effondrement de la grange.

Une analyse déficiente des informations préalables au choix de la stratégie d'intervention entraîne deux pompiers à combattre l'incendie à l'intérieur du bâtiment, les exposant au danger d'effondrement.

Le 25 mars 2022, les inspecteurs interdisent aux pompiers d'entrer à l'intérieur d'un bâtiment pour combattre un incendie. Pour utiliser cette stratégie à nouveau, l'employeur devra démontrer que les éléments qui sont colligés pour appliquer cette stratégie d'intervention sont conformes aux règles de l'art et que les travailleurs sont formés à l'application du processus (réf : RAP9145230).

Le 25 mars 2022, les inspecteurs lèvent leur interdiction, car des mesures temporaires qui assurent la sécurité des travailleurs sont mises en place (réf : RAP9145232).

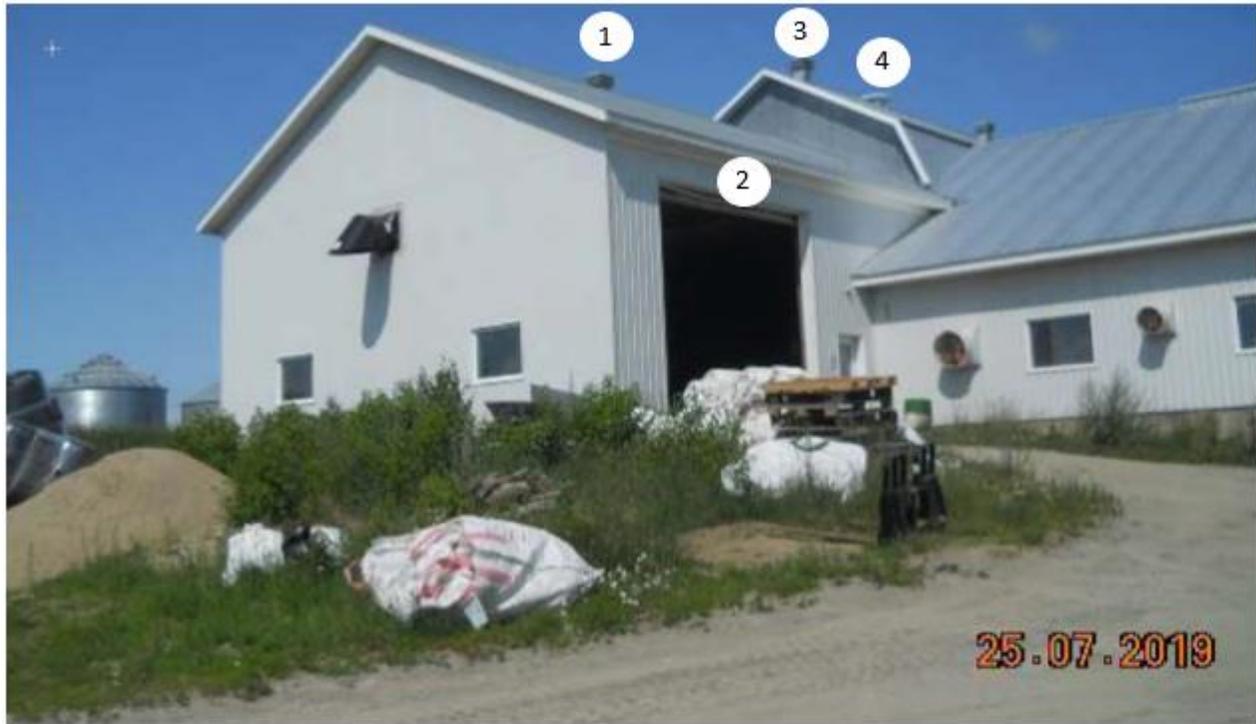
Fig. 18 – *Constatations de l'officier commandant à l'arrivée de l'autopompe 201*

À son arrivée sur les lieux, l'officier commandant constate essentiellement la présence de fumée et de flammes à certains endroits du bâtiment. La figure 18 apporte d'ailleurs des précisions quant à ses observations.

1. Légère fumée, peu ou pas de vitesse, qui sort du ventilateur maximum.
2. Fumée blanchâtre, jaunâtre qui sort du soffite.
3. Légère fumée, peu ou pas de vitesse, qui sort du ventilateur maximum.
4. Légères flammes, d'environ 20 cm de hauteur, qui sortent de la cheminée.

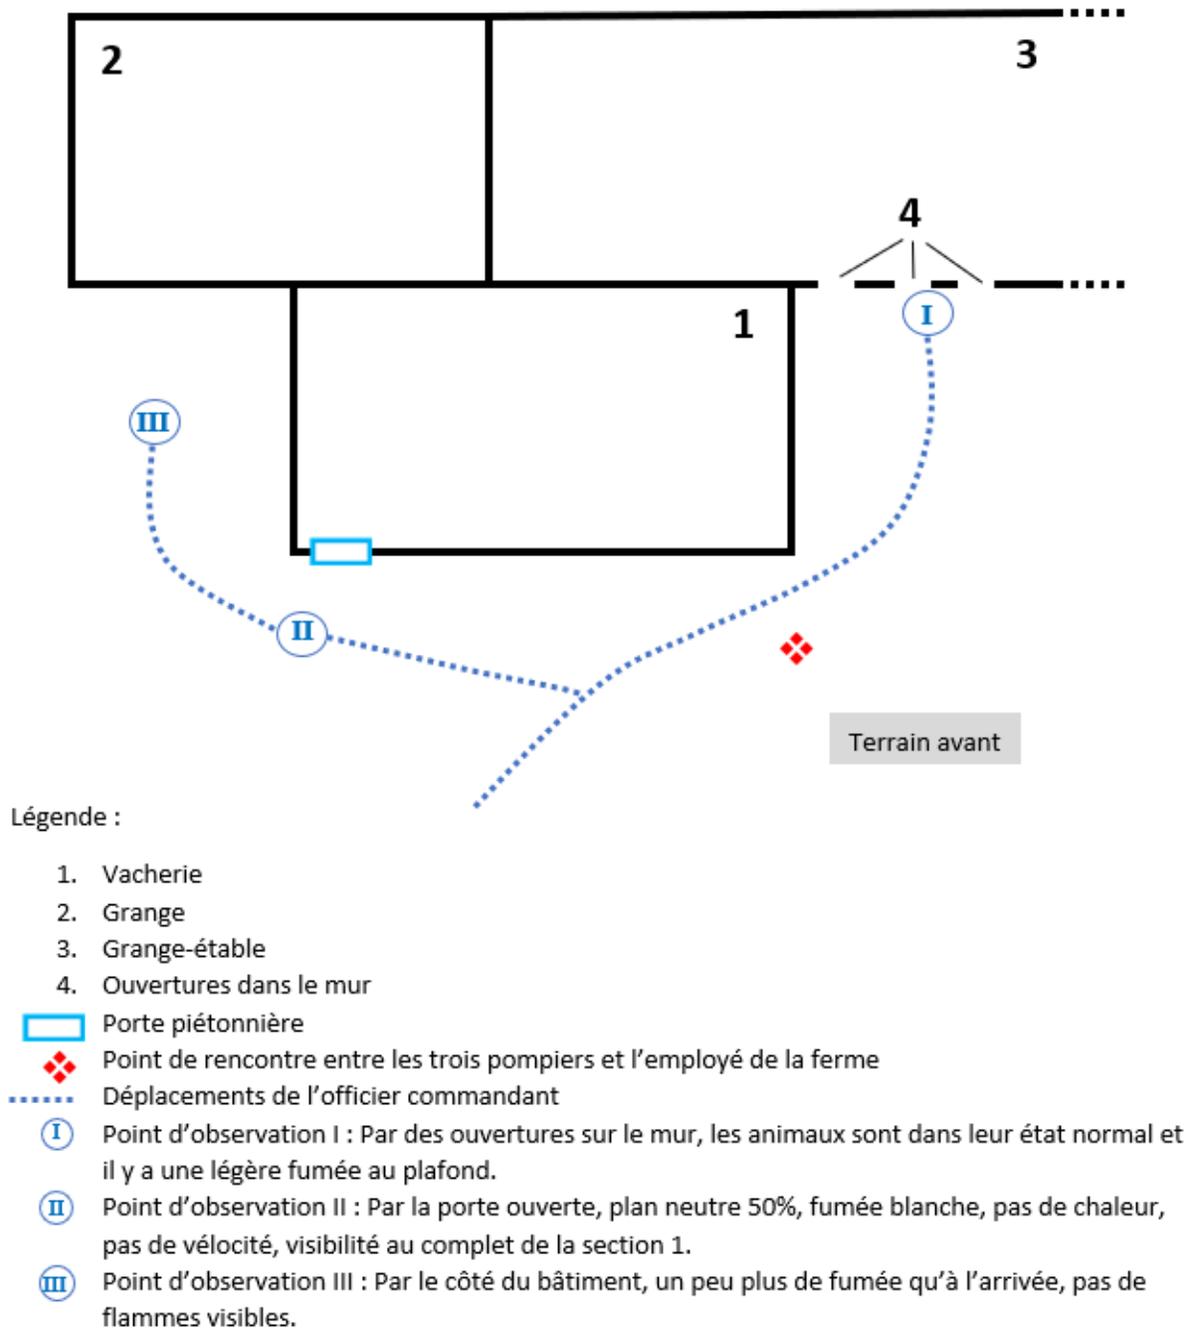
Fig. 19 – Collecte d'informations à l'arrivée
Source : CNESST

L'officier commandant demande des pompiers supplémentaires des casernes Saint-Thomas-Didyme et Girardville et les camions-citernes 603 et 604. Les pompiers n^{os} 1, 2 et 3 se dirigent vers l'employé de la ferme et discutent avec lui pour identifier le foyer d'incendie et connaître le meilleur accès. Pendant ce temps, l'officier commandant continue sa collecte d'informations en circulant sur le terrain avant de la ferme. Essentiellement, il fait des constatations à trois points d'observation différents (figure 19).

Par les ouvertures au mur du secteur grange étable, les animaux semblent être dans un état normal et il y a une légère fumée au plafond. Par la porte piétonnière ouverte du secteur de la vacherie, bonne visibilité, un plan neutre de 50 %**, pas de chaleur et fumée blanche sans vitesse. Par le côté du bâtiment, un peu plus de fumée qu'à l'arrivée, sans flammes visibles.

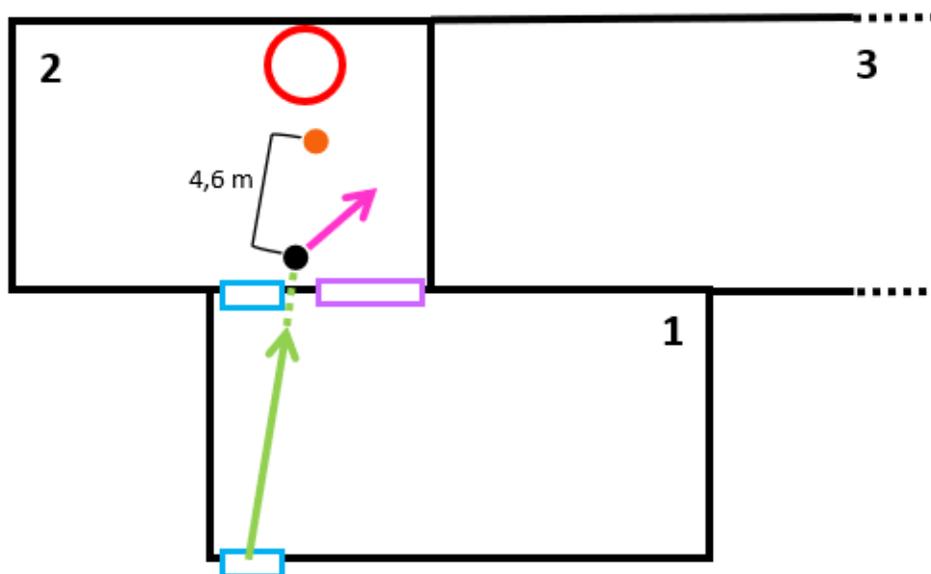
Fig. 20 – Progression du pompier n° 1 et du pompier n° 2 à l'intérieur des sections de la vacherie et de la grange

Ensuite, le pompier n° 1 demande de vive voix au pompier n° 2 de lui donner davantage de tuyau, puis il s'éloigne de son collègue vers la droite. Un effondrement de composantes intérieures, dont une portion du rail, survient sur le pompier n° 1, ci-après nommé la victime.

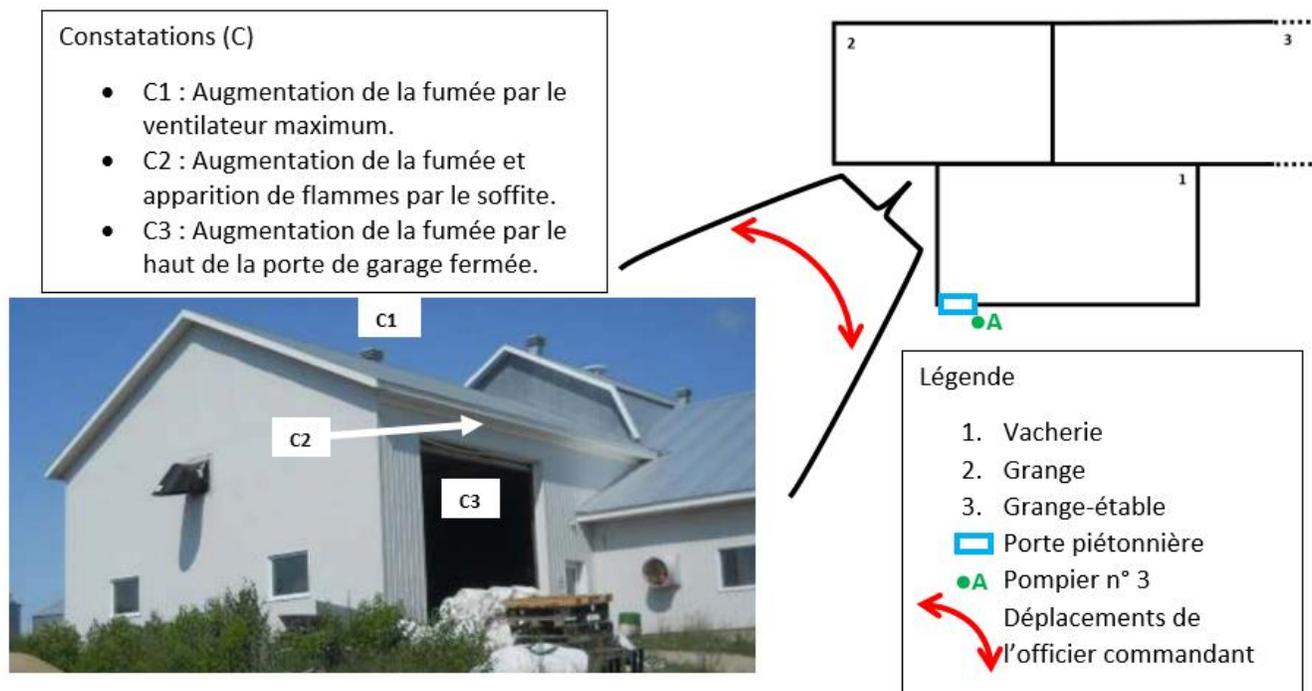
Fig. 21 – Positions de l'officier commandant et du pompier n° 3 et constatations de l'officier commandant
Source : CNESST

Pendant ce temps, à l'extérieur du bâtiment de ferme, le pompier n° 3 se trouve au seuil de la porte piétonnière par laquelle les pompiers ont pénétré. L'officier commandant, quant à lui, se trouve sur le terrain avant du bâtiment à suivre l'évolution de la situation. Sur la base de ses observations, qui lui indiquent une dégradation de la situation, il demande par radio à l'équipe de sortir du bâtiment.

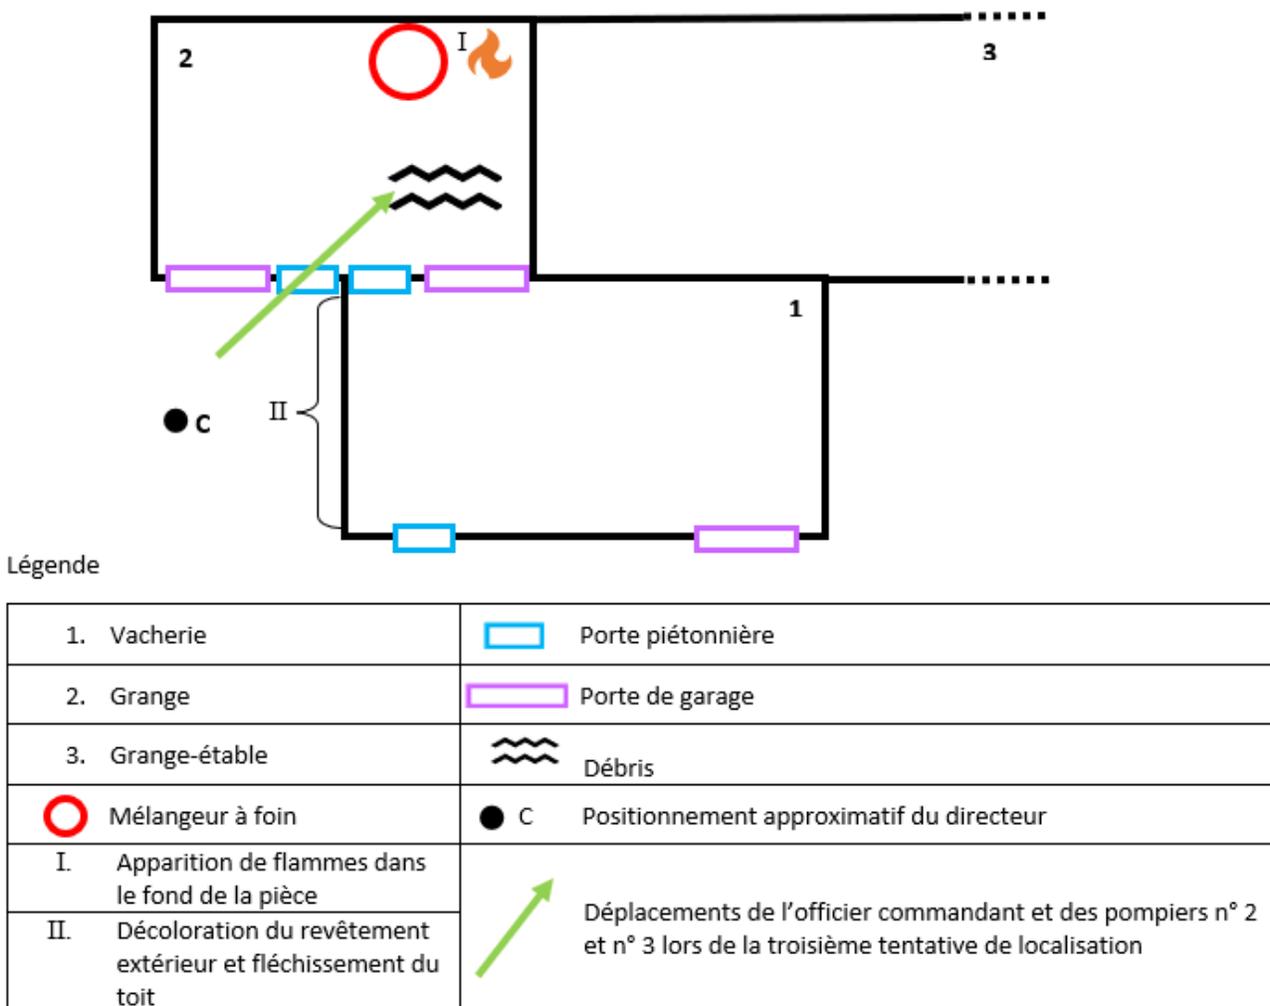
Fig. 23 – Troisième tentative de localisation de la victime et constatations du directeur lors de la demande du retrait de l'équipe

Vers 17 h 32, à la suite de l'effondrement, le pompier n° 2 n'est pas en mesure de situer la victime et ce dernier ne répond pas à son collègue. Le pompier n° 2 revient donc à la porte piétonnière de la vacherie pour aviser l'officier commandant de la situation. Puis, deux tentatives de localisation de la victime sont effectuées par les pompiers n° 2 et 3. Le pompier n° 2 traverse la section de la vacherie pour s'arrêter aux débris au sol dans le secteur de la grange et revenir à la porte piétonnière de la vacherie. Le pompier n° 3 traverse toute la section de la vacherie pour avoir un visuel dans le secteur de la grange et revient à la porte piétonnière de la vacherie. Au même moment, le directeur, qui avait entendu les communications radio et pris l'initiative personnelle de se présenter sur les lieux, arrive près de la porte piétonnière pour s'informer de la situation auprès de l'officier commandant et ainsi prendre le commandement des opérations. Ce dernier informe le directeur de la situation. Le directeur émet un *Mayday* afin de signaler une situation de détresse.

L'officier commandant et le pompier n° 3 retournent à l'autopompe 201 pour récupérer leurs APRIA. Une troisième tentative de localisation a lieu. L'officier commandant et les pompiers n°s 2 et 3 pénètrent dans la grange par la porte piétonnière de ce secteur qu'ils ont dû défoncer. Vers 17 h 36, le directeur demande un retrait des trois pompiers parce qu'il constate une dégradation de la situation (figure 23).

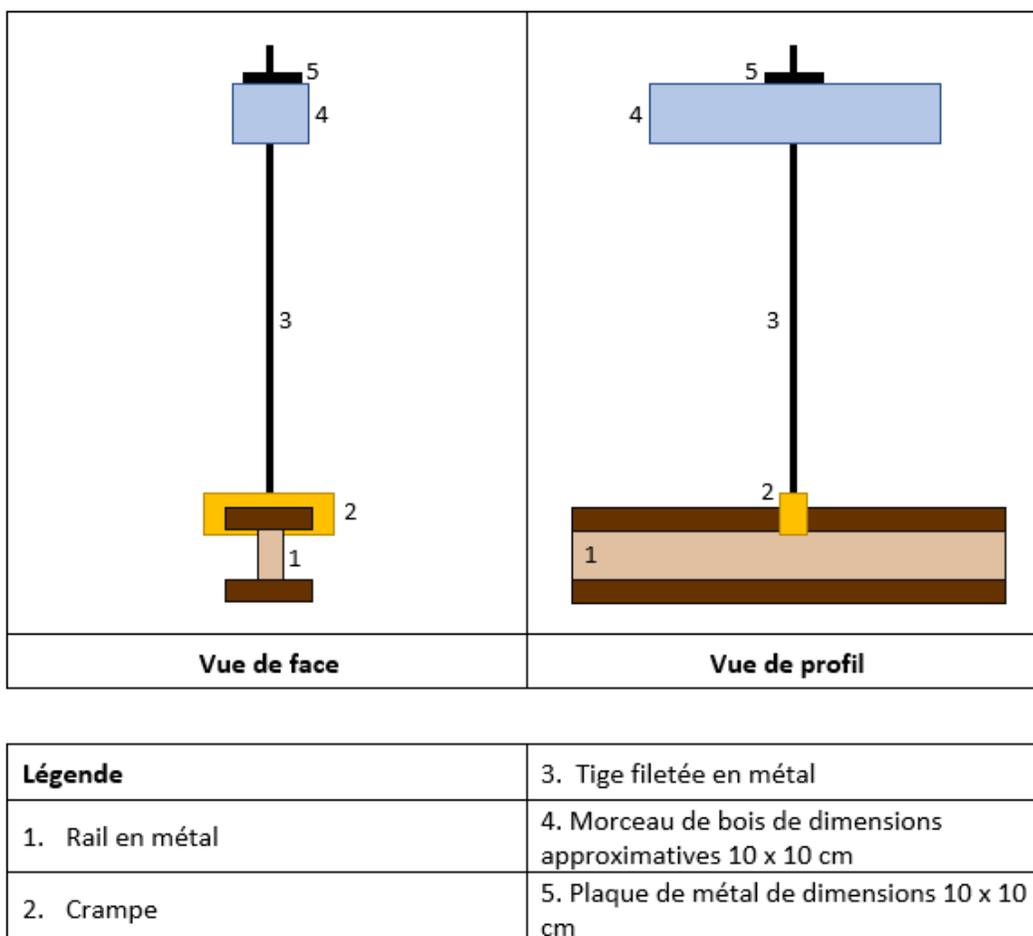
Fig. 25 – Composantes d'un support du rail dans la section grange
Source : CNESST

Le rail est fixé au plafond par des supports. Essentiellement, chaque support est constitué d'une crampe, d'une tige filetée, d'une plaque de métal et d'un morceau de bois (figure 25).

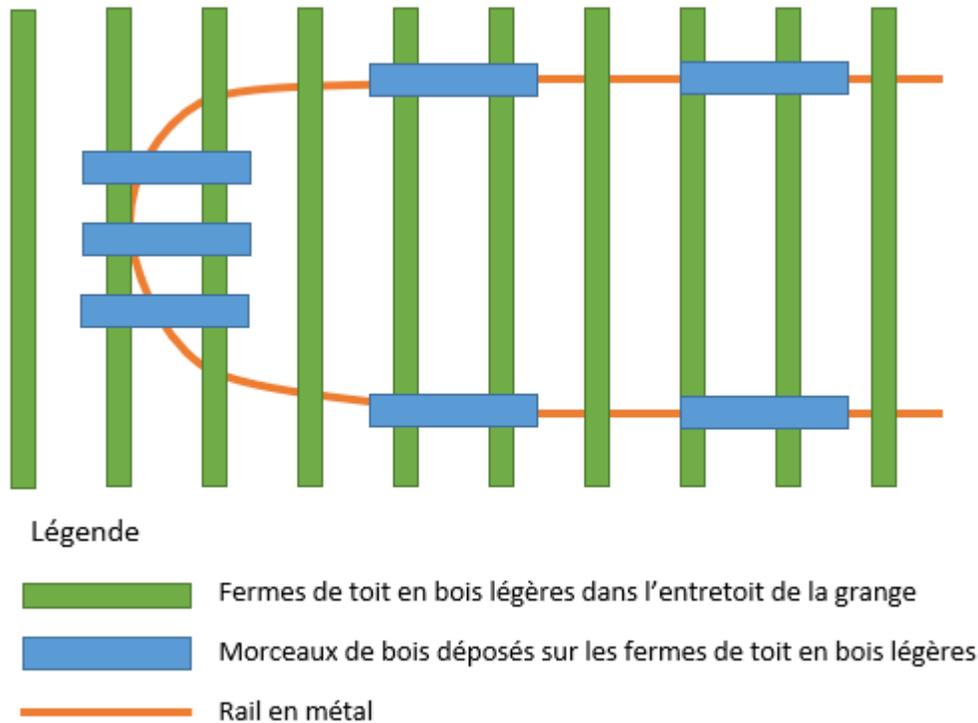
Fig. 26 – Lien entre le plafond de la section grange et les supports du rail
Source : CNESST

Le lien entre le plafond et le support est fait par le dépôt du morceau de bois sur les fermes de toit en bois légères de l'entretoit (figures 25 et 26). Dans une portion droite d'un rail, il y a un support à chaque 152 cm, alors que dans une portion arrondie cette distance est réduite (figure 26).
