**EN004357****RAPPORT D'ENQUÊTE**

**Accident ayant causé la mort d'un chargé de projets  
sur un chantier de l'entreprise Les Pavages D'Amour inc.,  
situé sur la rue Aumais à Notre-Dame-de-l'Île-Perrot,  
le 29 août 2022**

**Direction de la prévention-inspection Centre-Sud**

**Date du rapport : 8 février 2023**

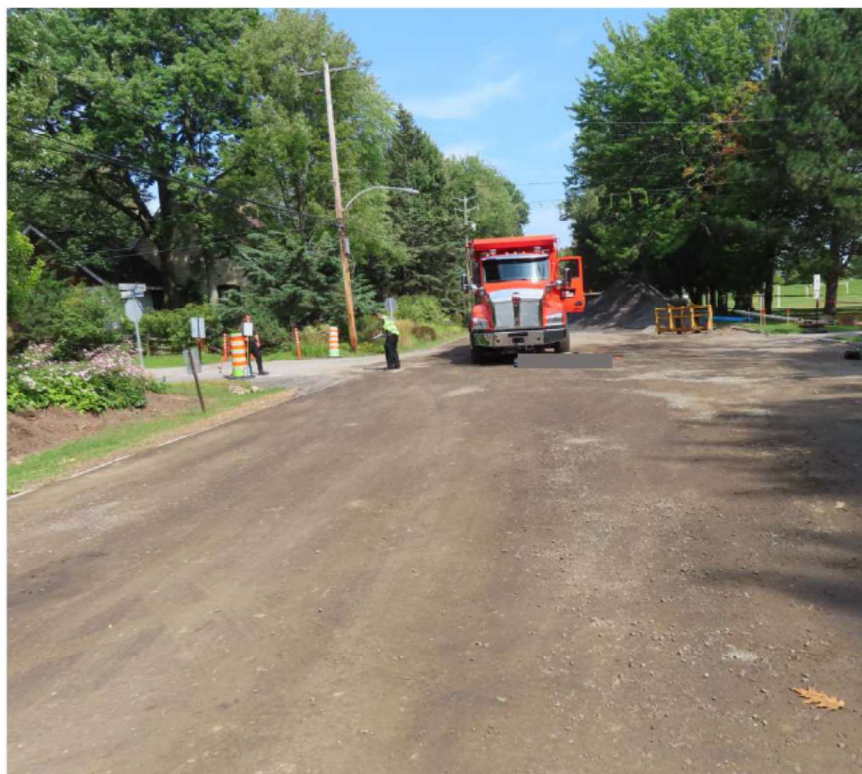
*Figure 1 : Scène de l'accident à l'arrivée de la CNESST*  
Source : CNESST

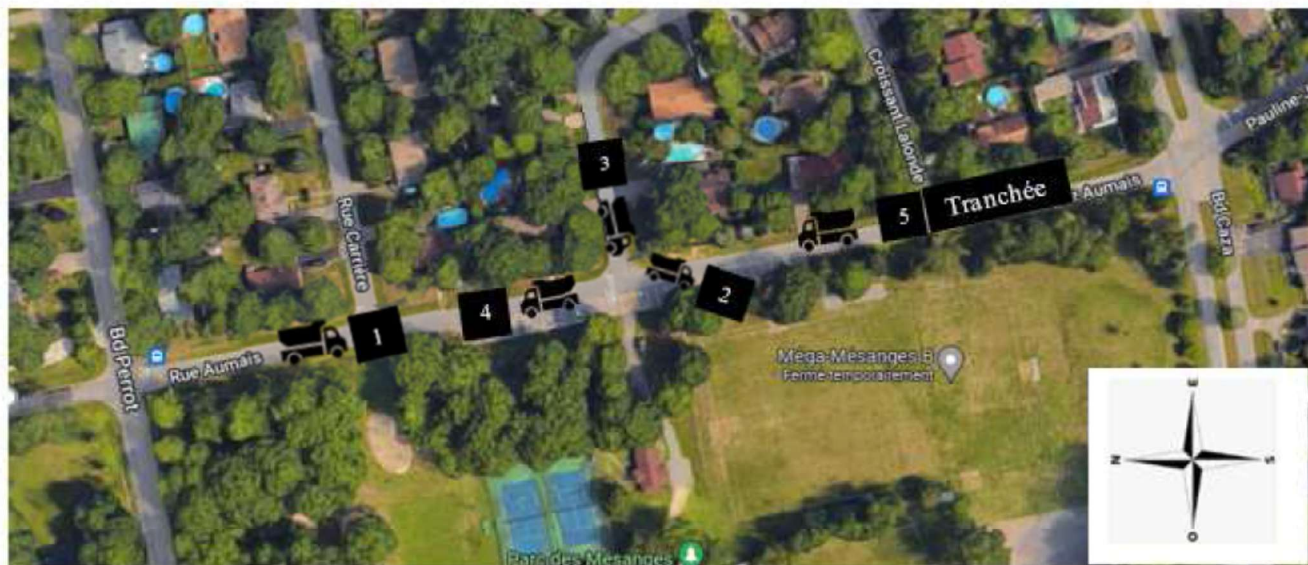
*Fig. 6 : Vue aérienne du parcours emprunté pour les manœuvres de recul*

Le chauffeur arrive par le boulevard Perrot et entre de face sur la rue Aumais (1). Si un camion est déjà dans la zone de creusement à son arrivée, le chauffeur se stationne le long du parc et attend son tour, sinon il poursuit sa route. Il avance jusqu'au Croissant Lalonde, fait un léger virage vers la droite en direction ouest, pour aligner l'arrière du camion avec le Croissant Lalonde (2), et entame une manœuvre de recul dans cette rue (3). Ensuite, il se remet en marche avant et tourne à droite sur la rue Aumais en direction nord pour aligner l'arrière du camion avec la tranchée (4). C'est alors que le chauffeur entame sa manœuvre de recul en direction sud vers la zone de creusement sur une distance d'environ 90 m (5).

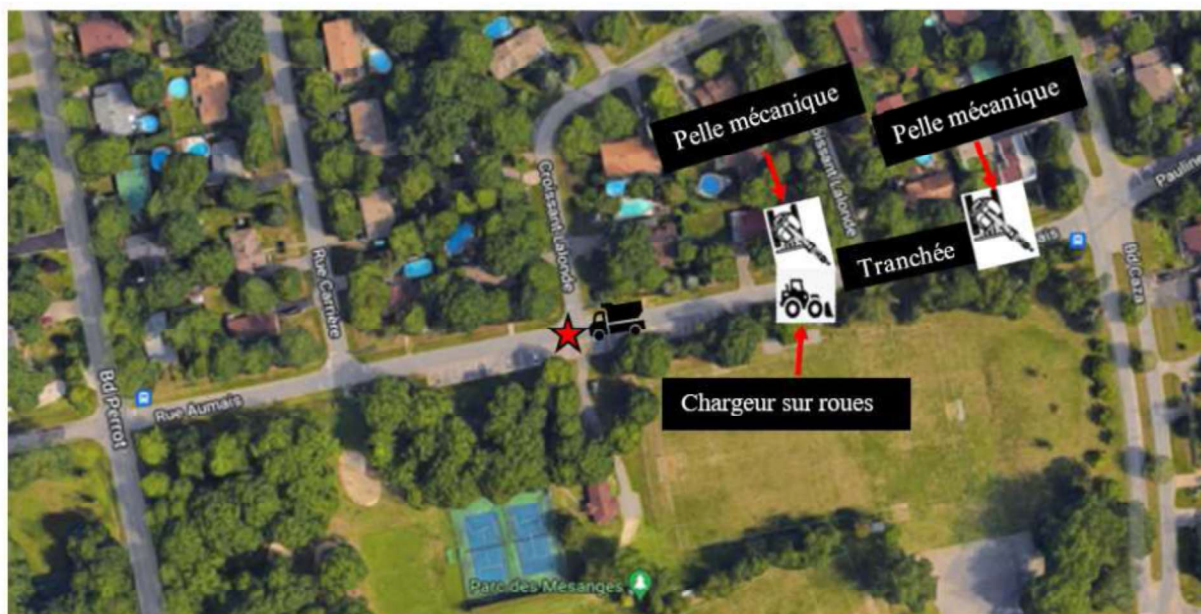
Un camion à benne basculante de marque Kenworth, modèle T880, est immobilisé au milieu de la rue Aumais, à l'intersection du Croissant Lalonde, du côté du boulevard Perrot. Le devant du camion est orienté en direction du boulevard Perrot vers le nord (voir fig. 8). Le chargé de projet est étendu au sol sur le dos devant le camion. Un regard se situe sous le centre du camion et est marqué de peinture fraîche de couleur orange.

Le chargé de projets porte un dossard haute visibilité de couleur orange, un casque et des bottes de sécurité. Il ne porte pas de radio bidirectionnelle ni d'écouteurs. Une canette de peinture orange utilisée pour le marquage de rue, un plan du site et un carnet d'arpentage sont retrouvés près du chargé de projets. Une pelle et un pic se situent près du camion, côté conducteur. Enfin, une mire d'arpentage, un capteur laser et un jalon reposent dans le fossé à l'intersection du Croissant Lalonde.

Fig. 8 : Scène de l'accident du 29 août 2022

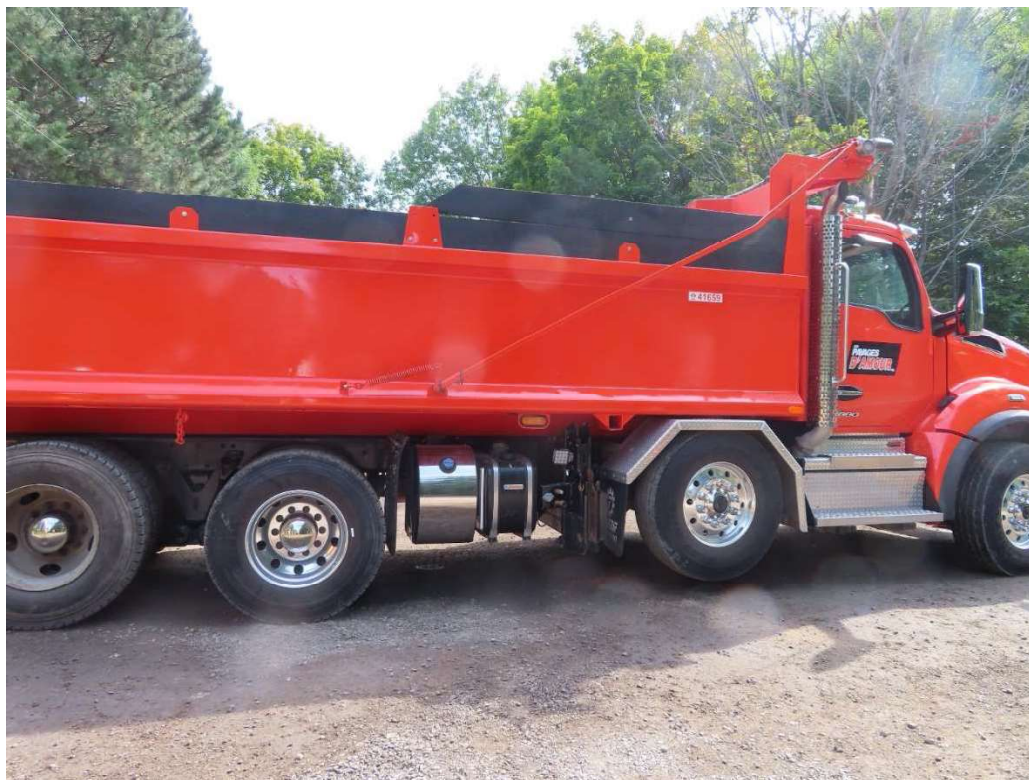
Le camion à benne basculante de type 12 roues impliqué dans l'accident appartient à l'entreprise Les Pavages D'Amour inc. Il est de marque Kenworth, modèle T880, année 2022 et immatriculé L930289. Sa masse nette sans chargement, tel qu'au moment de l'accident, est estimée à 18 000 kg. Celui-ci a une longueur de 9 m (30 pi) et une largeur de 2,5 m (8,2 pi). Le camion est muni d'une alarme de recul et le chauffeur nous informe qu'en marche arrière, la radio du camion s'éteint.

Le camion n'a jamais subi d'inspection mécanique annuelle puisqu'il s'agit d'un modèle 2022 et qu'il a été immatriculé en janvier 2022. Toutefois, l'examen visuel du camion effectué par un contrôleur routier de la SAAQ la journée de l'accident laisse croire à un entretien adéquat du véhicule (voir annexe D).

*Fig. 9 : Camion à benne basculante impliqué dans l'accident*  
Source : CNESST

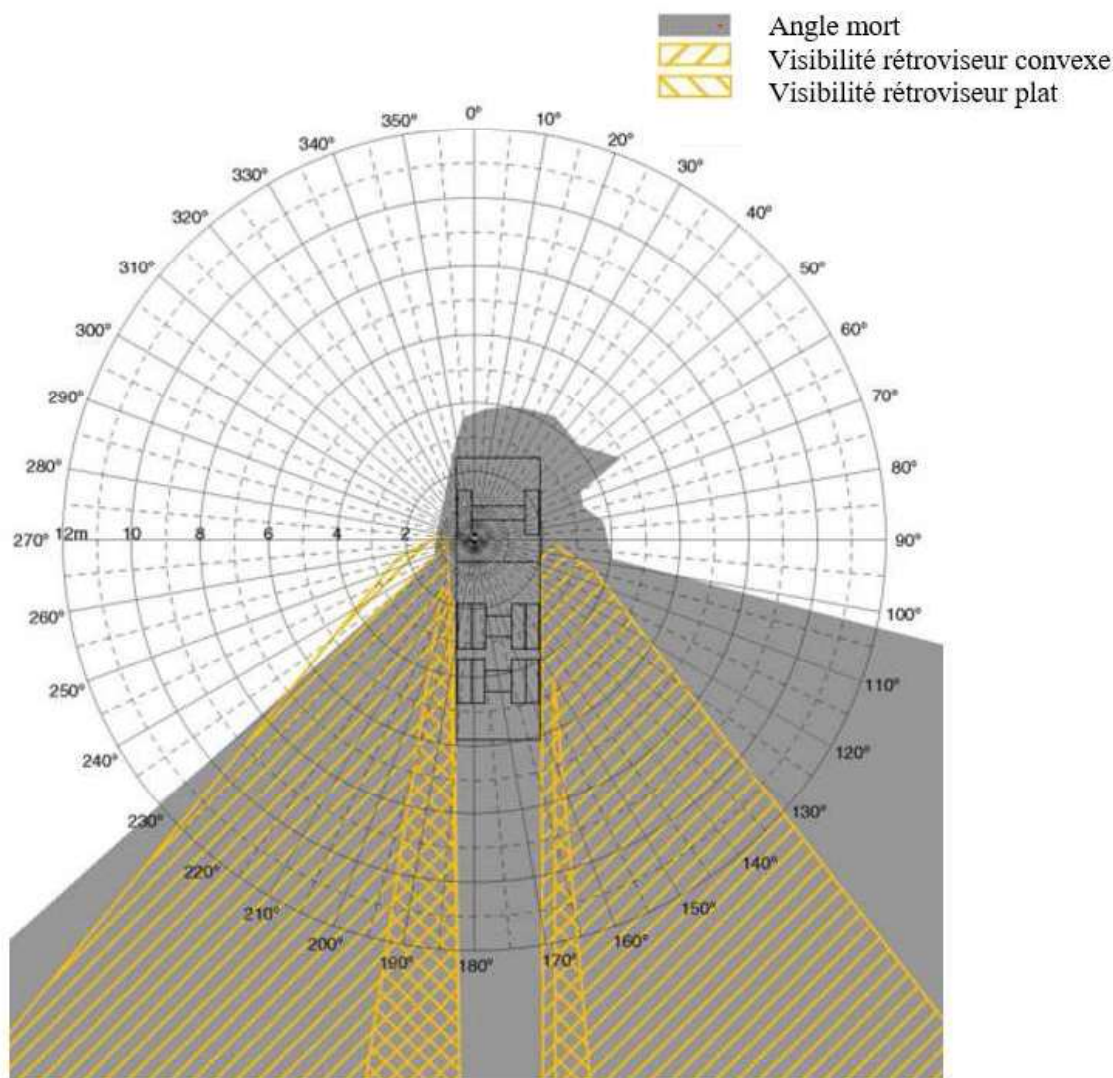
Les rétroviseurs permettent au conducteur d'observer ce qui se trouve près du camion notamment lors de manœuvres de recul. Le chauffeur du camion impliqué dans l'accident rapporte qu'il positionne toujours ses rétroviseurs latéraux de façon à réduire autant que possible les angles morts. Une étude sur la visibilité dans les rétroviseurs, effectuée et retranscrite dans un rapport par l'entreprise Caterpillar inc. en Illinois aux États-Unis en 2003 permet de définir les zones où il est possible pour le conducteur d'apercevoir une personne se trouvant près du camion en position debout. La figure 13 décrit les zones couvertes par les différents rétroviseurs sur un camion aux dimensions similaires à celui impliqué dans l'accident.

Fig. 13 : Schéma des zones couvertes par les rétroviseurs  
Source : « Construction Vehicle and Equipment Blind Area Diagrams »  
Caterpillar inc. 2003, traduit par la CNESST
