RAPPORT D'ENQUÊTE

**Accident ayant causé la mort d'un travailleur de
l'entreprise Scierie Alexandre Lemay et fils inc.,
survenu le 7 avril 2022 à Sainte-Marie**

Service de la prévention-inspection – Chaudière-Appalaches

Date du rapport : 24 février 2023

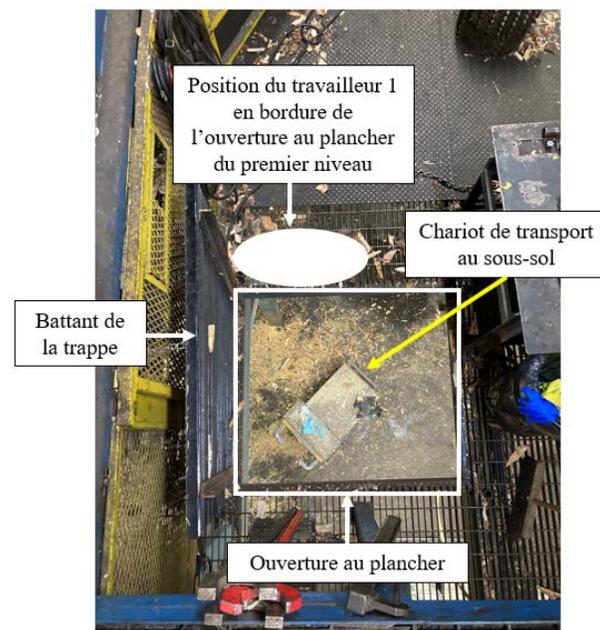
Photo 1**Abrégé des causes**

- Le travailleur fait une chute de 3,65 m, du premier niveau au sous-sol, sur un chariot de transport positionné sous l'ouverture de la trappe.
- Le travailleur perd pied alors qu'il se positionne en bordure du vide pour fermer la trappe du premier niveau.

À la suite de l'intervention du 7 avril 2022, en l'absence de mesures préventives concernant le danger de chute lors de l'utilisation de la trappe située au premier niveau, l'ouverture de celle-ci est interdite et le scellé numéro E 66032 est apposé sur le grillage servant de battant (fermeture à rabat) (voir la décision au rapport RAP1382483). Le correctif est constaté le 11 avril 2022 (voir la décision au rapport RAP1382485). Le battant de la trappe du premier niveau a été soudé, ainsi il n'y a plus d'ouverture de plancher. Le scellé est retiré. Le danger de chute est éliminé.

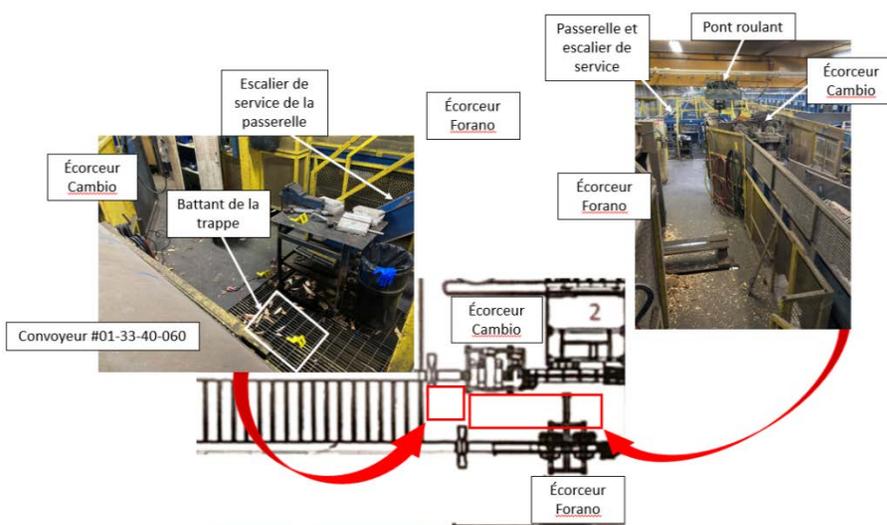
Schéma 1 : Aménagement entre les écorceurs Cambio et Forano

Le lieu de l'accident est localisé à proximité des bacs d'accumulation des billots de bois et le convoyeur à courroie numéro 01-33-40-060 situé à la sortie de l'écorceur Cambio au premier niveau (voir le plan 1 et schéma 1). En aval de l'écorceur, une passerelle enjambant le convoyeur de sortie est présente. Afin d'accéder à l'aire de travail, un escalier de service y a été aménagé. Adossés au limon de métal de l'escalier, une table de travail munie d'un étau et différents outillages y sont positionnés. Dans le plancher grillagé de l'aire de travail, il y a une trappe constituée d'une ouverture à battant localisée entre la table de travail, la passerelle et le convoyeur de sortie (voir schéma 1). Au moment de l'accident, le battant de la trappe est ouvert (voir schéma1, photo de gauche).

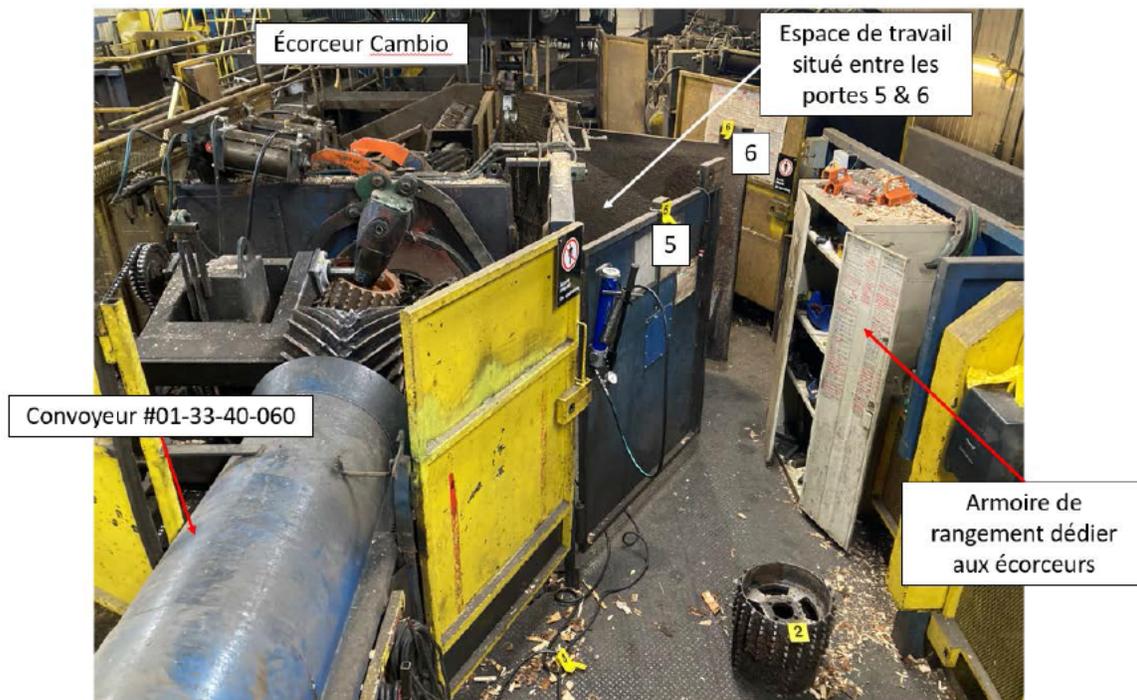
Photo 2 : Aire de travail à l'écorceur Cambio

Vers 15 h 30, il s'agit de la troisième installation du différentiel à l'intérieur de l'écorceur Cambio. M. ^D (ci-après nommé travailleur 2) et le travailleur 1 effectuent cette tâche. M. ^E (ci-après nommé travailleur 3) arrive quelques instants plus tard afin de les assister au positionnement et au boulonnage de la pièce mécanique. Afin d'exécuter leur travail, ils se positionnent entre les portes ci-après identifiées 5 et 6 qui servent d'enceinte de protection aux éléments mécaniques de la machine lors de son fonctionnement (voir photo 2).

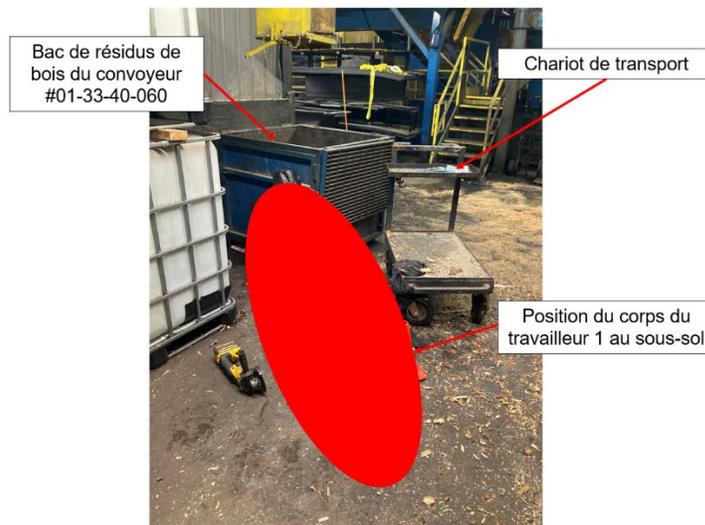
Photo 5 : Point de vue du sous-sol

Alors que le travailleur 2 s'apprête à effectuer une soudure par points, il constate que la soudeuse est hors tension. Il quitte alors sa position et se dirige vers l'atelier mécanique au sous-sol afin de vérifier sa mise sous tension. Au moment où le travailleur 2 arrive au bas de l'escalier, il constate que le travailleur 1 git au sol, face contre terre, à proximité du chariot de transport et le bac de récupération de résidus de bois du convoyeur à courroie numéro 01-33-40-066 (voir photo 5 et 6). C'est à ce moment que le travailleur 2 demande de l'aide et prodigue les premiers secours et premiers soins en attendant les services d'urgence. Le travailleur 3 appelle le 911 à 15 h 40.

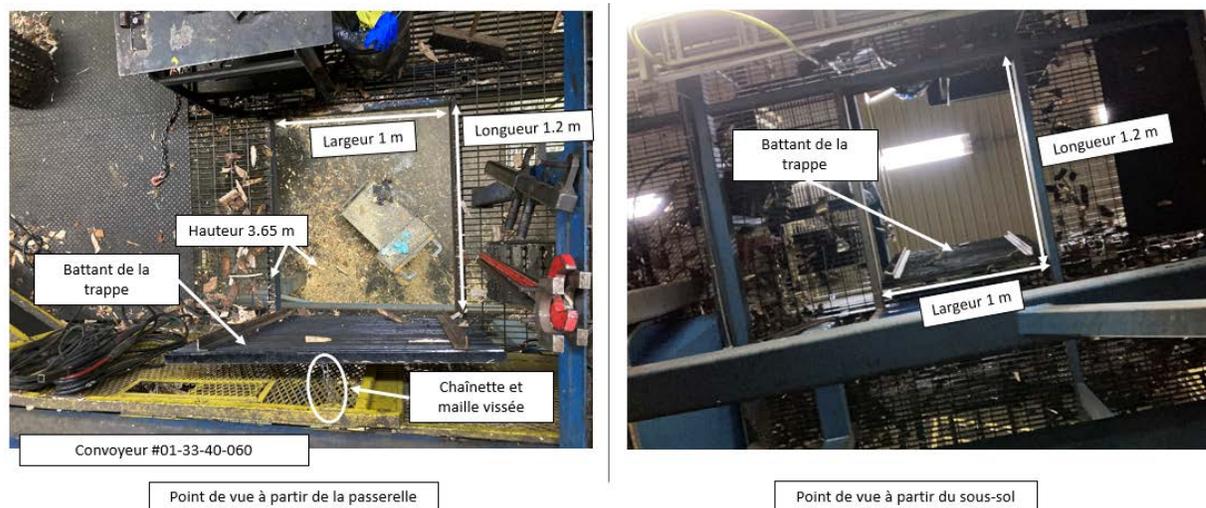
Photo 7 : Points de vue de l'ouverture

L'ouverture par laquelle le travailleur 1 fait sa chute mesure 1 m par 1,2 m. Une chaînette munie d'une maille vissée maintient le battant de la trappe en position ouvert. La hauteur entre le plancher du sous-sol et le rebord grillagé de l'ouverture est de 3,65 m (voir photo 7).

Lors de l'accident du 7 avril 2022, le battant de la trappe est laissé ouvert alors qu'aucun garde-corps ne ceinture l'ouverture. Que ce soit lors du passage des pièces mécaniques ou pendant les travaux relatifs au troisième remplacement du différentiel de sortie de l'écorceur.

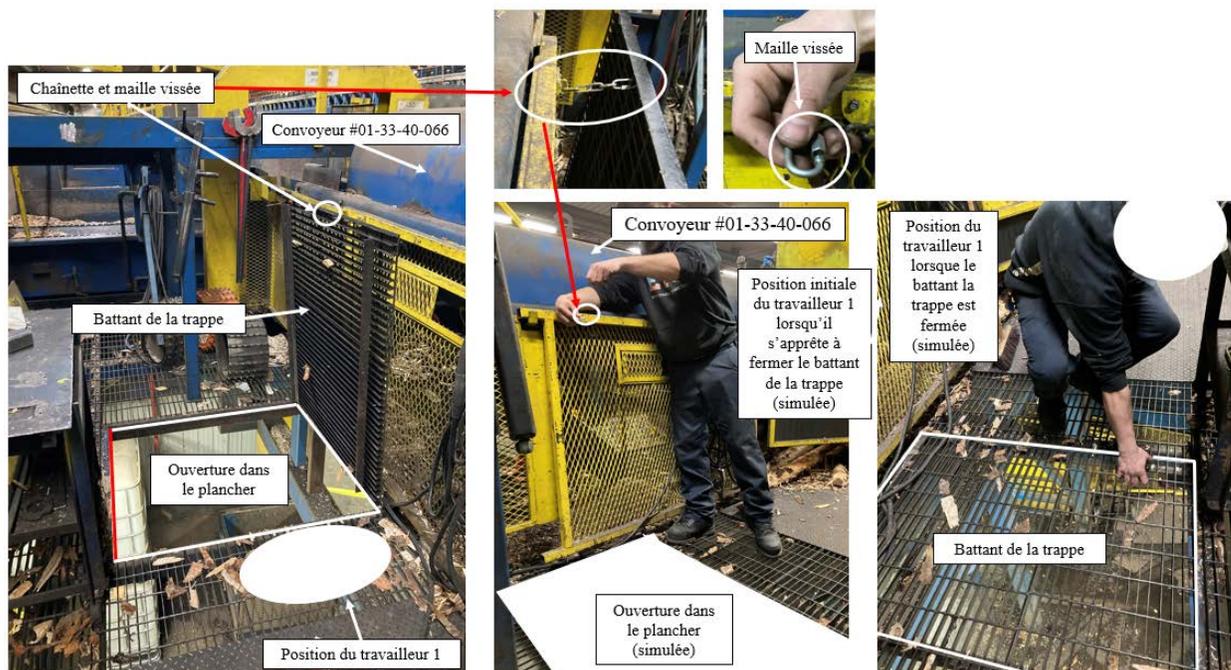
Photo 8 : Simulation de la fermeture du battant de la trappe

Le travailleur 2 a été témoin à plusieurs reprises de la manière de procéder du travailleur 1 lors de la fermeture du battant de la trappe. Avec son aide, une simulation de cette tâche a été réalisée. Pour l'exécution de cette tâche, le travailleur 1 doit s'approcher du bord de l'ouverture et s'appuyer contre le bâti du convoyeur à courroie numéro 01-33-40-066. Avec ses deux mains, il doit retirer la maille vissée du grillage au centre supérieur du battant de la trappe, soit à 50 cm du rebord. Par la suite, il l'abaisse jusqu'au sol. Le travailleur 1 est alors exposé à un danger de chute au niveau inférieur par l'ouverture au plancher (voir photo 8).

Vers 15 h 40, le travailleur 1 s'approche du bord de l'ouverture du plancher grillagé pour fermer le battant de la trappe. Sa position pour accéder à la chaînette et à la maille vissée située au centre supérieur du battant est précaire. Il perd pied et chute au niveau inférieur sur le chariot de transport.

Peu importe la position, la condition physique d'un travailleur ou son état de santé, l'absence d'un garde-corps ceinturant l'ouverture alors que le battant de la trappe est ouvert, l'expose à un danger de chute au niveau inférieur. L'installation d'un garde-corps aurait empêché le travailleur 1 de tomber et par conséquent aurait évité son décès.
