**EN004362****RAPPORT D'ENQUÊTE**

**Accident ayant causé la mort d'un travailleur de l'entreprise  
Terrassement Philippe Sigouin inc., survenu le 15 septembre 2022 sur un  
chantier de construction situé au [REDACTED] dans la  
municipalité de Lac-Tremblant-Nord**

**Service de la prévention-inspection Laurentides  
Direction de la prévention-inspection Rive-Nord**

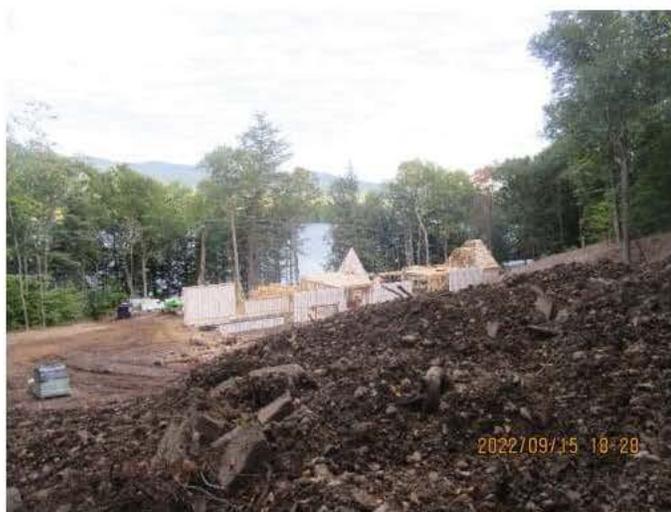
**Photo 2 : Terrain déboisé****Source : CNESST**

Le terrain pour la maison a été déboisé préalablement aux travaux. Il est ceinturé par la forêt à l'exception d'une trouée donnant accès à la berge du lac où se situe le quai (voir photo 2).

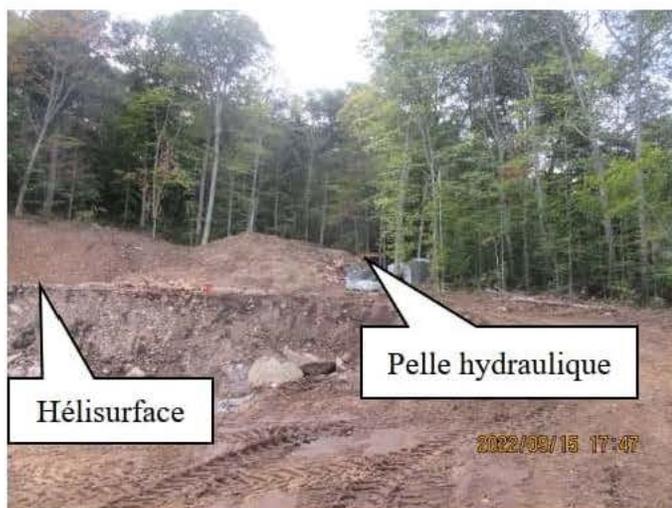
**Photo 3 : Pelle hydraulique à l'orée du bois****Source : CNESST**

Au moment de l'accident, la pelle hydraulique est opérée à l'orée du bois, au coin nord-ouest du terrain, à l'arrière de la butte de terre créée lors de la construction de l'hélistrace.

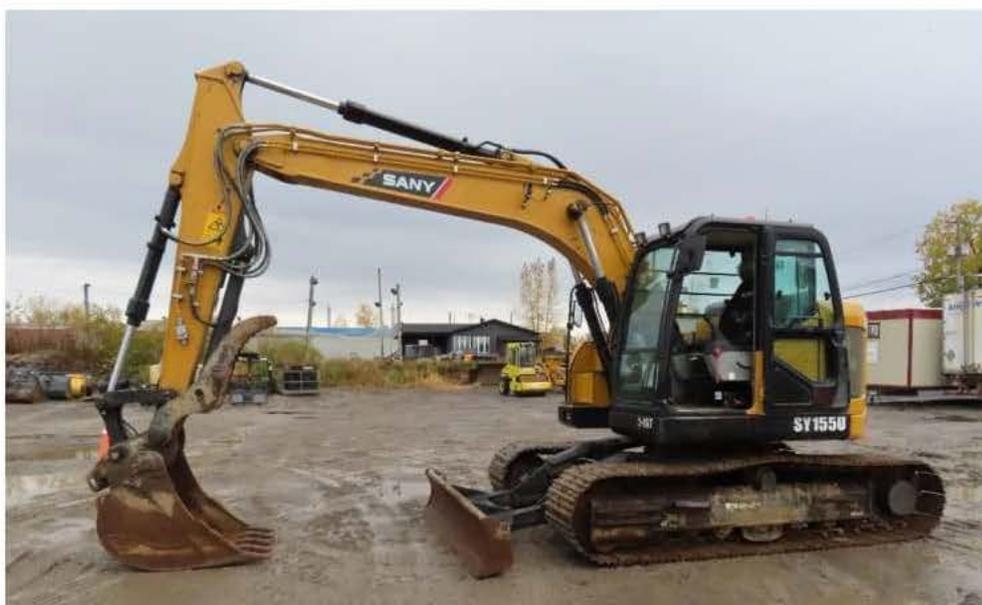
Photo 4 : Pelle hydraulique Sany

Les travaux d'excavation et de nivelage du sol sont effectués à l'aide d'une pelle hydraulique de marque Sany, modèle SY155U de l'année 2021. La pelle a été louée par l'employeur Terrassement Philippe Sigouin inc. à l'entreprise Centre de location G.M. inc. située à Sainte-Agathe-des-Monts.

La pelle est munie d'une cabine fermée, d'une pince utilitaire (pouce) au niveau du godet et d'une lame de terrassement devant les chenilles pour effectuer le nivelage du sol.

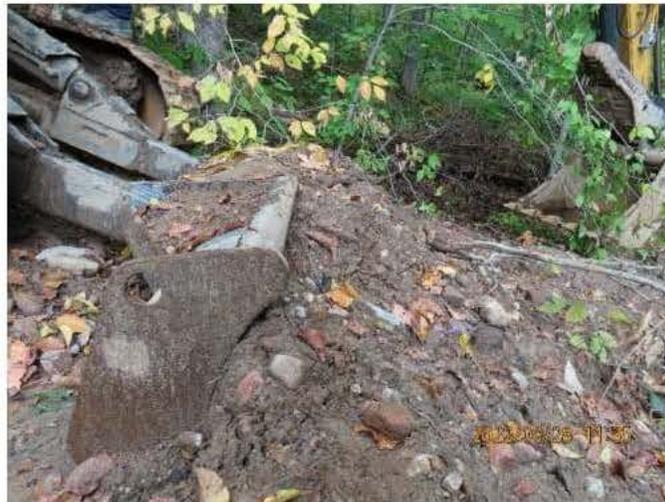
Photo 5 : Lame de terrassement

La lame de terrassement de la pelle est appuyée au sol et la terre arrive jusqu'au haut de la lame. Cette dernière est utilisée pour niveler la terre du haut de la pente en direction du départ de la piste de VTT. Pour ce faire, la pelle avance à l'aide des chenilles alors que le manipulateur de la lame de terrassement est utilisé pour moduler la hauteur de la lame.

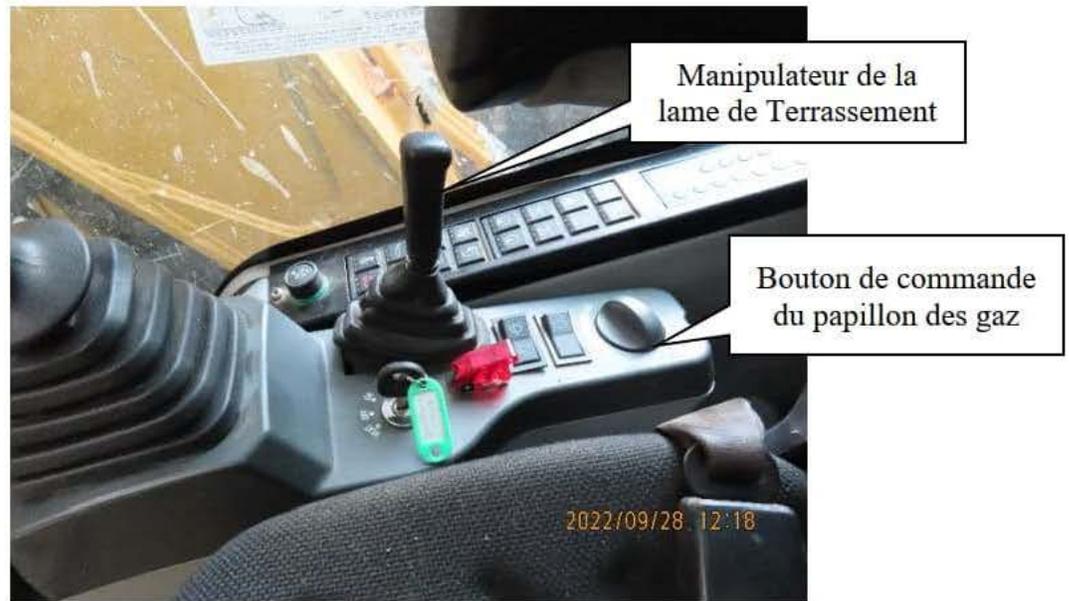
**Photo 6 : Manipulateur et bouton de commande** Source : CNESST

Le manipulateur qui contrôle la hauteur de la lame de terrassement est situé à droite du siège. Le soufflet autour du manipulateur est sorti de la console. Le bouton de commande du papillon des gaz est réglé à la position « Max ». Cette position est identifiée comme la pleine vitesse du moteur au manuel du fabricant.

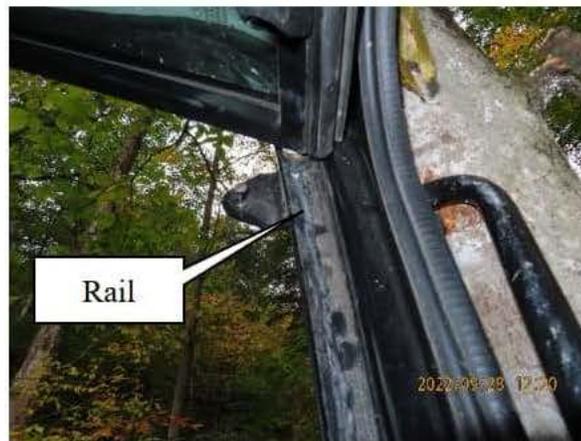
**Photo 7 : Rail et vitre ouverte** Source : CNESST

L'avant de la cabine de l'opérateur est complètement vitré. La vitre supérieure peut être ouverte alors que la vitre inférieure est fixe. Lors de l'accident, la vitre supérieure est complètement ouverte.

Un roulement est présent de chaque côté de la vitre, au bas, pour faciliter son ouverture. Le roulement se déplace dans un rail en métal situé de chaque côté de la cabine. Le rail du côté gauche de la cabine a une largeur de 28,01 mm et se trouve sur le côté de l'ouverture de la porte. L'épaisseur du métal constituant le rail est de 2,85 mm.

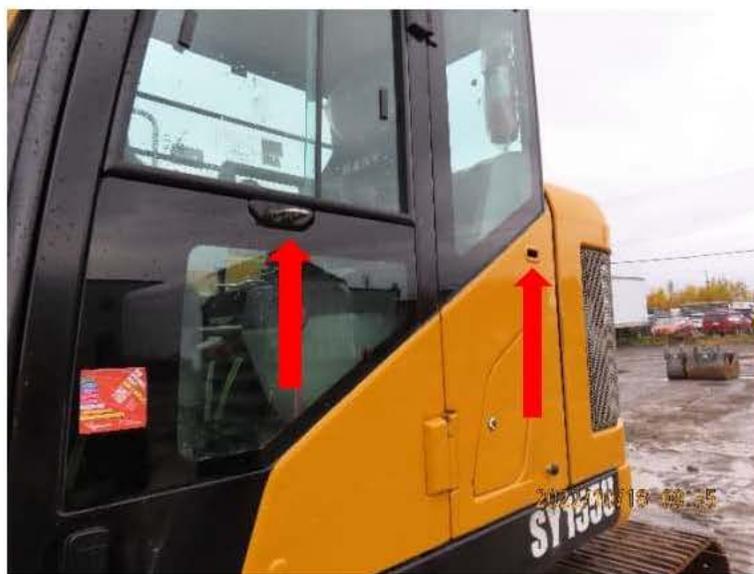
**Photo 10 : mécanisme de retenue de la porte** **Source : CNESST**

L'accès à la cabine de la pelle hydraulique se situe du côté gauche de celle-ci. La porte d'accès peut être ouverte et rabattue sur le côté de l'équipement. Un dispositif permettant de maintenir la porte de la cabine ouverte est présent.

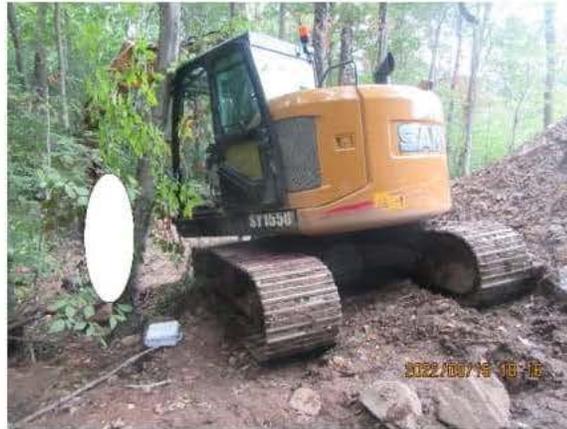
**Photo 11 : Porte ouverte** Source : CNESST

Au moment de l'accident, la porte de la cabine est ouverte et le mécanisme de retenue de la porte sur le côté de la pelle hydraulique est enclenché.

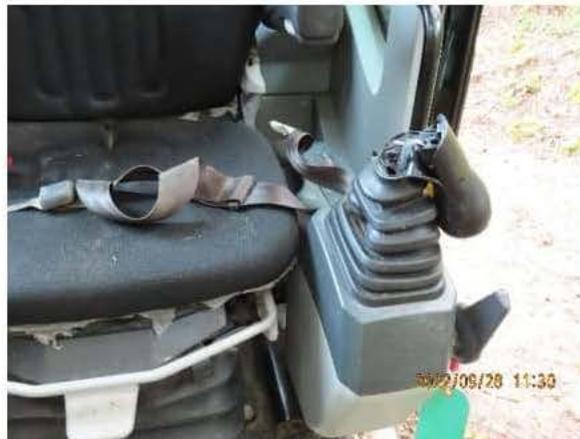
**Photo 12 : Manipulateur brisé** Source : CNESST

Le manipulateur de gauche est brisé. Le travailleur y est retrouvé suspendu au niveau de sa taille. Le poids du travailleur actionne le manipulateur vers la gauche.

*« Le levier de gauche (joy stick) est cassé. Dommage uniquement au niveau du levier en plastique. La commande hydraulique est intacte. »*

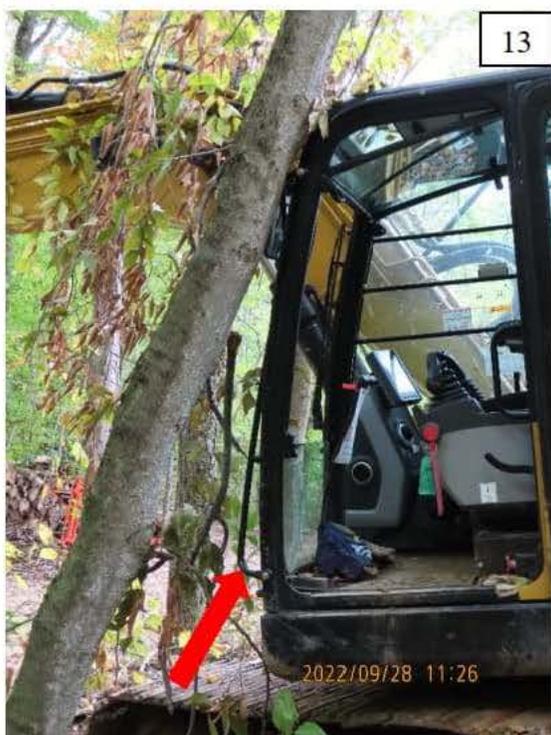
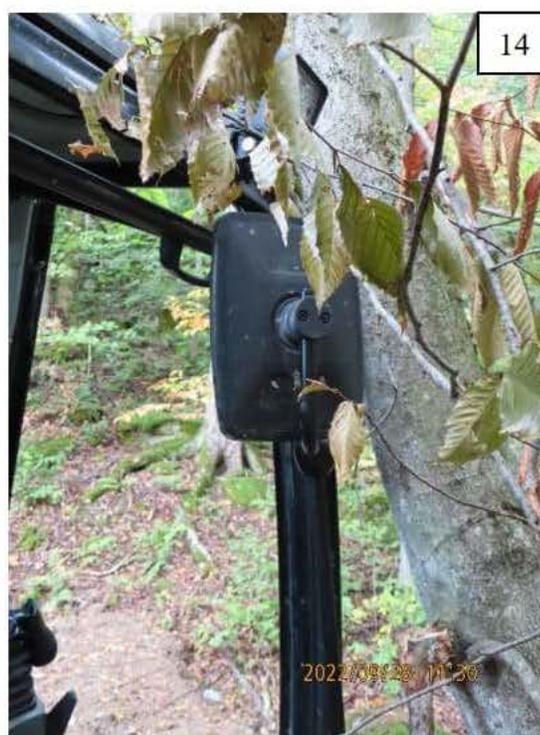
Photos 13 et 14 : Poignée-montoir et rétroviseur

La poignée-montoir, située sur le côté gauche de l'accès à la cabine de l'opérateur, est repliée vers l'avant de la pelle hydraulique et le rétroviseur qui y est fixé se trouve devant la vitre de l'opérateur plutôt que sur le côté de la cabine.

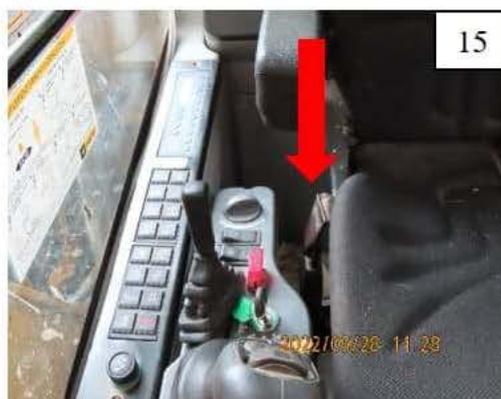
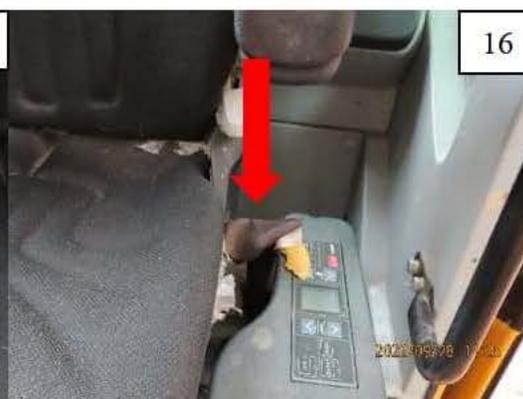
Photos 15 et 16 : Ceinture de sécurité sur le côté du siège

Le siège de l'opérateur est équipé d'une ceinture de sécurité. Au moment de l'accident, le travailleur ne porte pas la ceinture de sécurité et cette dernière pend de chaque côté du siège de l'opérateur. La sangle gauche de la ceinture est coincée derrière le siège de l'opérateur.

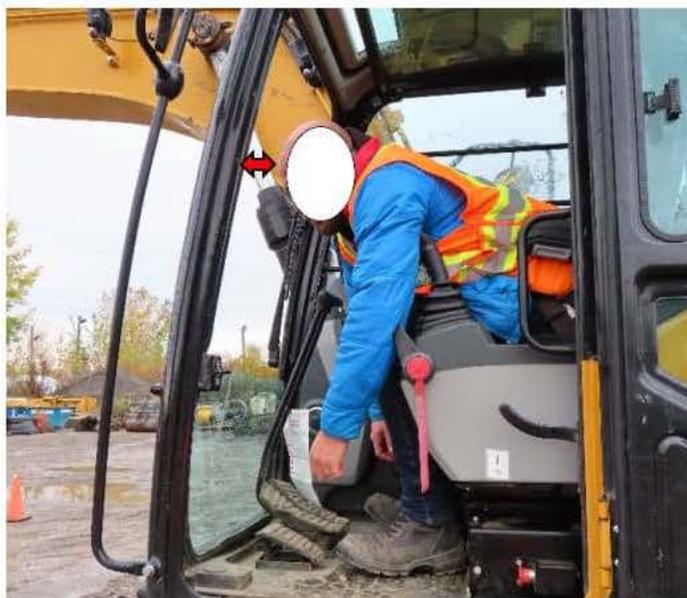
Lorsque la ceinture de sécurité est portée adéquatement, il est peu probable de se frapper la tête contre la structure de la cabine située à l'avant gauche de la pelle hydraulique. La simulation est effectuée à l'arrêt avec une personne mesurant 1,88 mètre.

Photo 19 : Opérateur portant la ceinture Source : CNESST

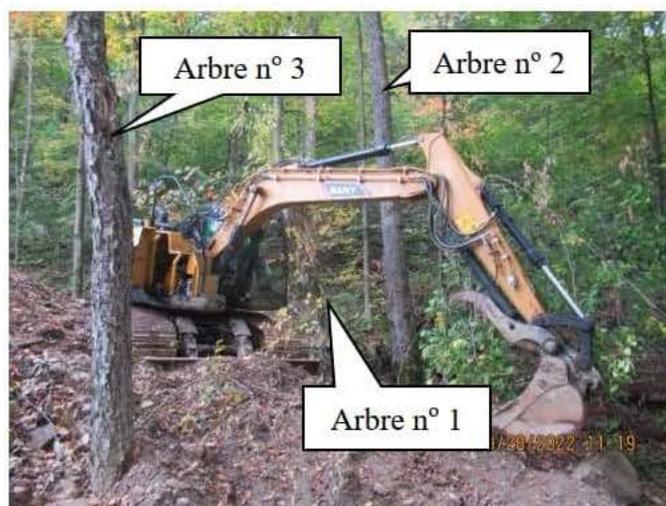
Photo 20 : Pelle à proximité des arbres Source : CNESST

La pelle hydraulique se trouve à l'orée du bois. L'arbre n° 1 se situe à 0,9 mètre de la chenille gauche de la pelle. Il a une circonférence à la hauteur de la poitrine de 0,74 mètre, une inclinaison de 13,5 degrés en direction de la pelle et touche le coin supérieur de la cabine de l'opérateur à une hauteur de 3,1 mètres (voir photos 13 et 14).

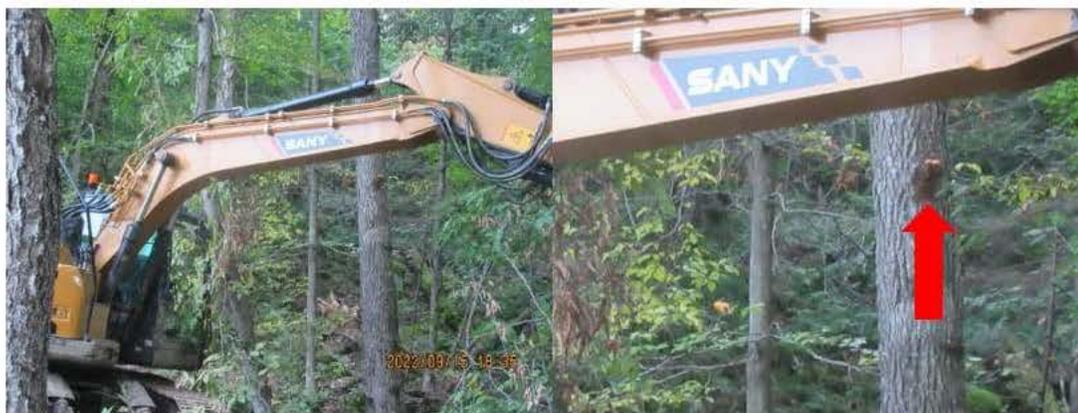
Photos 21 et 22 : Marque sur l'arbre n° 2

L'arbre n° 2 se situe un peu plus loin sur la gauche. Il a une circonférence à la hauteur de la poitrine de 1,52 mètre. Une distance de 1,1 mètre est mesurée entre l'arbre n° 1 et l'arbre n° 2. Une marque d'impact est présente sur l'arbre n° 2 à une hauteur de 3,99 mètres de la base de l'arbre. Cette hauteur correspond à la hauteur de la flèche de la pelle.

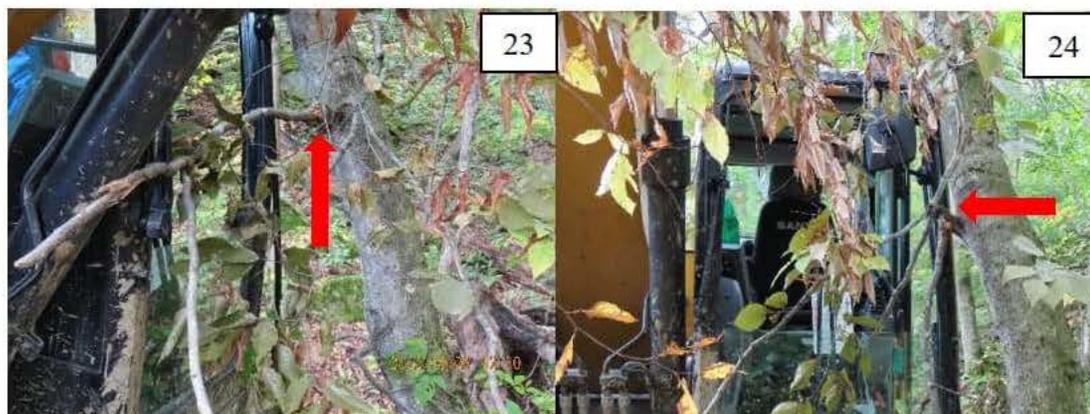
Photos 23 et 24 : Branche de l'arbre n° 1

Une branche cassée est présente sur l'arbre n° 1 à une hauteur de 2,12 mètres de sa base. La branche se situe à mi-hauteur du dossier du siège de la pelle hydraulique et a un diamètre à sa base de 34,27 mm.

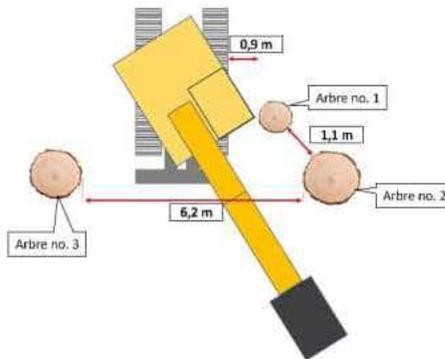
Croquis n° 1 : Disposition du lieu Source : CNESST

Trois arbres sont présents près du départ de la piste de VTT. La piste passe près de l'arbre n° 1 à une distance de 0,9 mètre. L'arbre n° 3 se situe à droite de la pelle alors que l'arbre n° 2 se situe à 1,1 mètre de l'arbre n° 1, sur la gauche de l'équipement.

Alors que la pelle hydraulique passe près de l'arbre n° 1, une rotation (swing) du côté gauche, en direction de l'arbre n° 1, est effectuée par la pelle hydraulique. Un premier contact a lieu entre le coin avant gauche de la cabine et l'arbre n° 1. La poignée-montoir de la cabine est crochie et le rétroviseur installé sur celle-ci se retrouve devant la cabine de la pelle.
