**RAPPORT D'ENQUÊTE**

**Accident ayant causé des blessures à cinq personnes dont  
trois travailleurs œuvrant dans l'établissement de  
l'entreprise Centre de valorisation de l'aliment (CVA) inc.  
survenu le 23 mars 2022 situé au 6943, boulevard Bourque  
à Sherbrooke.**

**Service de la prévention-inspection Sud-Est - Estrie**

**Date du rapport : 10 février 2023**

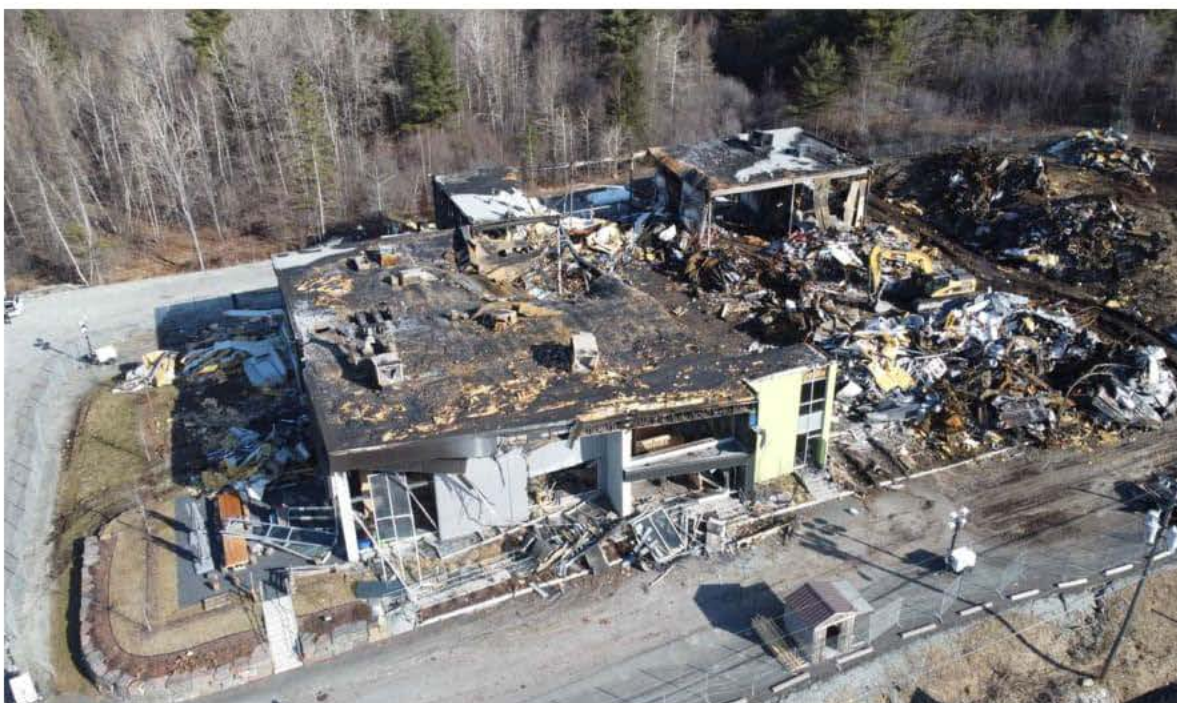
Cinq personnes sont blessées et le bâtiment est une perte totale. Ce dernier sera démoli quelques mois plus tard.

*Figure 1 -Photographie des dommages sur le bâtiment à la suite de l'événement*

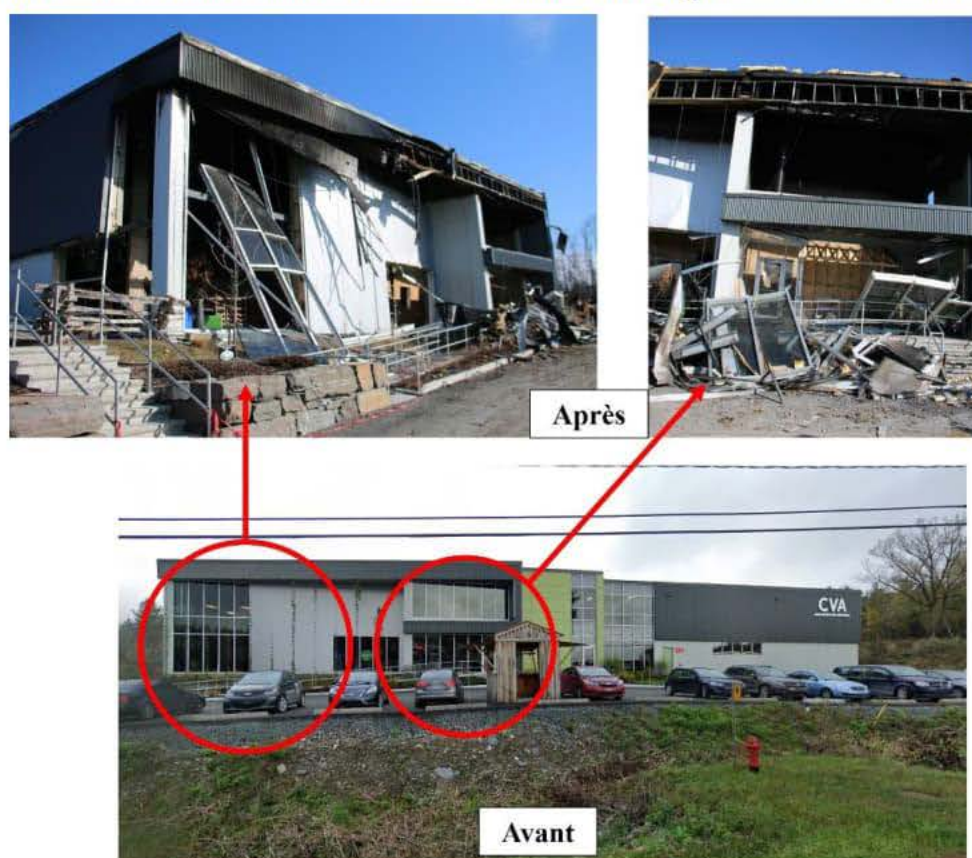
La partie avant du bâtiment, côté sud, est endommagée. Le mur est déplacé de la fondation à certains endroits. Les fenêtres sont brisées. Leurs cadres sont déplacés vers l'extérieur.

*Fig. 5 -Photographie des dommages de la façade avant du bâtiment  
Source : CNESST et Google Maps*

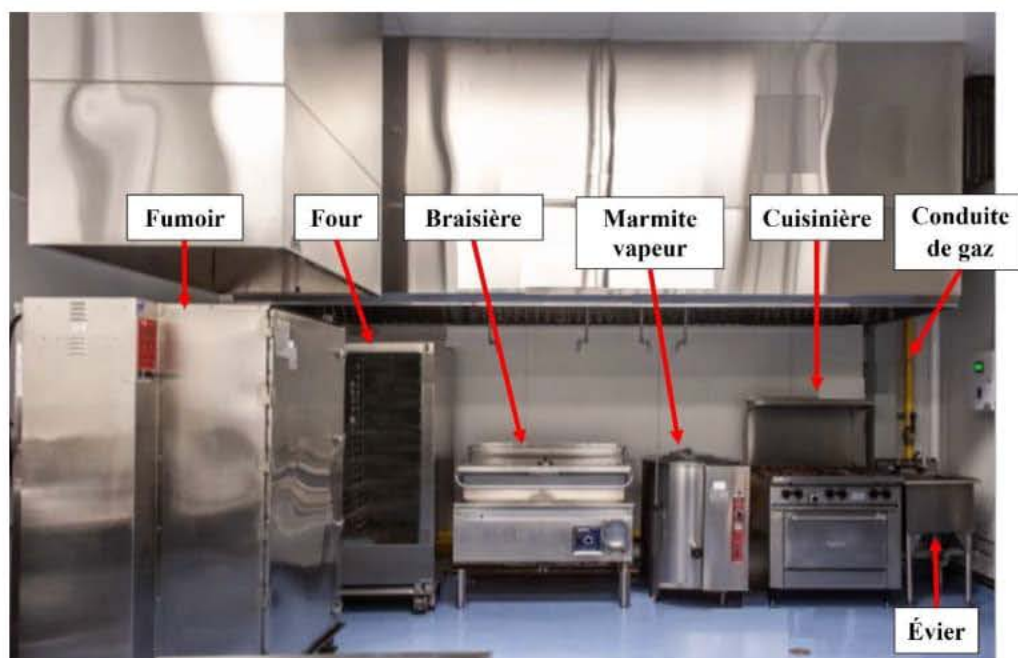
*Fig. 11 -Photographie de la cuisine avant l'événement avec la cuisinière au gaz qui a été retirée*  
Source : monsieur F et ajout CNESST

Le propriétaire s'est départi de la cuisinière au printemps 2020. Il en avait fait l'acquisition de l'un des locataires. Elle était usagée à cette époque.

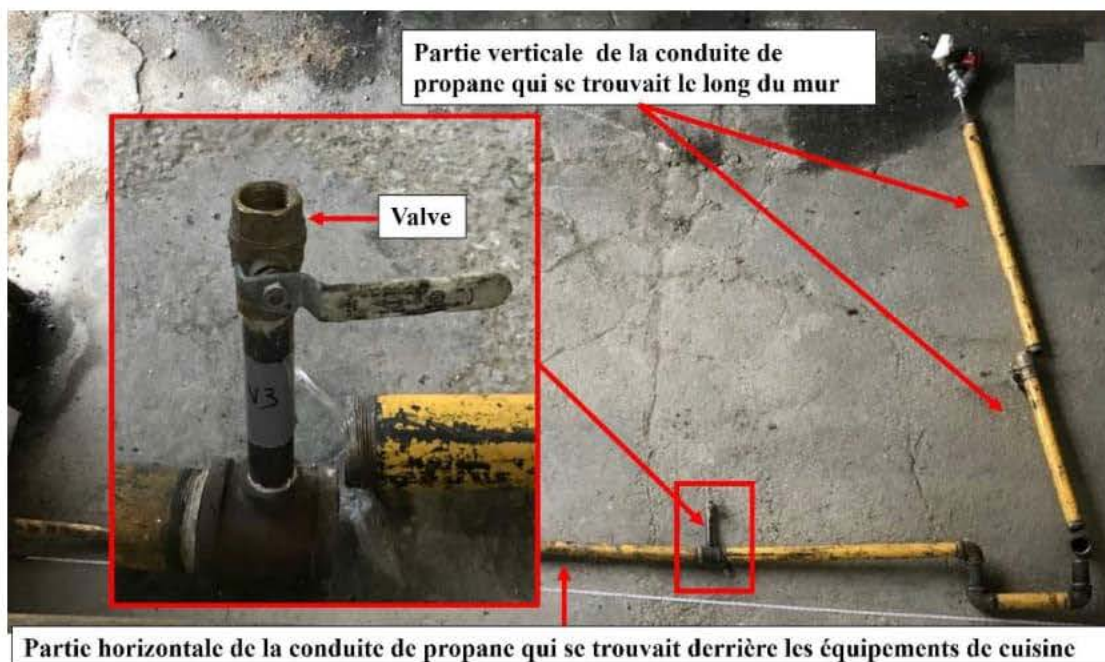
Une autre sortie n'est pas obturée. Les filets de la valve présente sur cette sortie ne sont pas déformés, ce qui démontre qu'aucun appareil ou moyen d'obturation n'était présent sur cette valve lors de l'explosion.

*Fig. 16 -Sortie non obturée.*

À la suite du retrait de la cuisinière fonctionnant au propane, un témoin a constaté que la valve de la conduite du gaz propane à laquelle la cuisinière était raccordée n'était pas obturée. Par le passé, cette valve a été accrochée de façon accidentelle provoquant une fuite de gaz propane selon ce témoin. Ce dernier a informé le propriétaire de l'établissement afin qu'il corrige la situation. Nos recherches ont permis de retrouver une valve non obturée dans les décombres dans le secteur de la cuisine; ce qui corrobore les allégations de ce témoin. L'actionnement accidentel partiel ou total de cette valve provoque une fuite de propane dans la cuisine.

Le fait d'obturer la sortie d'une tuyauterie de façon permanente aurait évité la fuite de propane et l'explosion du bâtiment qui a suivi.

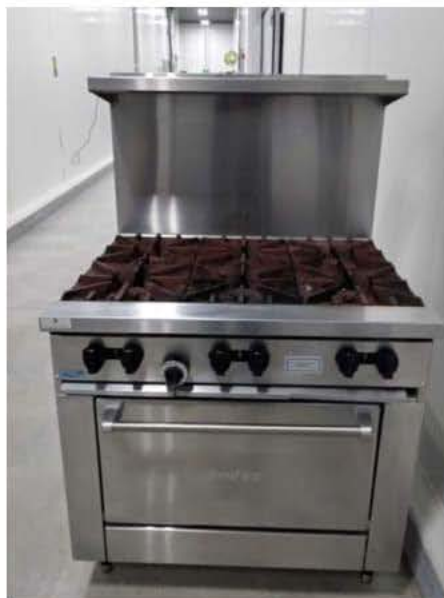
En 2019, l'employeur avait fait l'acquisition d'une cuisinière fonctionnant également au propane. Cette dernière était usagée. L'employeur s'en est départie au mois de mai 2020.

*Fig. 17 -Photographie de la cuisinière dont le propriétaire s'est départi.*

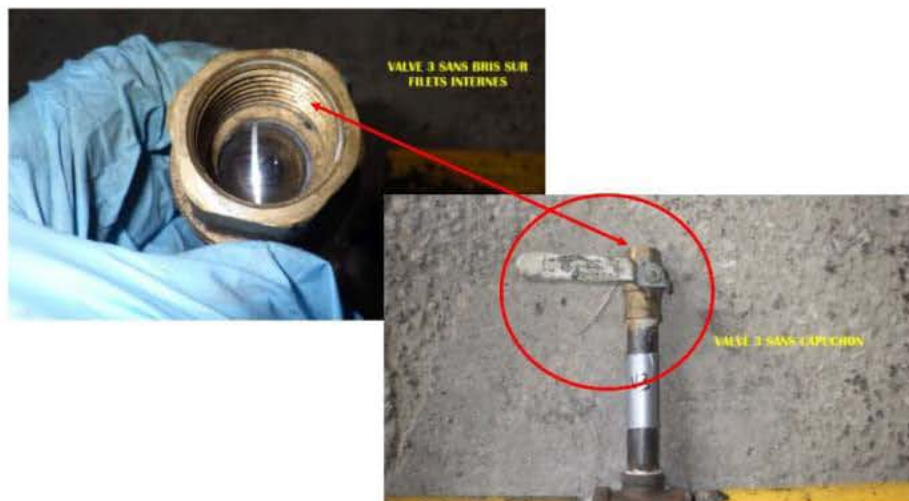
Après l'examen des lieux, des zones d'endommagement, de l'analyse objective et scientifique de tous les paramètres disponibles et par procédé d'élimination, l'expert conclut que l'épicentre de l'explosion, suivi d'un incendie, se situe dans le secteur immédiat de la cuisine, et ce, à la suite d'une fuite de propane. Cette fuite de propane provient d'une valve non sécurisée qui aurait été activée de façon accidentelle.

*Fig. 18 -Sortie non obturée.*  
Source : Richard C. Gaillardetz

Cette absence de capuchon avec une valve V3 non verrouillée représente une source de fuite de propane si la valve est actionnée accidentellement par un objet quelconque. À ce niveau, l'examen d'une bande vidéo au sein de la cuisine C1 nous montre la présence d'une machine à pression entre le grill charcoal et la machine à légumes soit à proximité de la valve V3 (voir photo annexe E). La problématique avec les machines à pression portative est l'encombrement au niveau du boyau flexible. Jusqu'à maintenant, nous n'avons aucun détail sur la dernière utilisation de cette machine à pression mais la problématique d'actionner la valve V3 par le boyau flexible lors de l'utilisation ou du déplacement partiel de la machine est réelle et doit être considérée dans l'analyse finale. Selon cette même personne, la cuisine C1 était utilisée à l'occasion au cours de la nuit par des employés ou sous-traitants. Il faut préciser que cette cuisine C1 était une aire commune et pouvait être louée par les divers occupants ou autres.

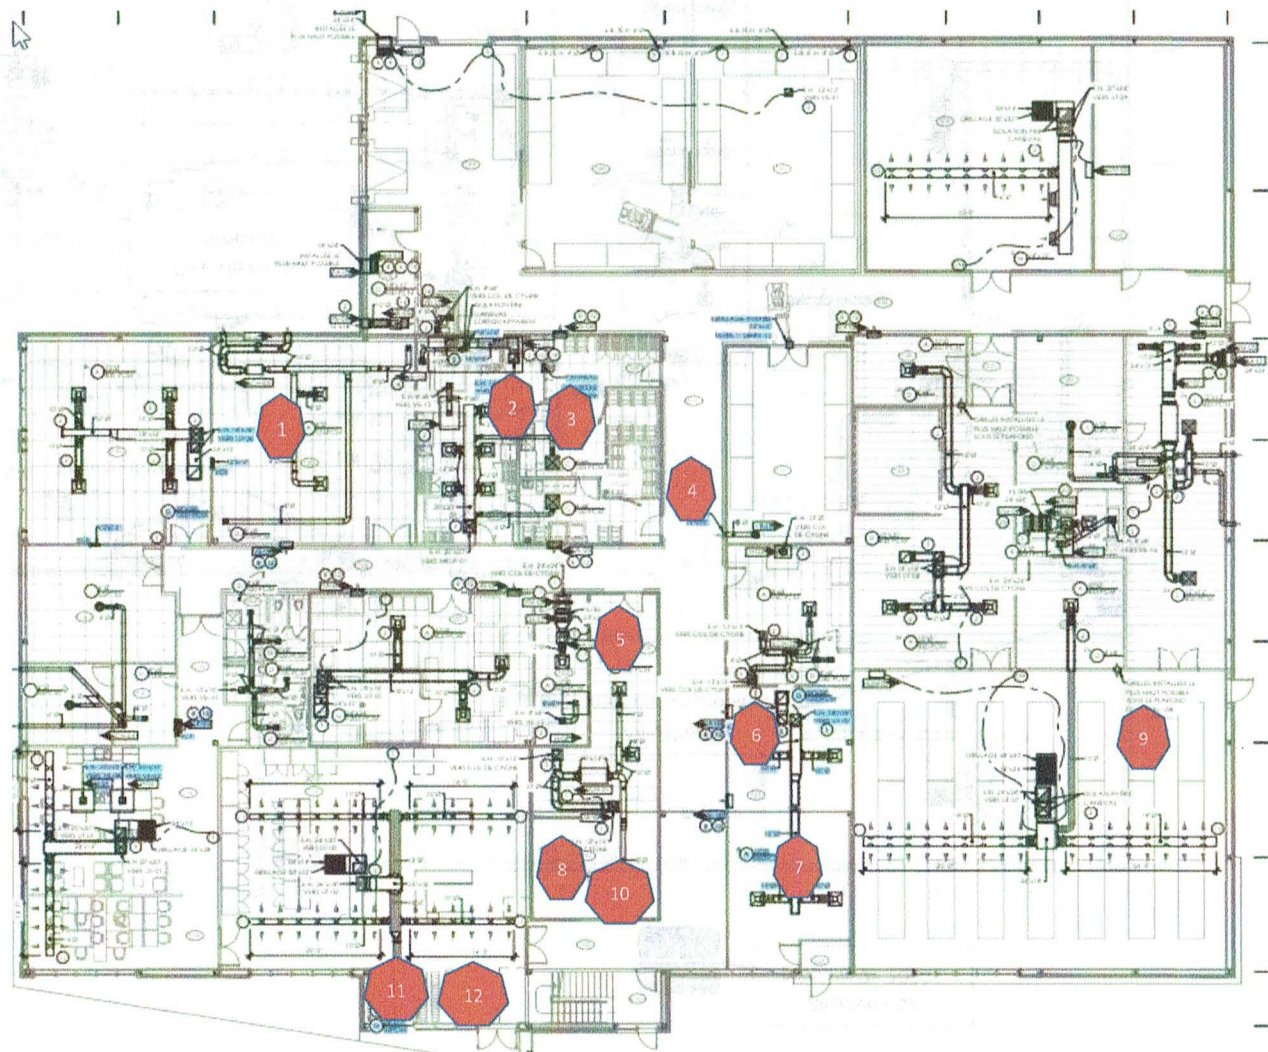
**VECTEURS DE PROPAGATION**

De ces observations, on déduit que le souffle de l'explosion propulsa certaines composantes des murs sur le périmètre. Ces vecteurs de propagation corroborent la position de l'épicentre de l'explosion vers la partie centrale où se situait la cuisine C1.

Lors de l'examen des ruines, on dénota de plus que le mur séparant la cuisine C1 avec la boulangerie fut propulsé hors de sa position normale. Finalement, on déduit un autre vecteur de propagation soit au niveau de la porte P-6 du local 109 qui a projeté l'un des occupants au sol. En annexe C, le croquis des vecteurs de propagation nous résume les effets directs du souffle de l'explosion et ceux-ci tendent à corroborer la position de l'épicentre de l'explosion soit dans le secteur de la cuisine C1.

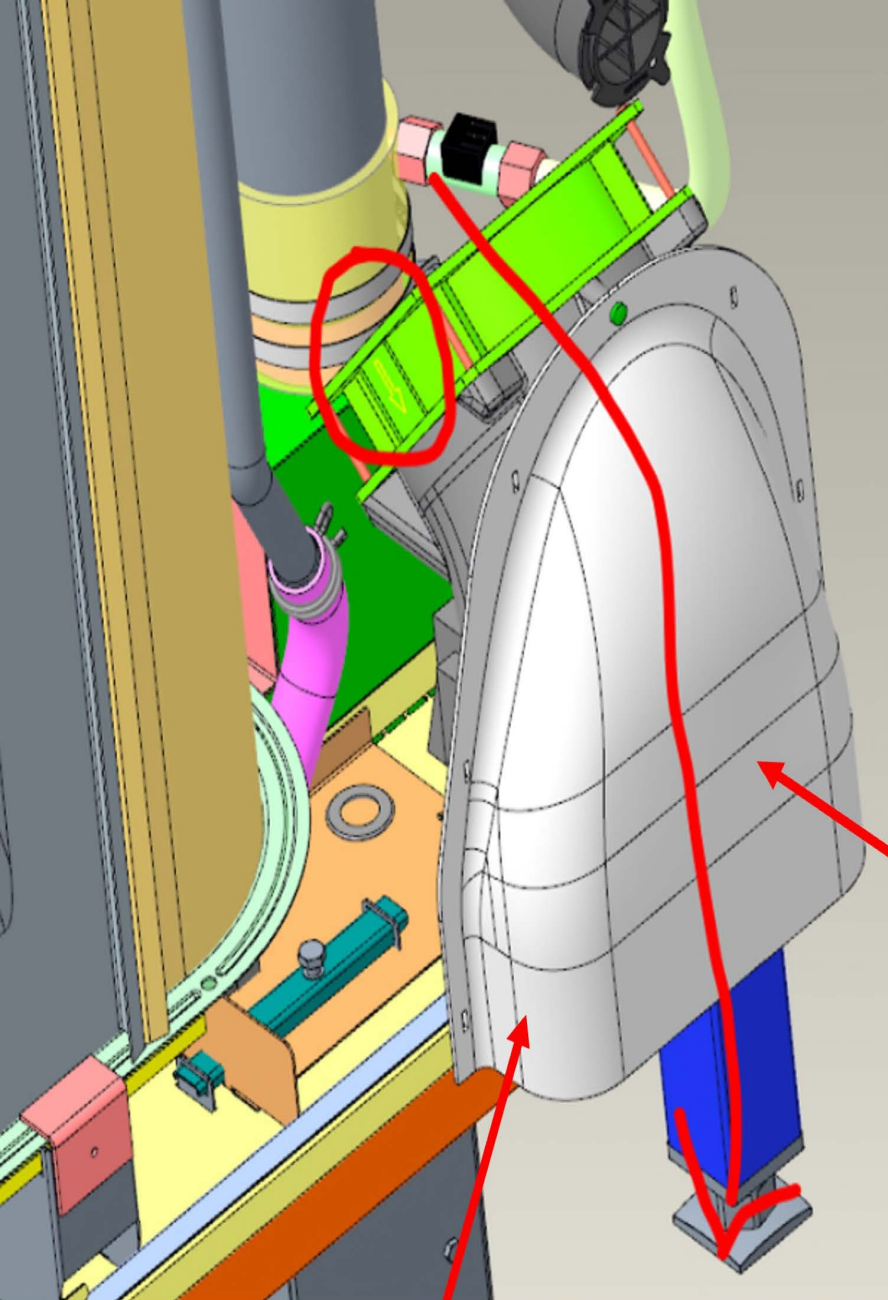
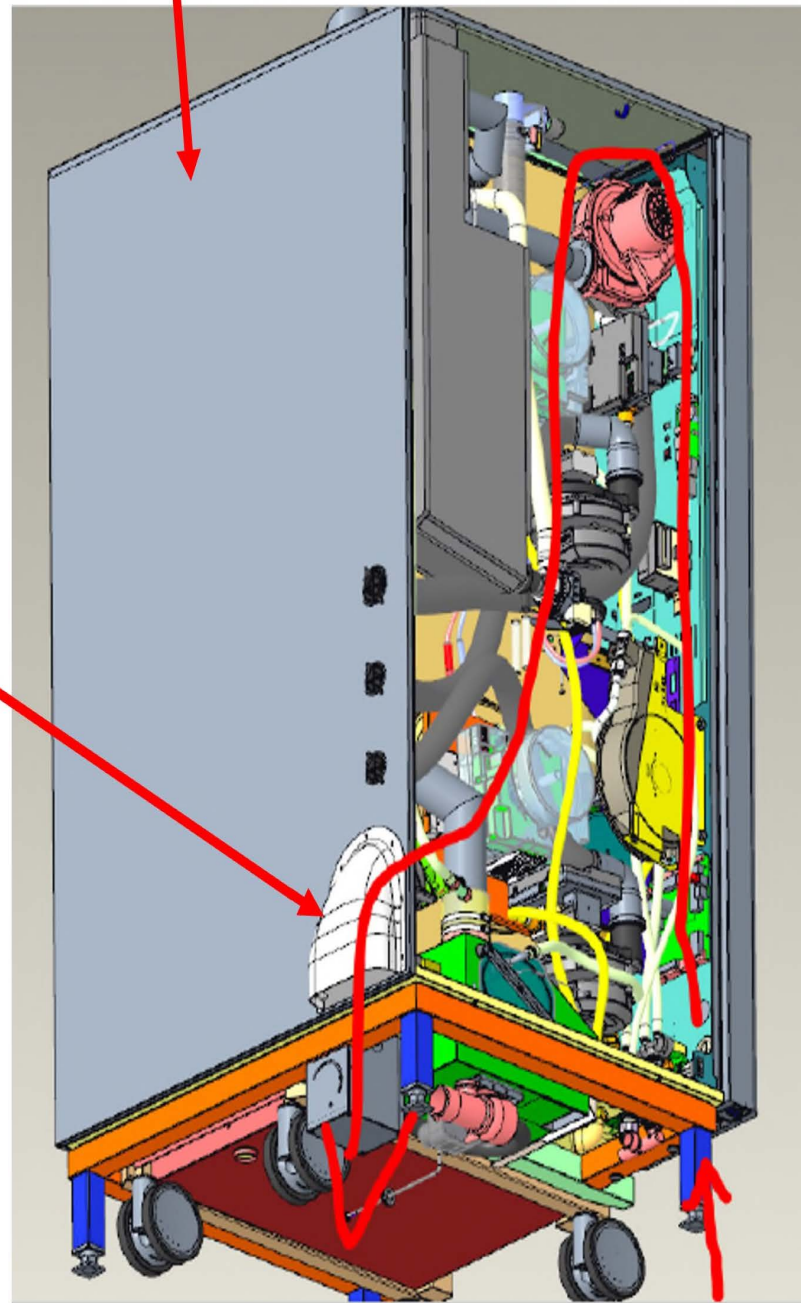
**Système de ventilation du four**

Il faut indiquer que selon les représentants de Rational, ce four est équipé de ventilateurs internes favorisant l'aspiration d'air provenant de l'extérieur plus précisément à partir du sol (voir annexe F - diagramme couleur) Ainsi, le scénario suivant fut envisagé à savoir que s'il y a présence d'une fuite de propane provenant du train de gaz ou d'un des conduits d'alimentation, ce gaz peut avoir été aspiré par le système de ventilation du four et ainsi être en contact direct avec les systèmes d'allumage même des brûleurs du four ou autre composante pouvant créer des étincelles(contacteurs, relais). La coïncidence entre le démarrage du four et l'explosion, la condition même du four (section brûleur), le témoignage des deux personnes présentes au sein de la cuisine C1 et l'étendue des dommages (vecteurs de propagation de la déflagration) en l'occurrence le déplacement du mur de séparation avec l'aire de la boulangerie corroborent un tel scénario.

**Circulation de l'air dans la section contrôle et brûleur du four indiqué en rouge**

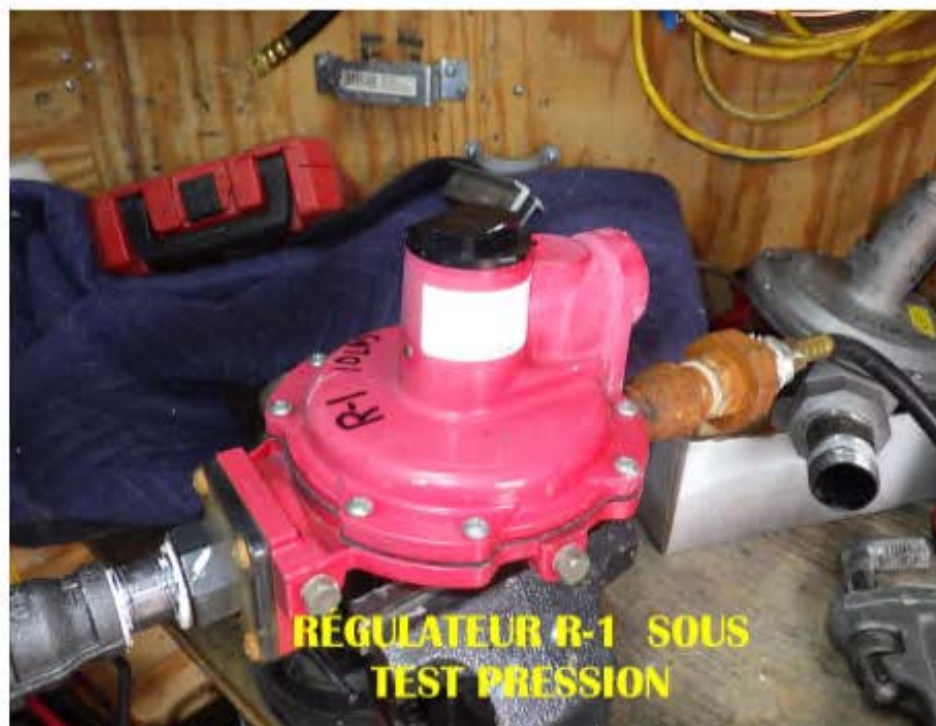
**RG575533.JPG**

**RÉGULATEUR R-1 SOUS  
TEST PRESSION**

Tester régulateur 1er stage haute pression rouge en amont à 30 psi ce qui donne une pression en aval 10psi. Aucune fuite détecter au niveau de l'évent du régulateur.

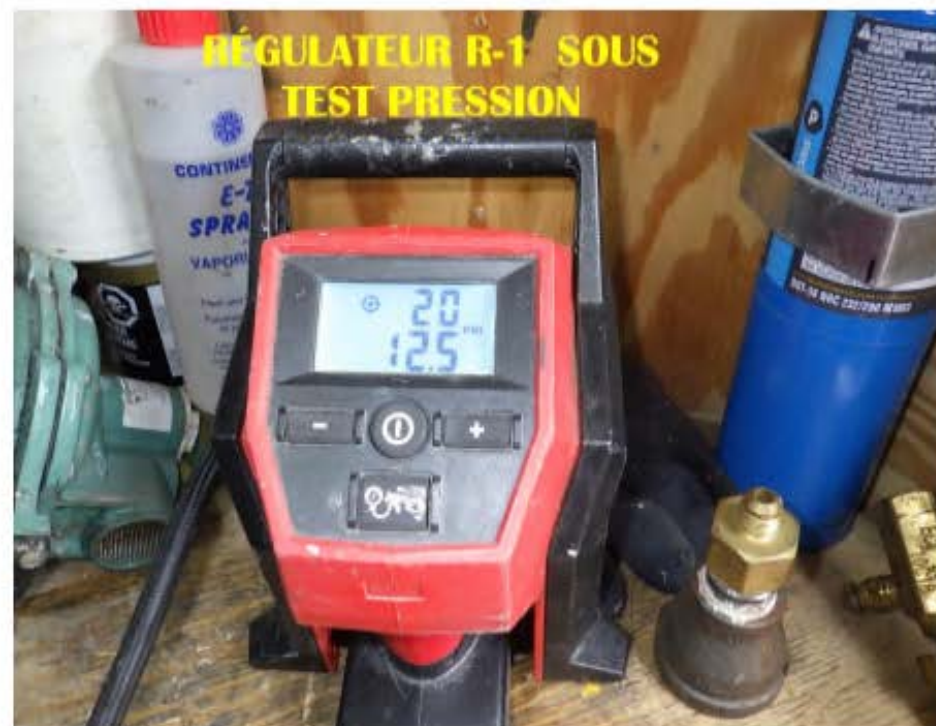
**RG575534.JPG**

**RÉGULATEUR R-1 SOUS  
TEST PRESSION**

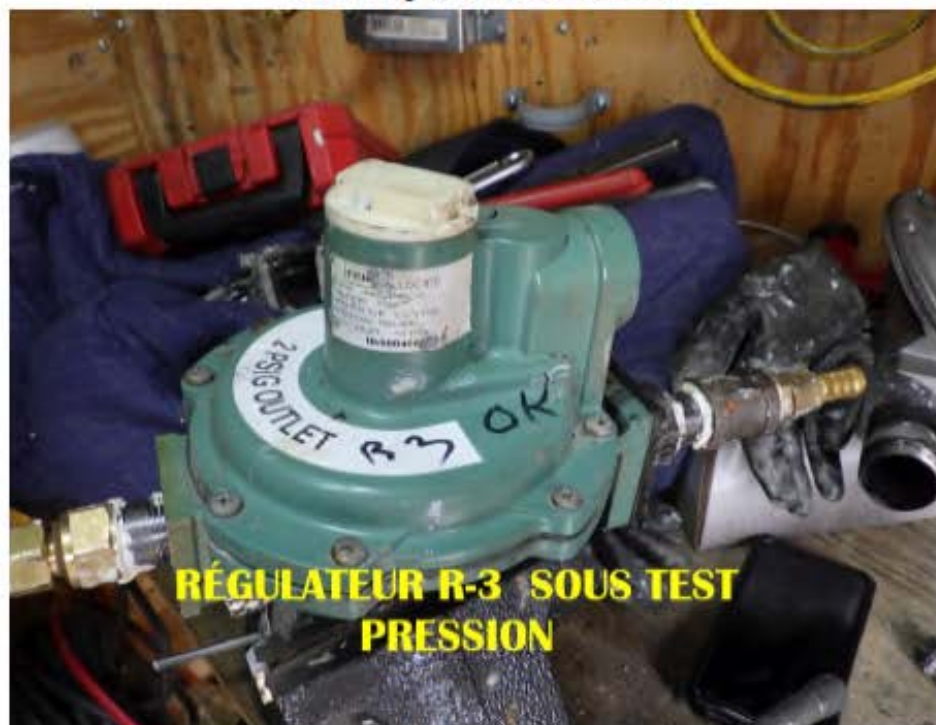
**RG575554.JPG**

**RÉGULATEUR R-3 SOUS TEST  
PRESSION**

Tester régulateur 1er stage haute pression vert en amont à 10psi ce qui donne une pression en aval de 2 psi. Aucune fuite détecter au niveau de l'évent du régulateur.

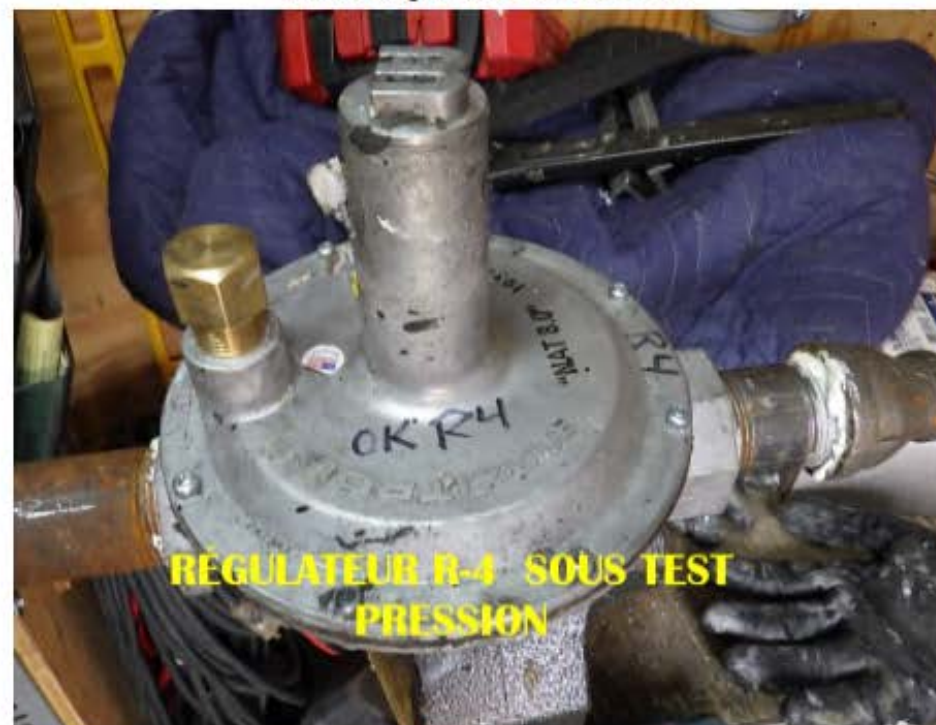
**RG575558.JPG**

**RÉGULATEUR R-4 SOUS TEST  
PRESSION**

Tester régulateur 2 ième stage basse pression maxitrol en amont à 2 psi ce qui donne une pression en aval de 11" po.ce. Aucune fuite détecter au niveau de l'évent du régulateur.

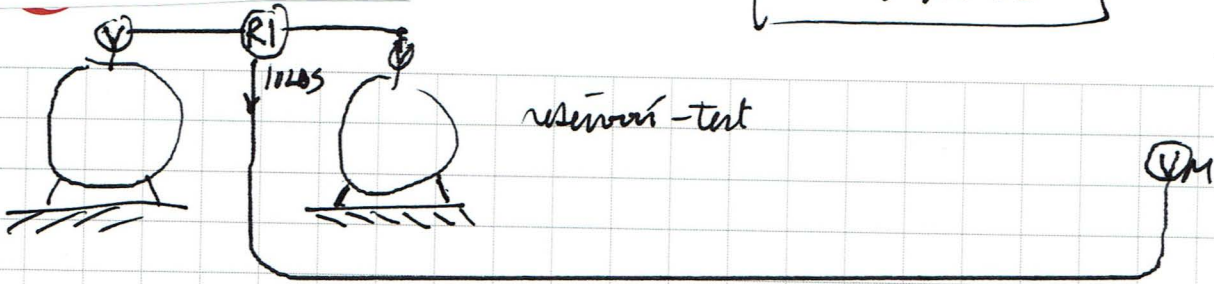
Test 15 min, 15 LBS - aucune fuite entre R1 et VM - pontion souterrain
