## **RAPPORT D'ENQUÊTE**

**Accident ayant causé la mort d'un cariste de  
l'entreprise Peinture D'Hauterive ltée,  
survenu le lundi 11 juillet 2022 à Henryville.**

**Service de la prévention-inspection – Montérégie Centre et Ouest**

**Date du rapport : 28/03/2023**

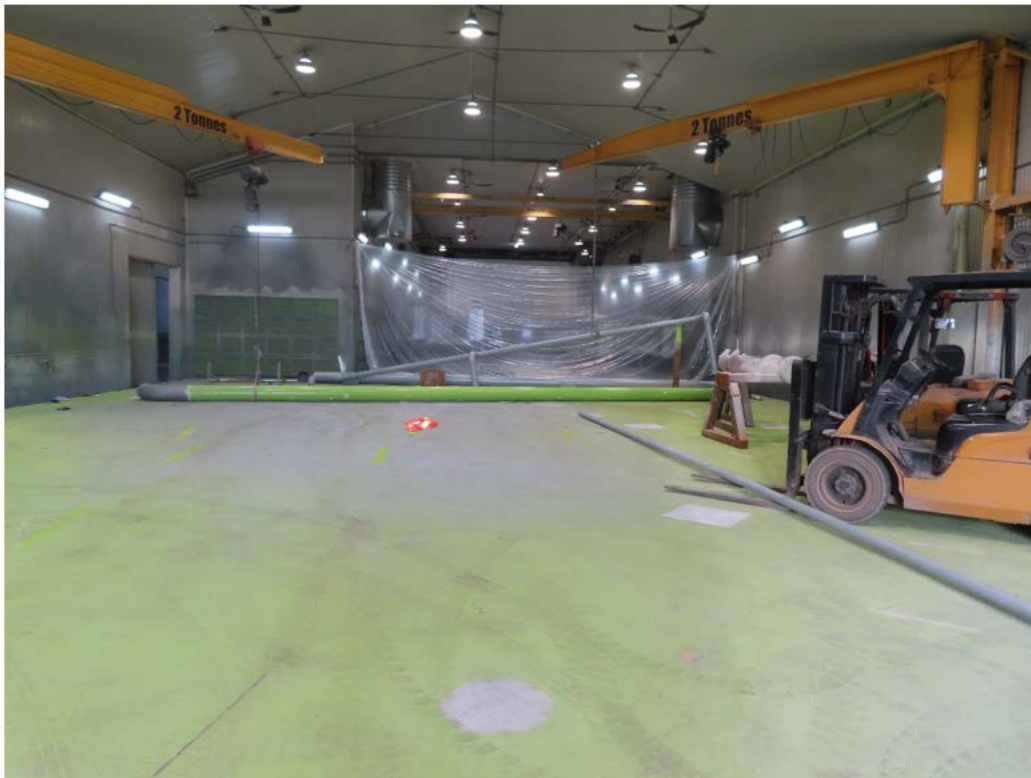
Figure 1 : *Lieu de l'événement*

Le 11 juillet 2022, vers 15 h 20 le cariste quitte le poste de conduite du chariot élévateur, il se dirige vers l'extrémité coudée du tuyau qu'il transporte et au même moment, celui-ci roule sur les fourches, tombe et le heurte mortellement.

Une décision a été émise par les inspectrices de la CNESST interdisant la manipulation et le déplacement des tuyaux avec un chariot élévateur (RAP1392249). Afin d'éliminer le danger d'être heurté par un tuyau qui tombe des fourches d'un chariot élévateur, la CNESST exige :

- Que l'employeur analyse les risques et les dangers afin d'identifier les mesures de prévention à appliquer lors du levage et de la manutention de tuyaux;
- Qu'il élabore une procédure de travail sécuritaire pour le levage et la manutention de tuyaux avec un chariot élévateur.

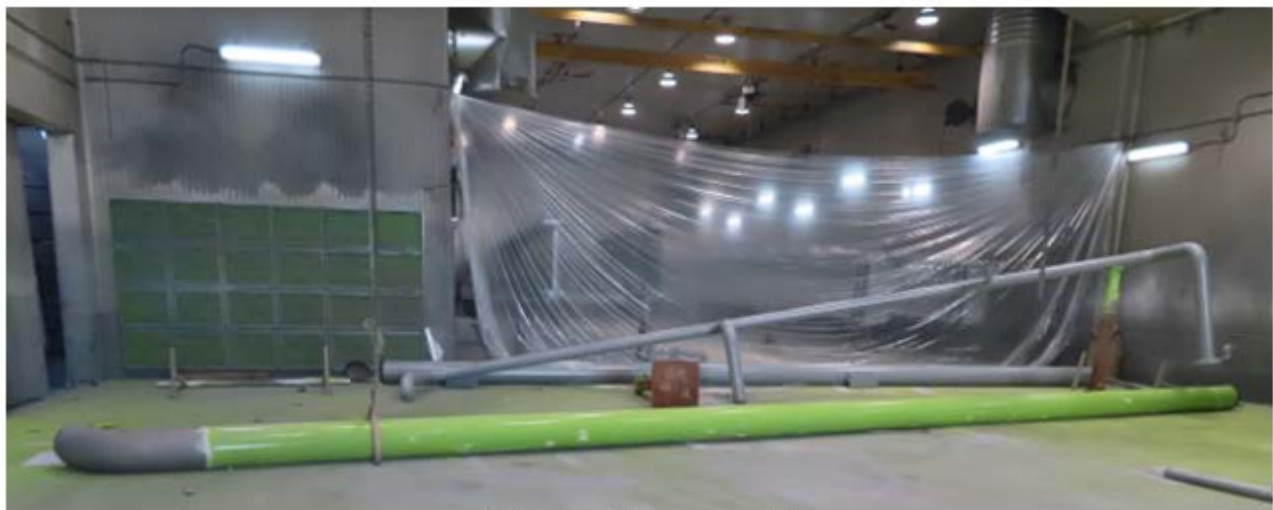
*Fig. 5 – Tuyau coudé*

- Longueur : 13, 78 m
- Matériau : métal lisse
- Poids : 1034 kg
- Une des extrémités du tuyau est coudée

**La technique utilisée pour le levage et la manutention d'un tuyau d'une longueur de 13,78 m ayant un coude à une extrémité, est dangereuse dû au fait que le tuyau est libre de se déplacer sur les fourches du chariot élévateur.**

La charge à soulever est non palettisée. Sa forme et sa taille en font une charge non standard qui nécessite une attention particulière avant le soulèvement puisque l'équilibre de celle-ci est précaire.

Notons également les surfaces lisses du tuyau et des fourches. Ce fait permet un roulement du tuyau sans opposition. De plus, aucune cale, attache ou élingue n'est utilisée pour empêcher le roulement du tuyau sur la surface lisse des fourches du chariot élévateur.

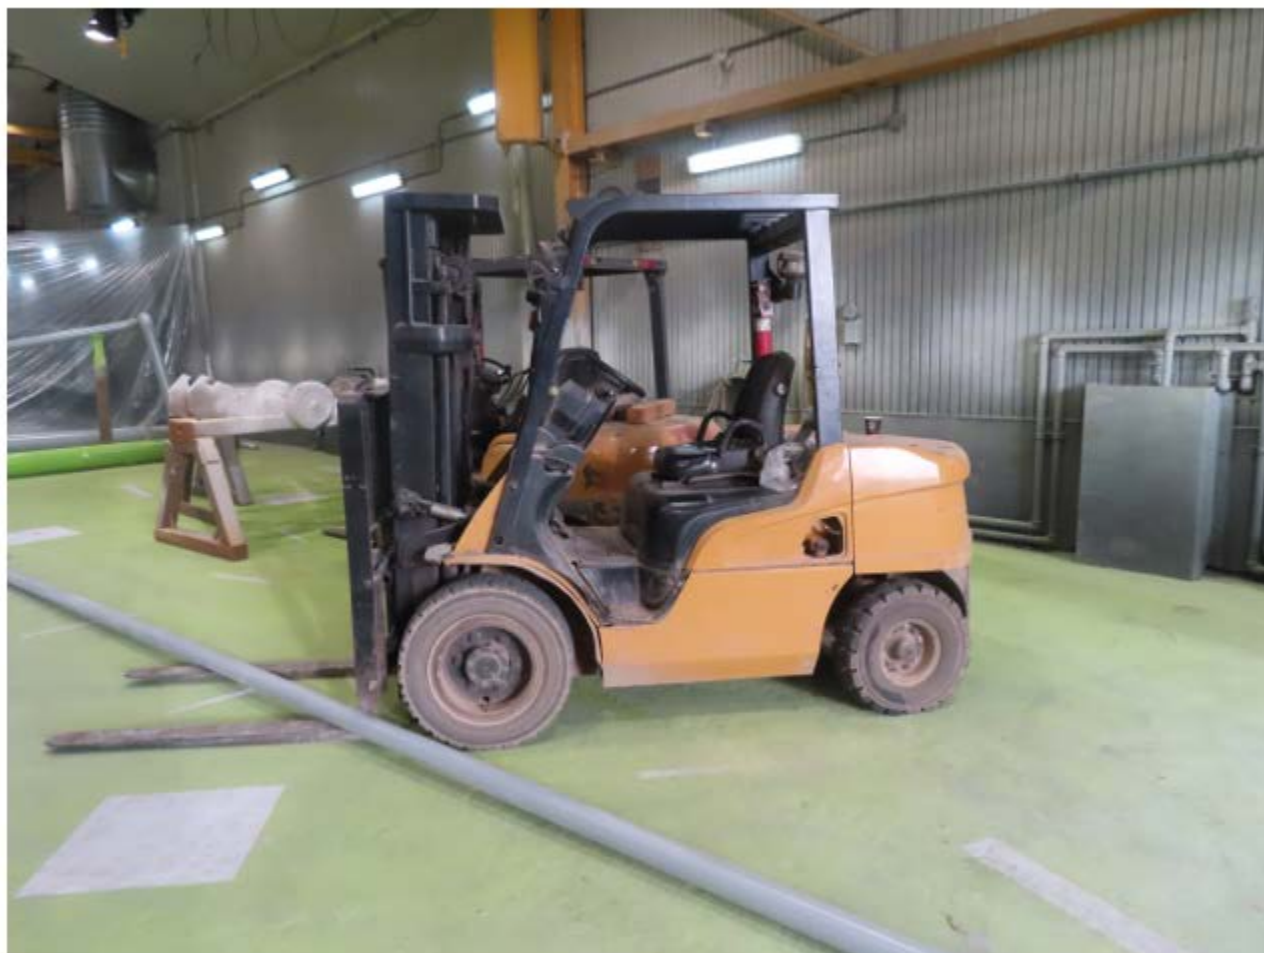
Fig. 6 – *Chariot élévateur Caterpillar modèle P6000*

Le chariot élévateur à fourche en porte-à-faux à conducteur assis utilisé par le cariste pour déplacer le tuyau le jour de l'accident est de marque Caterpillar modèle P6000 et porte le numéro de série [REDACTED]. Il compte 12 158 heures d'utilisation à son compteur. Il est alimenté par un moteur à combustion interne qui fonctionne au diesel.

La condition mécanique du chariot élévateur respecte les normes d'inspection prescrites par le fabricant. Le rapport d'inspection de sécurité du chariot élévateur est annexé au présent rapport.

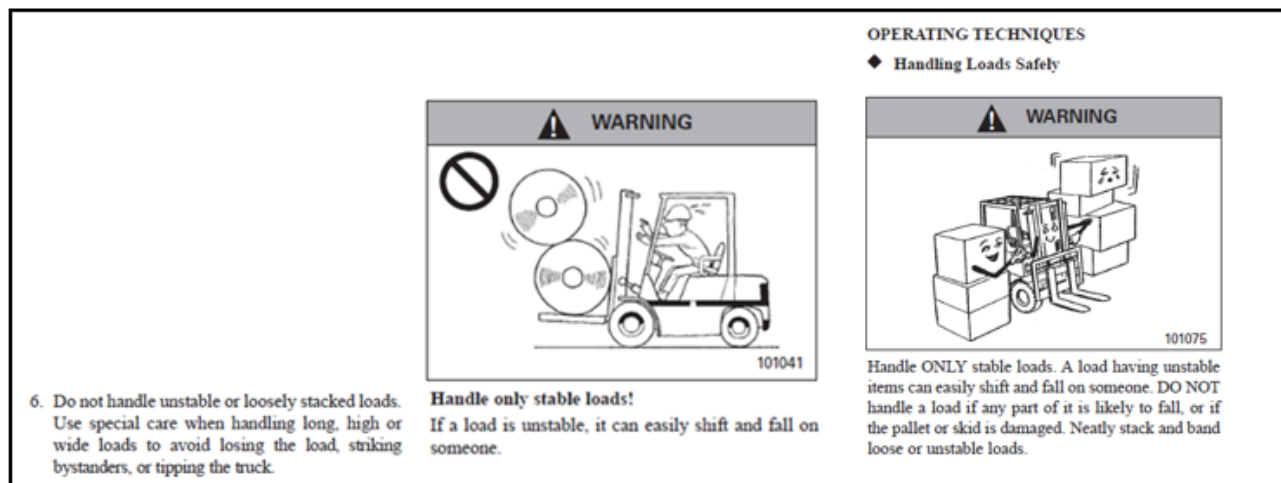
Fig. 8 – Safety rules for lift truck operators pp.6, 21, 79

Le manuel du fabricant du chariot élévateur utilisé au moment de l'accident le mentionne à plus d'une reprise. Voir la figure 8.
